Vom Schafstall zur Tierarztpraxis

Ein Nebengebäude des Ammerhofs bei Tübingen

Hubert Krins

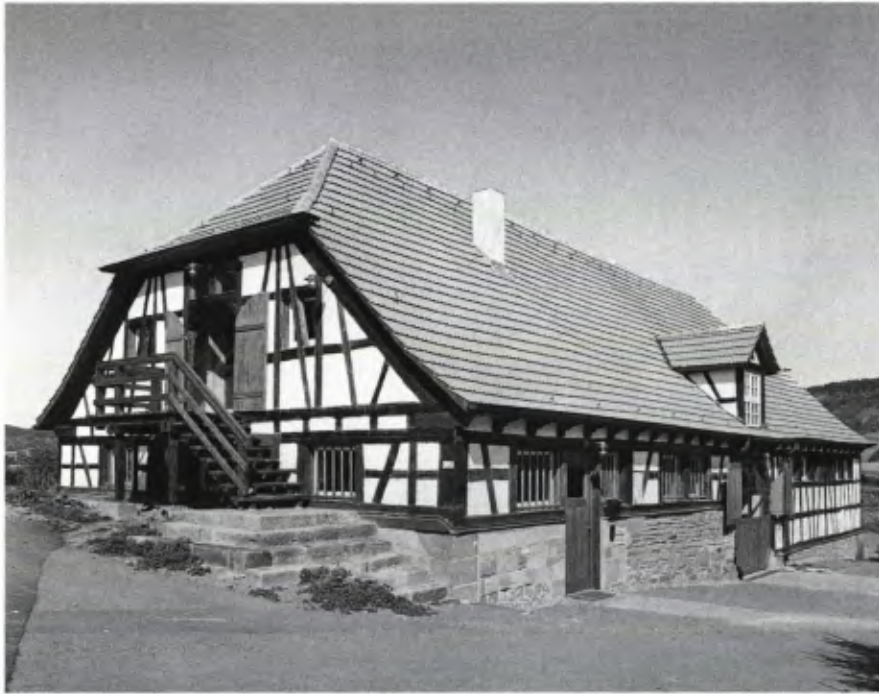
■ 1 Ansicht des ehemaligen Schafstalles im Ammerhof, Stadt Tübingen.

Dem beschriebenen Baukomplex ist dicht bei der Hofeinfahrt ein kleineres Fachwerkgebäude vorgelagert, das wohl bald nach 1800 als Schafstall errichtet wurde; eine niedrige dreischif-

fige Halle, deren Holzkonstruktion einem steinernen, wegen der Hanglage am Stalltor höhenversetzten Sockel aufliegt. Das verhältnismäßig flach geneigte Dach ist an den Stirnseiten abgewalmt. Kleine Fenster dienen in erster Linie der Belüftung des Stalls. Nachdem auf dem Ammerhof keine Schafe mehr gehalten wurden, stellte sich die Frage nach der weiteren Verwendung dieses zwar bescheidenen, aber für die gesamte Hofanlage als „Auftakt“ wichtigen Gebäudes. Der neue Reiterhof gab das Stichwort: Ließ sich hier eine ambulante Pflegestation für einen Tierarzt einrichten, mit der Behandlung von Pferden als Schwerpunkt? Erschien es dem Denkmalpfleger zunächst als unvorstellbar, klinische Anforderungen in einem derart rustikalen Innenraum zu verwirklichen, so zeigt die von einem Tübinger Architekten konzipierte Planung ein überraschend hohes Maß an Denkmalverträglichkeit. Der Grundriß orientiert sich am Bestand und greift die Dreischiffigkeit auf. Büro- und Behandlungsräume für Kleintiere liegen im südlichen Gebäu-

Am Äußeren halten sich die Veränderungen in Grenzen. Einige wenige Fenster mußten hinzugefügt werden, ein späterer Eingriff an der Südostecke zur Schaffung eines Rolltors wurde zurückgeführt. 1994 nahm die Praxis und Pferdeklunik ihren Betrieb auf. Nachteiliger war der in einem 2. Bauabschnitt 1995/1996 vollzogene
