# Baden und Badewesen im Mittelalter

Susanne Arnold

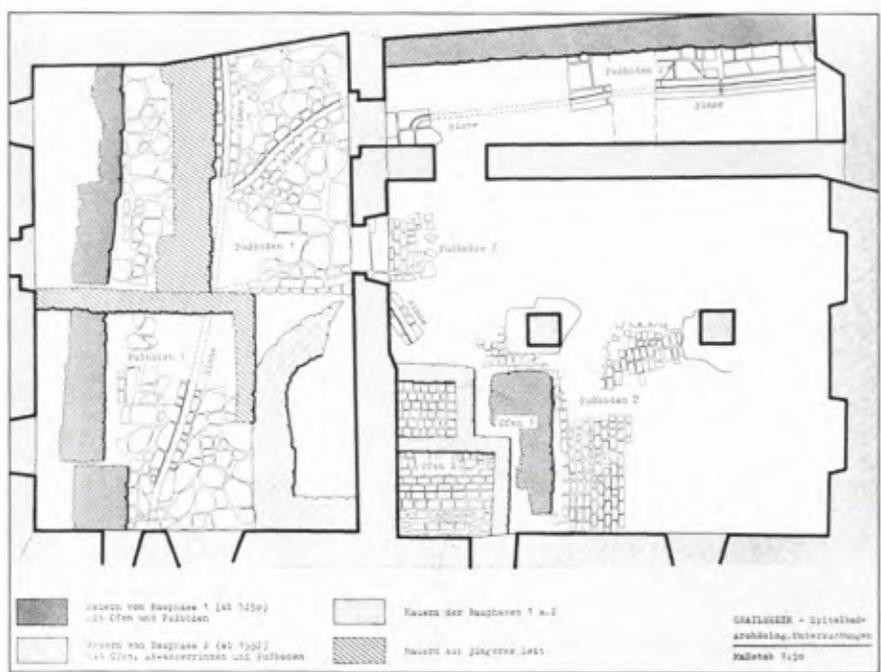
■ 2 Grundrißplan des Crailsheimer Spitalbades mit eingetragenen Bauphasen.

Das Crailsheimer Spital wurde um 1423 gegründet; man kann davon ausgehen, daß die Badstube von Anfang an zum Bestand gehörte (Abb. 2). In dieser Zeit war der Raum sicher flachgedeckt – ein Rückschluß, den alte Abbildungen von Badestuben z.B. auf Holzschnitten zulassen. Ein Nachweis konnte aufgrund späterer Umbauten nicht erfolgen. Der zugehörige Boden bestand aus Dielenbrettern, die gegen die Außenwand leicht anstiegen – sicherlich, damit das Schmutzwasser in der Raummitte gesammelt und abgeleitet werden konnte. In der Südwestecke befand sich ein mächtiger, aus Natursteinen errichteter Ofen, der mit großer Wahrscheinlichkeit als Schwitzofen anzusprechen ist. Er wurde stark erhitzt und dann mit Wasser abgegossen, was zu einer entsprechenden Dampfbildung führte. Die Befehung dieses Ofens erfolgte außerhalb des Badraumes von einem ehemals im Freien gelegenen, gegenüber dem Inneren abgetieften Unterstand aus.

Spitalgebäude belegt. Bis dato ging man davon aus, daß im Zuge dieser Arbeiten auch das Gewölbe eingezogen und die Ofenanlage erneuert wurde. Eine Sichtung der Rechnungsbücher des Crailsheimer Spitals durch B. Tuchen ergab jedoch diesbezüglich neue Erkenntnisse, denn erstaunlicherweise sind diese Baumaßnahmen erst für das Jahr 1701 bezeugt. So steht zu lesen, daß ein Maurer aus Ellwangen entlohnt wurde für „das bad neu zu gewölben, in der Mitte 2 Pfeiler zu setzen, einerseits eine Mauer zu führen, 2 öffen als bad- und keßelofen zu machen und zu pflästern“. Damit sind alle charakteristischen Merkmale aufgeführt, die die spätere Phase des Spitalbades kennzeichnen: das Ziegelpflaster und das aus Backsteinen bestehende Gewölbe, das auf zwei Pfeilern ruht (Abb. 2 u. 3). Auch sind nun zwei Öfen anstatt des einen in Betrieb, wobei der eine eine überwölbte, mit schmalen Luftkanälen versehene Brennkammer aufweist und so als Wärmeofen (in der Urkunde Badofen) anzusprechen ist, der andere ist lediglich im Viereck gemauert. In ihm wirkte die Hitze des Feuers direkt auf den sich darüber befindlichen Kessel ein (die Urkunde nennt ihn deshalb den Kesselofen), in dem das Badewasser erwärmt wurde. Die Mauer, die die Badstube im Norden unterteilt, ist ebenfalls in diesem Zuge errichtet worden: der schmale Raum, der dadurch gewonnen wurde, weist einen Boden aus Natursteinen mit einer mittigen Rinne auf. Dieser Ort ist mit Sicherheit als das „scher-eck“ oder die „laßbank“ anzusprechen.

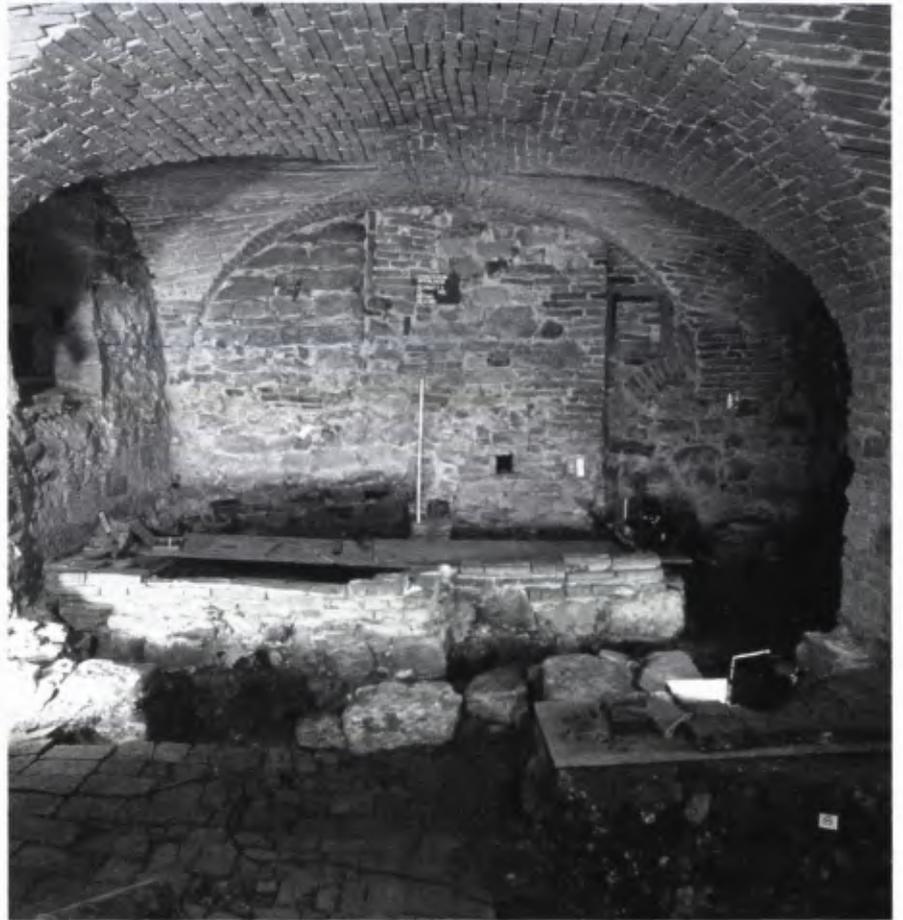
■ 3 Blick ins Innere der Crailsheimer Badstube mit der Ofenanlage.

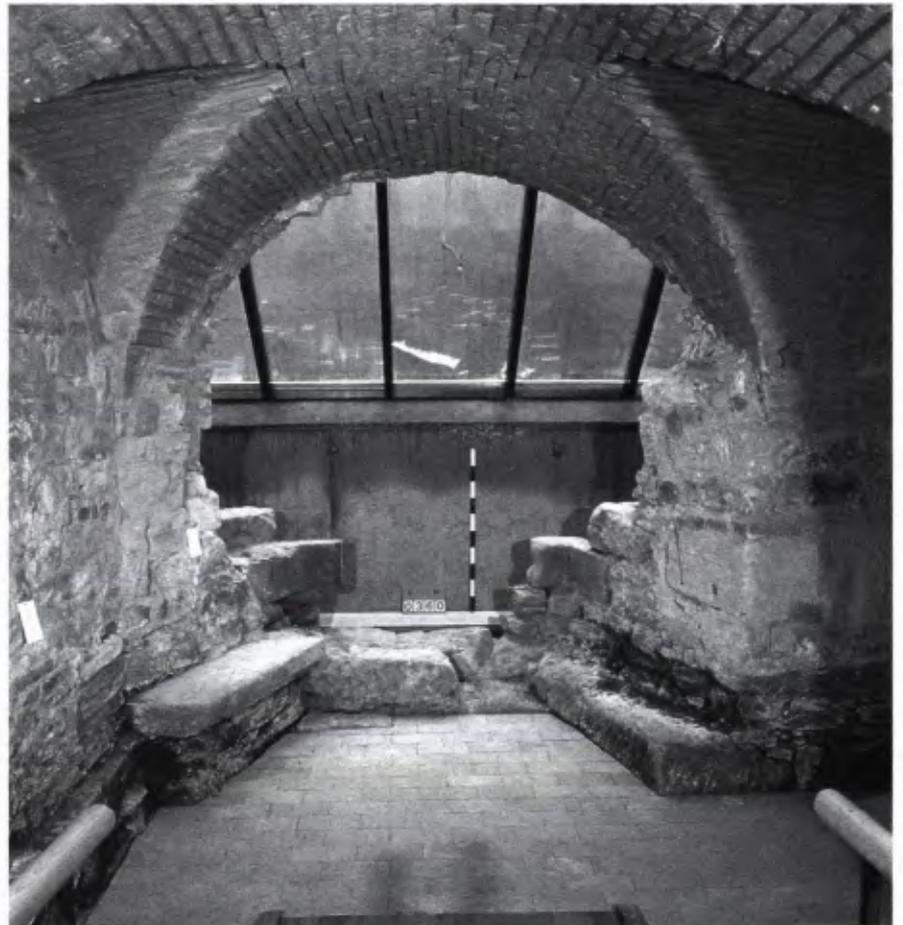
■ 4 Blick in die nördliche Fensternische der Crailsheimer Badstube.

Nahezu vornehm muten die in den Fensternischen der Westwand angebrachten Sitzbänke an (Abb. 4). Hier wurden wohl die neuesten Klatschgeschichten ausgetauscht.

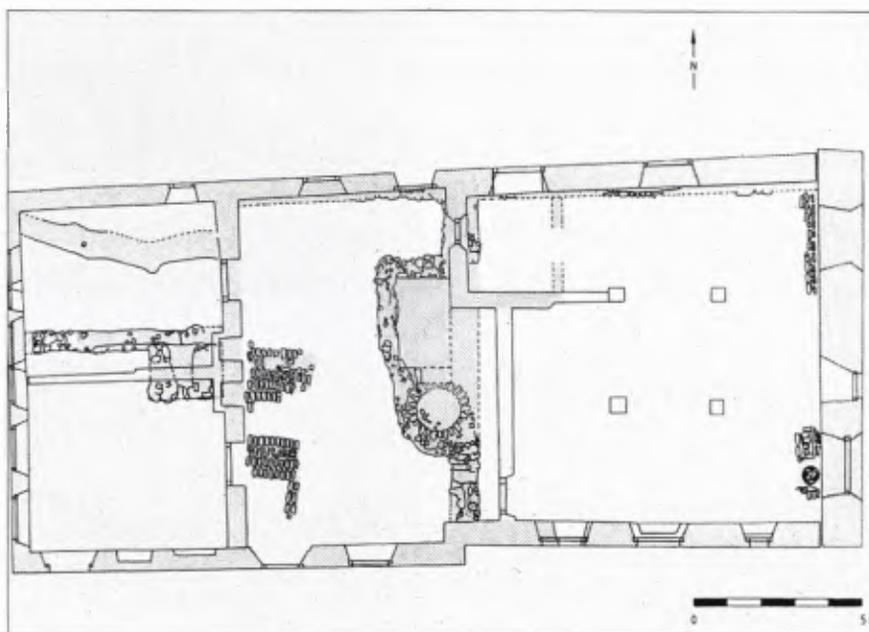
■ 5 Grundrißplan der Periode III des Wangener Badhauses (1589 bis Anfang 17. Jh.).

Man betrat die Badeeinrichtungen von Norden her und gelangte zuerst in einen Vorraum (Abb. 5). Darauf folgten erstaunlicherweise zwei Baderäume. Die archäologische Untersuchung konnte nicht klären, ob diese durch die Geschlechtertrennung bedingt waren, die, wie bereits erwähnt, in manchen Städten gefordert wurde, oder ob in einer funktionalen Trennung von Schwitz- und Wannebad die Ursache zu sehen ist.

Im westlichen Raum wurden die Fundamente eines runden Ofens aus Backsteinen ergraben: Hier wurden die Wannebäder vorbereitet. Nicht nachgewiesen werden konnten die Reste eines Schwitzofens. Da in Wangen wie in Crailsheim denkmalpflegerische Vorgaben, nämlich die Erhaltung möglichst vieler Befunde in Hinblick auf die zukünftige Präsentation als Museum, eine möglichst umfas-

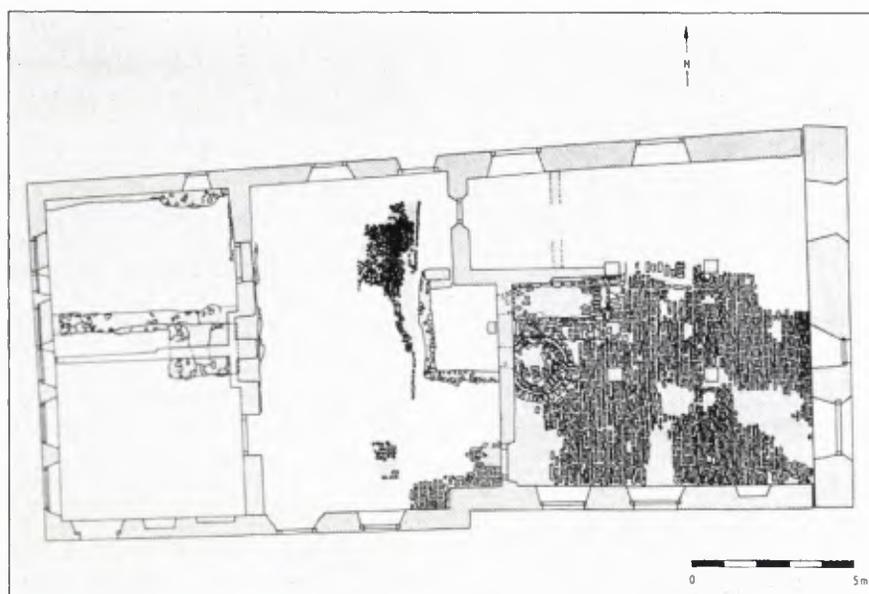
■ 6 Grundrißplan der Periode IIIa (Anfang 17. Jh. bis 1698).

Umgreifende Baumaßnahmen fanden im frühen 17. Jahrhundert statt und definierten die Räume im Süden des Gebäudes neu (Abb. 6). Von nun an bestand nur noch eine Badestube, die weiterhin durch einen kleinen Vorraum betreten werden konnte. Sie war mit einem neunteiligen Gewölbe versehen, das auf vier gedrungene, gemauerten Säulen ruhte. Die Heizeinrichtungen aus dieser Zeit konnten vollständig nachgewiesen werden: Der Schwitzofen zeichnete sich in seinen Umrissen sowohl im Grundriß als auch im Aufgehenden ab und konnte anhand dieser Beobachtungen voll-

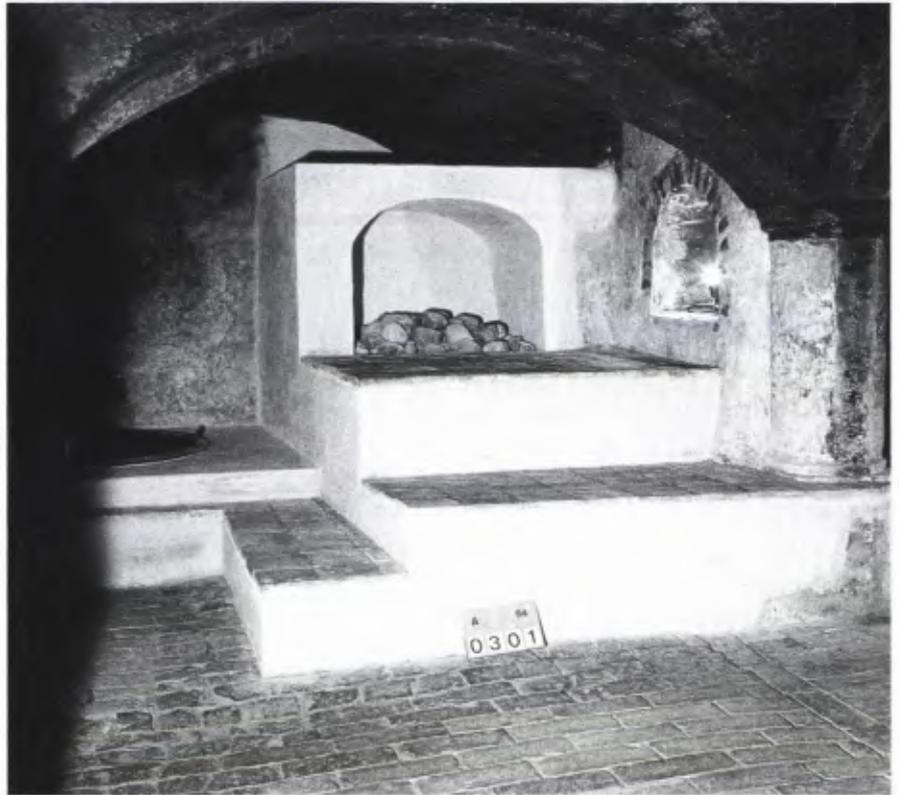
■ 7 Rekonstruierter Badofen mit Schwitzbank im Wangener Badhaus. Links der runde Kessel zur Wasserbereitung für die Wannebäder.

ständig rekonstruiert werden. Er besteht aus einem hohen, überwölbten Ofen und einer sich daran anlehnenden Schwitzbank (Abb. 7). Zur Bereitung des Warmwassers war eine Brennkammer rund gemauert. Auf ihr saß, durch eine Lehmschicht abgedichtet, ein runder Wasserkessel. Sein Fassungsvermögen betrug, dem rekonstruierten Exemplar nach zu schließen, etwa 1000 l!

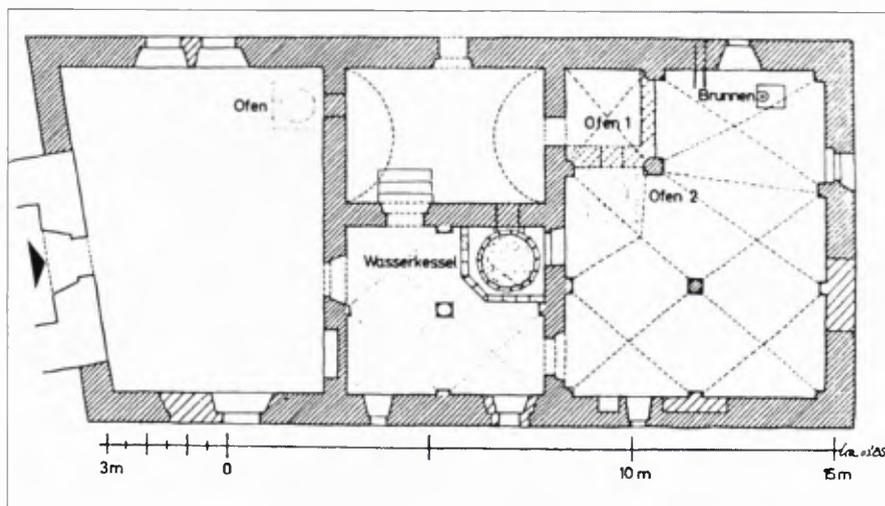
■ 8 Grundrißplan des Klosterbades Blaubeuren.

(Abb. 8). Ein tieferliegender, tonnen- gewölbter Feuerungsraum befindet sich in der Mittelachse im nördlichen Teil des Hauses. Von hier aus wurde der Schwitzofen im Osten bedient ebenso wie der Kesselofen im Süden. Beide Öfen stehen in verschiedenen, durch eine Tür verbundenen Räumen, deren Kreuzgewölbe durch mächtige Sechsecksäulen und Wandvorlagen getragen werden. Diese stammen wohl nicht aus der ersten Phase der Badstube, da sie nicht in die aufgehenden Wände einbinden. Eine weitere Wärmequelle, die einen Raum im Westen des Gebäudes beheizte, konnte ebenfalls von der Feuerung aus bedient werden. Hier wird es sich mit Sicherheit um die Abziehstube oder/und um den Ruhe- raum gehandelt haben. Von dieser Seite aus erfolgte auch der Zugang. Auffallend ist, daß zwei Badestuben vorhanden sind. Da es sich um das Klosterbad handelt, wird man die Ursache sicher in einer funktionellen Trennung der verschiedenen Badevorgänge sehen müssen. Das notwendige Wasser wurde von einem Brunnen in der größeren Badstube bezogen, eine Ableitung des Schmutzwassers erfolgte durch die Nordwand des Gebäudes in die hier fließende Blaubeurer Aach.
