# Zur bevorstehenden Instandsetzung der Burg Neipperg

Julius Fekete

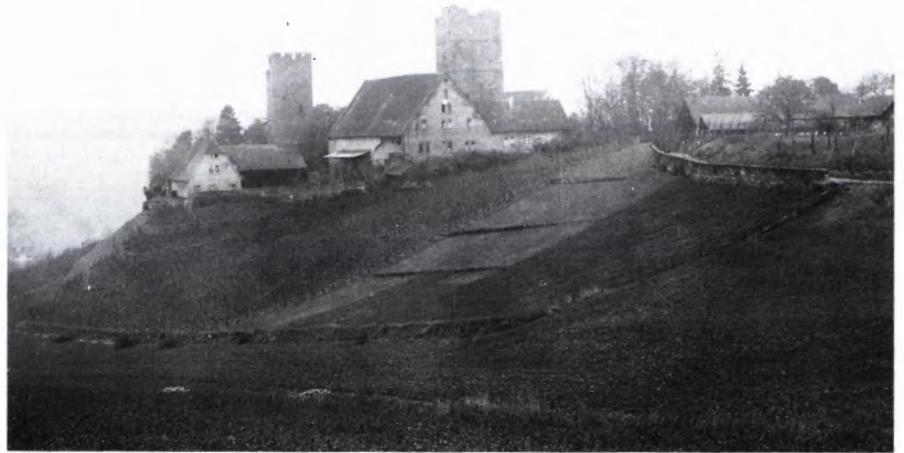
■ 2 Ansicht der Burg vor 1967. Am linken Rand die ehemalige Zehntscheuer, in der Mitte der Satteldachbau von De Millas, rechts Donjon. Foto LDA.

Die Burg: An einer alten Heerstraße, auf einem mit Reben bestockten Bergvorsprung über dem Ort Neipperg erhebt sich die ehemalige Burg des gleichnamigen Adelsgeschlechts (Abb. 2 und 3). Das Charakteristikum der Burganlage sind die beiden mächtigen Bergfriede aus Buckelquadern. Die älteste bisher bekannt gewordene Ansicht der Burg aus dem Kieserschen Forstlagerbuch von 1684 zeigt zwei tatsächlich auch noch damals getrennte Burganlagen, beide für sich ummauert und mit mehreren Wohn- bzw. Ökonomiebauten ausgestattet. Der damalige Hauptzugang erfolgte direkt vom Dorf her und führte in den Innenhof der Unteren Burg. Hohe Mauern trennten diesen von der Oberen Burg, deren Palas sich mit der Sichtfachwerk-Traufseite dem Dorf zuwendete. Auf der leicht abfallenden Bergspitze befindet sich die Untere Burg mit einer Ringmauer, Halsgraben und einem romanischen Bergfried aus Buckelquadern – sie wird als der Rest einer wohl aus dem 12. Jahrhundert stammenden Anlage bezeichnet. In der Tat sind solche Burganlagen als typisch für das 12. Jahrhundert bezeichnet. Der um 1215–1220 erbaute Bergfried mit sei-

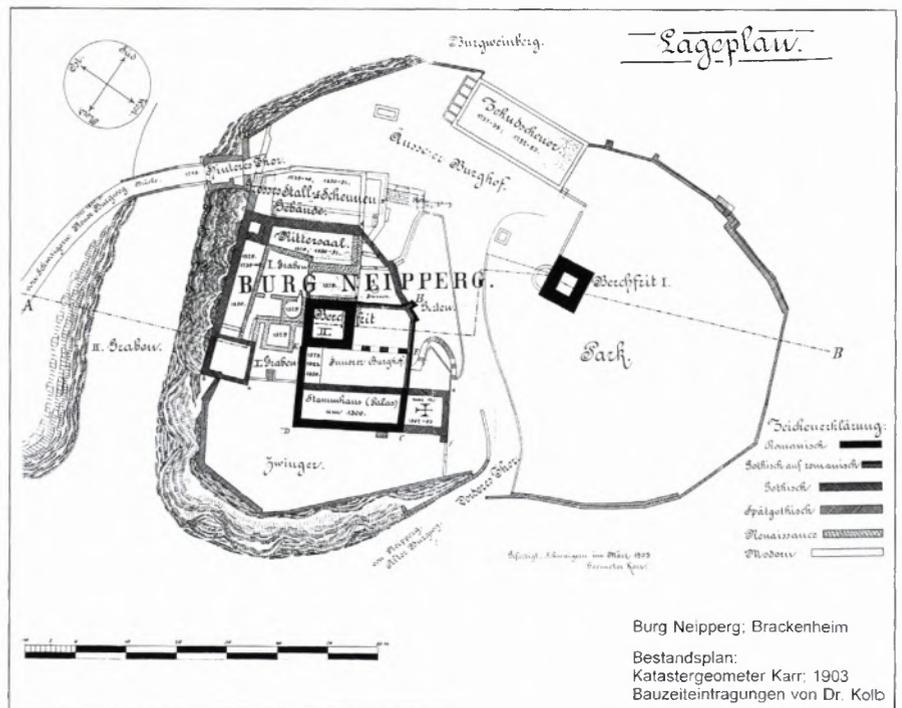
■ 3 Lageplan der Burganlage, 1903, mit Datierungen von A. G. Kolb.

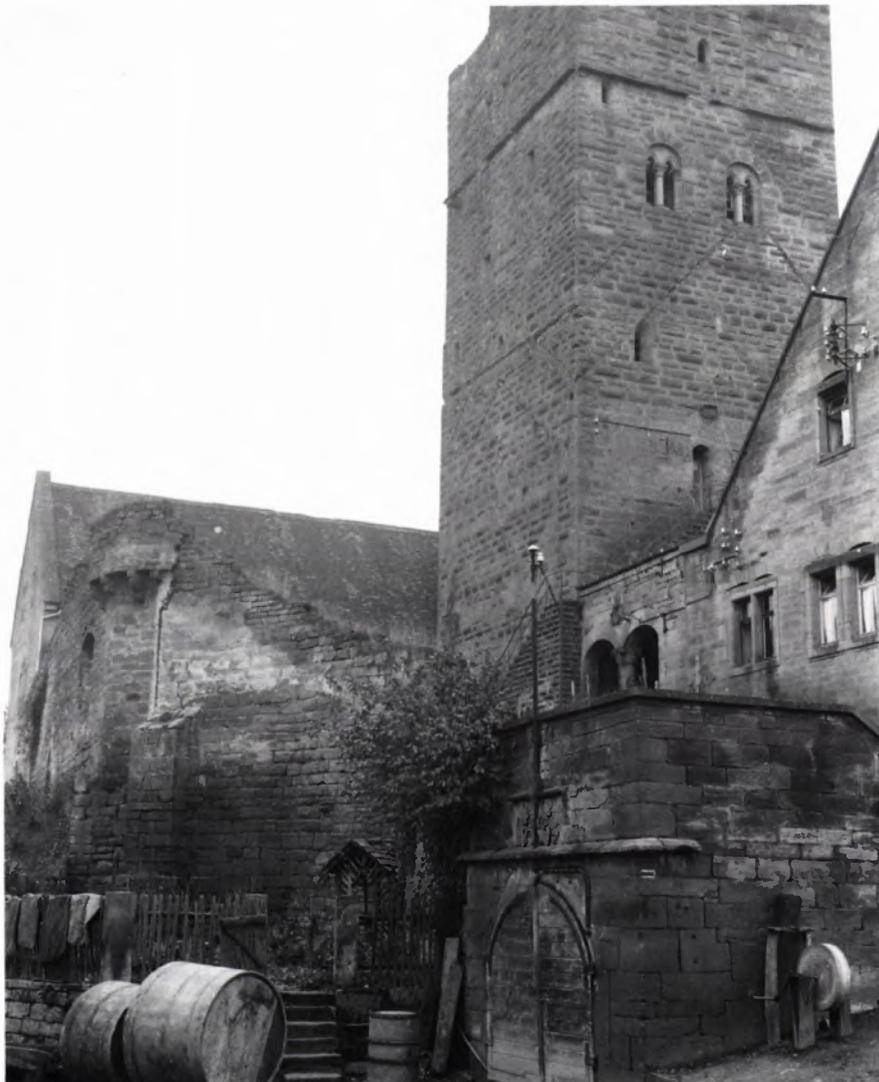
■ 4 Obere Burg, in der Mitte der Donjon, (Oberer Turm), rechts der Bau von De Millas, im Hintergrund der Palas. Foto um 1900, LDA.

Bergseitig folgt die Obere Burg aus dem 1. Drittel des 13. Jahrhunderts, (Abb. 4), ehemals mit rechteckiger, fast quadratischer Ringmauer, ebenfalls durch einen Graben vom Berg getrennt, und mit einem zwischen 1223 und 1228 erbauten, noch ablesbaren Turm an der bergseitigen Ecke. Auch diese Burganlage kann als typisch für das 13. Jahrhundert bezeichnet werden, als anstelle der Gipfellage die Spornlage, anstelle des polygonalen Grundrisses der viereckige dominierend wurden. Auch die Obere Burg dominiert ein Turm. Dieser quadratische Bergfried, in der Mauerstärke dünner als der Untere Turm, ist eigentlich ein Donjon, ein Wohnturm, gewesen – daher wurde dieser Bau auch noch im Jahre 1489 sehr zutreffend als „Steinhaus“ bezeichnet. Auf der höchsten Stelle der Burganlage in strategisch vorteilhafter Lage errichtet, diente somit der Turm sowohl fortifikatorischen als auch Wohnzwecken, mit immerhin fast 36 m<sup>2</sup>

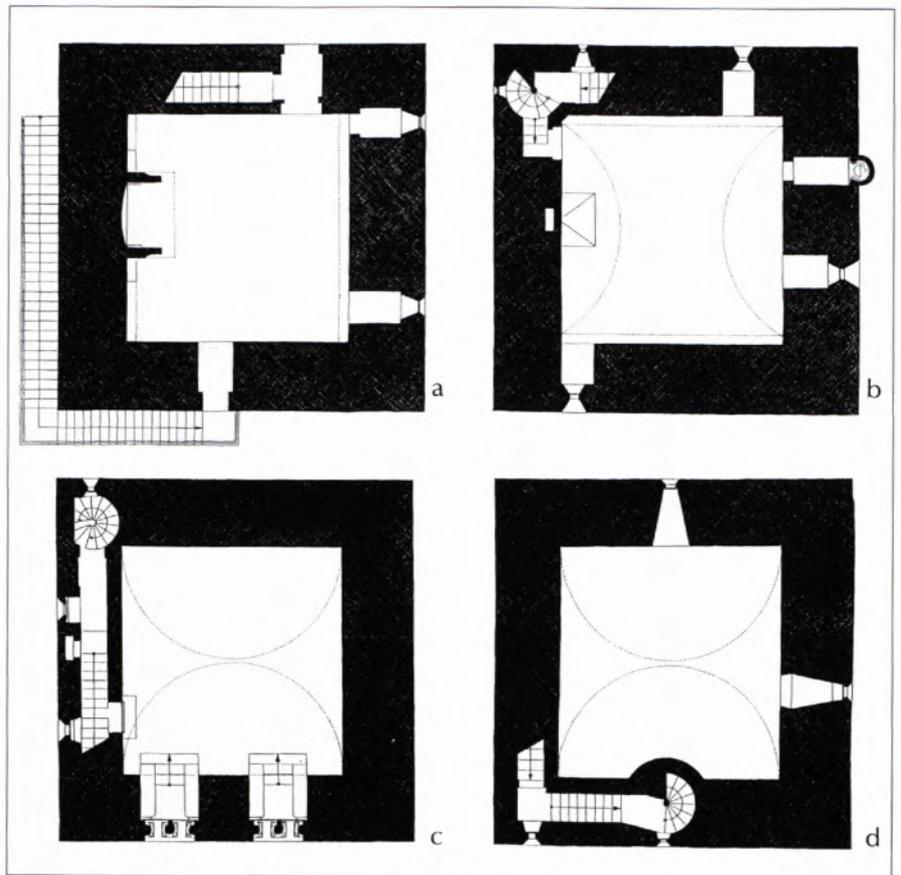
■ 5 Grundrisse der vier Stockwerke des Oberen Turmes (Donjon): a) 1. OG mit Kamin; b) 2. OG mit Aborterker; c) 3. OG mit Zwillingsfenster; d) 4. OG. Aufnahme wohl 1949, LDA.

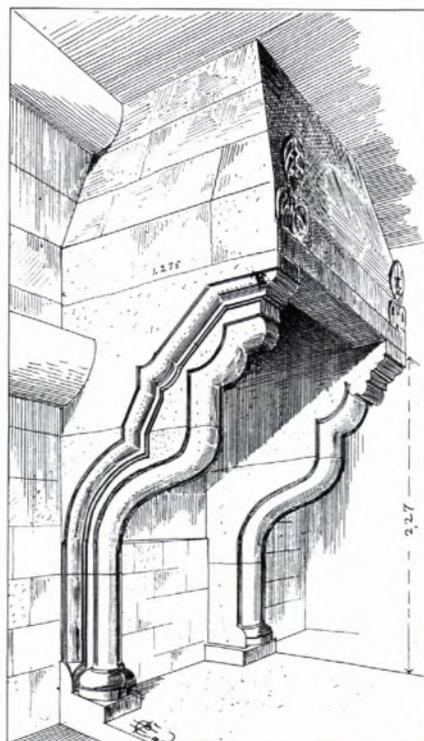
■ 6 Kamin im Oberen Turm (1. OG). Zeichnung Cades 1889, LDA.

Wohnfläche pro Stockwerk. Der Turm besitzt noch die wichtigsten Räume aus dem frühen 13. Jahrhundert, außerdem Aborterker und die alten Zinnen. Der Eingang in den Wohnturm befand sich ursprünglich im 1. Obergeschoß, in der Höhe der ehemaligen Kemenate. Hier sehen wir als ausgesprochene Rarität einen original überlieferten steinernen Kamin aus der Zeit des Übergangs von der Romanik zur Gotik: Die Wangen des in die Zeit nach 1220 (lt. Fleck) bzw. in das 1. Drittel des 13. Jahrhunderts (Dähn) zu datierenden Kamins dokumentieren lt. Piper den Übergang von den lombardischen zu den französischen Kaminen (Abb. 6). In den beiden Stockwerken unter der

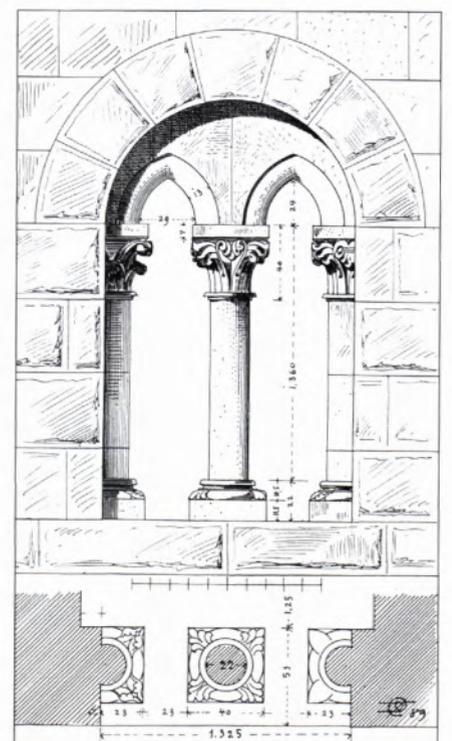
■ 7 Zwillingsfenster im Oberen Turm (2. OG). Zeichnung Cades 1889, LDA.

merrefektorium). Zugleich sehen wir hier einen Beleg auch für die Beziehungen zum bedeutenden Magenheim. Über der Kemenate befand sich der Schlafrum mit dem Aborterker. Das 3. Obergeschoß mit seinen beiden spätromanischen/frühgotischen Doppelfenstern (Abb. 7) im Maulbronner Übergangsstil der Zeit zwischen 1210 und 1225 und in die Fensternischen integrierten Sitzbänke diente wahrscheinlich als Sommerwohnraum (Fleck) oder als Rittersaal (Dähn). Die Zwillingsfenster zeigen bereits den gotischen Spitzbogen, sie werden jedoch noch von einem romanischen Rundbogen überfangen, die Kapitelle zieren bereits plastische Blattornamente, Ansätze zu einem Maßwerk fehlen jedoch noch. Das nächste Obergeschoß soll durch eine Turmerhöhung im 14. Jahrhundert entstanden sein. Eine flache Terrasse schließt den Turm ab, hier sieht man den frühgotischen Kaminkopf, der einer Fiale an Sakralbauten ähnlich ist – ebenfalls eine kostbare, akut substanzgefährdete Rarität (Abb. 8).

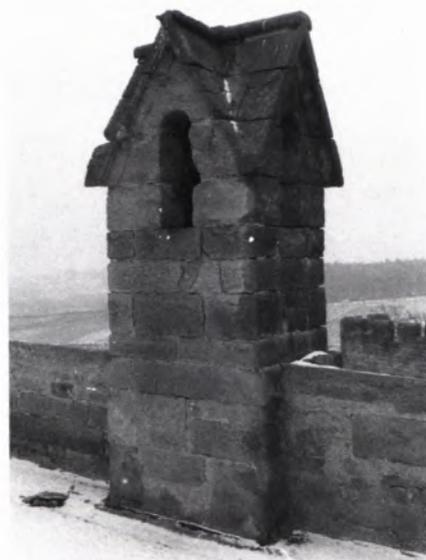
■ 8 Oberer Turm, frühgotischer Schornstein. Foto 1996, LDA.

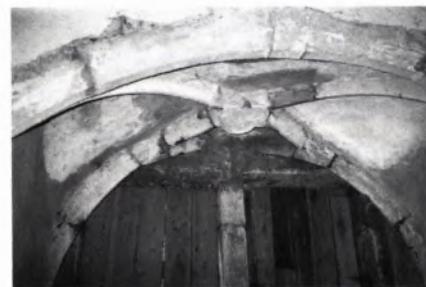
■ 9 Palas, gotisches Kreuzrippengewölbe. Foto 1996, LDA.

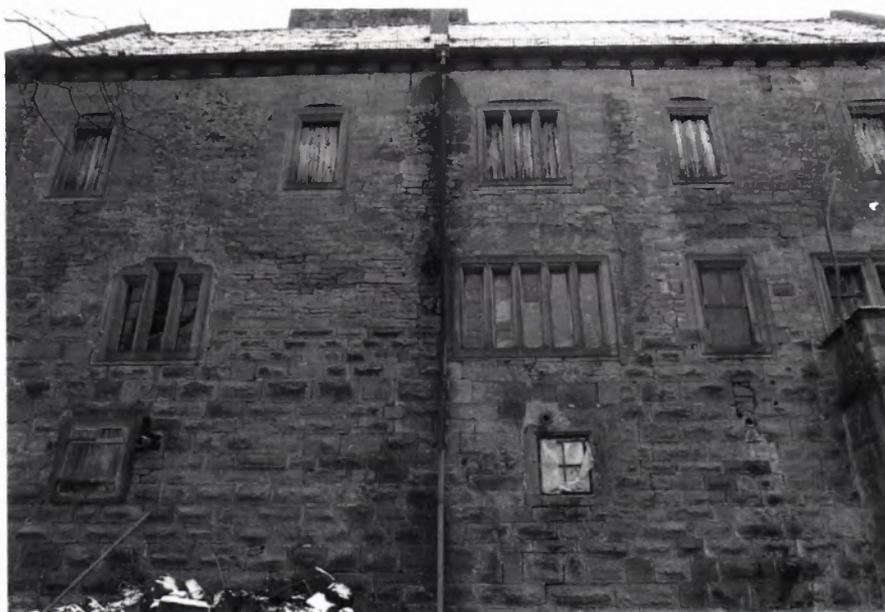
■ 10 Palas, Außenansicht. Foto 1996, LDA.

Nordwestlich des Donjon steht zum Dorf hin der ehemalige Palas (Abb. 10). Dieser Standort an der Burgmauer (statt frei im Hof) wird erneut als typisch für das 13. Jahrhundert bezeichnet. Kolbs Datierung in die Zeit um 1300 kann jedoch nicht angezweifelt werden. Das Aquarell von E. Abel aus dem Jahre 1842 zeigt, daß der Palas damals einen Sichtfachwerkgiebel des Barock aufwies, also

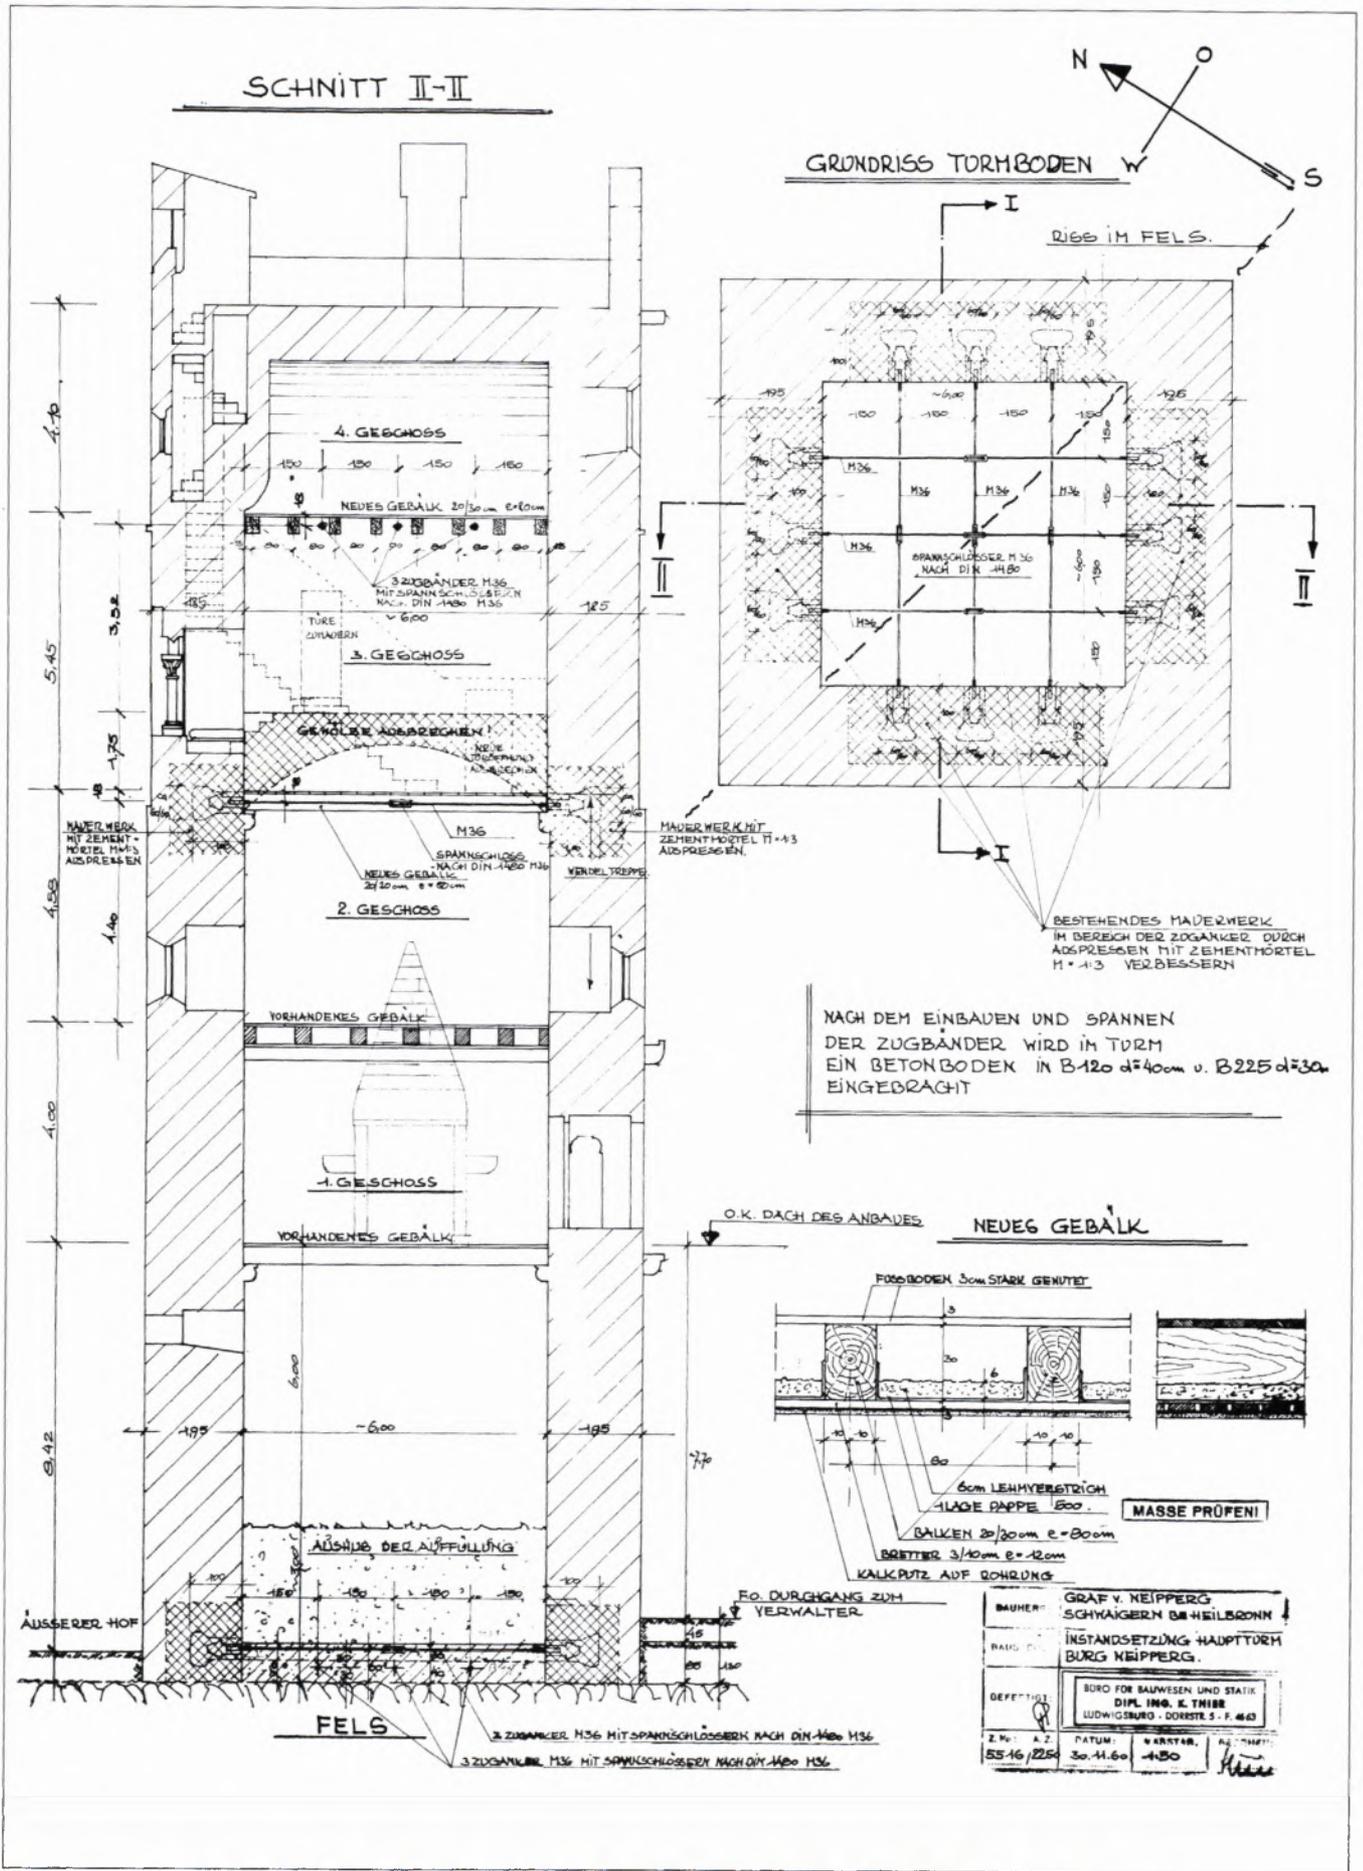
■ 11 Schnitt durch den Oberen Turm (Donjon) mit den vorgesehenen Sanierungsmaßnahmen. Büro Thier, 1960.

In den Jahren 1947–49 bzw. 1952–54 erfolgten die ersten Sicherungsarbeiten am Palas und an der obersten Plattform des oberen Bergfrieds, denen wir auch die Bestandspläne des wertvollen Turmes verdanken. Ein Jahrzehnt später restaurierte der Bildhauer J. Oertel die Wappensteine, Kapitelle, Säulen, Fenstergewände und Kreuzgewölbe – zugleich ordnete er sie auch neu an, lagerte sie aus bzw. ersetzte sie durch Kopien, so daß die Rekonstruktion des ursprünglichen Zustandes der Nachwelt Probleme bereiten wird (Abb. 12). Gleichzeitig mit Oertels Arbeiten nahm man auch die Behebung der statischen Gefahren am oberen Bergfried – die klaffende Rißbildung – in Angriff, doch die Fertigstellung zog sich bis 1974 hin. Als Verankerungsplatten sind im Turminneren stockwerksweise Stahlbetondecken eingezogen worden,

denen Gewölbe zum Opfer fielen (Abb. 11). Die stattliche barocke Stallscheuer am Südrand der Burganlage, die seit altersher mit ihrem mächtigen Dach das Erscheinungsbild Neippergs prägte, ist im Jahre 1967 genau dieses barocken Dachstuhls beraubt worden. Lediglich die Umfassungswände blieben der Nachwelt erhalten, für die Zerstörung des Dachstuhls ist eine „Feuerlöschübung am brennenden Objekt“ vorgeschlagen worden.

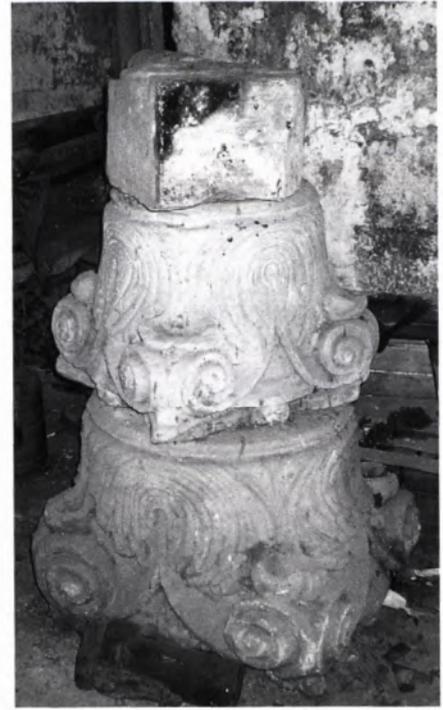
■ 12 Im Palas ausgelagerte originale Renaissance-Kapitelle. Foto 1996, LDA.

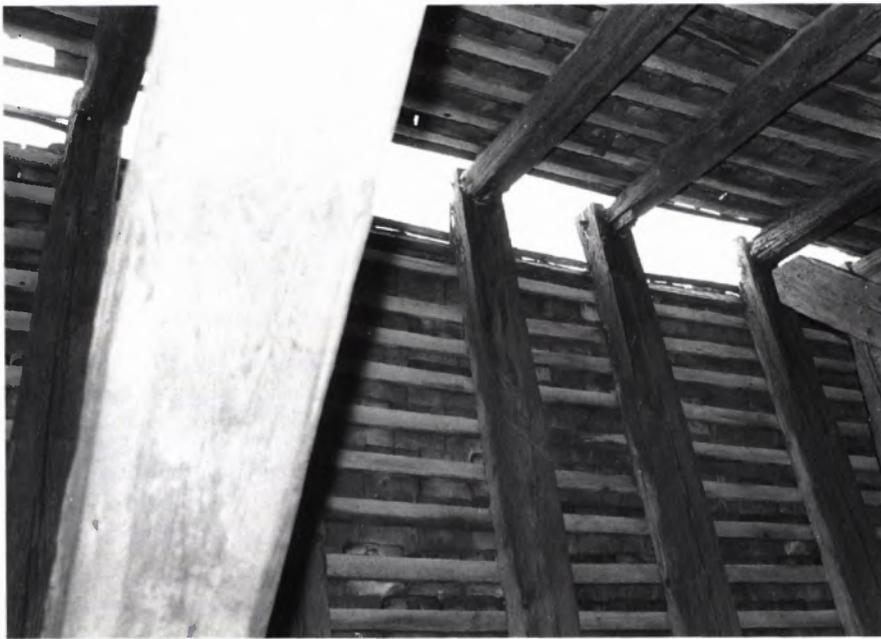
■ 13 Dachstuhl des Ökonomiegebäudes, Schadensbild. Foto 1996, LDA.

Mit der Stilllegung des Getreidespeichers nach dem 2. Weltkrieg und der 1959 erfolgten Auslagerung des Viehstalls drohte dieses Schicksal auch dem architektonisch qualitätvollen Ökonomiegebäude von De Millas an der Burgbrücke. Das heftig vertretene Abbruchbegehren für diesen unverzichtbaren Bestandteil der Sachgesamtheit seit Beginn der 90er Jahre ist für die Denkmalpflege Anlaß geworden, die fällige Instandsetzung des wertvollen Kulturdenkmals mit beträchtlichen Fördermitteln des Landes zu initiieren. Umfangreiche Schäden speziell am Dachstuhl dieses Gebäudes, aber auch an seinen Umfassungswänden und dem Gewölbekeller, dann am Donjon, am Palas und schließlich am unteren Bergfried ließen Gesamtkosten in Höhe von über 2 Mill. DM ermitteln – die hier publizierte Auswahl von Schadensbildern (Abb. 13–17) spricht eine beredte Sprache und ruft nach baldigem Beginn der Reparaturarbeiten.

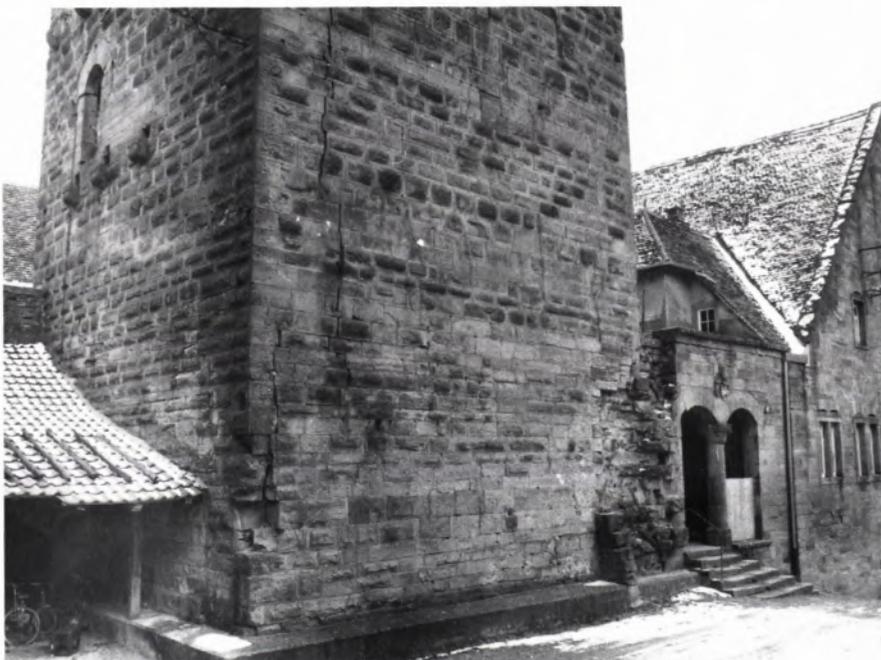
■ 14 Oberer Turm (Donjon), Schadensbild außen. Foto 1996, LDA.

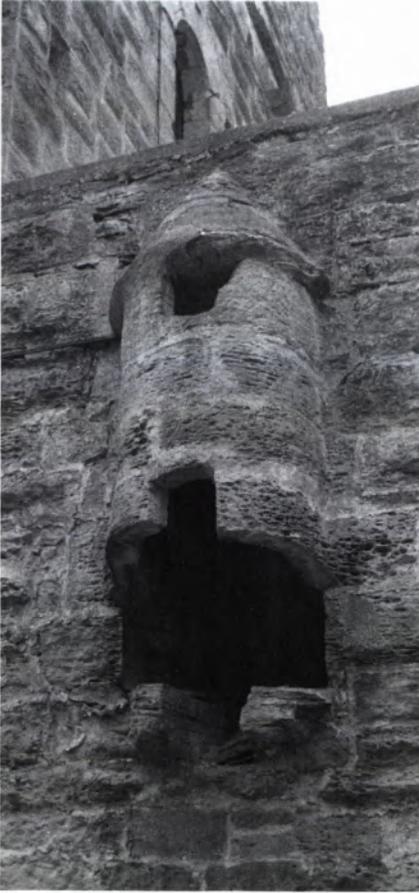
■ 15 Aborterker, Schadensbild. Foto 1996, LDA.

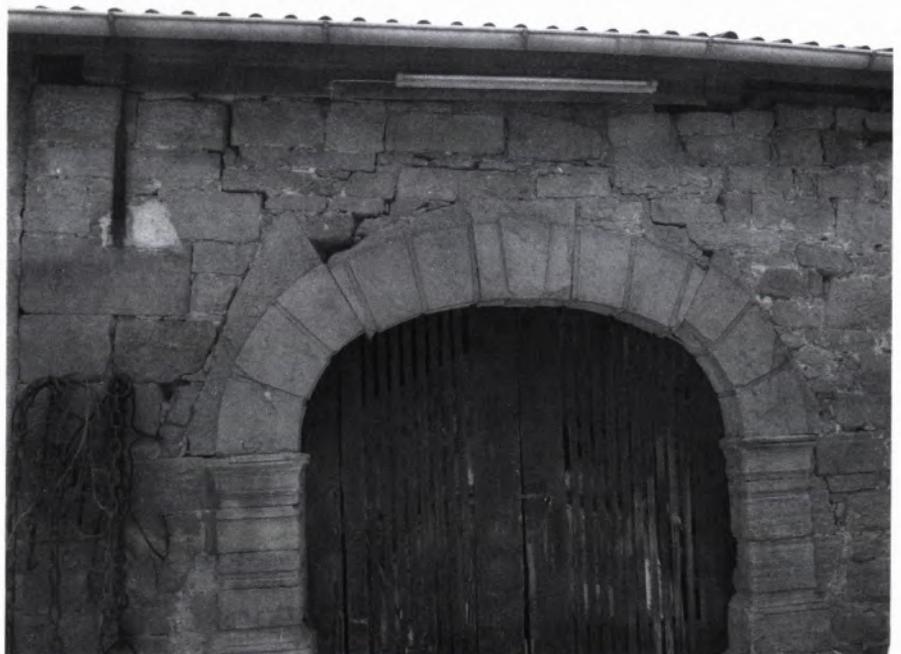
■ 16 Barockportal, Schadensbild. Foto 1996, LDA.

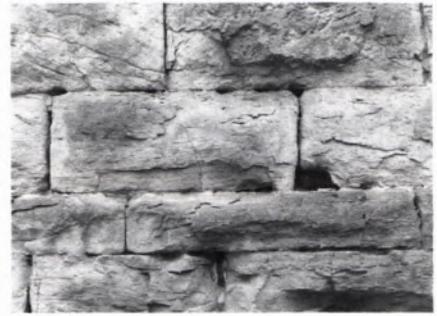
■ 17 Unterer Bergfried, Schadensbild. Foto 1996, LDA.
