Von der Ausgrabung zur Grünanlage – Neue Untersuchung im römischen Gutshof von Ludwigsburg-Hoheneck

Matthias Klein

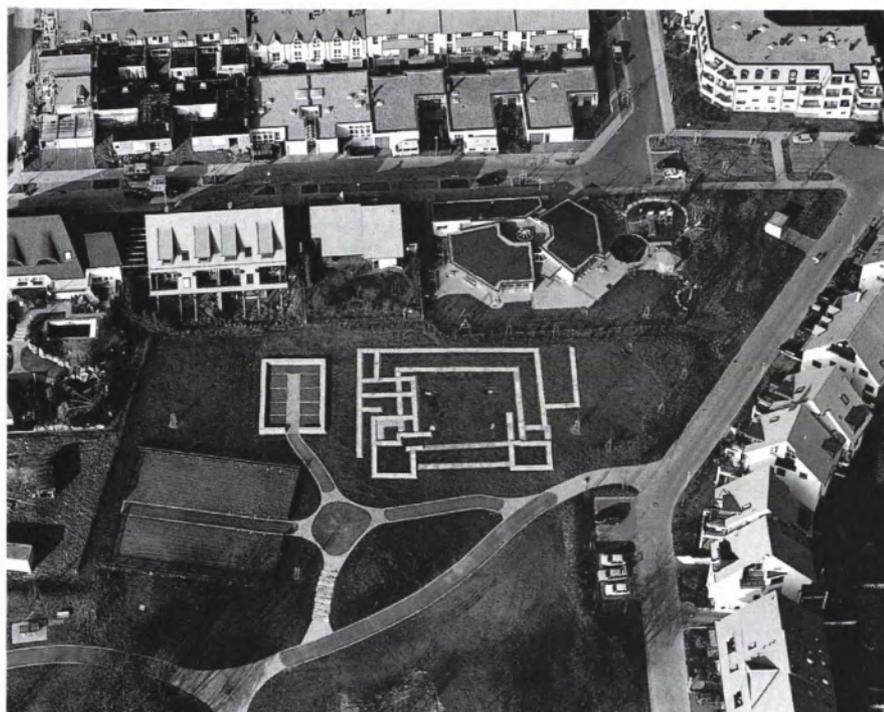
■ 1 Der römische Gutshof in Ludwigsburg-Hoheneck – früher im freien Feld gelegen – ist von der modernen Bebauung fast „eingekreist“. In einem Freilichtmuseum sind die Grundrisse des Hauptgebäudes und des Badegebäudes durch Steinplatten ange-deutet. Luftbild: O. Braasch, LDA, Nr. 7120/009-3; SW 2377, 23 A; vom 11. 2. 1993.

1. Die Mauern des Hauptgebäudes waren nur in den untersten Rollierungsresten erhalten, eine Konservierung war technisch nicht möglich, eine Restaurierung wenig sinnvoll. Um dennoch eine Vorstellung von der imponierenden Ausdehnung zu vermitteln, ist der Grundriß (aller Phasen) durch Muschelkalkplatten an originaler Stelle bodengleich nachgelegt worden.

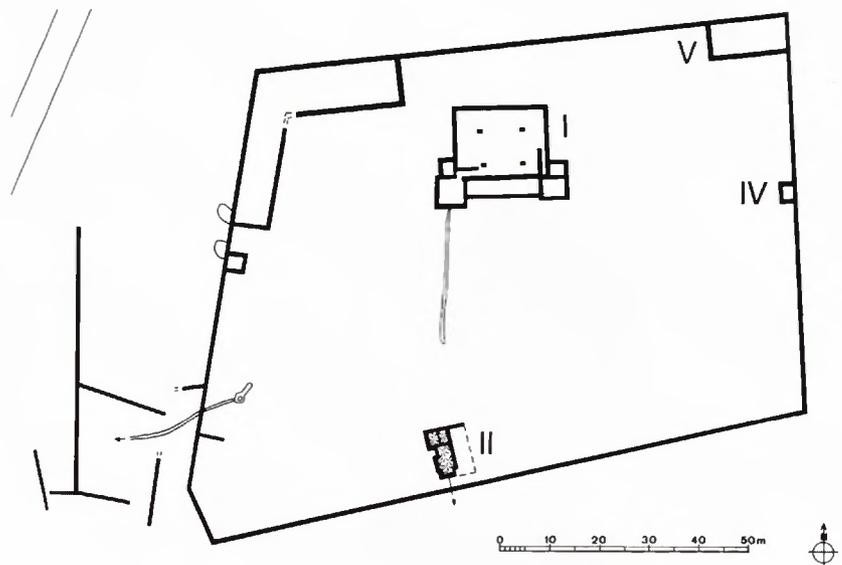
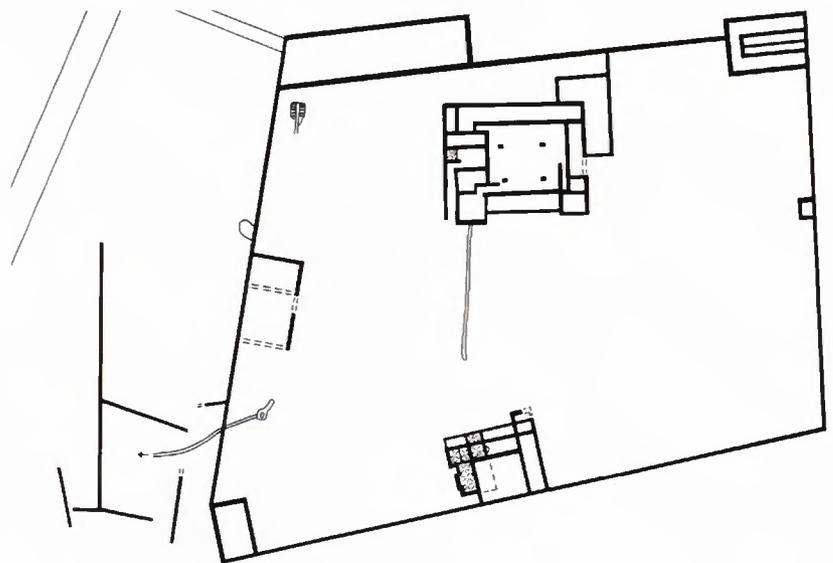
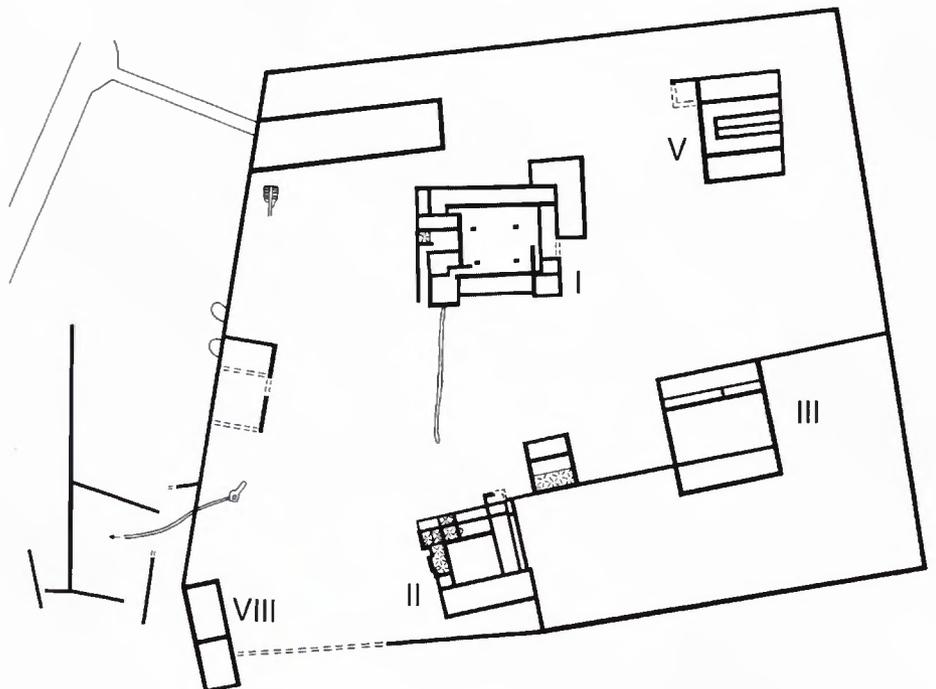
■ 2 Ludwigsburg-Hoheneck, römischer Gutshof. Vorläufiger Plan der Bauphasen 1-3.

Die erste Bauphase ist die bescheidenste in der Geschichte des Hofes: Eine Begrenzungsmauer umfaßte ein verschobenes Parallelogramm von max. 125 x 98 m Fläche. Die Mauer sollte den Hofbereich markieren, auch wilde Tiere fernhalten, hatte aber keinerlei fortifikatorischen Charakter. Zu einer wirkungsvollen Verteidigung hätten überdies zu wenige Personen bereitgestanden. Hoch am Hang, zentral in beherrschender Lage wurde das Hauptgebäude (I) erbaut. Schon in der ersten Phase ist es das vom Platzbedarf her gesehen ausgreifendste, in der architektonischen Gestaltung am aufwendigsten errichtete Gebäude. Dies blieb es bis zum Ende des Gutshofes. Auch der „vornehmste“ Standort innerhalb der Gesamtanlage änderte sich nicht mehr. Am wichtigsten wirkt die große, auf vier Monolithe gegründete Halle. „Römisches Flair“ erreichte man durch die Gestaltung der Vorderfront: Zwischen zwei leicht abgesetzte, flankierende Türme baute man eine schattenspendende Laube, deren Säulen oder Pfeiler auf einer Brüstungsmauer aufsaßen und ihrerseits ein geneigtes Vordach trugen. Der Typus dieser „Portikusvilla mit Eckrisalit“ ist weit verbreitet, in seiner Entstehung aber letztlich nicht geklärt. In diesen Eckrisaliten wird man vornehmlich Wohnräume erkennen dürfen. Für den östlichen Risalit ist ein Treppenaufgang nachgewiesen, der westliche Risalit war vollständig unterkellert. In dem Gebäude wohnte der Betreiber der Villa rustica. Dies läßt sich nur aus der Architektur und dem Standort des Gebäudes schließen. Wer dieser Mann war, bleibt uns verborgen. In Frage kommt ebenso ein Begüterter der Provinzialbevölkerung wie ein in Ehren entlassener Soldat, dem der Gutshof, bzw. das zugehörige Land übergeben worden sein

Durch Grundriß und Ausstattung gibt sich das kleine Badegebäude (II) im unteren Teil der Anlage gut zu erkennen. Ausnahmsweise hatten sich hier Mauerwerk und Estriche besser als anderswo im Hofbereich erhalten. Aneinandergebaut lag im Norden das Kaltbad mit einer Wasserwanne, im Süden das Warmbad. Dessen Westfront wurde durch einen erkerartigen Vorsprung gegliedert, vielleicht stand in der Ausbuchtung die vorauszusetzende Warmwasserwanne. Entwässert wurde hangabwärts nach Süden. Östlich der beiden Räume sind Heizeinrichtungen zu lokalisieren, womöglich im Norden noch ein weiterer kleiner Raum, der als Umkleidegegend haben könnte. Haupt- und Badegebäude bilden ein Ensemble, dessen Größenverhältnisse gut aufeinander abgestimmt sind.

Die restlichen Gebäude müssen als „Wirtschaftsbauten“ angesehen werden. Während über das kleine turmartige Gebäude (IV) an der östlichen Hofmauer wenig gesagt werden kann, ist der in die nordöstliche Ecke eingefügte rechteckige Bau (V) mit größter Wahrscheinlichkeit als Speicher, wohl für Getreide, anzusprechen. Dies mag auch für die beiden langgestreckten Gebäude in der Nordwestecke gelten, in Frage kommt ebenso die Funktion als Lagerhalle oder Remise, vielleicht auch als Stallgebäude. Daran anschließend ist die zentrale Hofeinfahrt zu vermuten, die nach Süden durch ein kleines turmartiges Gebäude (wie auf der entgegengesetzten Seite) flankiert wurde. In die erste Phase gehört auch der Brunnen, der den gesamten Hofbereich (darunter auch das Badegebäude) mit Wasser versorgte.

Eine Umgestaltung erfährt die Anlage in der zweiten Hälfte des 2. Jahrhunderts, spätestens zu Beginn des 3. Jahrhunderts. Die Veränderungen sind in den Plänen und Rekonstruktionszeichnungen unschwer abzulesen; hier soll nur das Wichtigste erwähnt werden.

Die Hofmauer bleibt im wesentlichen erhalten. Das Hauptgebäude wird im Norden und Osten, vor allem aber im Westen durch den Einbau größerer Räume erweitert. Dadurch geht allerdings der klare, einfache Grundriß verloren. Ein Teil der Räume wird mit farbig bemalten Wänden ausgestattet. Deutliche Veränderungen sind auch im Badegebäude festzustellen. Aus dem kleinen rechteckigen Bau wird eine dreiflügelige Anlage, die im Süden durch die Hofmauer begrenzt wird. Durch den Einbau eines weiteren beheizbaren Raumes gelangte man zu der kanonischen Raumaufteilung eines römischen Bades mit Frigidarium (Kaltbad), Tepidarium (Laubad) und Caldarium (Warmbad). Die Art der Nutzung der Räume im Nord- und Ostflügel des erweiterten Gebäudes kennen wir nicht.

Die dritte Bauphase (erstes Drittel des 3. Jahrhunderts) stellt sich als deutliche Expansion des ummauerten Hofareals dar, verbunden mit der Erweiterung bzw. dem Neubau einzelner Gebäude. Eine neue Hofmauer ist im Norden, Süden und Osten errichtet worden (Ausdehnung der Anlage nun 147 x 127 m). Das Hauptgebäude sowie die Wirtschaftsbauten an der Westseite wurden offensichtlich nicht oder nur kaum (Erweiterung des Gebäudes VIII) verändert. Der Speicher in der Nordostecke mußte ein zweites Mal nach Norden erweitert werden.

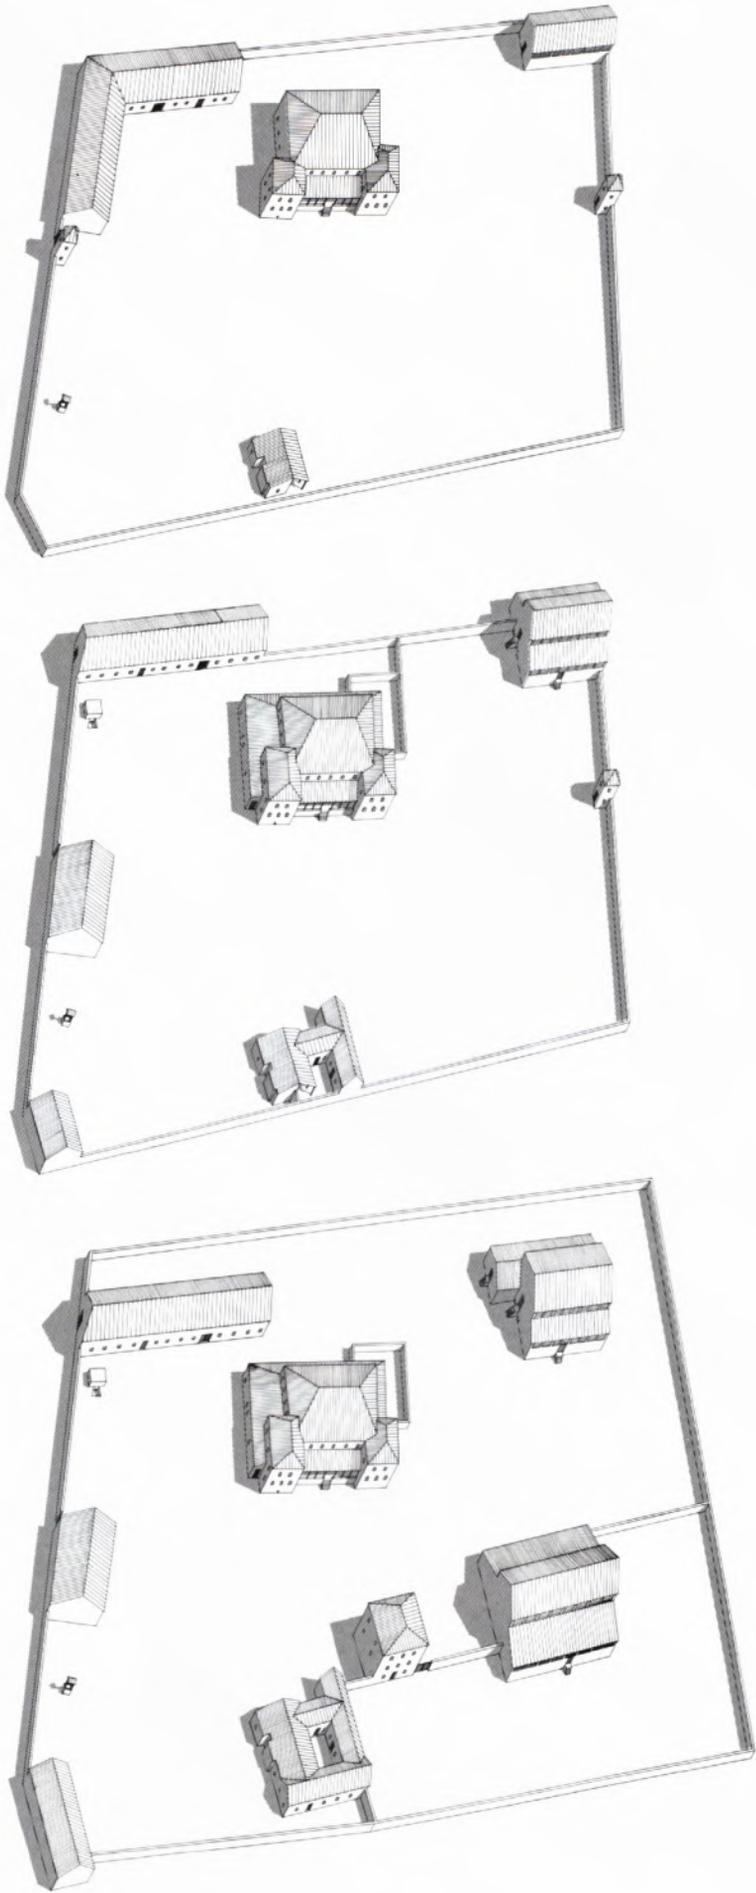
■ 3 Isometrie der Bauphasen 1–3. Rekonstruktion der Bauten hypothetisch (Zeichnungen R. Käpplinger).

Viele der beschriebenen Veränderungen innerhalb des Hofbereiches sind durch Überschneidungen des Mauerwerks direkt nachweisbar. In manchen Fällen mußte auch die architektonische Gesamtbetrachtung herangezogen werden, um Veränderungen des Bauzustandes zu erklären. Somit ist das hier gezeichnete Bild – soweit es manche Details betrifft – nicht in eigentlichem Sinn beweisbar. Vorallem die Rekonstruktionen könnten einen gewissen Absolutheitsanspruch vermitteln, der so nicht gegeben ist. Vorgestellt wird nur eine Möglichkeit, die Baugeschichte der Villa rustica in ihren Grundzügen zu erfassen. Alternative Vorstellungen sind möglich und begründbar.

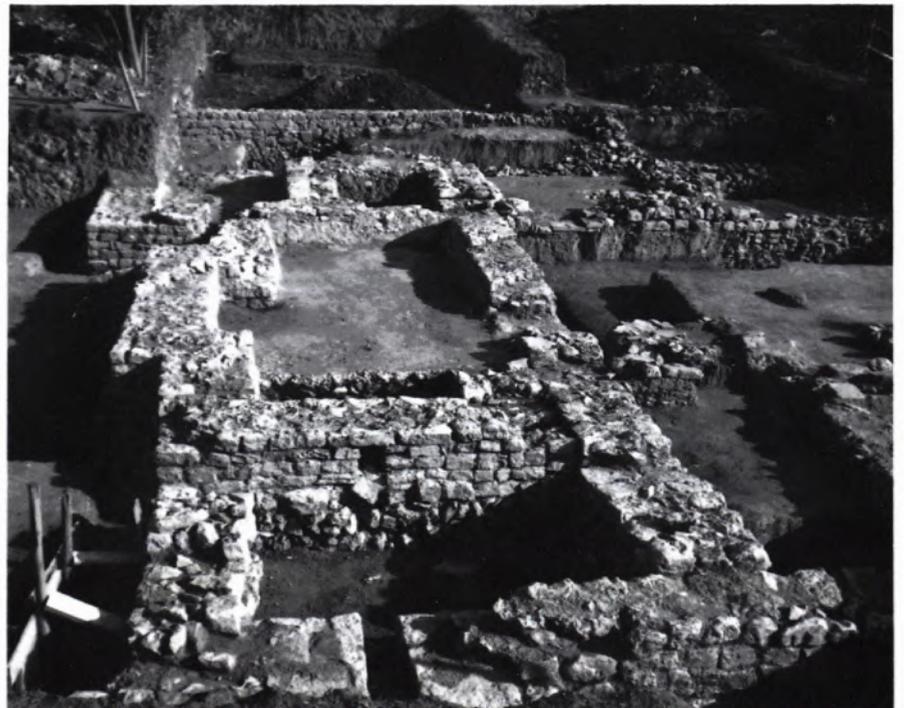
■ 4 Badegebäude (II). Blick von Süden auf das Warmbad, dahinter das Kaltbad. Im Gegensatz zu den weiteren Gebäuden des Gutshofes zeigten sich Mauerwerk und Estriche des Badegebäudes gut erhalten.

2. Das Badegebäude zeigte sich in seinem westlichen Kernbereich (und nur dort!) gut erhalten (bis zu sieben Lagen aufgehendes Mauerwerk). Eine Restaurierung war technisch möglich, erschien der Stadt Ludwigsburg unter Berücksichtigung der wirtschaftlichen Möglichkeiten als zu kostenintensiv. Der Möglichkeit, an dieser Stelle originales Mauerwerk präsentieren zu können, stand zusätzlich zweierlei entgegen. Einmal hätte sich der notwendige Schutzbau kaum in die Gesamtanlage eingepaßt, zum anderen hätten die betroffenen Räume nur einen Teil eines größeren Gebäudes (das nicht sichtbar gewesen wäre) ausgemacht. Somit wurden nur die eigentlichen Baderäume der Phase 2 wie im Fall des Hauptgebäudes im Grundriß mit Steinplatten nachgelegt; der originale Befund blieb weitgehend im Boden erhalten.

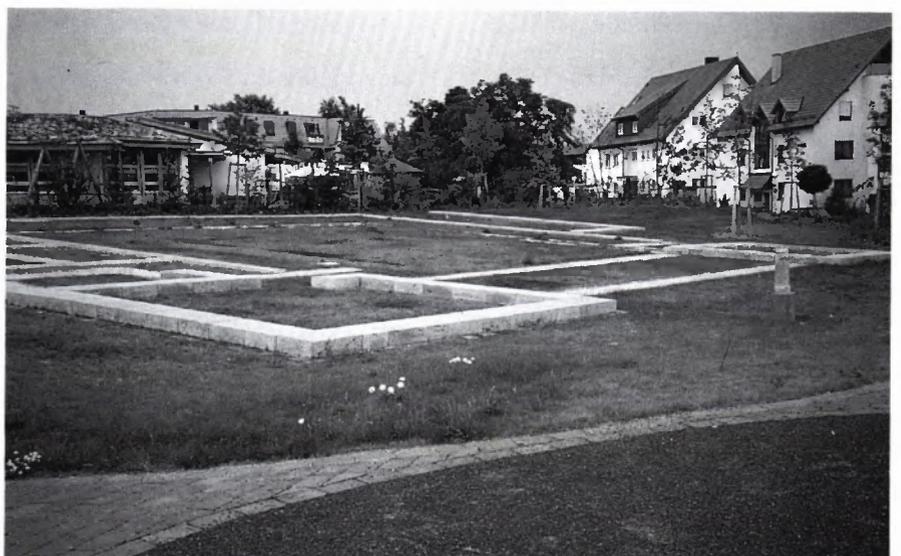
■ 6 Hauptgebäude (I). Muschelkalkplatten verdeutlichen Grundriß und Ausdehnung des Hauptgebäudes im Rasen der Grünanlage. Blick von Süden.
