Denkmal-Schicksale

Peter Schubart

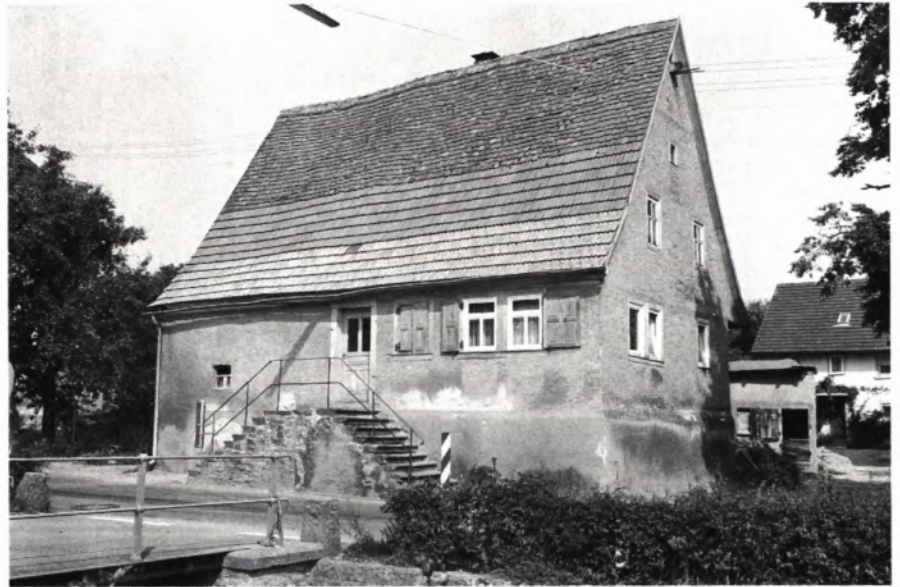
■ 1 Bofsheim, Brückenstr. 20. Das Kleinbauernanwesen vor der Translozierung in das Freilandmuseum Walldürn-Gottersdorf. Landschaftstypische, schlichte Bauart mit ehemals freiliegendem Fachwerk, das im Eckpfosten mit 1777 datiert ist.

Im Wege stand auch das Haus Brückenstraße 20, das sog. Beckenbubenhaus (ein Vorfahre war Bäcker), mit seiner zweiläufigen, durch ein rot-weißes Warnschild geschützten und schließlich abgerissenen Außentreppe. Dem äußerlich bescheidenen Kleinbauernhaus mit rückwärtiger neuerer Scheune sah man seine Kulturdenkmaleigenschaft zunächst kaum an, wie dies häufig bei den schlichten, oft ärmlichen Bauten des Baulandes der Fall ist. Das landschaftstypische Gebäude hat über einem 1,75 m hohen Sockel mit Kleinkeller ein Wohn- und darüber im Dach das Schlafgeschoß. Bei näherer Untersuchung des Hauses fand sich in einer eingeritzten Kartusche eines Eckpfostens die Jahreszahl „1777“ und ein Namenskürzel „IHAG“ des Johann Adam Geiger, der von 1726–1797 lebte und das Haus erbaut, es mindestens grundlegend umgebaut hatte. Das Fachwerk der Hauptgeschosse lag ursprünglich frei.

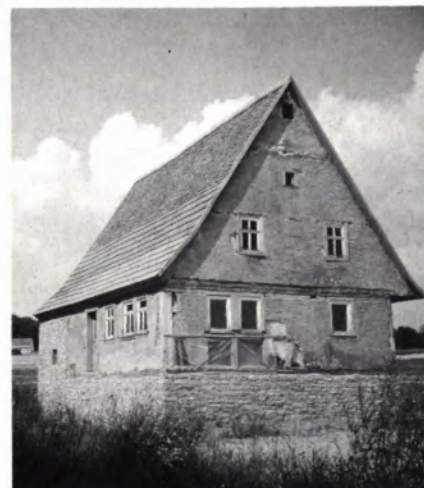
■ 2 Wiederaufbau des Hauses Brückenstraße 20 im Freilandmuseum.

Die Brückenstraße 20 kann, wie wir sehen, einiges erzählen. Aber ein Erhalt des Hauses an bisheriger Stelle gelang nicht, die Argumente des Straßenbaues waren stärker. Der Eigentümer, der seinen alten Besitz mit Idealismus zusammengehalten hatte, war zwischenzeitlich verstorben, eine Rettung des nun unbewohnten Hauses schien nicht mehr möglich. Da bot das Freilandmuseum Gottersdorf an, das Haus in das Museumsdorf zu übernehmen – unter der Bedingung, daß auch die Innenausstattung zur Verfügung gestellt wird. Durch Bauaufnahme, Fotos und restauratorische Untersuchungen wurde das Gebäude gründlich dokumentiert und schließlich sorgfältig ab- und in Gottersdorf wiederaufgebaut, wo es nun bald in neuer Umgebung erste

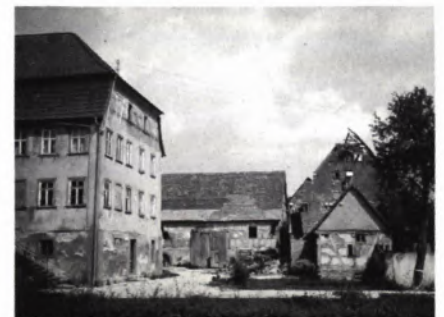
■ 4 Das stattliche, aber pflegebedürftige Wohnhaus der Hofanlage von 1817/1818.

Neben dem oben genannten Haus finden wir die stattlichste Hofanlage von Bofsheim, einen offenen Dreiseithof mit geräumigem, dreigeschossigem Wohnhaus, das im Kellerbogen mit der Jahreszahl 1817 und am Scheunen-Torbogen mit 1818 datiert ist. Der Erbauer der Hofanlage „Neuhaus“ war Johann Matthias Geiger, im schmiedeeisernen Geländer der Eingangstreppe sind die Initialen „MG“ eingearbeitet. Er war einer der reichsten Bauern der Gegend. Zum Anwesen gehören das Wohnhaus mit einem verputzten Eichenholz-Fachwerk über massivem Kellergeschoß, zwei geräumige Fachwerkscheunen, Nebengebäude und eine ehemalige überdachte Göpelanlage mit Rundgang und Dreschplatz, erbaut um 1900. Besonders eindrücklich sind die geschnitzten Eichenholzfenster mit Bleisprossen, die Schiebesteine an den Kellerfenstern und andere sorgfältig gearbeitete Details am Wohnhaus.

Die Gebäude der Hofanlage, bisher wenig verändert, das Wohnhaus im Inneren eine Fundgrube, warteten dringend auf eine verständnisvolle Behebung der Schäden und auf eine sorgfältige Instandsetzung. Leider konnte aber der Abriss der großen Scheune aus Fachwerk, des Backofens und der Göpelanlage nicht verhindert werden. Dazu sind einige Maßnahmen – am Denkmalamt vorbei – technisch und ästhetisch unbefriedigend und dem Denkmal nicht angemessen ausgeführt worden.

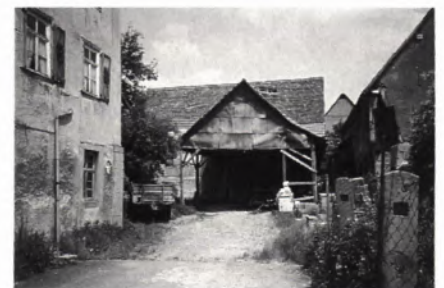
■ 5 Die Hofanlage von Westen mit den beiden Scheunen und Nebengebäuden.

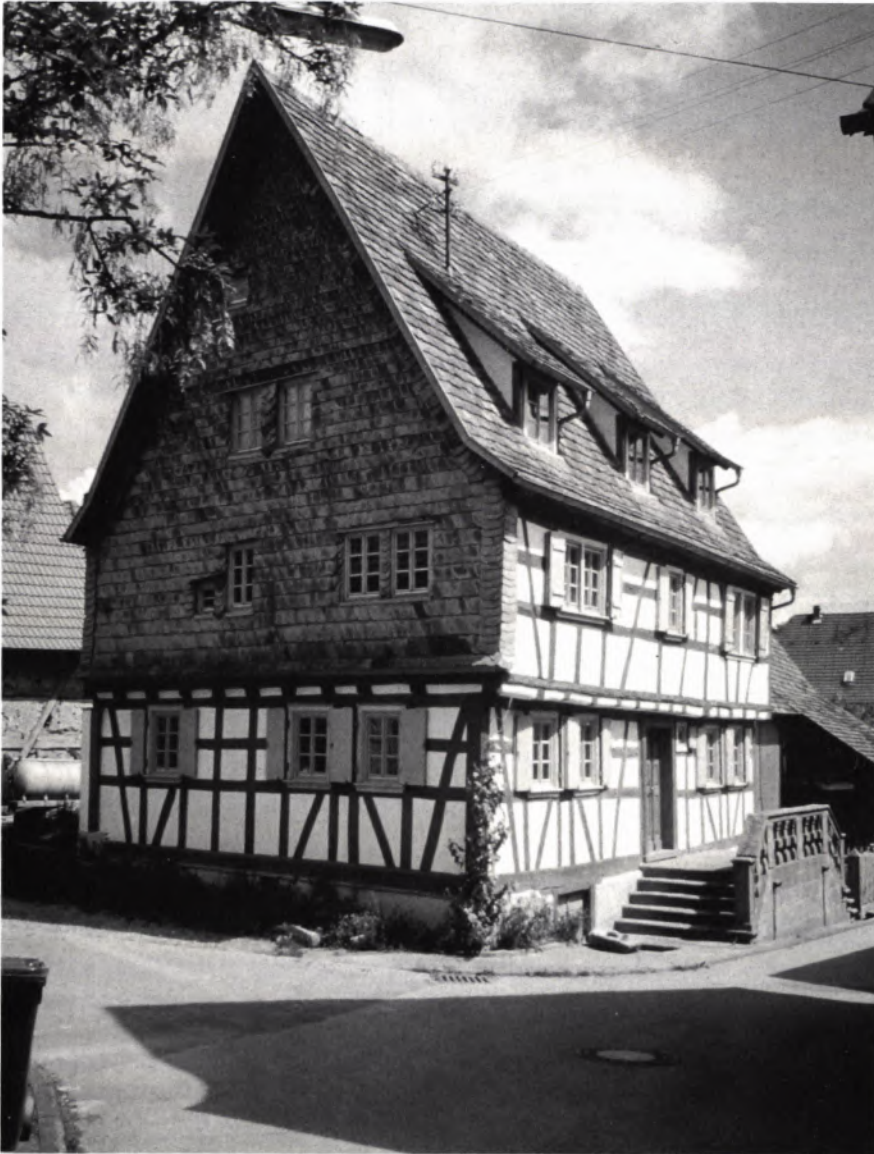
■ 8 Das vorbildlich restaurierte Anwesen mit der erhaltenen Schieferverkleidung am Westgiebel.

Nicht nur, daß die Farbgebung befundgetreu ausgeführt wurde, der Westgiebel wieder seine Schieferverkleidung erhielt. Auch das Dach wurde mit alten Biberschwanzziegeln in Einfachdeckung und mit Spließen gedeckt. Dadurch lebt das Haus und grüßt als Altbau. Dieser Respekt vor dem Alter des Anwesens zeigt sich auch an der Scheune, die die gleiche Dachdeckung erhielt, der Schuppenanbau wurde zünftig mit Holzlatten verkleidet und das kleine Gärtchen mit bunten Bauernblumen bepflanzt und mit einem Holzzaun zwischen Sandsteinpfeosten eingegrenzt. Eine Kinderspielecke ist nicht vergessen.

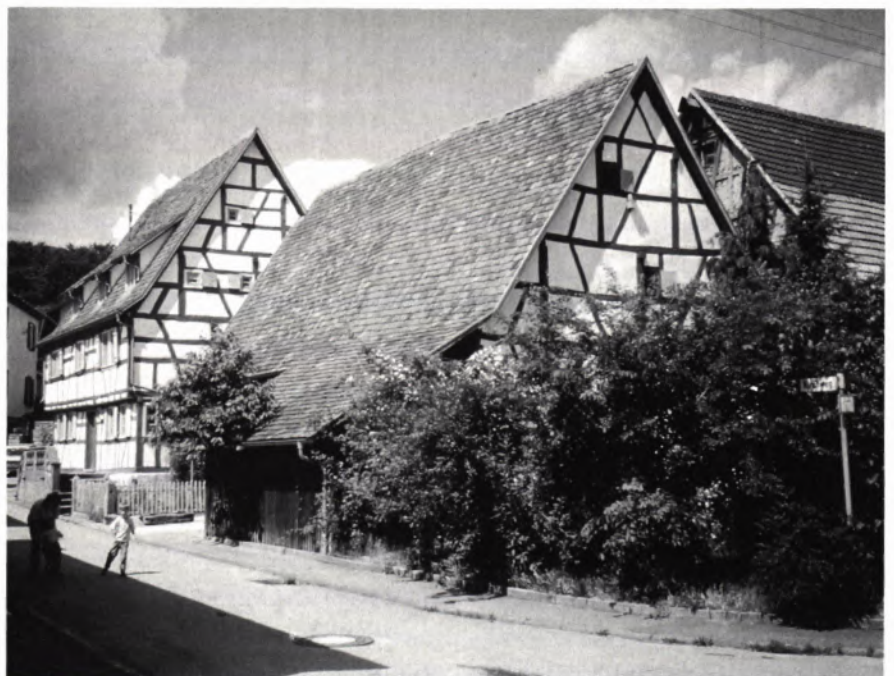
■ 9 Die Dachdeckung besteht aus alten Biberschwanzziegeln, das rote Fachwerk mit den hellen Feldern wurde nach Befund gefaßt.
