Die Murrhardter Doppelhäuser des 18. Jahrhunderts

Petra Wichmann

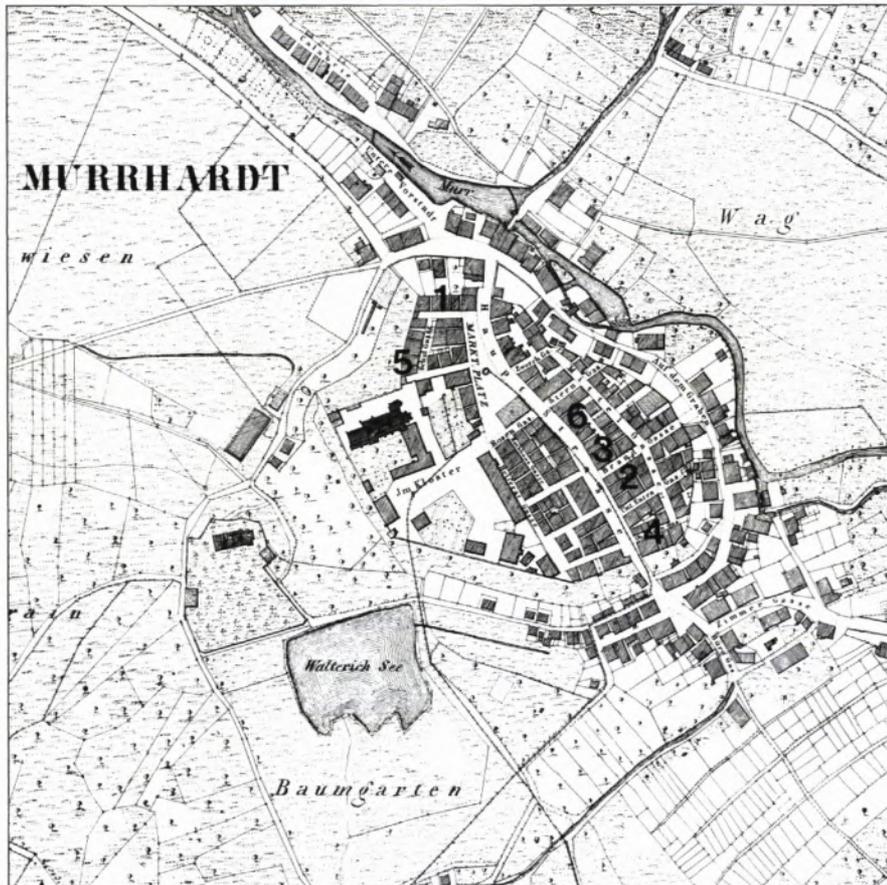
■ 1 Flurkartenausschnitt No 4534 von 1831 mit den damals bereits als Doppelhäuser kartierten Gebäuden: 1 Untere Schulgasse 6/8; 2 Brandgasse 4/6; 3 Brandgasse 3/5; 4 Mittulgasse 39/41; 5 Kirchgasse 6/ Untere Schulgasse 22; 6 Hauptstr. 27/29. (Mit frdl. Genehmigung des Landesvermessungsamtes Baden-Württemberg.)

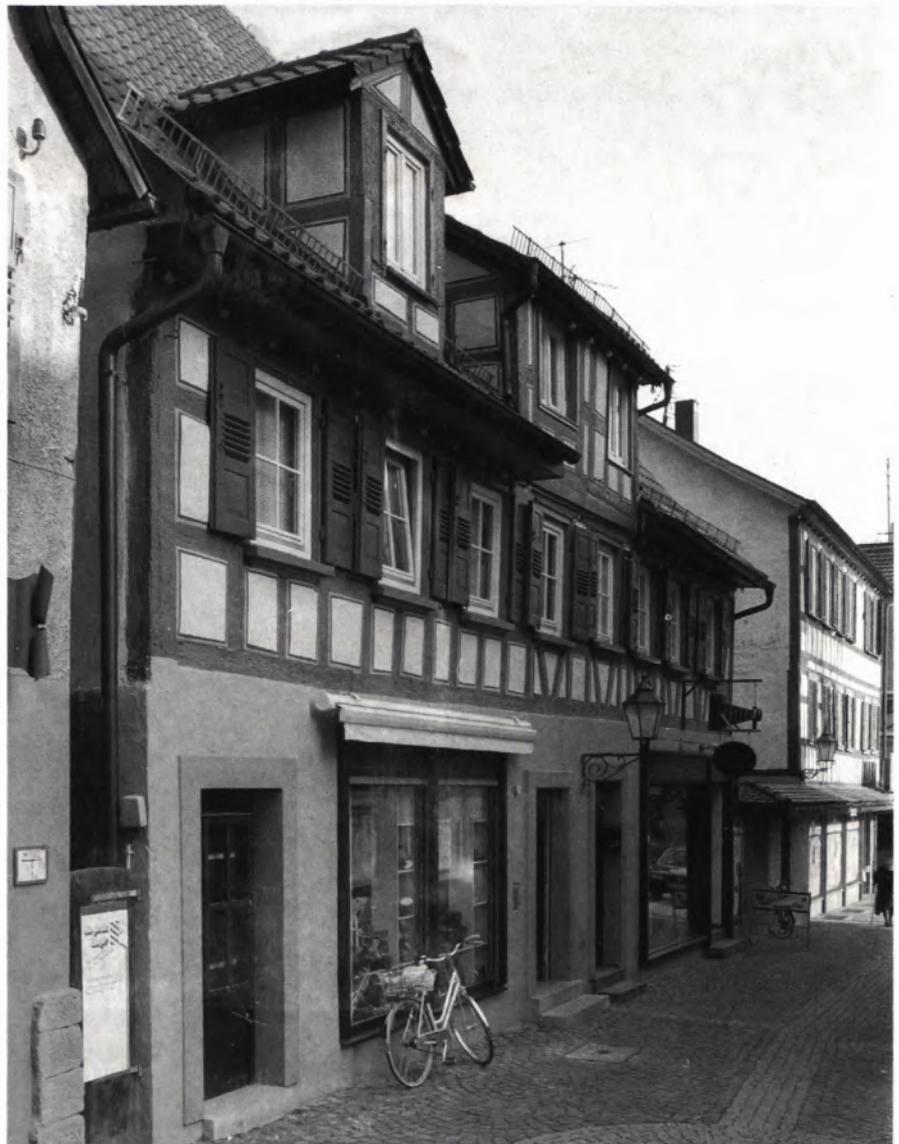
■ 2 Das traufständige Doppelhaus Untere Schulgasse 6/8. Die Straßenansicht mit dem auffälligen Wechsel der Gliederungselemente in den Fensterbrüstungen des 1. OG.

Abb. 4). Am Gebäude Untere Schulgasse 6/8, das abweichend vom üblichen Schema im ersten Obergeschoß insgesamt acht gleichmäßig gereichte Fenster besitzt, erstreckt sich die Gliederung der Fensterbrüstungen einer Haushälfte bis zum ersten Fenster der Nachbarhaushälfte. Da die alte Scheidwand vorhanden ist, könnte dies auch das Ergebnis eines Umbaus sein (Abb. 2).

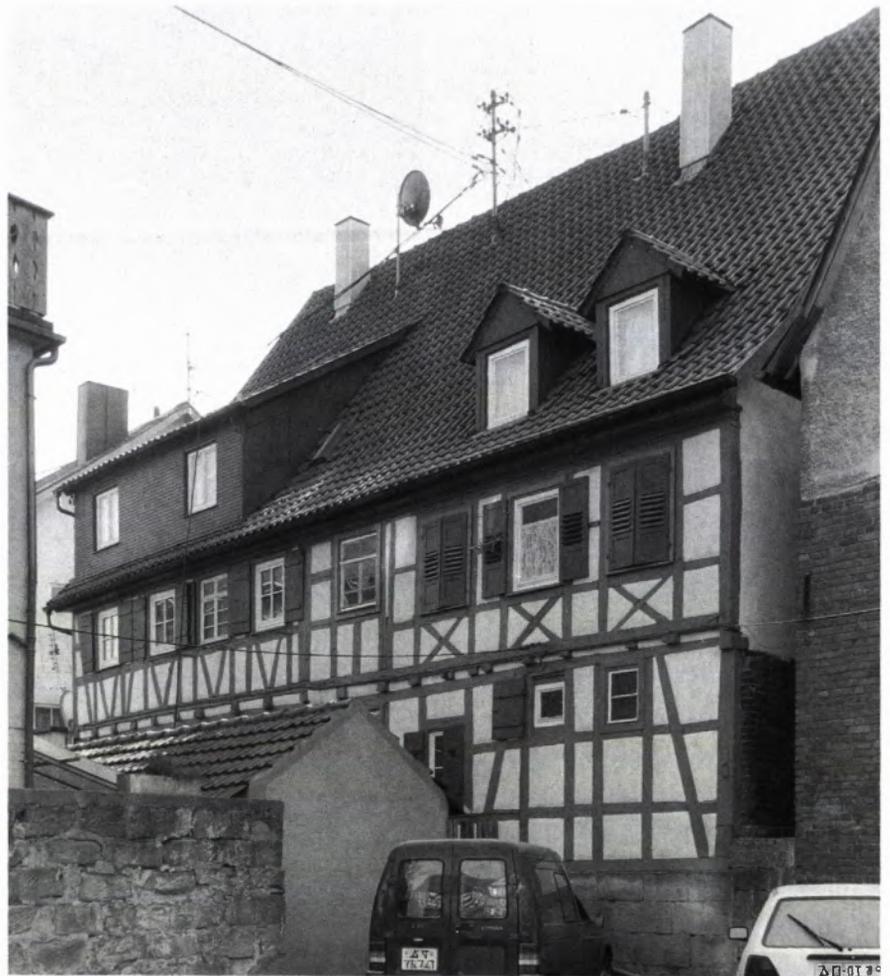
■ 2a Untere Schulgasse 6/8. Die Rückfront mit den überlieferten Stallfenstern im EG (rechts).

In den Erdgeschossen befanden sich ursprünglich Ställe oder zur Straße hin zusätzlich kleinere Wohneinheiten aus Stube und Küche. (Die rückwärtigen kleinen Stallfenster sind heute noch in der Westhälfte von Mittelgasse 39/41 ablesbar und in der Westhälfte von Untere Schulgasse 6/8 vorhanden, Abb. 2a.) Die Obergeschosse dienten und dienen dem Wohnen. Eine Wohneinheit umfaßt

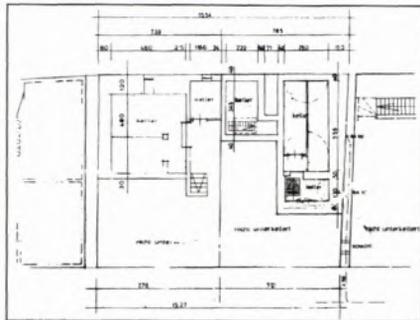
■ 2b Grundriß (von ca. 1970) der gesondert errichteten Keller.

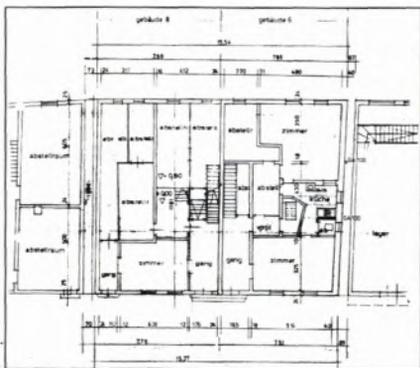
■ 2c Grundriß (von ca. 1970) des EG mit den nebeneinander liegenden Eingängen, der mittigen Scheidwand und den parallel dazu laufenden Fluren. Der Gang links führt zum Stall.

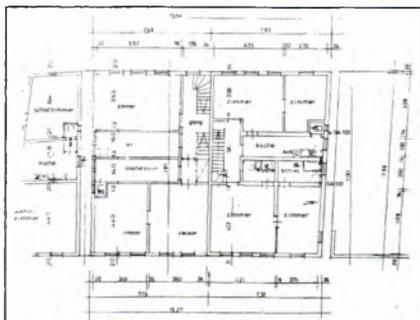
■ 2d Grundriß (von ca. 1970) des OG mit mittiger Scheidwand und urspr. je Haushälfte 2 Stuben, Stubenkammer und Küche. Die im Zuge weiterer Besitzteilung eingestellten Zwischenwände an den mittigen Küchen gut ablesbar.

der Werkstatt des Messerschmieds Christoph Veilhinger ein Plan der entsprechenden Haushälfte angelegt (Abb. 4a). Aus den gleichen Quellen läßt sich die im 19. Jahrhundert noch weiter vorangeschrittene Besitzteilung nachweisen. So teilten sich das Haus Untere Schulgasse 6/8 1832 bereits vier Eigentümer. Die damit zusammenhängende Unterteilung der Räume prägt dieses Gebäude bis heute: die mittigen Küchen sind zu jeweils zwei schlauchartigen Räumen umgebaut; nachträglich geteilt sind auch die anschließenden Wohnräume (Abb. 2d).

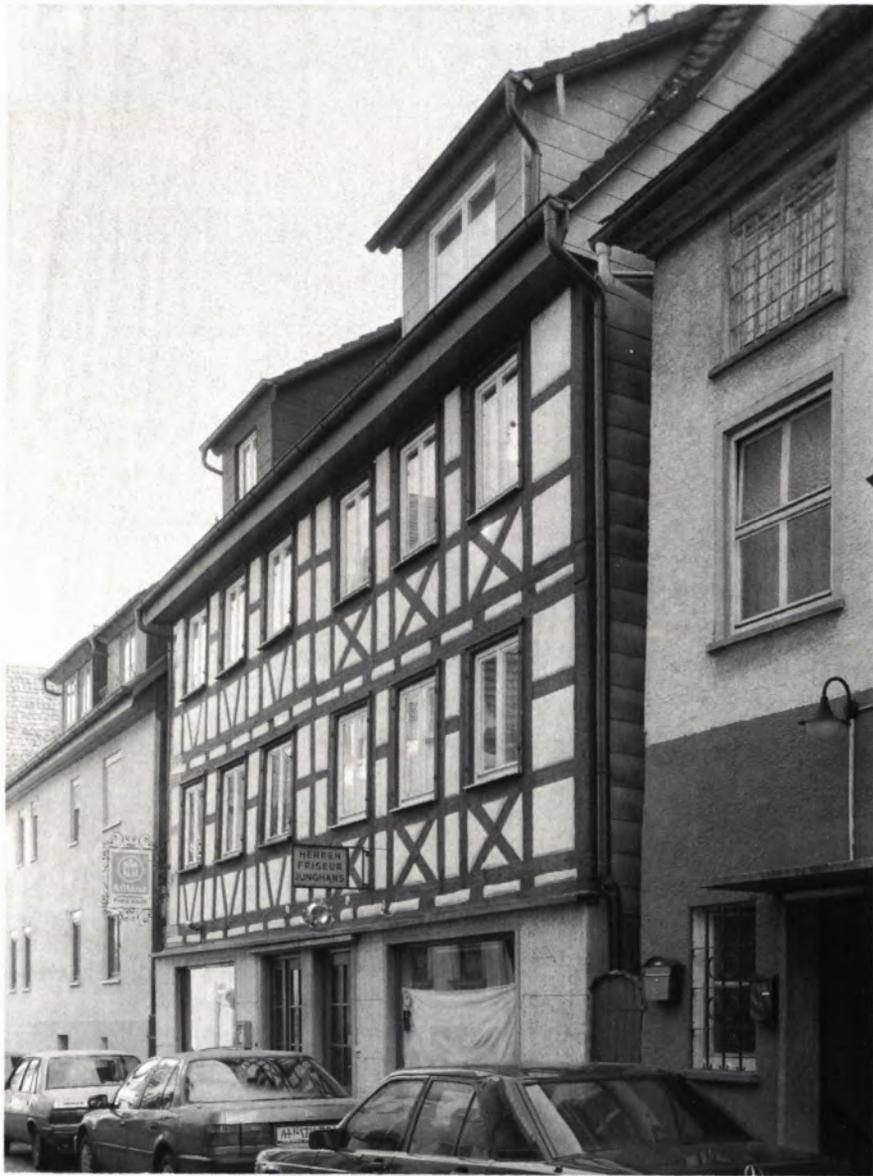
■ 3 Das traufständige Doppelhaus Brandgasse 4/6. Die Straßenfront mit symmetrischer Fensteranordnung und wechselnden Gliederungselementen in den Fensterbrüstungen.

Hinter diesem Wandstück verläuft die Trennwand, die sog. Scheidwand. Ursprünglich hat sich die Fassadengliederung durch die Fensterachsen bis ins Erdgeschoß erstreckt. D. h. für das Gebäude Brandgasse 4/6 sind bis in die 1950er Jahre im Erdgeschoß pro Haushälfte seitlich der Eingangstüren jeweils zwei nebeneinanderliegende Fenster belegt, die in den Achsen der Obergeschoßfenster angeordnet waren (Abb. 3 a). Heute sind alle Erdgeschosse mehr oder weniger überformt. (Bei den giebelständigen Häusern gibt es zudem die im gleichen Format wie in den Hauptgeschossen ausgeführten Fenster im 1. Dachgeschoß. Sie öffnen sich nicht in den Achsen der Hauptgeschosse, sondern sind gegen die Mittelachse zu näher zusam-

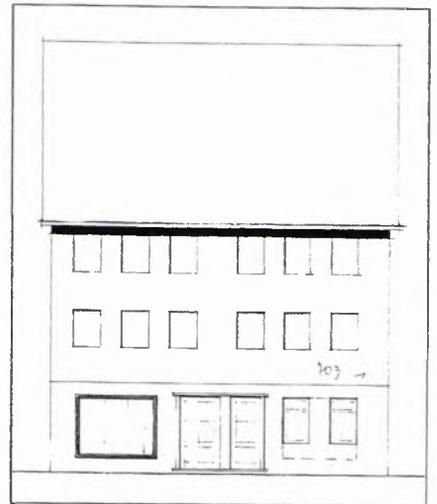
■ 3a Aufriß (von 1956), die rechte Haushälfte zeigt auch im EG noch die urspr. Gliederung.

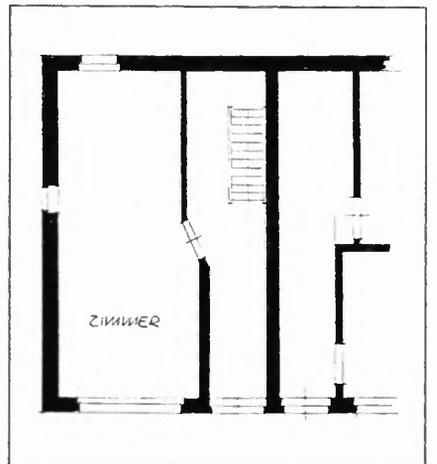
■ 3b Grundriß des EG (von 1956) einer Haushälfte, urspr. genutzt für Stallung und Öhrn.

Dem Brandprotokoll läßt sich z. B. über das traufständige Gebäude Brandgasse 4/6 entnehmen, daß es sich Ludwig Wieland, Schneider, und Hans Jörg Veilhinger, Schuhmacher, gemeinsam erbauten. Sie hatten zuvor am gleichen Standort ebenfalls ein gemeinsames Haus besessen. Die Beschreibungen ihrer Haushälften sind identisch: „... Hälfte einer dreistöckigen Behausung samt gewölbtem Keller. Im unteren Stock: eine Stallung zu 5 bis 6 Stück Vieh, ein Öhrn. Im zweiten Stock: 1 Stuben, ein kl. Stubenkammerle, eine Küchin. Im dritten Stock nämliche Beschaffenheit wie im 2. Stock. Unterm Dach: 2 Kammern. Hinter dem Haus Schweinestall.“ (vgl. Abb. 3 b, c).

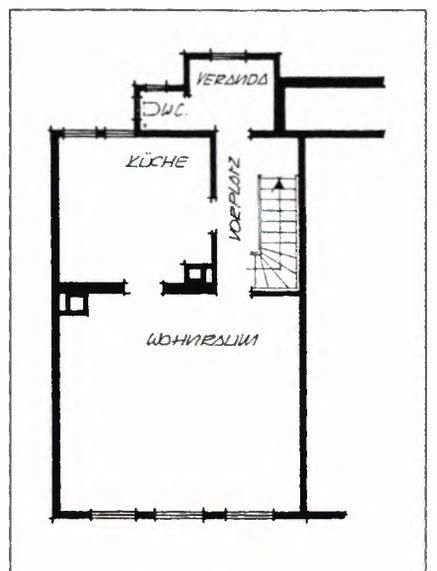
■ 3c Grundriß des 1. OG (von 1956) mit zur Straße liegender Stube und Küche; die zusätzliche Stubenkammer ist aufgegeben.

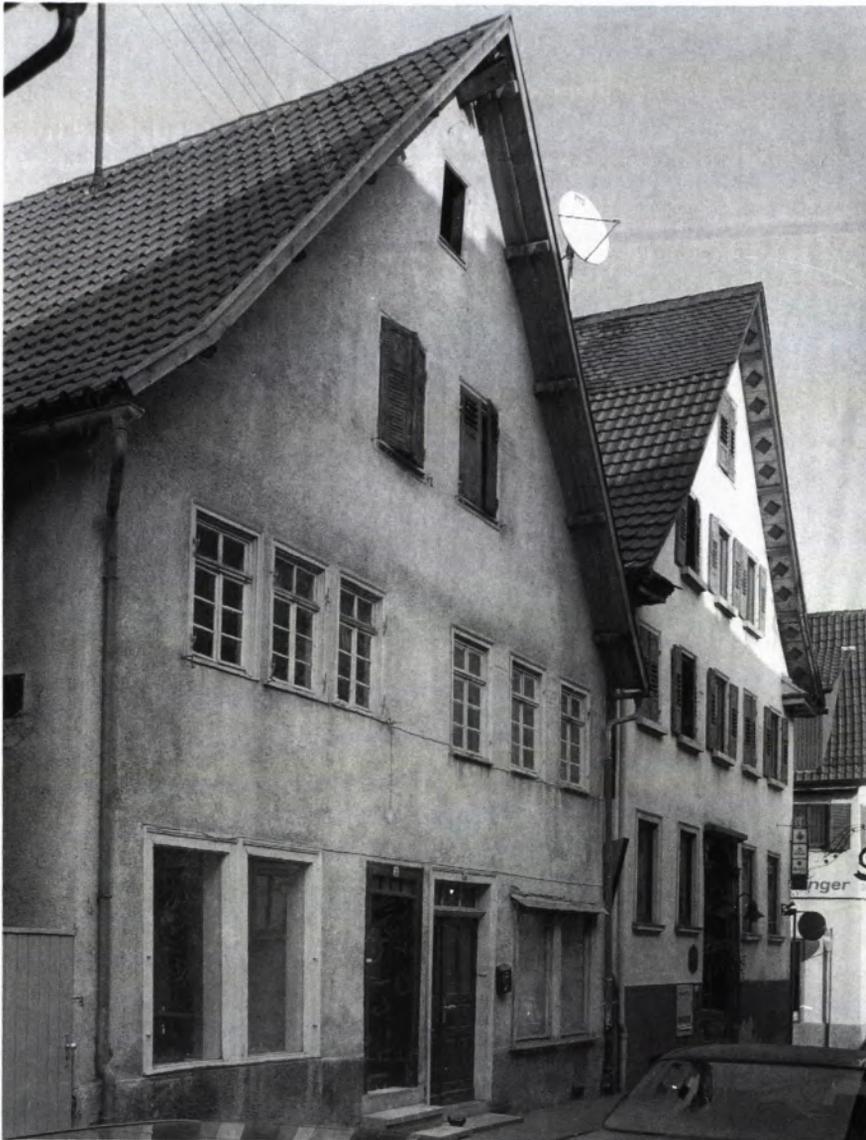
■ 4 Das giebelständige Doppelhaus Brandgasse 3/5. Straßenansicht mit den beiden Eingangstüren und dreiteiligen Fenstergruppen im OG.

Kleinere Abweichungen vom symmetrischen Schema ließen sich offenbar – trotz anders gerichteter Intentionen – nicht vermeiden bzw. sind das Resultat späterer Umbauten. So ist beim Gebäude Brandgasse 3/5 der Abstand zwischen den Fenstern im ersten Obergeschoß nicht ganz gleich ausgefallen. Dies dürfte mit der Praxis des getrennten Auf- bzw. Ausbaus der jeweiligen Haushälften zusammenhängen (vgl.

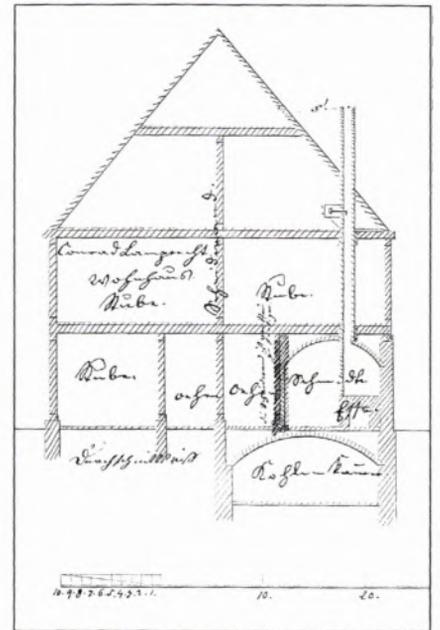
■ 4a Schnitt von 1846 anlässlich des Einbaus der „Feuerwerkstätte“ eines Messerschmieds.

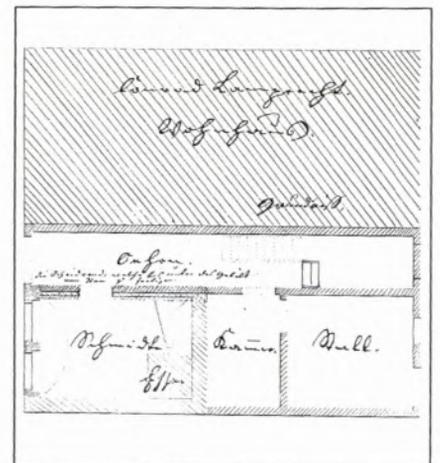
■ 4b Grundriß des EG von 1846 mit Öhrn (= Flur), Schmiedewerkstätte, Kammer und Stall.

getrennt: „Im unteren Stock 2 kleine Stuben, 2 dergleichen Küchin, 2 kleine Ställen. Im zweiten Stock 2 Stuben, 2 Küchin, 2 Kammern. Unterm Dach 4 Kammern.“ (vgl. Abb. 4 a–c). Bei den Beschreibungen werden zumeist alle Räumlichkeiten beider Haushälften getrennt aufgezählt. Es finden sich aber auch Formulierungen wie: Der Anteil des einen „ist durchaus wie“ des 2. Hauseigentümers „herüb spezifizierter Hausteil in allen Commoditäten beschaffen“.

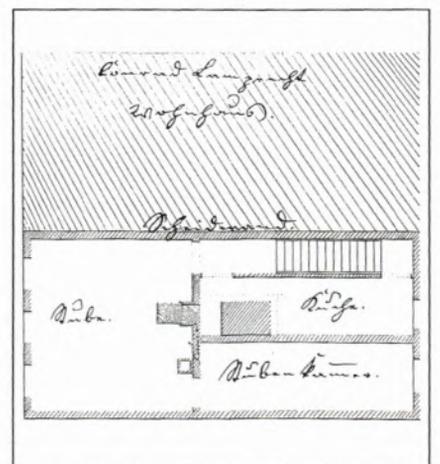
■ 4c Grundriß des 1. OG von 1846 mit zur Straße hin der Stube und im rückwärtigen Gebäudeteil nebeneinander Stube, Küche und Treppe.

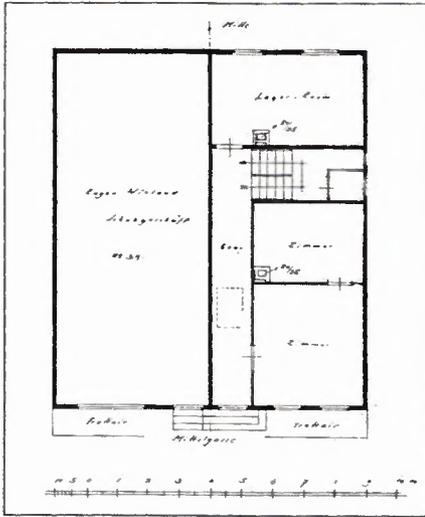
■ 5a Grundriß des EG (von 1929) für die rechte Haushälfte. Urspr. mit Stube, Küche und rückwärtig einem Stall sowie im Gang der Falltüre zum Keller.

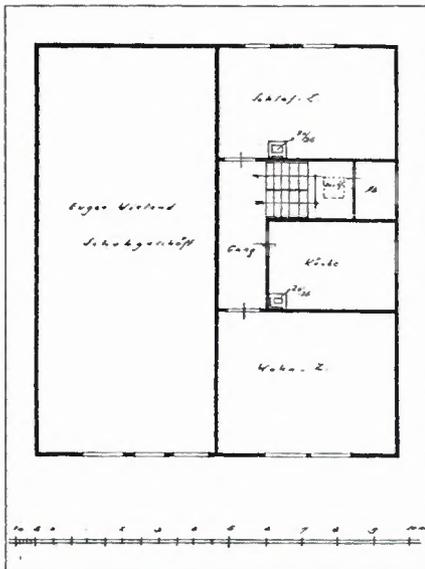
■ 5b Grundriß des 1. OG (von 1929) mit Stube, Küche und Kammer.

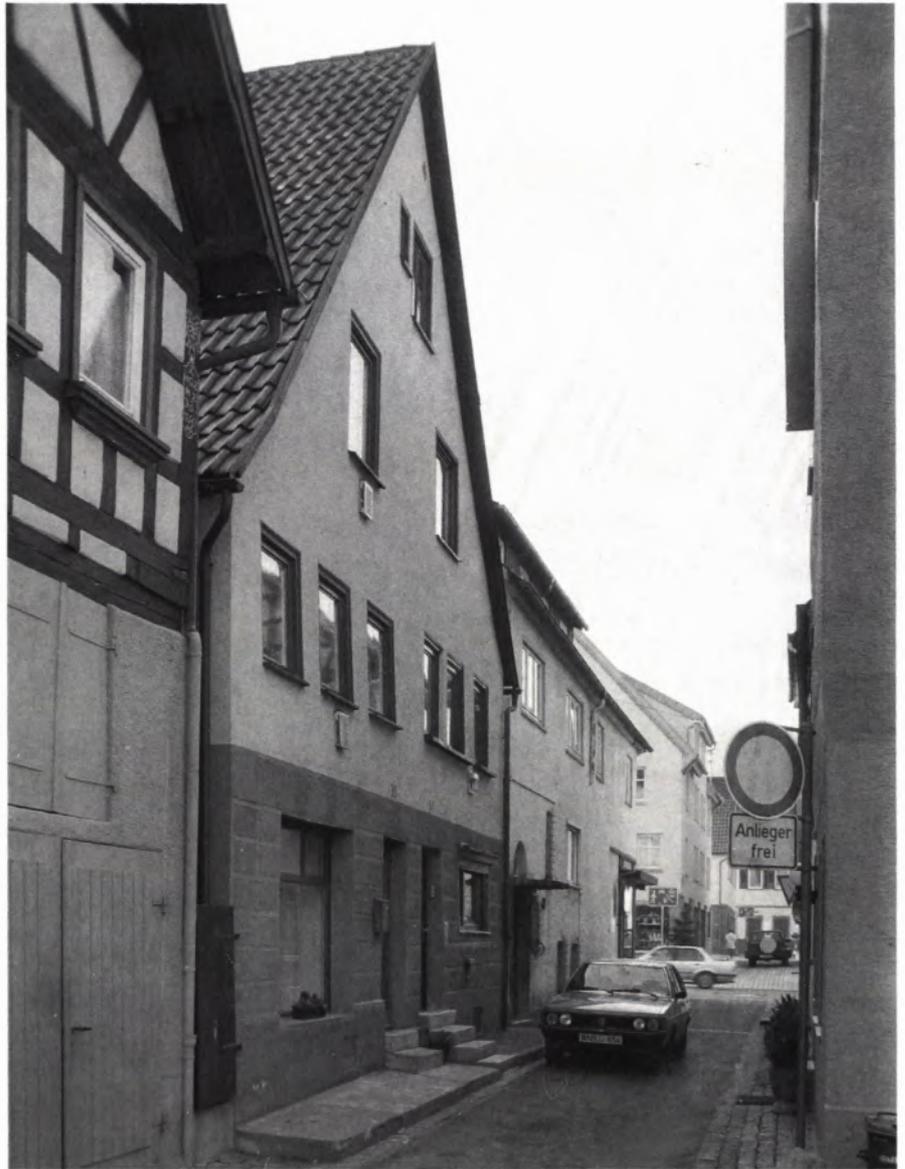
■ 5 Das giebelständige Doppelhaus Mittelgasse 39/41. Die Straßenansicht mit den beiden nebeneinander angeordneten Fluren und den beiden dreiteiligen Fenstergruppen im OG.

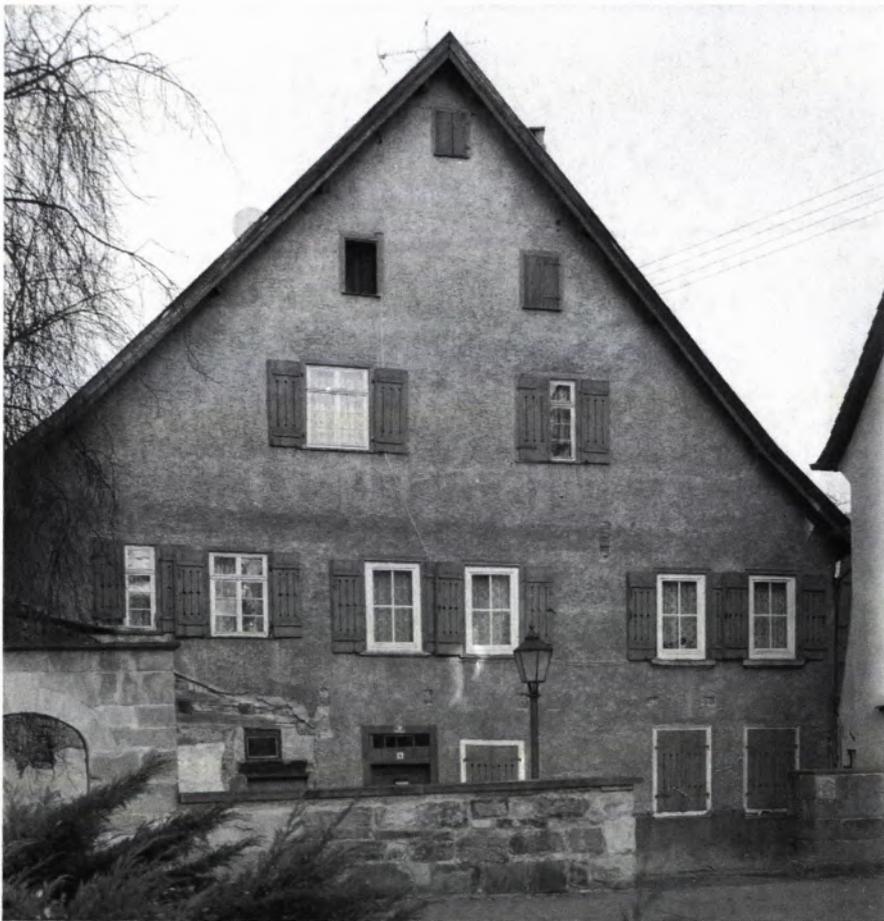
■ 6 Das urspr. traufständige Doppelhaus Kirchgasse 6/Untere Schulgasse 22. Der Südgiebel, nach seiner Freistellung zum Kirchplatz im 19. Jh. zur Eingangsseite aufgewertet.

wurde – dies war wohl letztlich eine Folge des Abbruchs der dort zuvor stehenden hohen Klostermauer und damit der Aufwertung der städtebaulichen Situation: seitdem grenzt der Südgiebel dieses Hauses an den Platz vor der Klosterkirche (Abb. 6 und 6 b).

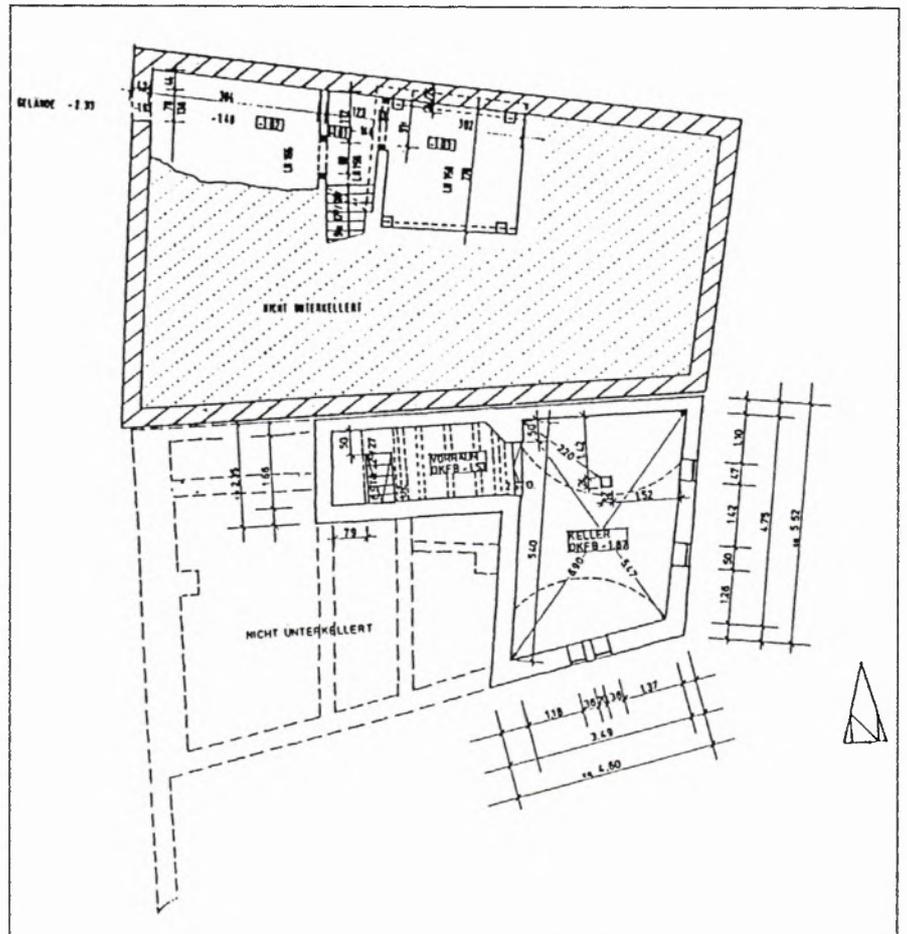
■ 6a Grundriß (von 1989) der Keller. Sie wurden von den Hausbesitzern getrennt errichtet: rechts ein Gewölbekeller, links zwei flach gedeckte kleine Keller.

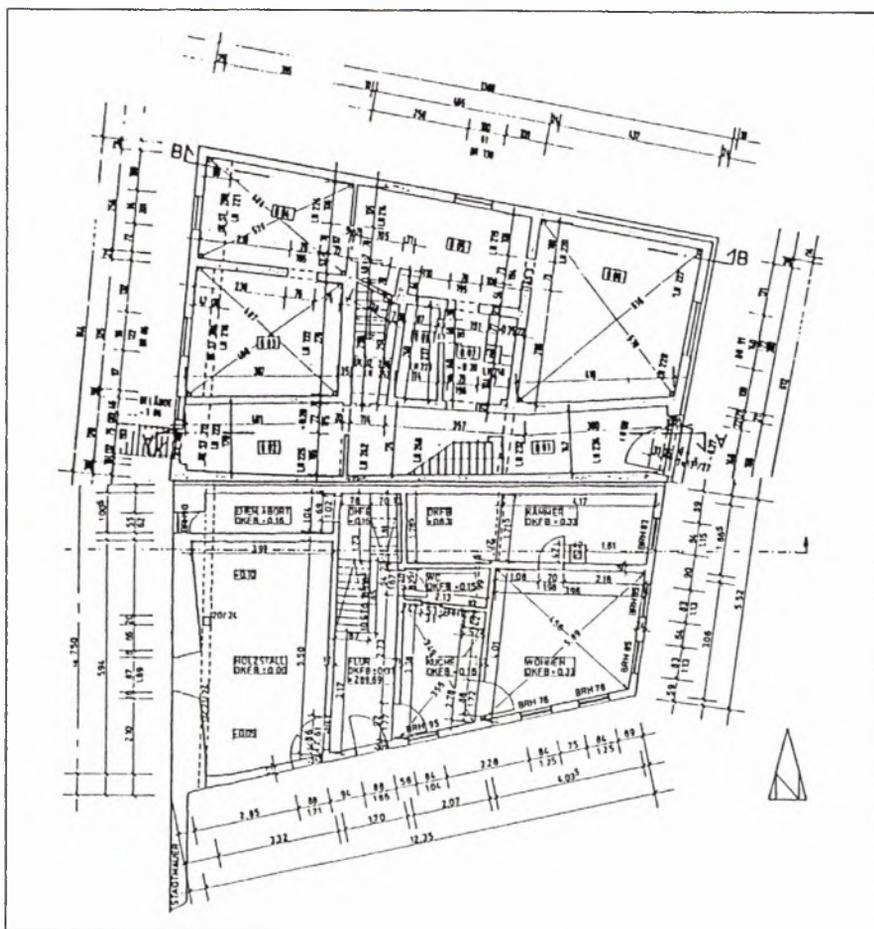
■ 6b Grundriß (von 1899) des EG. Urspr. durch zwei parallel zur Scheidwand geführte Wände von Osten erschlossen; die linke Haushälfte nachträglich von Süden erschlossen.

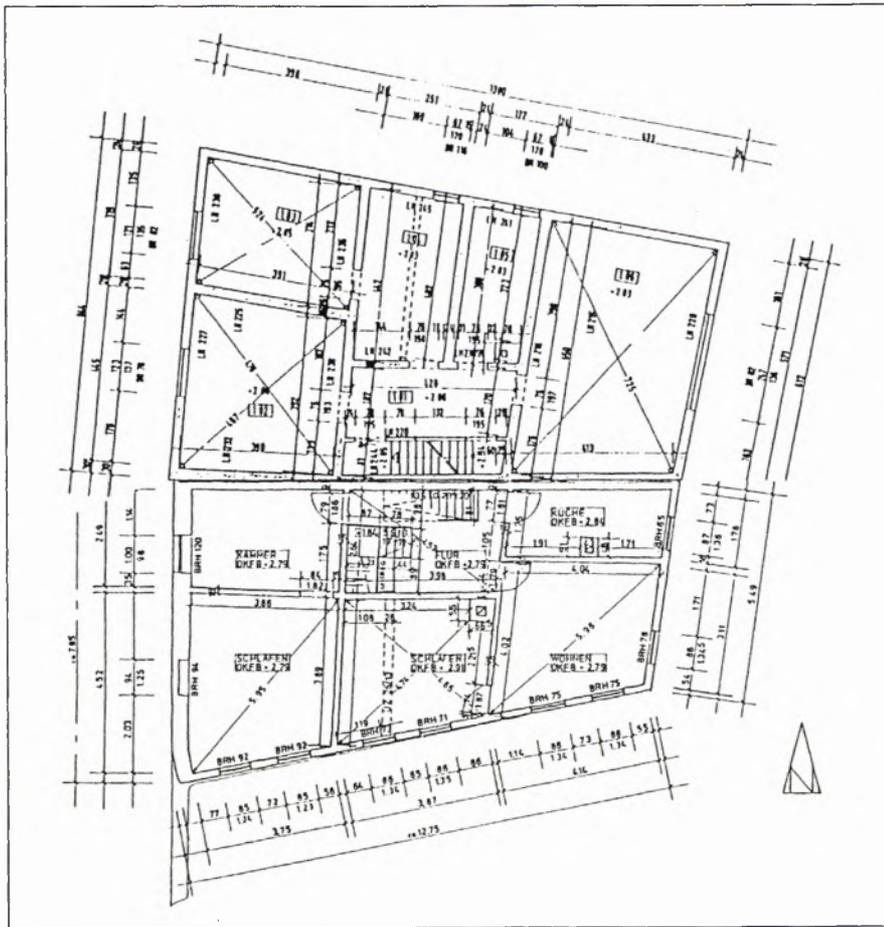
■ 6c Grundriß (von 1989) des 1. OG. Urspr. nach Osten die beiden Stuben, mittig Erschließung und Küche (s. Kamine) und zur Rückseite jeweils zwei Räume.
