## Egon Schallmayer: Römermauern unter alten Bauten Neue Einblicke in das römische Baden-Baden

### *Die Notgrabung unter dem ehemaligen Hotel „Schwarzwaldhof“*

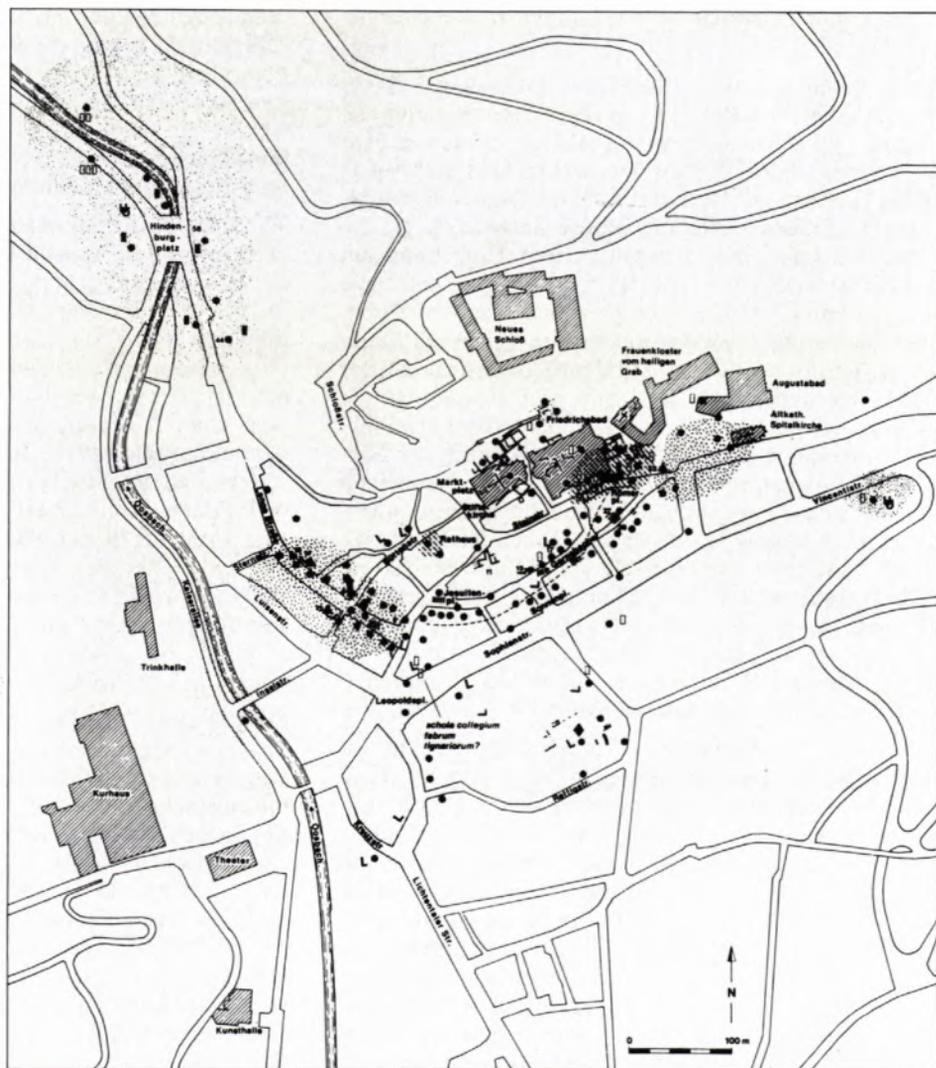
1 BADEN-BADEN, Plan der römischen Siedlung Aquae.

Nach Beseitigung des oberirdisch aufragenden Baues wurden die Archäologen auf den Plan gerufen, erstreckt sich doch die gesamte Altstadt Baden-Badens über ausgedehnten Resten der antiken Siedlung Aquae (Abb. 1). Auch im Falle des Geländes unter dem ehemaligen „Schwarzwaldhof“ mußte nach früheren Bodenaufschlüssen in der unmittelbaren Umgebung mit römischen Gebäuderesten, Kellern, Gruben, Hofbefestigungen und Straßenteilen gerechnet werden. Durch die relativ frühe Kontaktaufnahme zwischen der Stadtverwaltung Baden-Baden und dem Landesdenkmalamt Baden-Württemberg in Karlsruhe war es möglich, die Belange der Archäologischen Denkmalpflege in gebührender Weise zu berücksichtigen. Die Auflage der Baugenehmigung enthielt den Hinweis, daß vor Neubebauung des Areals eine archäologische Ausgrabung unabdingbar notwendig sei. In enger Zusammenarbeit zwischen Stadtverwaltung, Bauträger und Baufirmen sowie dem Landesdenkmalamt konnte eine Ausgrabung durchgeführt werden, die eine sorgfältige Dokumentation der archäologischen Befunde und Funde und einen annähernd reibungslosen Ablauf der Vorarbeiten zu den großflächigen Baumaßnahmen erlaubt hat.

Wie sich aus dem antiken Siedlungsplan ergibt, handelt es sich bei den Arealen der Grabungen von 1973 und auf dem ehemaligen „Schwarzwaldhof“ um ein außerordentlich interessantes Gebiet der römischen Siedlung: An dieser Stelle scheinen mehrere Quartiere des Ortes zusammenzustoßen. So liegen oberhalb der Grabungsstellen ausgedehnte römische Badeanlagen auf dem Oberen Markt, die „Kaiserbäder“, und – unter dem Friedrichsbad – die „Soldatenbäder“. Weiter erstreckt sich unmittelbar vor dem heutigen Friedrichsbad – unter dem Römerplatz – ein römischer Weihebezirk, wohl bis in die Nähe unserer Ausgrabungen. Im Westen breitet sich die zivile Bebauung des Civitas-Vorortes Aquae aus, vom 1. bis zum 3. nachchristlichen Jahrhundert sicher mit der wichtigste und mit monumentalen, öffentlichen Bauten ausgestattete Bäder- und Kurort in der Provinz Obergermanien.

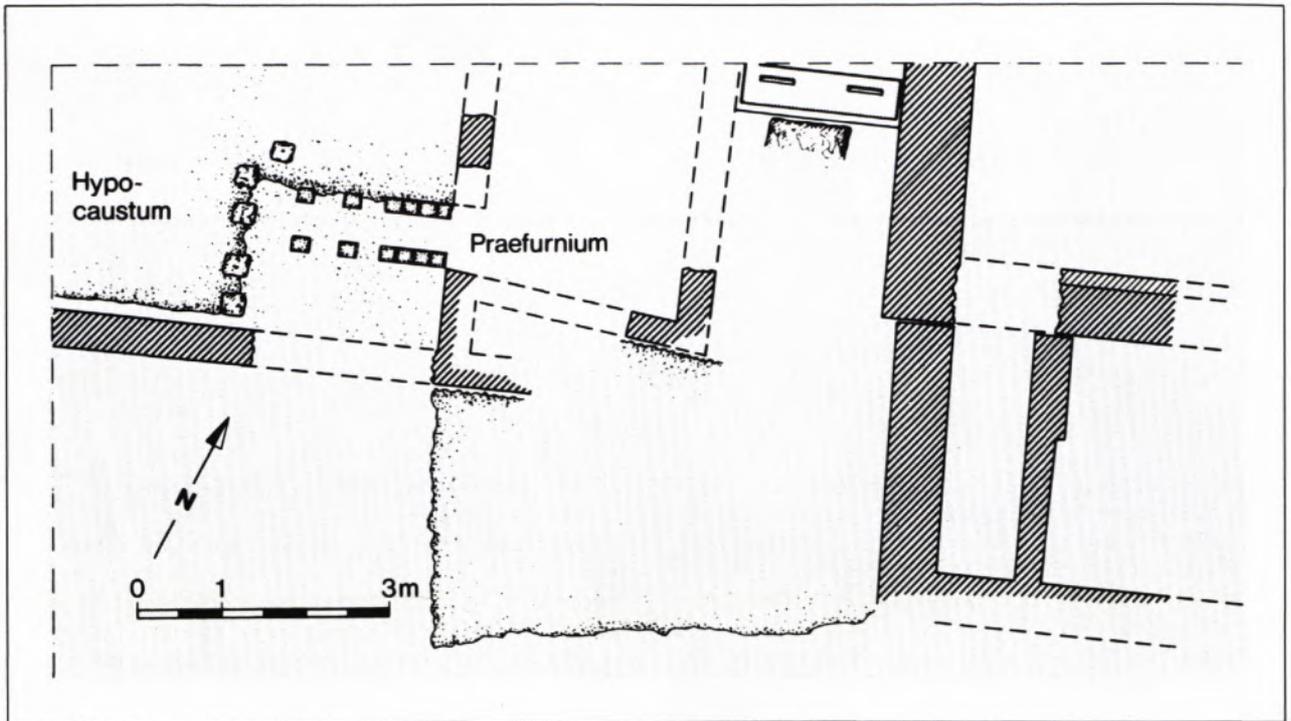
2 GRUNDRISSPLAN der 1973 in der Gernsbacher Straße 11 aufgedeckten römischen Gebäudereste.

Die berechnete Annahme, an dieser Stelle der Altstadt Baden-Badens bei Ausgrabungen auf römische Reste zu stoßen, basiert auf Beobachtungen von 1973 im unmittelbar westlich anschließenden Grundstück Gernsbacher Straße 11 (Abb. 2). Damals wurden zusammenhängende römische Mauerreste eines mehrräumigen Gebäudes gefunden, dessen Breitseite sich entlang einer römischen Straße (unter der heutigen Gernsbacher Straße) erstreckt. Seinerzeit konnten anhand der Reste von Fußbodenheizungen teilweise beheizte Innenräume festgestellt werden. Auch erkannte man aufgrund einer noch in situ liegenden Türschwelle einen rücksei-

tigen Gebäudeeingang. Allerdings waren die Beobachtungsmöglichkeiten bei dieser Grabung äußerst eingeschränkt, da bereits die Bagger hinter den Archäologen hergruben. So ist es dort z. B. nicht gelungen, tiefere, ältere Schichten aus römischer Zeit anzugraben, und so wissen wir nicht, ob im Bereich der damaligen Grabungsfläche auch ältere Gebäude mit Holzfachwerk-Konstruktionen bestanden.

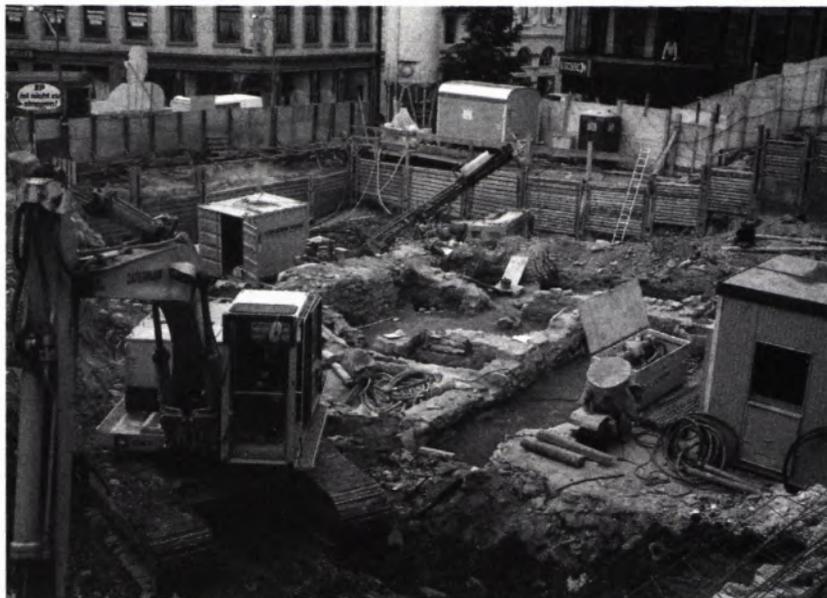
3 ARCHÄOLOGISCHE Ausgrabungen und vorbereitende Baumaßnahmen erfolgen parallel. Die Grabungsfläche ist als Erdblock noch inselartig stehengeblieben; nach Abschluß der archäologischen Untersuchungen wird auch dieser abgebaggert.

reits abgebaggerten umgebenden Gelände erhob (Abb. 3), auf dem eine Tiefgarage errichtet wird.

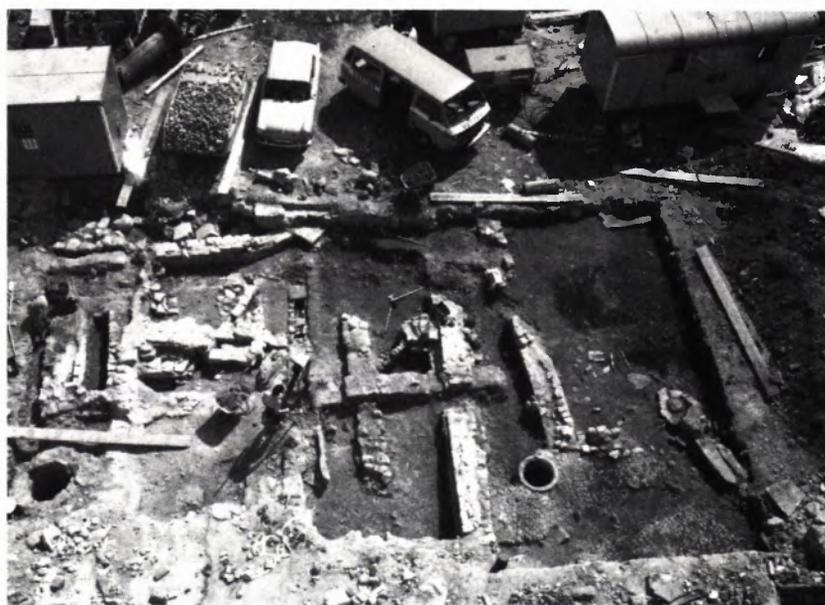
4 BLICK auf die im Anwesen Gernsbacher Straße 13 („Schwarzwaldhof“) freigelegten Mauerreste, die den verschiedenen Zeiten entstammen.

Schon nach dem Abtragen der aus einplaniertem Bauschutt bestehenden obersten Schichten ließen sich umfangreiche Mauerreste aus neuzeitlicher, mittelalterlicher und römischer Zeit neben verschiedenen Hopfpflasterungen, Abwasserrinnen, einem Brunnen und weiteren Abfallgruben deutlich erkennen (Abb. 4). Die römischen Mauern zeichneten sich dabei durch ein mit rötlichem Sand vermischtes Mörtelmauerwerk aus. Durch die zahlreichen mittelalterlichen und neuzeitlichen Baumaßnahmen am Ort waren die römischen Mauern häufig ausgebrochen, ja sogar völlig beseitigt worden. So ist uns ein fragmentarisch überlieferter Grundriß erhalten, dessen Teile es aber ermöglichen, ein mehrräumiges, großes Gebäude zu rekonstruieren. Wie es scheint, handelt es sich dabei um einen langrechteckigen, West-Ost gerichteten Baukörper, dessen Breitenseite zur ehemaligen Römerstraße, unter der heutigen Gerns-

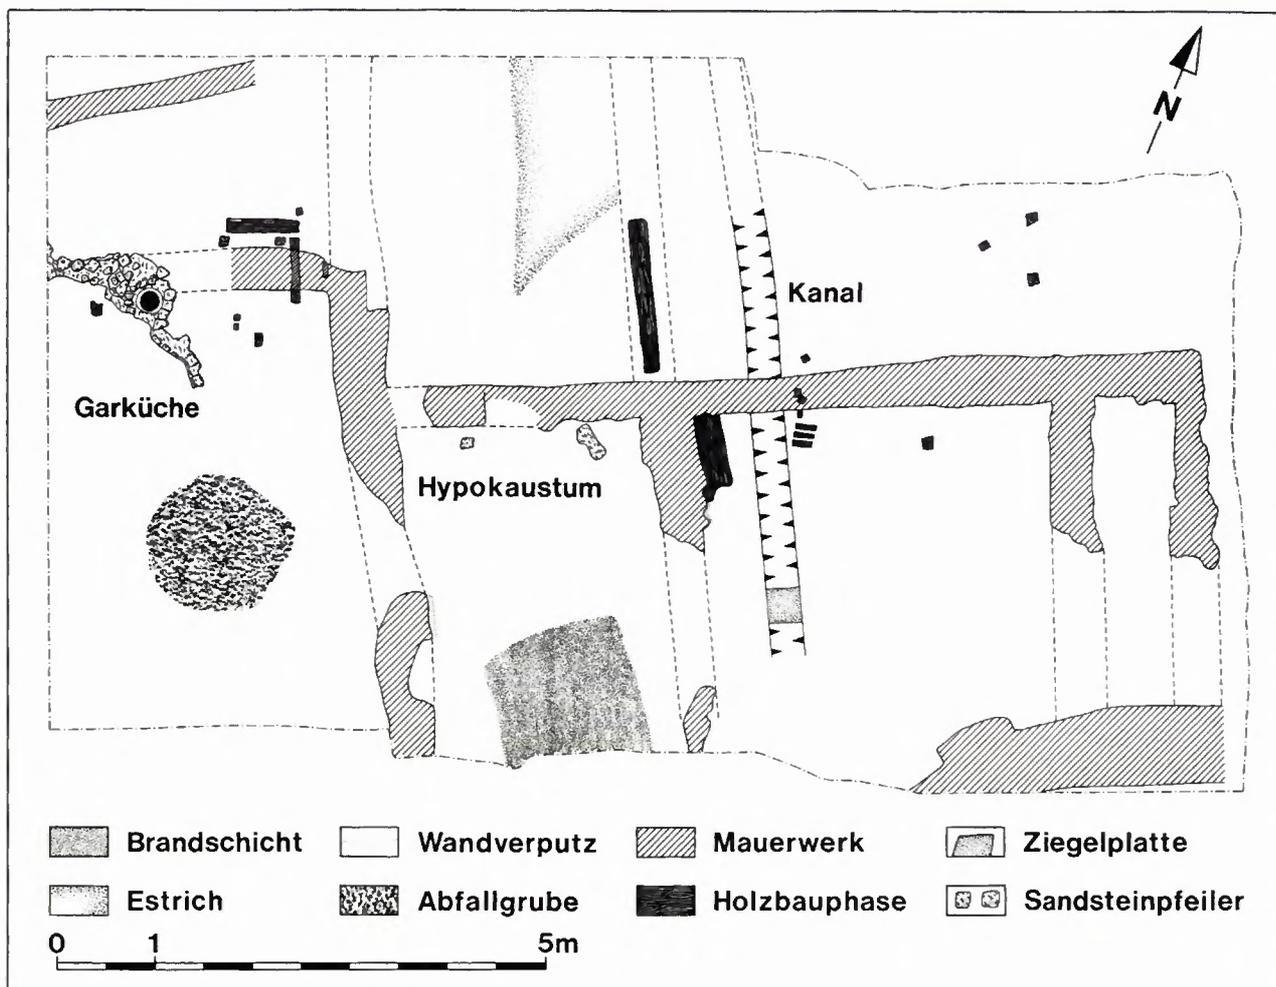
5 PLAN der römischen Mauerreste auf dem Anwesen Gernsbacher Straße 13.

bacher Straße, ausgerichtet war (Abb. 5). Die freigelegten Mauern besaßen in ihrer Nord-Süd-Ausdehnung eine Länge von 11 m, während sie sich in Ost-West-Richtung noch auf über 18 m feststellen ließen. Hier, wie auch zur Gernsbacher Straße nach Süden hin, konnte ihr Ende nicht erreicht werden, da neuzeitliche Kellerbauten die antiken Schichten bereits zerstört hatten. Durch ältere, allerdings unsystematisch durchgeführte Beobachtungen im unmittelbaren Grenzbereich zur Gernsbacher Straße hin ist bekannt, daß dort ebenfalls Mauerreste vorhanden gewesen sind, die sicherlich zu den nun im rückwärtigen Teil des Anwesens freigelegten römischen Mauerstrukturen gehören. Wir können demnach ein weitaus größeres und in seiner Innenraumgliederung viel stärker differenziertes Gebäude annehmen, als es die aufgedeckten Reste auf den ersten Blick zu erkennen geben. Im rückwärtigen Teil war das Gebäude offensichtlich im Grundriß abgestuft, so daß hier – an der Stelle, die später bei Anlage eines neuzeitlichen Brunnens ausgeräumt worden war – ein kleiner Innenhof bestand: Er dürfte sich bis zu der auch heute

noch deutlich sichtbaren Geländestufe, die zum Neuen Markt, in römischer Zeit zu den „Kaiserbädern“ hin bestand, erstreckt haben. Das Gebäude selbst war zur Straßenseite hin durch mehrere Mauerzüge unterteilt, die eine Abfolge von mindestens drei unterschiedlich großen Rechteckräumen zu erkennen gaben. Durch stumpf anstoßende Mauerstücke ließ sich mindestens eine Umbauphase nachweisen, wobei sich offensichtlich die Innenraumeinteilung änderte. In einem Raum deuten noch zwei in situ angetroffene Hypokaustpfeiler an, daß wir hier mit einer Fußbodenheizung und beheizbaren Räumlichkeiten zu rechnen haben. Unmittelbar vor der im Norden aufsteigenden Geländestufe in der Altstadt Baden-Badens konnte eine West-Ost gerichtete Mauer gerade noch im Profil der Baugrube beobachtet werden, die sich weiter nach Westen fortsetzte; vielleicht stellt sie eine Verbindungsmauer zu den Mauerbefunden im Grundstück Gernsbacher Straße 11 dar. Insgesamt erhält man den Eindruck, als seien hier mehrere Hauseinheiten zu einem größeren, vielleicht insulaartigen Komplex zusammengefaßt worden. Die zur Gernsbacher Straße hinweisenden Rechteckräume mögen dabei vielleicht in erster Linie „Geschäftsräume“ gewesen sein, während im rückwärtigen Teil und vielleicht in einem Obergeschoß der Wohnbereich anzunehmen ist. Dafür sprechen die gerade im rückwärtigen Teil gelegenen hypokaustierten, beheizbaren Räume.

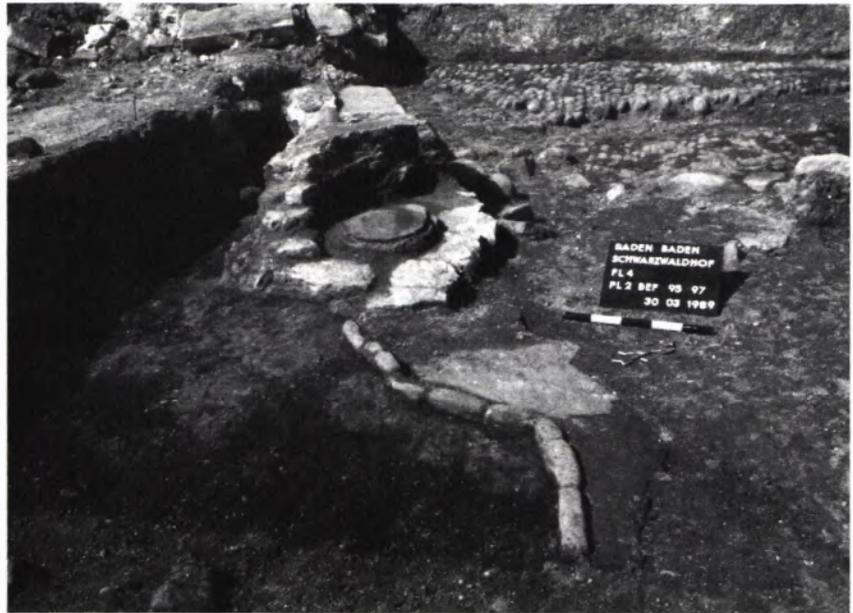
6 BLICK auf die herdartige Einrichtung *in situ*: Entdeckt wurde der runde Boden eines großen doliumartigen Tongefäßes, das auf einer Plattenunterlage fest vermörtelt war. Seitlich Begrenzung durch teilweise zerstörtes Ziegelmauerwerk, unterbrochen von einer Abzugskonstruktion, deren seitliche Sandstein- und Ziegelplatten noch in Resten angetroffen werden konnten (im Vordergrund).

Der nach Westen hin sich an zwei parallel verlaufenden Mauerresten abzeichnende Raumteil besaß einen langrechteckigen Vorraum, der zur Gernsbacher Straße hin führte. Hier ergab sich eine außerordentlich interessante Befundbeobachtung. An dieser Stelle hatten die antiken Bewohner in die Zwischenwand eine herdartige Einrichtung eingebaut (Abb. 6).

Über den ganzen Bereich streuten Holzkohlereste und Brandspuren sowie Scherben von mehreren südspanischen Ölamphoren. Zahlreiche Reste eines im Zentrum dieser kleinen Anlage entdeckten doliumartigen Gefäßes ließen sich bergen, dessen grobe Muschelgrusmagerung einen Hinweis gibt, daß das Gefäß stärkerem Feuer und großer Hitze ausgesetzt werden konnte. Zur Funktion der Anlage lassen sich vergleichbare Befunde z. B. aus Pompeji heranziehen (Abb. 7). Dort hat man es mit einer Art Garküche zu tun, bei der der Kochbehälter (= Dolium) fest eingemauert in einem Steinstück war und von unten erwärmt werden konnte. Wir haben also wohl in Baden-Baden eine gewerbliche Einrichtung entdeckt, die der Nahrungsversorgung – möglicherweise von Laufkundschaft – diente. Es ergeben sich frappante Parallelen zur modernen Zeit: auch heute werden entlang der Gernsbacher Straße vor allem in italienischen Restaurants Mahlzeiten an Laufkundschaft über die Straße verkauft.

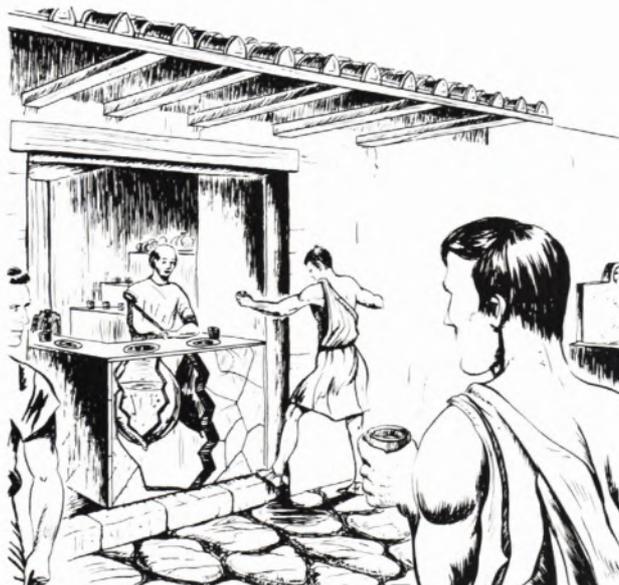
7 „GARKÜCHE“, sog. *Thermopolium*, in Betrieb. Rekonstruktionszeichnung nach Durand.

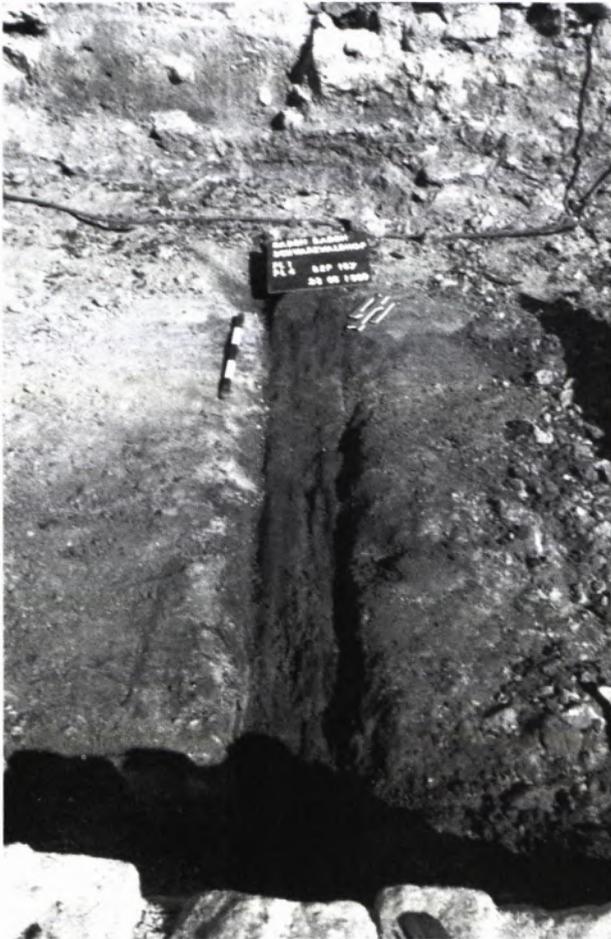
8 SCHWELLBALKEN eines älteren römischen Holzgebäudes.

In den tieferen Plana der Grabungsfläche wurden zum erstenmal systematisch die Überreste frühromischer Holzbauten aufgenommen. Im einzelnen sind die erhaltenen Teile natürlich recht fragmentarisch, da gerade über sie vielfältige jüngere Baumaßnahmen und Eingriffe gegangen sind. Im Umfeld der „Garküche“ konnte die Ecke eines auf Schwellbalken gegründeten Hauses festgestellt werden. Innerhalb der Balken ließen sich noch die rechteckigen Zapflöcher für aufgehende Wandhölzer einer Fachwerkkonstruktion nachweisen. Im Umfeld ergaben sich die Standorte weiterer Holzpfosten, die von einem mit größeren Zwischenräumen versehenen Gründungsrost stammen dürften. Holzproben konnten genommen werden, so daß die dendrochronologische Datierung der Anlage möglich sein wird. Weiter nach Osten konnte unterhalb einer nur noch in wenigen Resten erhaltenen römischen Mauer auf über 2 m Länge ein mit Nutrille versehener Schwellbalken (Abb. 8) ausgegraben werden, der möglicherweise mit den bereits genannten Holzstrukturen in Verbindung steht. Es hat den Anschein, als wären die in Stein aufgeführten Mauerfluchten bereits durch diese ältere Anlage vorgegeben gewesen. Interessant ist in diesem Zusammenhang, daß in den Schichten der Holzstrukturen älteres römisches Fundmaterial flavisch-trajanischer Zeit zum Vorschein kam, während in den Schichten der Steinbauten noch Rheinzaberner Terra Sigillata aus der ersten Hälfte des 3. Jahrhunderts geborgen werden konnte. Insgesamt ergibt sich an dieser Stelle des „Schwarzwaldhofes“ eindeutig der Hinweis, daß wir mit mehreren Siedlungsphasen in der antiken, stadtartigen Siedlung Aquae zu rechnen haben. Wir können nun auch die älteren Befundbeobachtungen, wengleich sie kaum oder nicht so sorgfältig dokumentiert worden sind, besser beurteilen. Wir müssen daher praktisch an allen Stellen der antiken Siedlung Baden-Baden mit Holz- und nachfolgenden Steinbauten rechnen!
