# Die Synagoge in Rottenburg-Baisingen

Ihre Rettung und Erhaltung

Hubert Krins

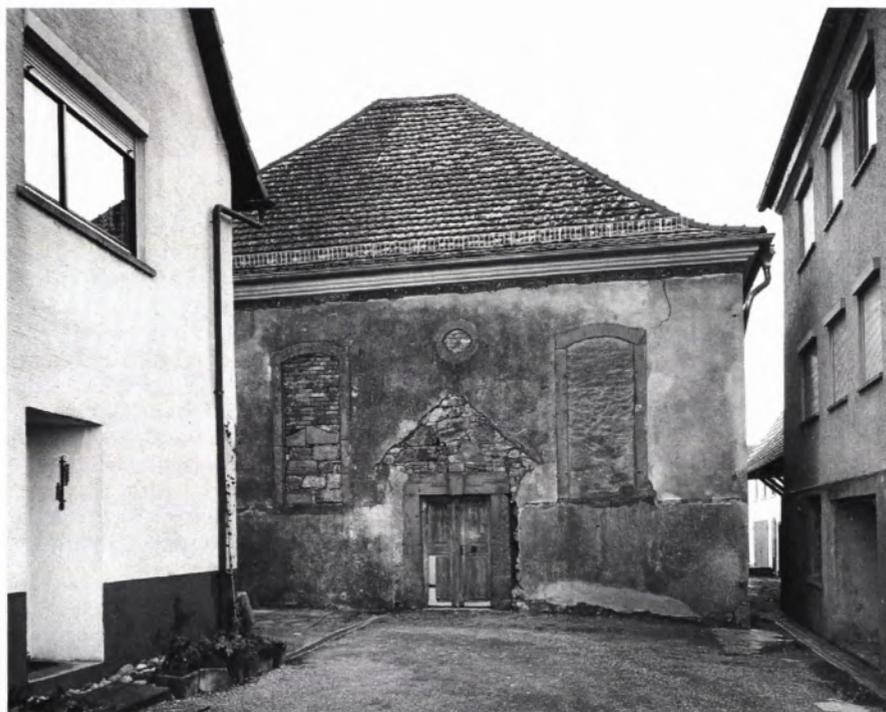
■ 1 Rottenburg-Baisingen, Kr. Tübingen. Ehemalige Synagoge, Ansicht von Westen (1990).

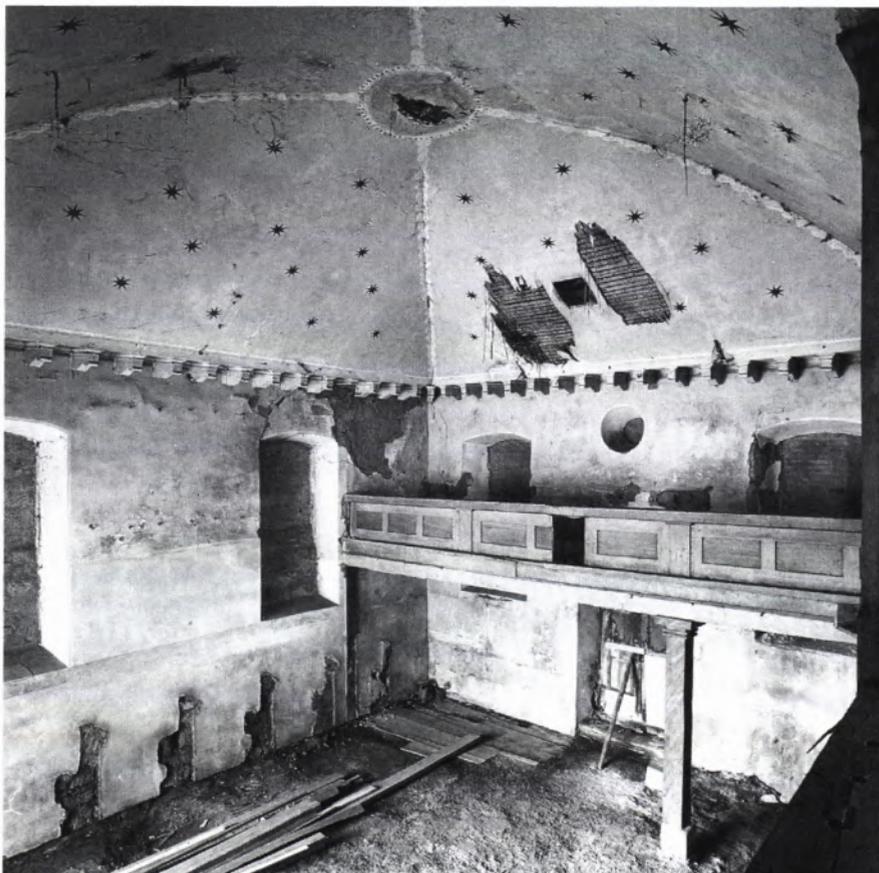
■ 2 Blick von der Frauenempore in den Betsaal (1990). Die 1988 verursachten Schäden an den Wänden, der Westempore und an der Kuppel sind noch zu erkennen. Eindringende Feuchtigkeit führte später zu weiteren Putzschäden.

Die Spuren dieser Zerstörung sind noch heute sichtbar: die Abdrücke der herausgerissenen Bänke im Putz, die Stelle, an der auf der Westempore ein Ofen stand, das Kaminloch in der Kuppel darüber, die Ausbruchsstelle im Putz an der Aufhängung des Kronleuchters im Kuppelscheitel. Vermutlich wurde auch der kleine Vorbau vor dem Haupteingang damals zerstört.

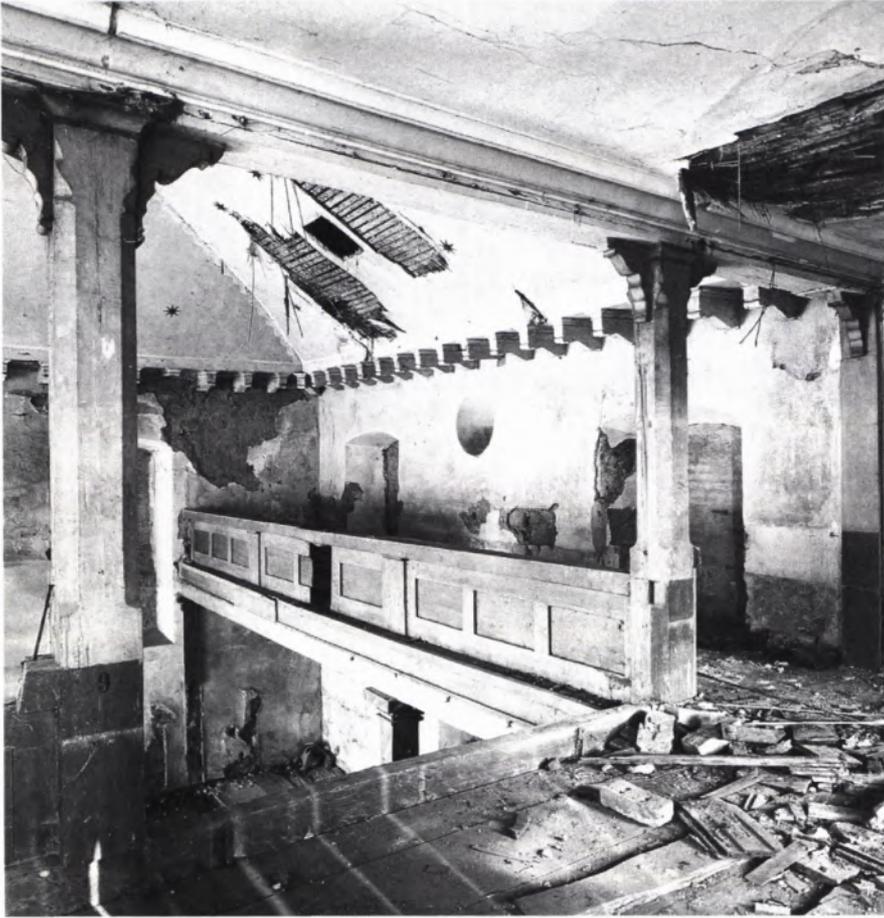
■ 3 Blick von der Frauenempore auf die Westempore (1990).

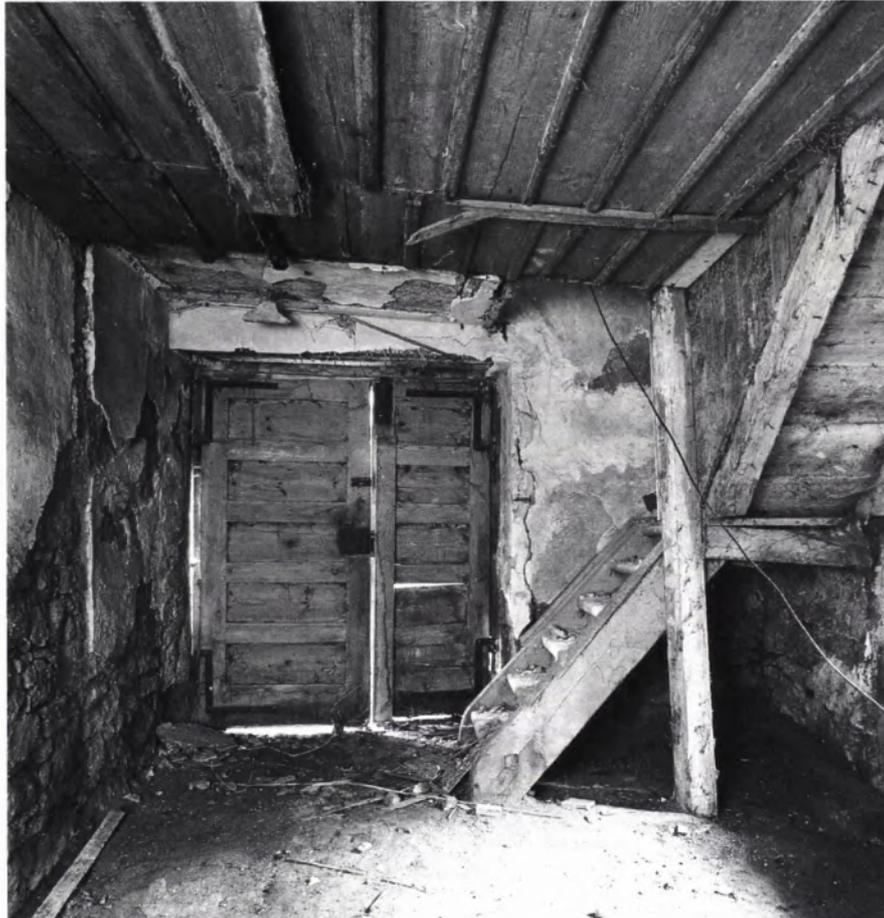
■ 4 Der Nebenraum, Blick auf die Eingangstür und den Treppenanfang zur Frauenempore (1990).

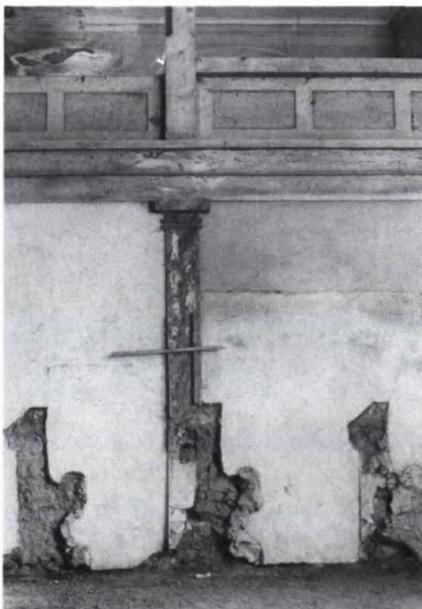
■ 6 Die Abdrücke der Gestühlswangen im Putz des Betsaals; oben die Brüstung der Frauenempore (1990).

Die mutwilligen Beschädigungen von 1938 bleiben sichtbar. Der Bericht über die Zerstörung 1938 kann so vom Bau selbst abgegeben werden. Aus dem gleichen Grund wird ein neues Gestühl nicht und ein neuer Bodenbelag nur teilweise eingebracht werden.

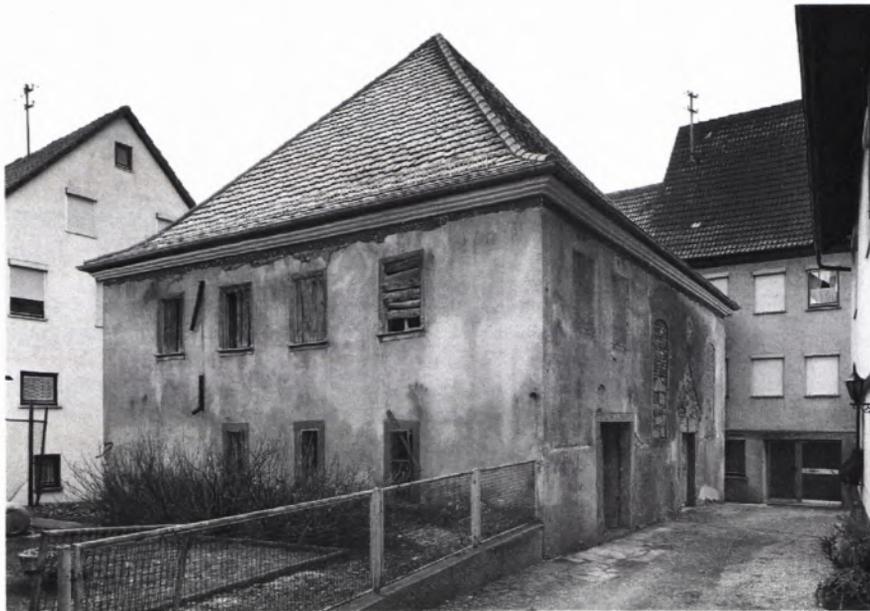
■ 7 Das Äußere von Nordwesten (1990).

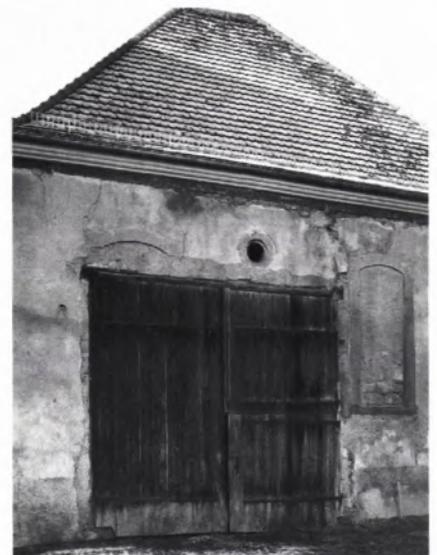
■ 8 Das Scheunentor in der Ostwand (1990).

Das Scheunentor bleibt ebenfalls erhalten. Nur weil die Synagoge zur Scheune wurde, hat sie überlebt. Der zentrale Ort der Synagoge, der Thoraschrein an der Ostwand, wird folglich nicht wieder hergestellt. Damit wird jedem deutlich: die kultische Funktion ist und bleibt verloren. Dementsprechend bleibt auch das Mittelportal grundsätzlich verschlossen.

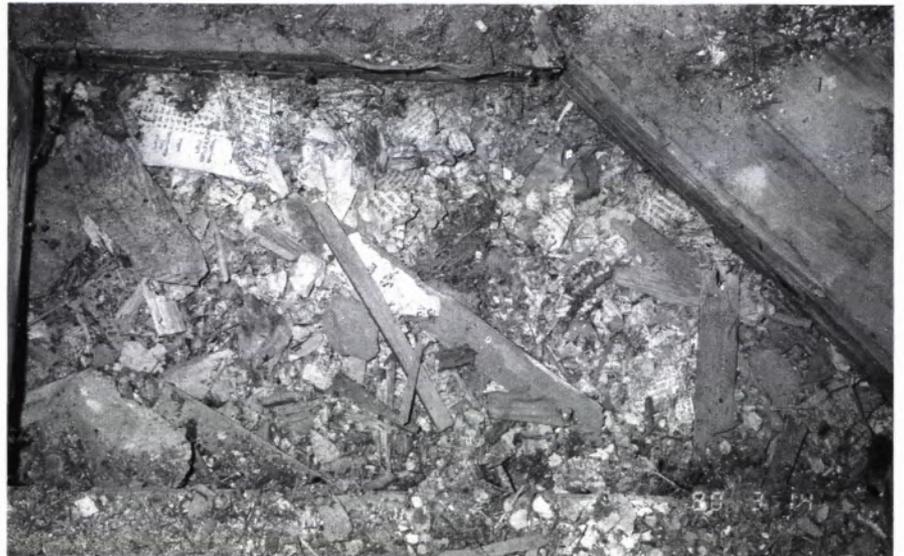
■ 9 Die Fundsituation auf dem Dachboden bei Beginn der Bergung (14.3.1990).

Zu den überraschenderweise erhaltenen Zeugnissen gehören drei der ursprünglich vier schichten Stangen des Trauhimmels, des Hochzeitsbaldachins (Chuppa), der bei der Heiratszeremonie benötigt wurde. Eindrucksvoller sind die Funde aus dem Bauschutt des Dachbodens. Denn dieser diente als Depot für alles, was nicht mehr für das religiöse Leben benutzt wurde, aber aufgrund des Verbots, hebräisch Geschriebenes (ursprünglich nur auf den Namen Gottes bezogen) zu vernichten, nicht einfach weggeworfen werden durfte. Einiges, wie Thorawimpel, wurde schon in früheren Jahren gefunden. Der restliche Fundkomplex wurde von der Außenstelle Tübingen des Landesdenkmalamts im Zuge der Dachsanierung am 14. März 1990 geborgen.
