Das ehemalige Prämonstratenserkloster Allerheiligen und die Denkmalpflege im 19. und 20. Jahrhundert

Jörg Sigwart †

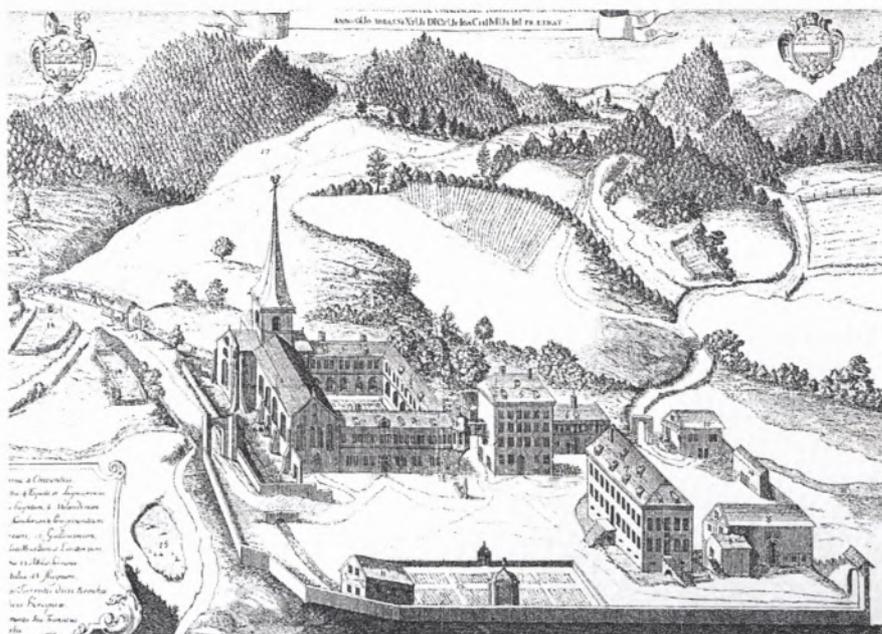
■ 1 „Aspectus Occidentalis Abbatiae Omnium Sanctorum in Diocesi Argentinensis...“. Kupferstich von Nicole, 1735. Nach Kunstdenkmäler... M. Wingenroth, Bd. VII, 1908, 262.

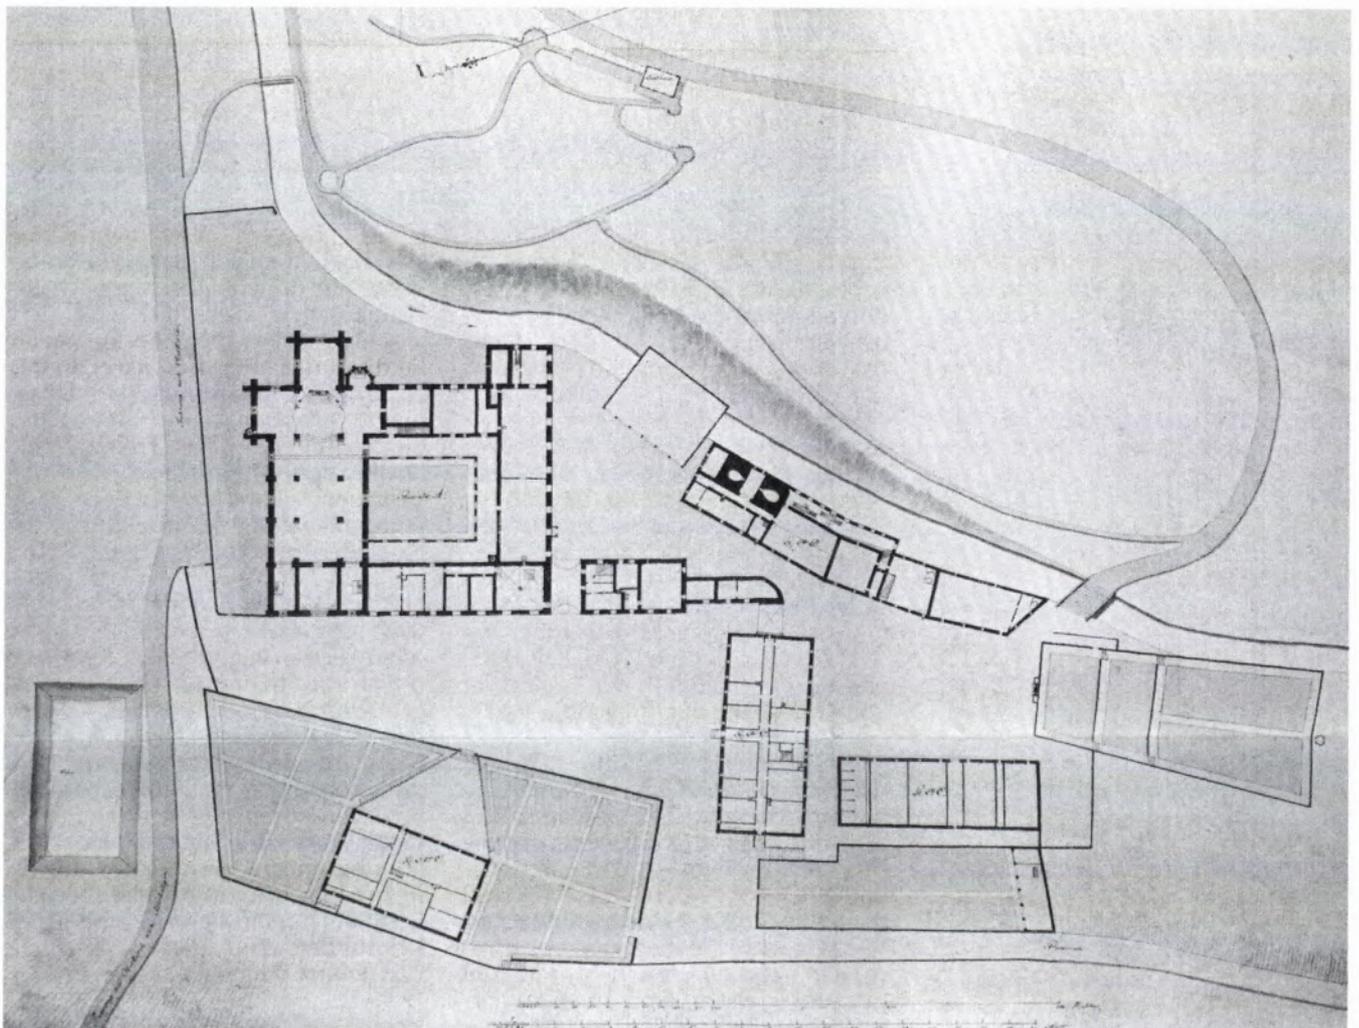
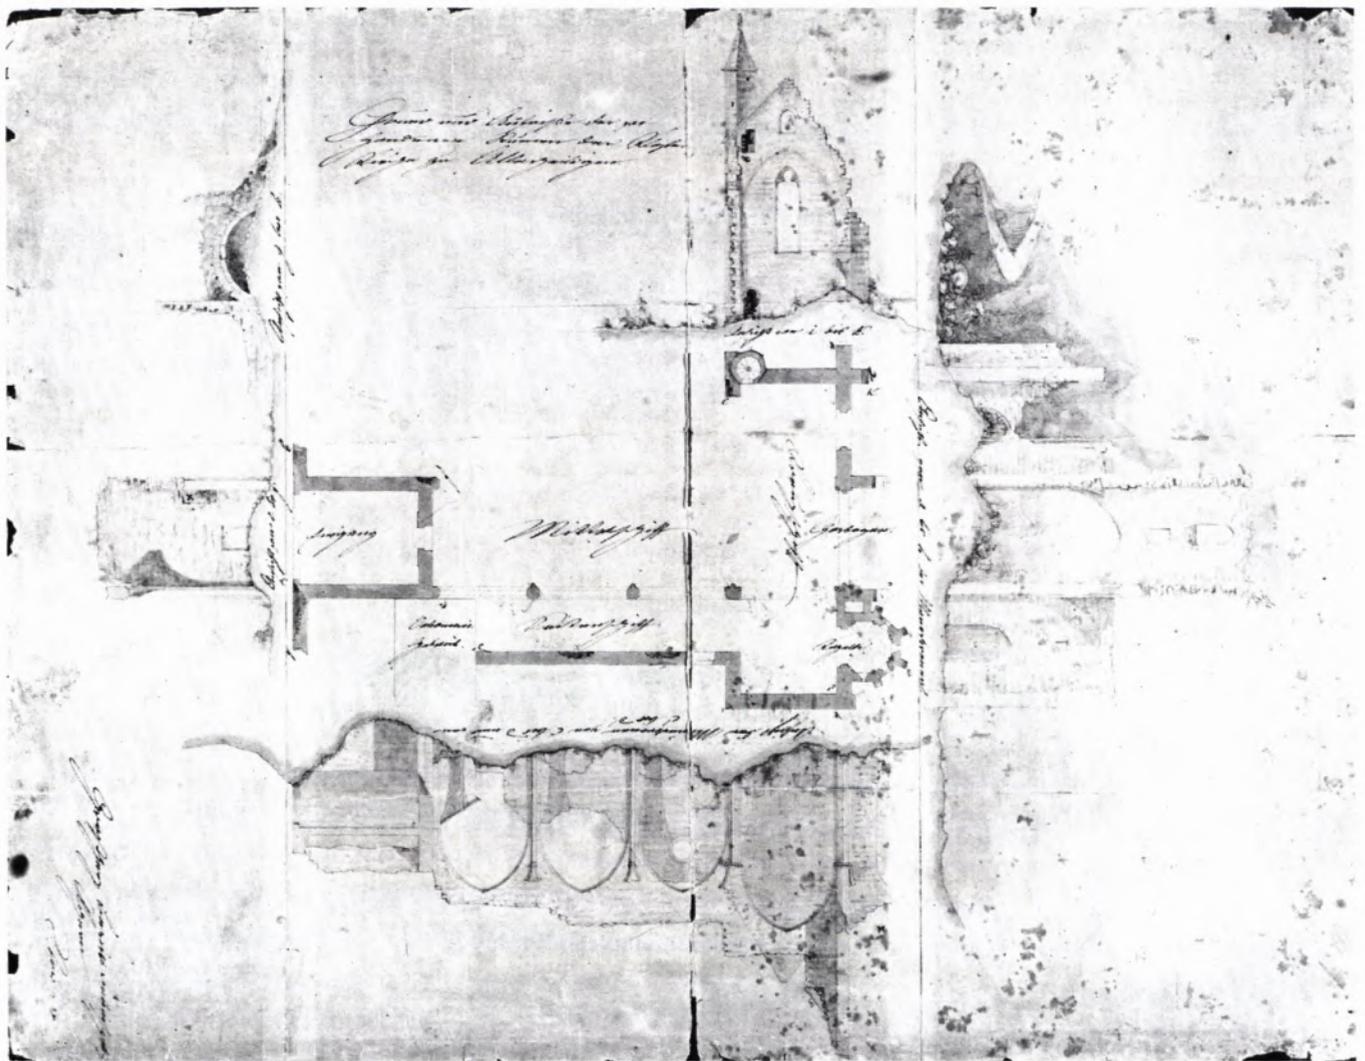
■ 2 „Situation der Kloster Gebäude zu Allerheiligen. Aufgenommen im October 1803.“ Übersichtsplan zu einer Serie von Detailplänen, die im Zuge der Säkularisierung des Klosters angefertigt wurden (GLA Karlsruhe, Sign. G/Allerheiligen, Nr. 2).

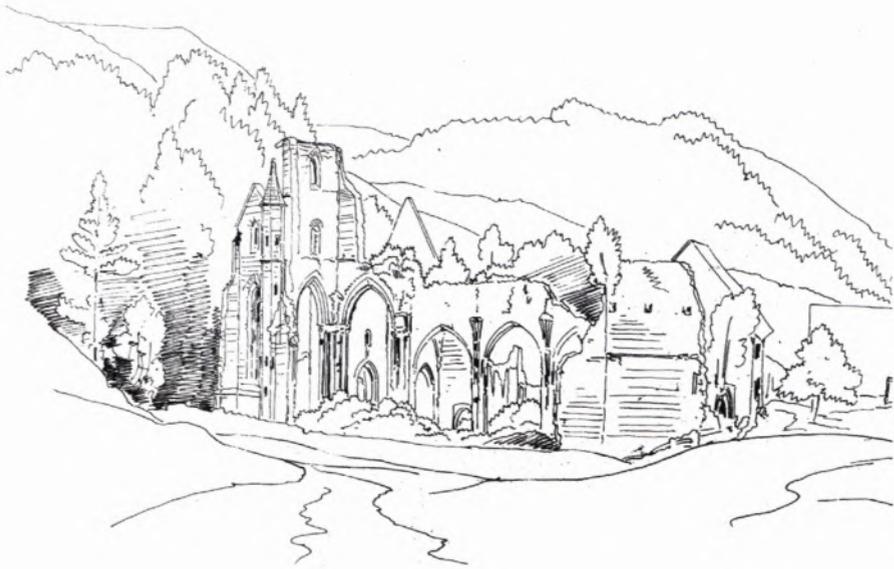
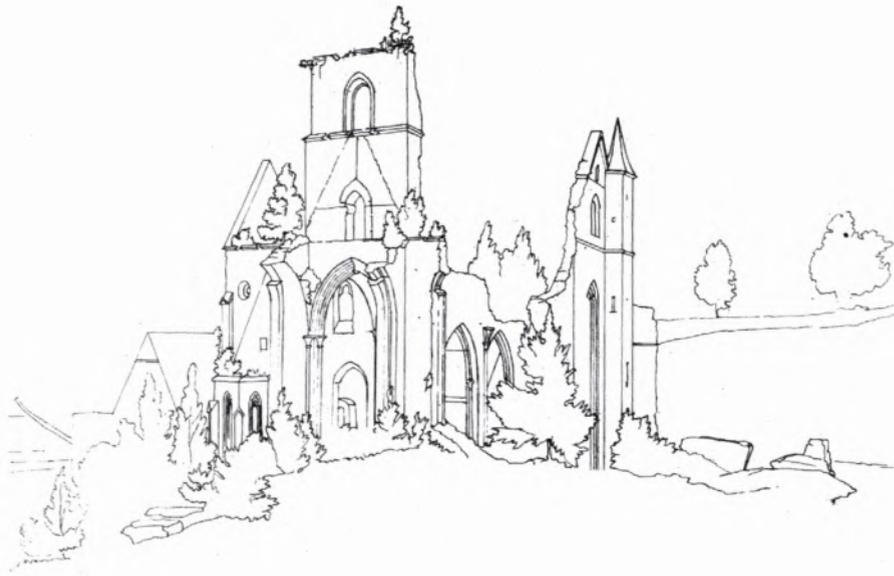
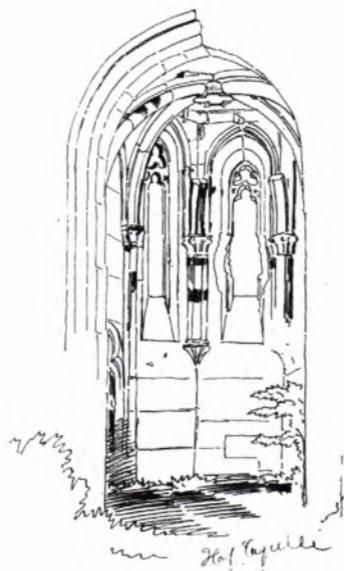
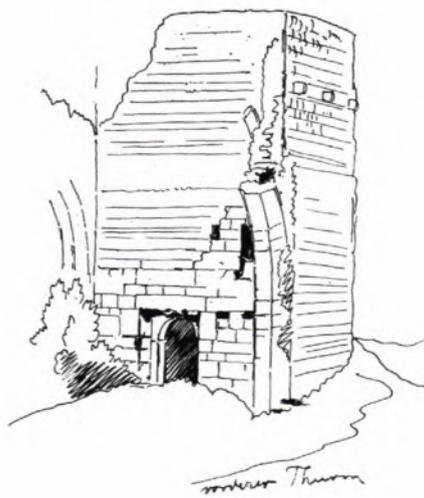
■ 4 Zeichnungen der Ruine um 1844, vermutlich August v. Bayer im Archiv des LDA Karlsruhe.

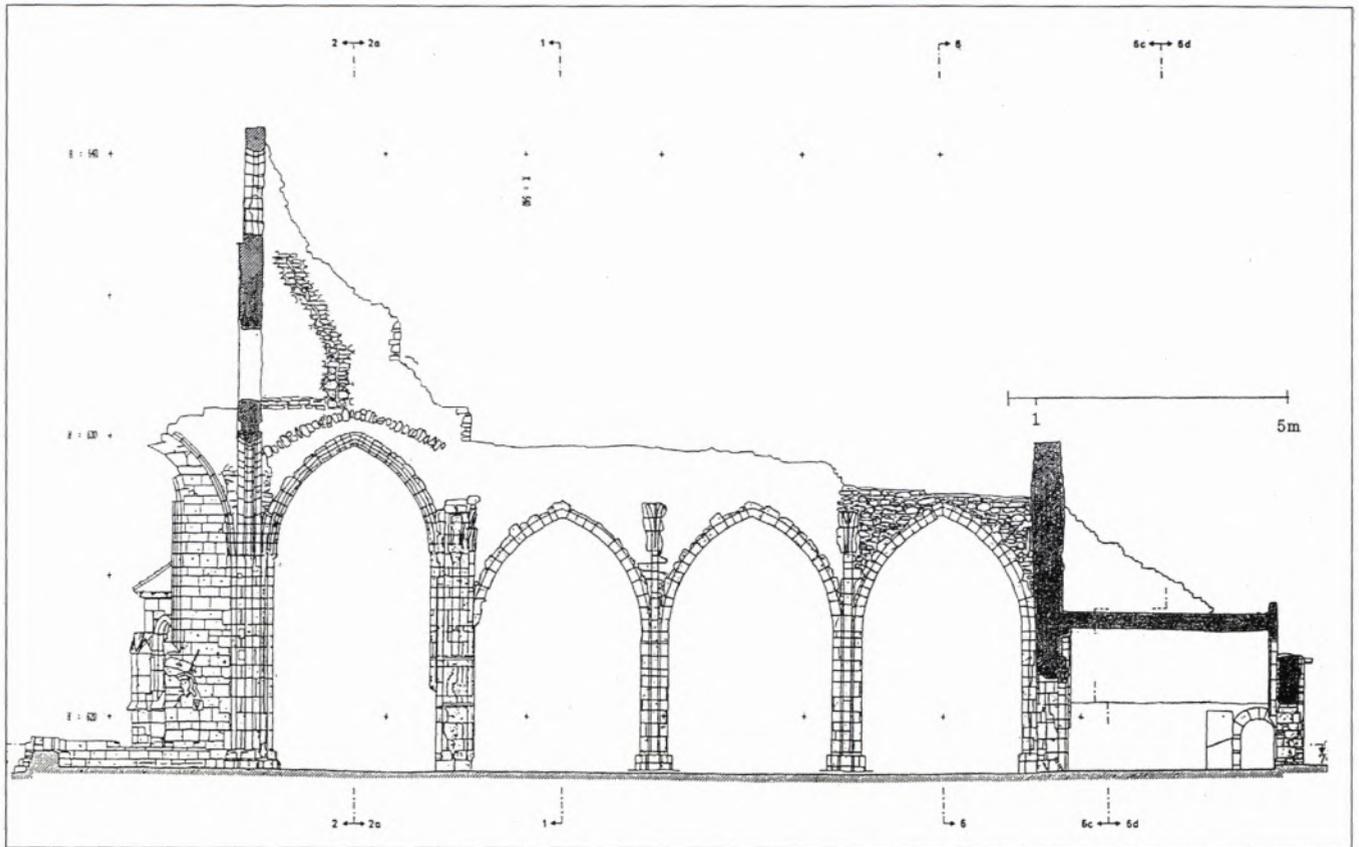
■ 5 Photogrammetrische Aufnahme der Kirchenruine aus dem Jahr 1979 anlässlich der Ruinensicherung. Längsschnitt durch den Kirchenraum mit Blick nach Süden (Staatl. Hochbauamt I, Freiburg, Außenstelle Offenburg/Bildmessung GmbH Müllheim).

Im Zuge der 1980 begonnenen umfassenden Sicherung der Ruine wurden die Baubefunde der Ausgrabung im Kreuzgang Ostflügel, ehem. Sakristei usw. sichtbar konserviert. Mit den nunmehr zur Verfügung stehenden Hilfsmitteln der Photogrammetrie wurde der gesamte Baubestand maßstabgerecht dokumentiert, womit eine seit Mitte des Jahrhunderts fast lückenlos belegbare Tradition der Baudokumentation fortgesetzt wurde. Bei der Ruinensicherung verfolgte man weitgehend die Grundsätze, die bereits in der Mitte des 19. Jahrhunderts als Leitschnur dienten: im wesentlichen reparieren, nur

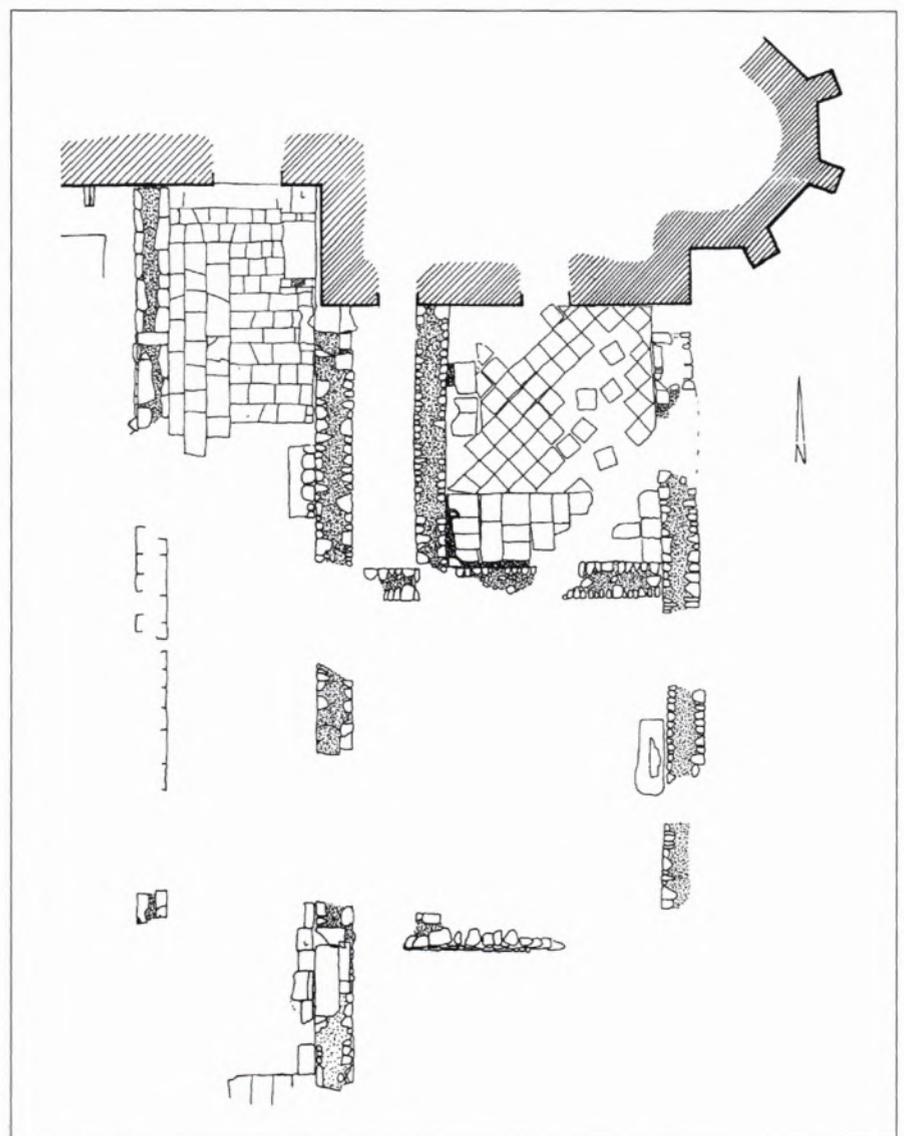
■ 6 Gesamtplan der Grabungsbefunde (1978) im Bereich des Kreuzgang-Ostflügels (LDA Freiburg).
