Hans Huth
(LDA · Karlsruhe)

Die Restaurierung einer Madonnenstatue an der Engelsmühle bei Philippsburg, Kreis Bruchsal

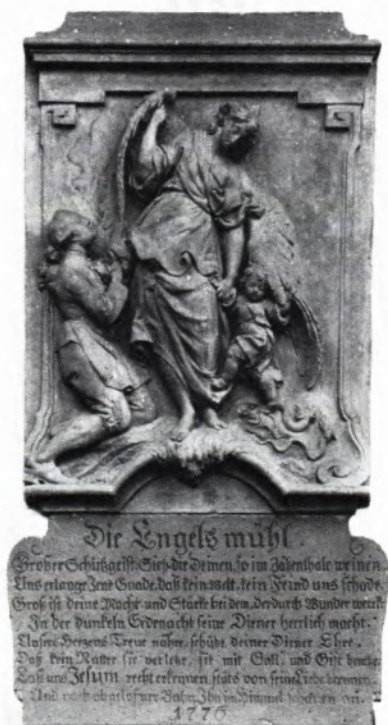
(unten links) Das Schutzengel-Relief der Engelsmühle von 1776 nach der Wiederherstellung

Christuskind und ein Sandstein-Relief, das einen vor einem Schutzengel knienden Müller zeigt. Dieses 1776 datierte Relief war über der früher zum Mahlraum führenden Tür angebracht und ist heute in die Mauer eingelassen.

Während das Relief noch verhältnismäßig gut erhalten und deshalb vergleichsweise leicht instand zu setzen war, zeigte sich die Madonnenstatue stärker gefährdet. Aus der Inschrift am Sockel (sanCta Del genItrIX spIrá MhI sls: proteCtrIX) erfahren wir, daß sie das Werk von 1728 und nicht, wie früher durch eine aufgemalte Jahreszahl angegeben war, das des Jahres 1724 ist.

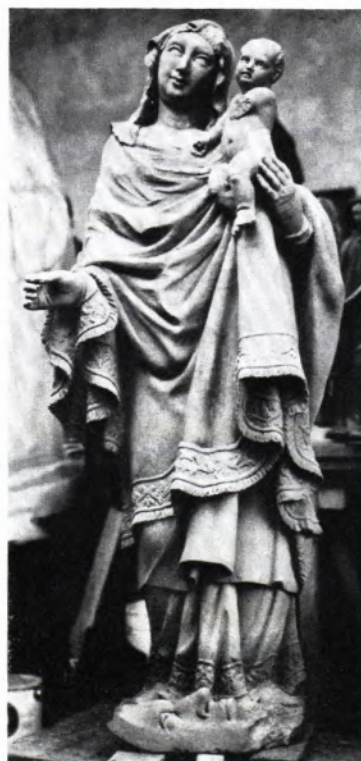
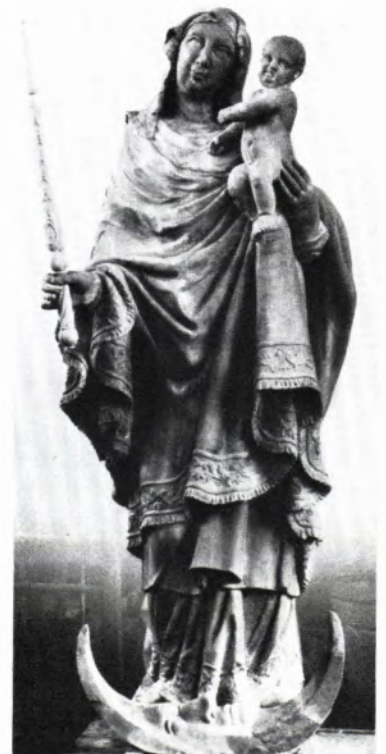
(unten Mitte und rechts) Die Sandstein-Madonna der Engelsmühle von 1728 vor und nach der Restaurierung

Die Engelsmühlen-Madonna ist 1,57 Meter groß. Ihr separat gearbeiteter Sockel war in seiner Substanz so zermürbt, daß er kopiert werden mußte. Otto Rumpf, Lachen-Speyerdorf, führte diese Arbeit aus. Auch der untere Teil des Bildwerks selbst, insbesondere die Mondsichel, die nach Ausweis alter Fotos schon vor dem 1. Weltkrieg beschädigt war, wies größere Schädigungen auf. Der linke Arm des Kindes fehlte. Die abgebrochenen Stücke fanden sich allerdings glücklicherweise bei der Herausnahme der Figur in der Nische. Restaurierung von Madonna und Relief lag in Händen von Restaurator Otto Schulz, Herxheim.
