Eckart Hannmann: Das Schloß in Tübingen

Sanierung des Süd- und Westflügels

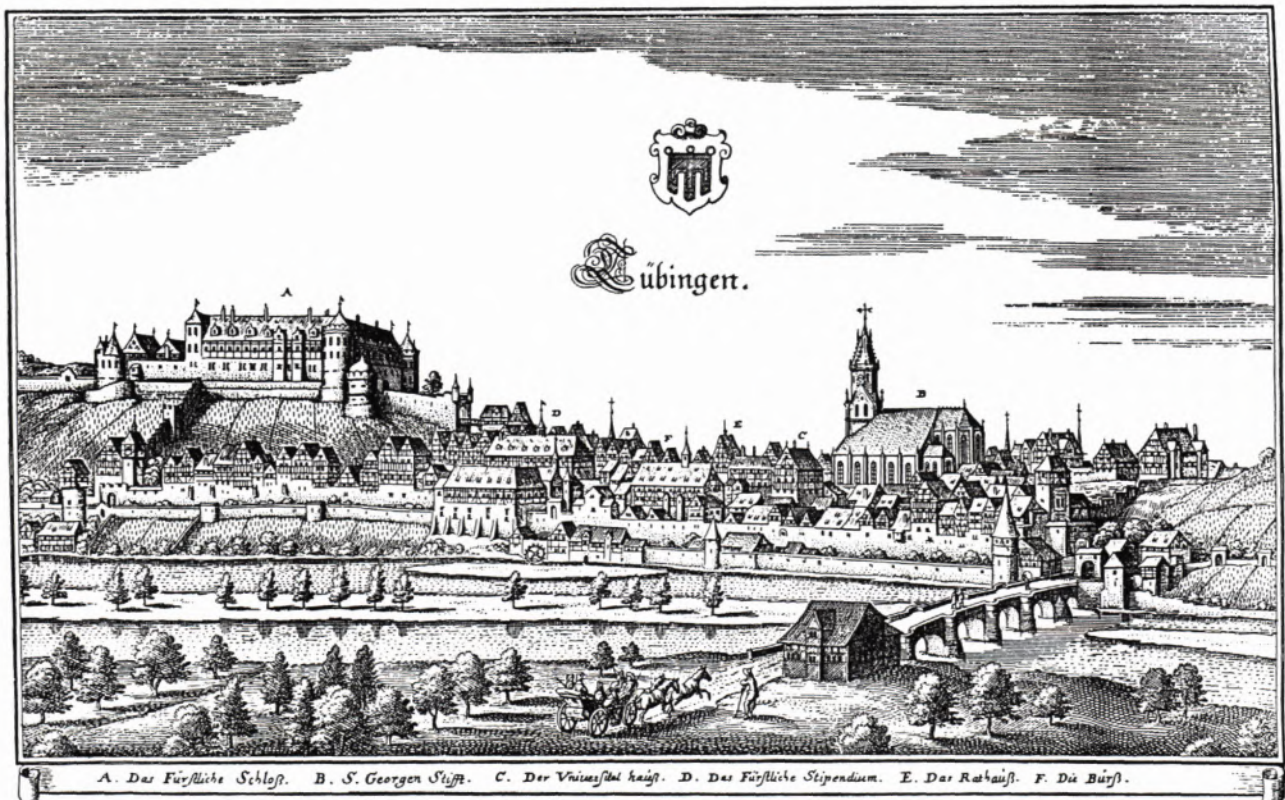
1 TÜBINGEN VON SÜDEN. Aus der *Topographia Sueviae* von M. Merian 1643.

A. Das Fürstliche Schloß. B. S. Georgen Stijff. C. Der Vniversität hauff. D. Das Fürstliche Stipendium. E. Das Rathskauff. F. Die Bürß.

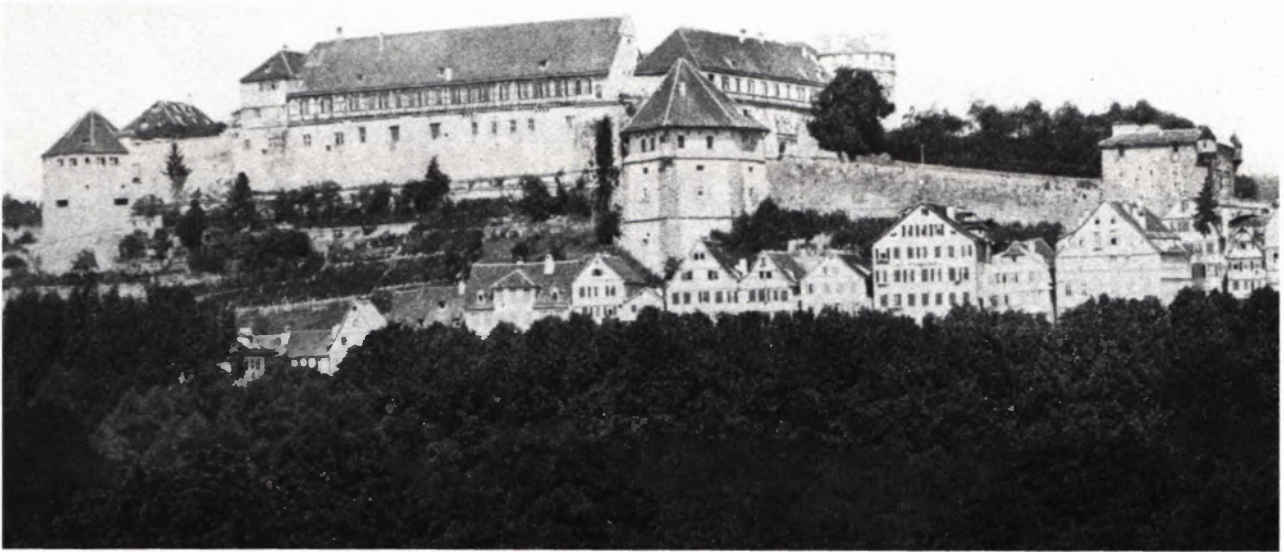
5 SÜDOSTANSICHT DES SCHLOSSES. Das Fachwerk am Obergeschoß des Südflügels ist noch sichtbar, Foto 1876.

Wie archivalische Nachforschungen zweifelsfrei ergeben haben, war das jetzt verputzte Obergeschoß jahrhundertlang bis in die 2. Hälfte des 19. Jahrhunderts hinein als Sichtfachwerk gestaltet. Der historisch relevante Zustand ist also das Sichtfachwerk, nicht der Ver-

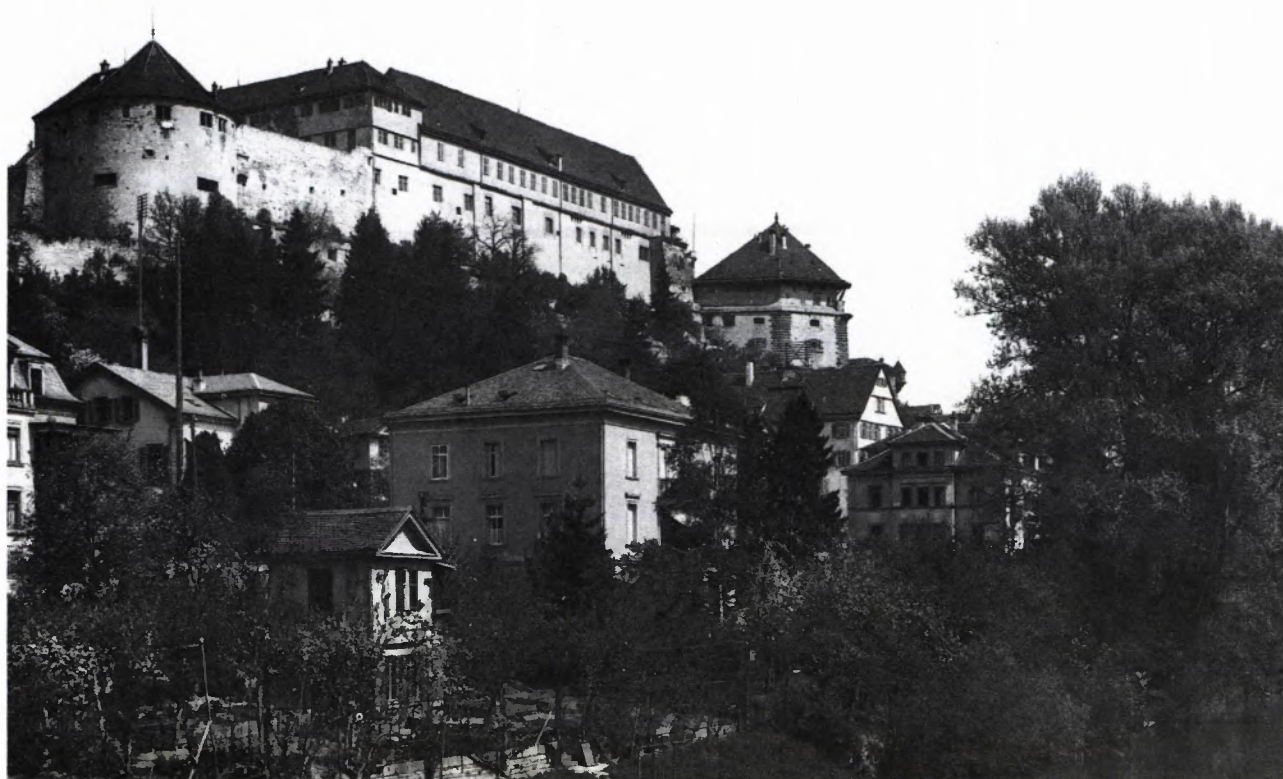
7 SÜDWESTANSICHT um 1930. Die gemalten Architekturrahmungen der Erdgeschoßfenster am Südflügel sind noch zu erkennen. Der um 1970 renovierte Rundturm links (Haspelturm) zeigt noch Verputz (heute steinsichtig).

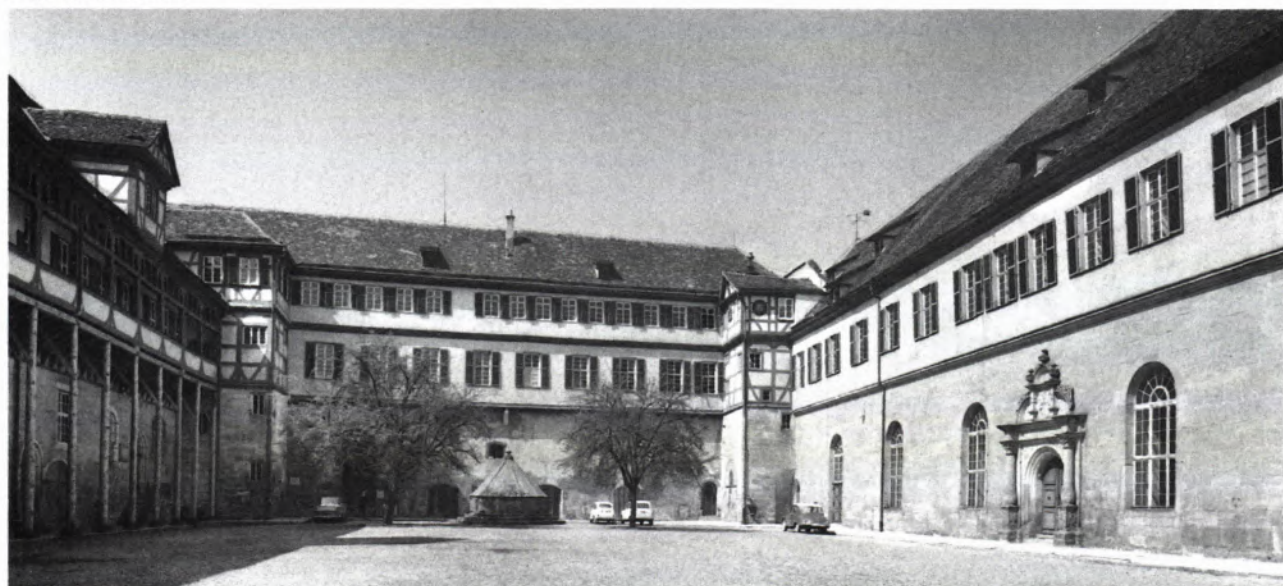
8 BLICK IN DEN SCHLOSSHOF nach Westen 1965. Die Südgalerie mußte bis zur jetzigen Instandsetzung wegen Einsturzgefahr abgestützt werden.

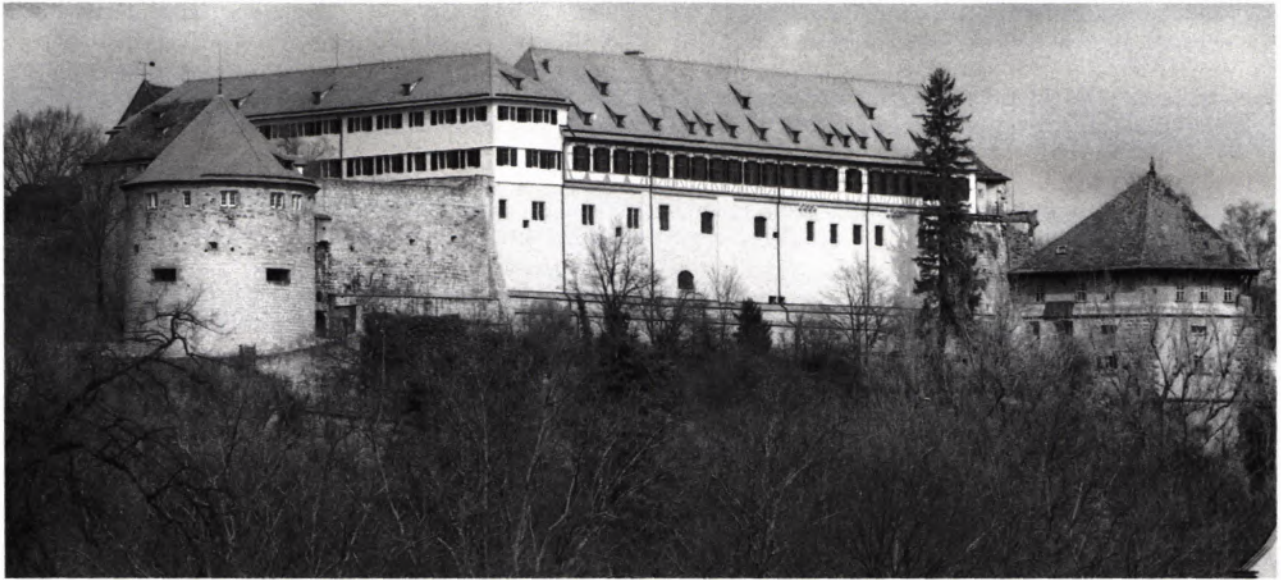
9 SÜDWESTANSICHT nach der Renovierung mit wieder freigelegtem Fachwerk.

In den folgenden 1½ Jahren wurde versucht, sowohl den Forderungen des Nutzers als auch denen der Denkmalpflege nach Erhaltung der historischen Substanz gerecht zu werden. Dem Statiker gelang es, ein Konzept zu entwickeln, bei dem die hohen nutzungsbedingten Lasten insbesondere durch Einbau von Betonkonstruktionen und Stahlträgern unter Erhaltung der Fachwerkaußenwände sicher abgeleitet werden. Wie sich dieses statische Gemisch aus Beton, Stahl, Holzfachwerk und Naturstein indessen langfristig gesehen verhalten wird, ist meiner Ansicht nach ungewiß.

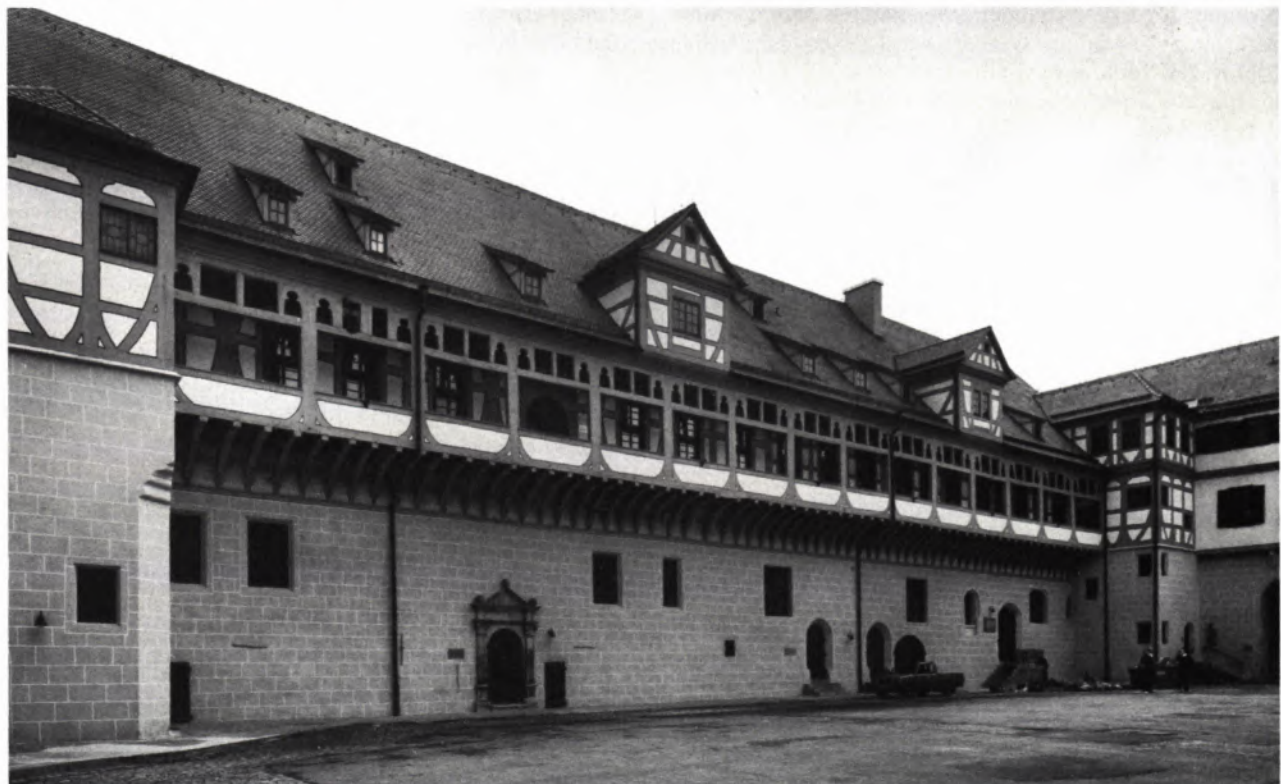
10 BLICK AUF DEN RENOVIERTEN SÜDFLÜGEL mit seinem ockergelben Fachwerk und der gemalten Sockelquadrierung.

Zusammen mit dem Universitätsbauamt, der Oberfinanzdirektion und dem Landesdenkmalamt wurde als Farbkonzept für die Außenfassung die frühest belegbare Fassung, also ockergelbes Fachwerk mit Begleitstrichen und Quaderbemalung im Sockelgeschoß zum Hof, festgelegt, weil nur diese Fassung die Gewähr dafür bietet, daß der Schloßkomplex einmal nach seiner Gesamtinstandsetzung ein weitgehend einheitliches Erscheinungsbild bildet trotz der vielfachen Veränderungen, die die einzelnen Bauteile im Laufe der Zeiten erfahren haben und die größtenteils nicht mehr rückgängig zu machen sind.

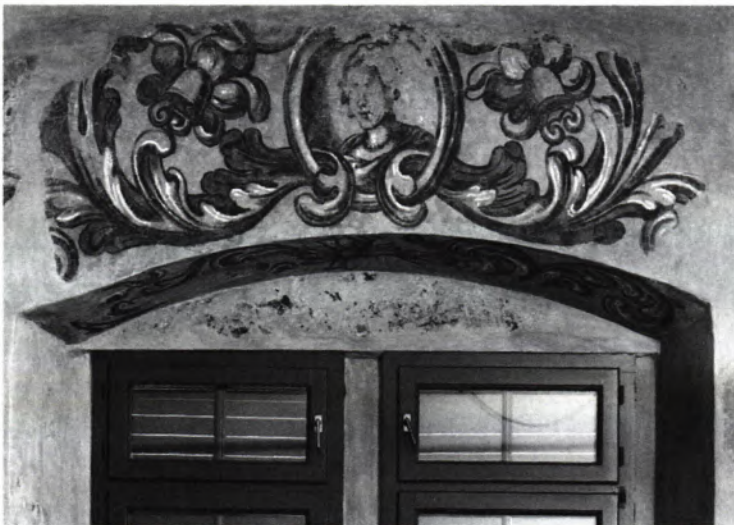
11 WIEDERAUFGEDECKTE GRISAILLEBEMALUNG in einem Raum des Westflügels.

auch rudimentär, eine einheitliche Grisaillebemalung mit Rollwerk und Grottesken aus der Zeit um 1600 aufgedeckt wurde. Um diesen neuentdeckten Raum in seinen ursprünglichen Proportionen wiederherzustellen, mußte die Bauplanung entsprechend geändert werden. Interessante Gefachbemalungen, unter anderem in der Kombination von roten und grünen Begleitstrichen, konnten im südwestlichen Treppenturm aufgefunden und sichtbar gemacht werden. Bis auf die wenigen historischen Räume im Südflügel, die beiden sogenannten Herzogszimmer, die Kapelle und den ehemaligen Küchenbereich, wurden die Räume den heutigen Erfordernissen angepaßt. Weitere Einbußen an überlieferter Bausubstanz erbrachten dann noch einmal die nachträglich vom Brandschutz erhobenen Forderungen. Das Landesdenkmalamt hat den Umbaumaßnahmen, die „als gravierendste Änderung in der jüngeren Geschichte des Schlosses“ bezeichnet wurden, „mit Bedauern“ zugestimmt. Das Denkmalamt hat sich also nicht aus der fachlichen Verantwortung zurückgezogen, sondern zusammen mit dem Universitätsbauamt versucht, die nutzungsbedingten Vorgaben, soweit es ging, auf die vorhandene Substanz abzustimmen.
