## Gerhard Fingerlin: Restaurierung eines römischen Badegebäudes in Merdingen, Kreis Breisgau-Hochschwarzwald

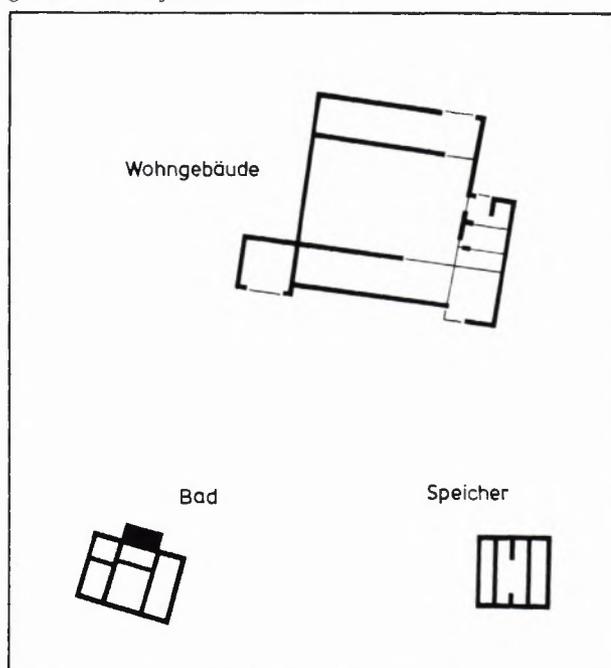
1 GRUNDRISS des römischen Gutshofes bei Merdingen; ergraben sind bis jetzt drei Gebäude.

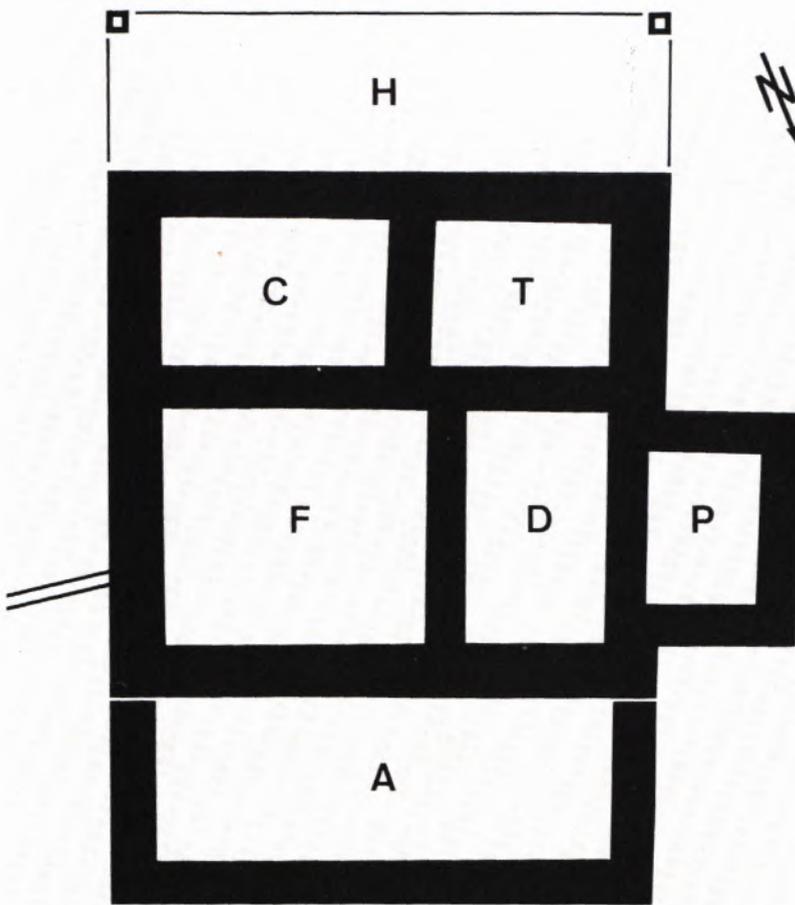
2 PLAN des Badegebäudes mit seiner Raumeinteilung.

Die Untersuchung, die auch den schon 1926 teilweise ergrabenen und damals als Wohnhaus angesprochenen Steinbau erfaßte, brachte eine neue, aber völlig gesicherte Deutung. Bei dem aus vier Räumen und einem später zugefügten Anbau bestehenden Gebäude handelt es sich um das Bad des Merdinger Gutshofes (Abb. 2), das wie häufig nicht dem großen Wohnhaus integriert, sondern separat errichtet wurde.

Auskleideraum, Kaltbad, lauwarmer Übergangsraum und Heißbad sind die Stationen des römischen Badevorgangs. Sie sind auch an diesem Grundriß ablesbar, wobei der spätere Anbau durch die Vergrößerung des Raumangebots den Komfort erhöhte (Abb. 2, A). Zwei Räume (Abb. 2, T und C) waren durch Bodenheizung erwärmt. Hier stand eine gemauerte Wanne für heißes Wasser, von der allerdings an Ort und Stelle nichts mehr erhalten ist. Der römische Fußboden war hier abgetragen, vorhanden nur noch der Unterboden mit den Resten kleiner Hypokaustpfeiler. Beheizt wurde dieser Gebäudeteil von einem überdachten Vordach aus, in dem vermutlich auch das Brennholz gelagert wurde. Raum F diente nach dem Umbau als Kaltbad, vor der eigentlichen Wannennische (Abb. 2, P) lag ein kleiner Durchgangsraum, der auch zu den erwärmten Badezimmern führte.

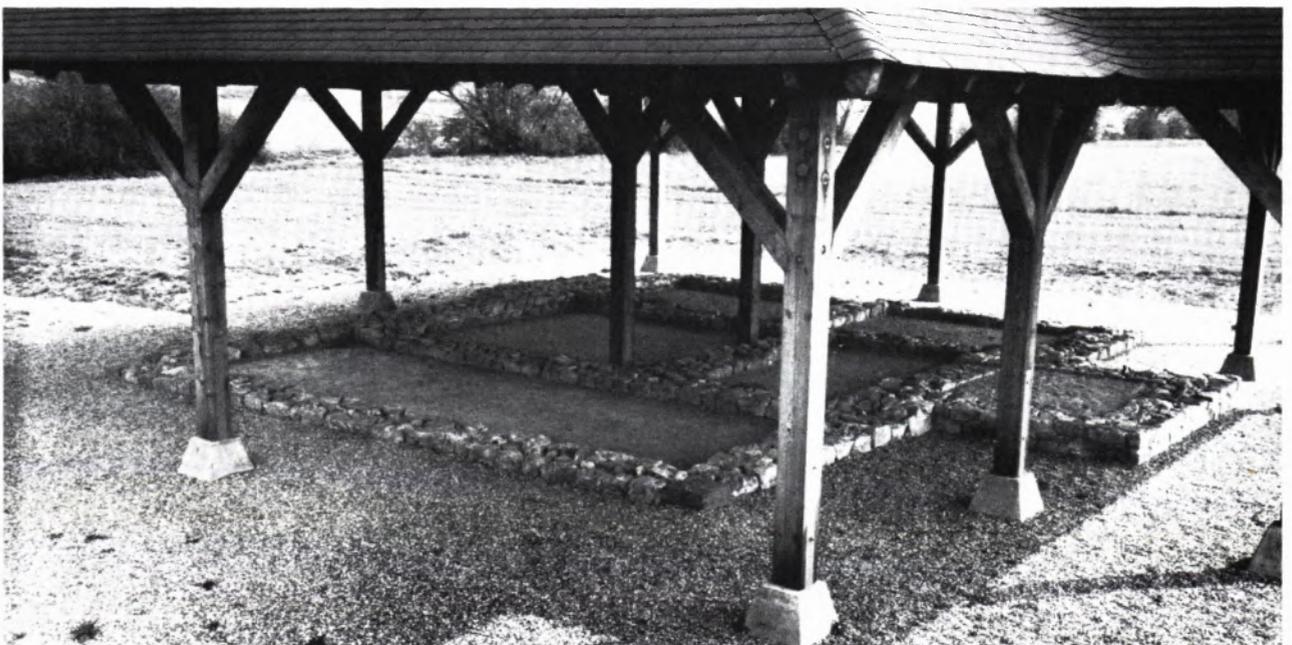
▼ 3 KONSERVIERTE Fundamente des Badegebäudes unter dem Schutzdach.

Bald nach der vollständigen Freilegung des Badegebäudes, das in seinen Fundamenten relativ gut erhalten war, wurde von verschiedenen Seiten der Wunsch geäußert, wenigstens diesen einen Bau zu konservieren und sichtbar zu erhalten. Die Voraussetzungen dafür wurden bei der Gemeinde Merdingen rasch geschaffen, wofür wir vor allem Herrn Bürgermeister Schopp zu Dank verpflichtet sind. Auch Schule und Öffentlichkeit nahmen lebhaften Anteil. Voraussetzung für die dauerhafte Erhaltung war die Errichtung eines Schutzdaches (Abb. 3), das von einem weiteren ehrenamtlichen Mitarbeiter der Denkmalpflege, Herrn Architekt Schillinger aus Ihringen, entworfen wurde. Mit seiner schlichten und klaren Form fügt es sich gut in die Landschaft am Fuß des Tunibergs.

Inzwischen sind auch die Konservierung und Wiederherstellung der Mauern und Estrichböden abgeschlossen. Wenn nach der Bepflanzung die Anlage der Öffentlichkeit übergeben werden kann, ist hier vor den Toren Freiburgs ein Stück Geschichte wieder sichtbar geworden. Am Beispiel eines recht komfortabel ausgestatteten Badegebäudes (Abb. 4) läßt sich der zivilisatorische Fortschritt ablesen, der mit den Römern und ihrem Lebensstil in unser Land gekommen ist. Die vollständige Ausgrabung dieses Gutshofes, auch wenn sie noch Jahrzehnte auf sich warten läßt (und warten lassen kann), wird es eines Tages erlauben, manche jetzt noch offene Fragen zufriedenstellend zu beantworten.

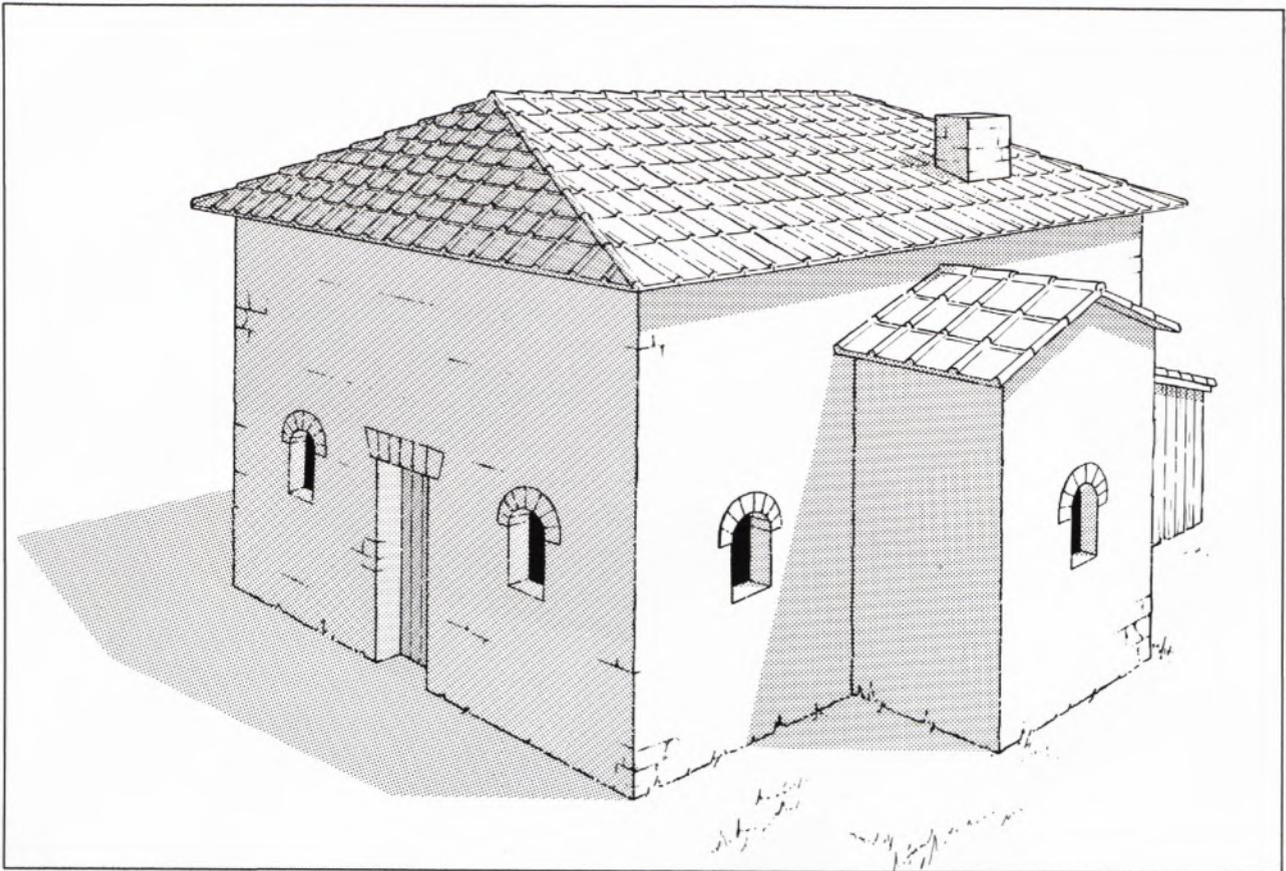
4 ZEICHNERISCHE REKONSTRUKTION des Badegebäudes in seiner letzten Benutzungszeit.
