# Heinrich Niester: Die katholische Pfarrkirche St. Peter und Paul in Grünsfeld, Kreis Tauberbischofsheim

## Ihre bauliche Erweiterung und Restaurierung

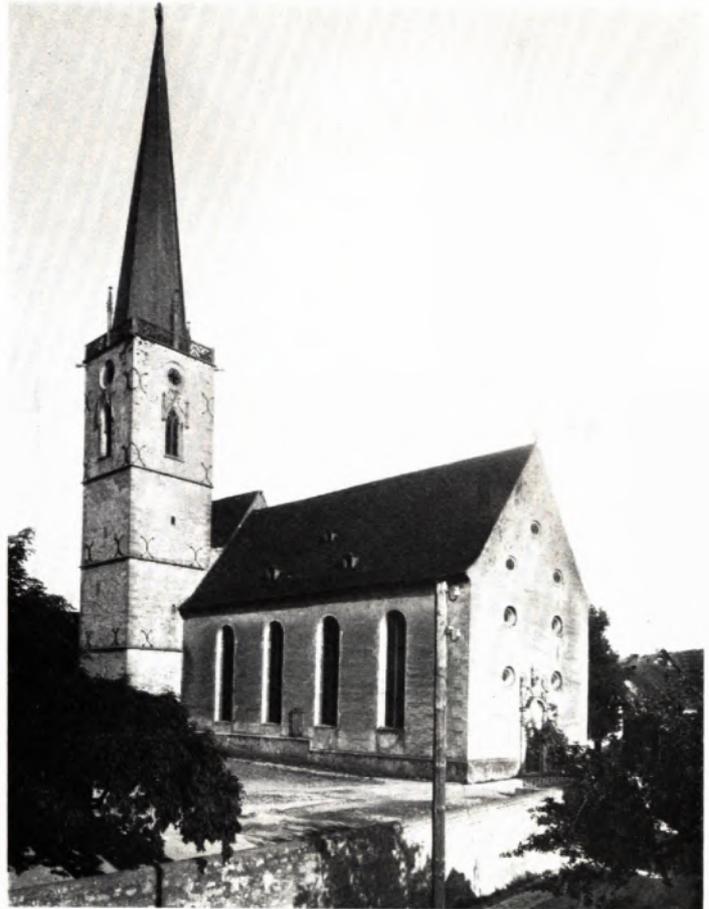
**DIE KATHOLISCHE PFARRKIRCHE IN GRÜNSFELD IM ALTEN ZUSTAND.** *Das Ensemble von barockem Kirchenschiff (1659), etwas höher aufragendem Chor (14. und 15. Jahrhundert) und schlank aufsteilendem Turm (Schaft 14., obere Partie viertes Geschoß, Maßwerkbrüstung und Helm 19. Jahrhundert) aus Nordwesten gesehen. Der kompakten, durch die großen Seitenfenster etwas aufgelockerten, breit hingelagerten Masse des Schiffes antwortet die vertikale Blickbahn des Turmes, wodurch eine wohltuende Harmonisierung gewonnen wird, der auch die Überhöhung des Turmes mit dem nach der Brandkatastrophe von 1858 aufgesetzten Helm keinen Abbruch tut.*

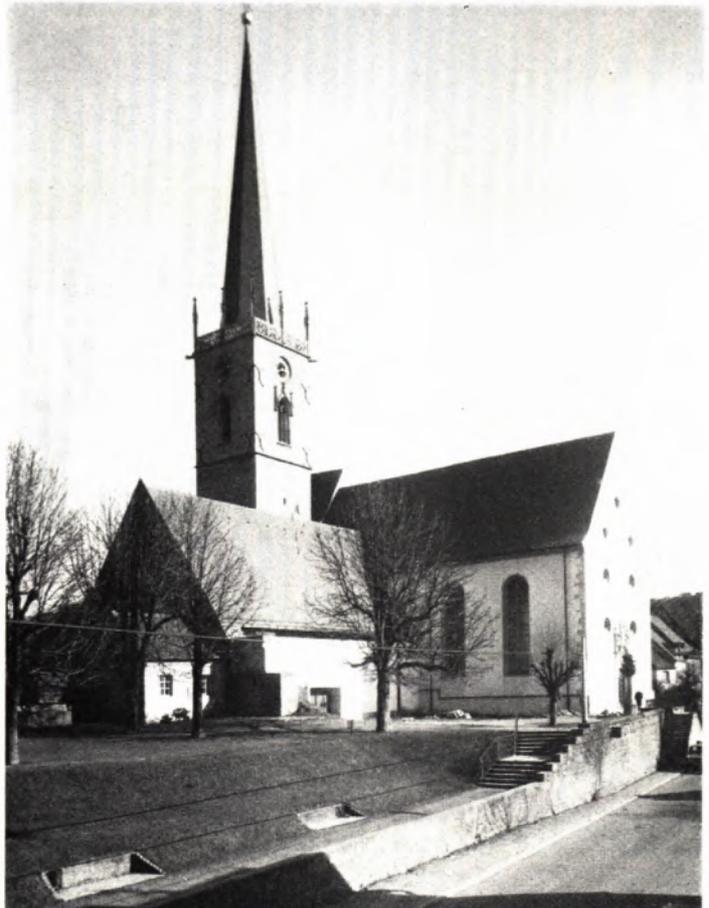
**DIE GRÜNSFELDER KIRCHE MIT DEM SEITLICHEN ANBAU VON 1966/70.** *Dadurch, daß der querflügelartig dem barocken Kirchenschiff sich verbindende neue Bauteil etwas niedriger gehalten wurde und in seinem Dach die Neigung der alten Verdachungen wiederholt, ist das Zusammengehen von alt und neu erträglich geworden. Der Vergleich mit dem alten Zustand (Bild oben) läßt allerdings erkennen, daß die unausweichlich notwendige Kirchenenerweiterung nur mit dem Verlust des Blickes auf den schönen Turmkörper zu erkaufen war. Auch die alte Harmonie hat Einbußen erlitten, die jedoch gering wiegen, wenn man daran denkt, daß nur auf dem Weg über solche Zugeständnisse der Bestand des historischen Gotteshauses zu retten war. Der Denkmalpfleger meint, das jetzige Bild könne gewinnen, wenn der kleine Hausbau, der sich an die in den Nordgiebel des Neubaus einbezogene alte Stadtmauer anlehnt und zum Friedhof gehört, abgebrochen werden würde.*

Bei einer kritischen Würdigung der Gesamtmaßnahmen darf man feststellen: Der Erweiterungsbau an der Grünfelder Kirche ordnet sich äußerlich dem Altbestand völlig unter, was seiner geringeren Höhe ebenso zuzuschreiben ist wie der Angleichung seiner Dachneigung an die des historischen Chores und Schiffes. Gleiches gilt auch für den Innenraum, wo es durch die behutsam vorgenommene Verschränkung der ineinander übergehenden Raumkompartimente jetzt noch ohne weiteres möglich ist, das Erlebnis des alten Kir-

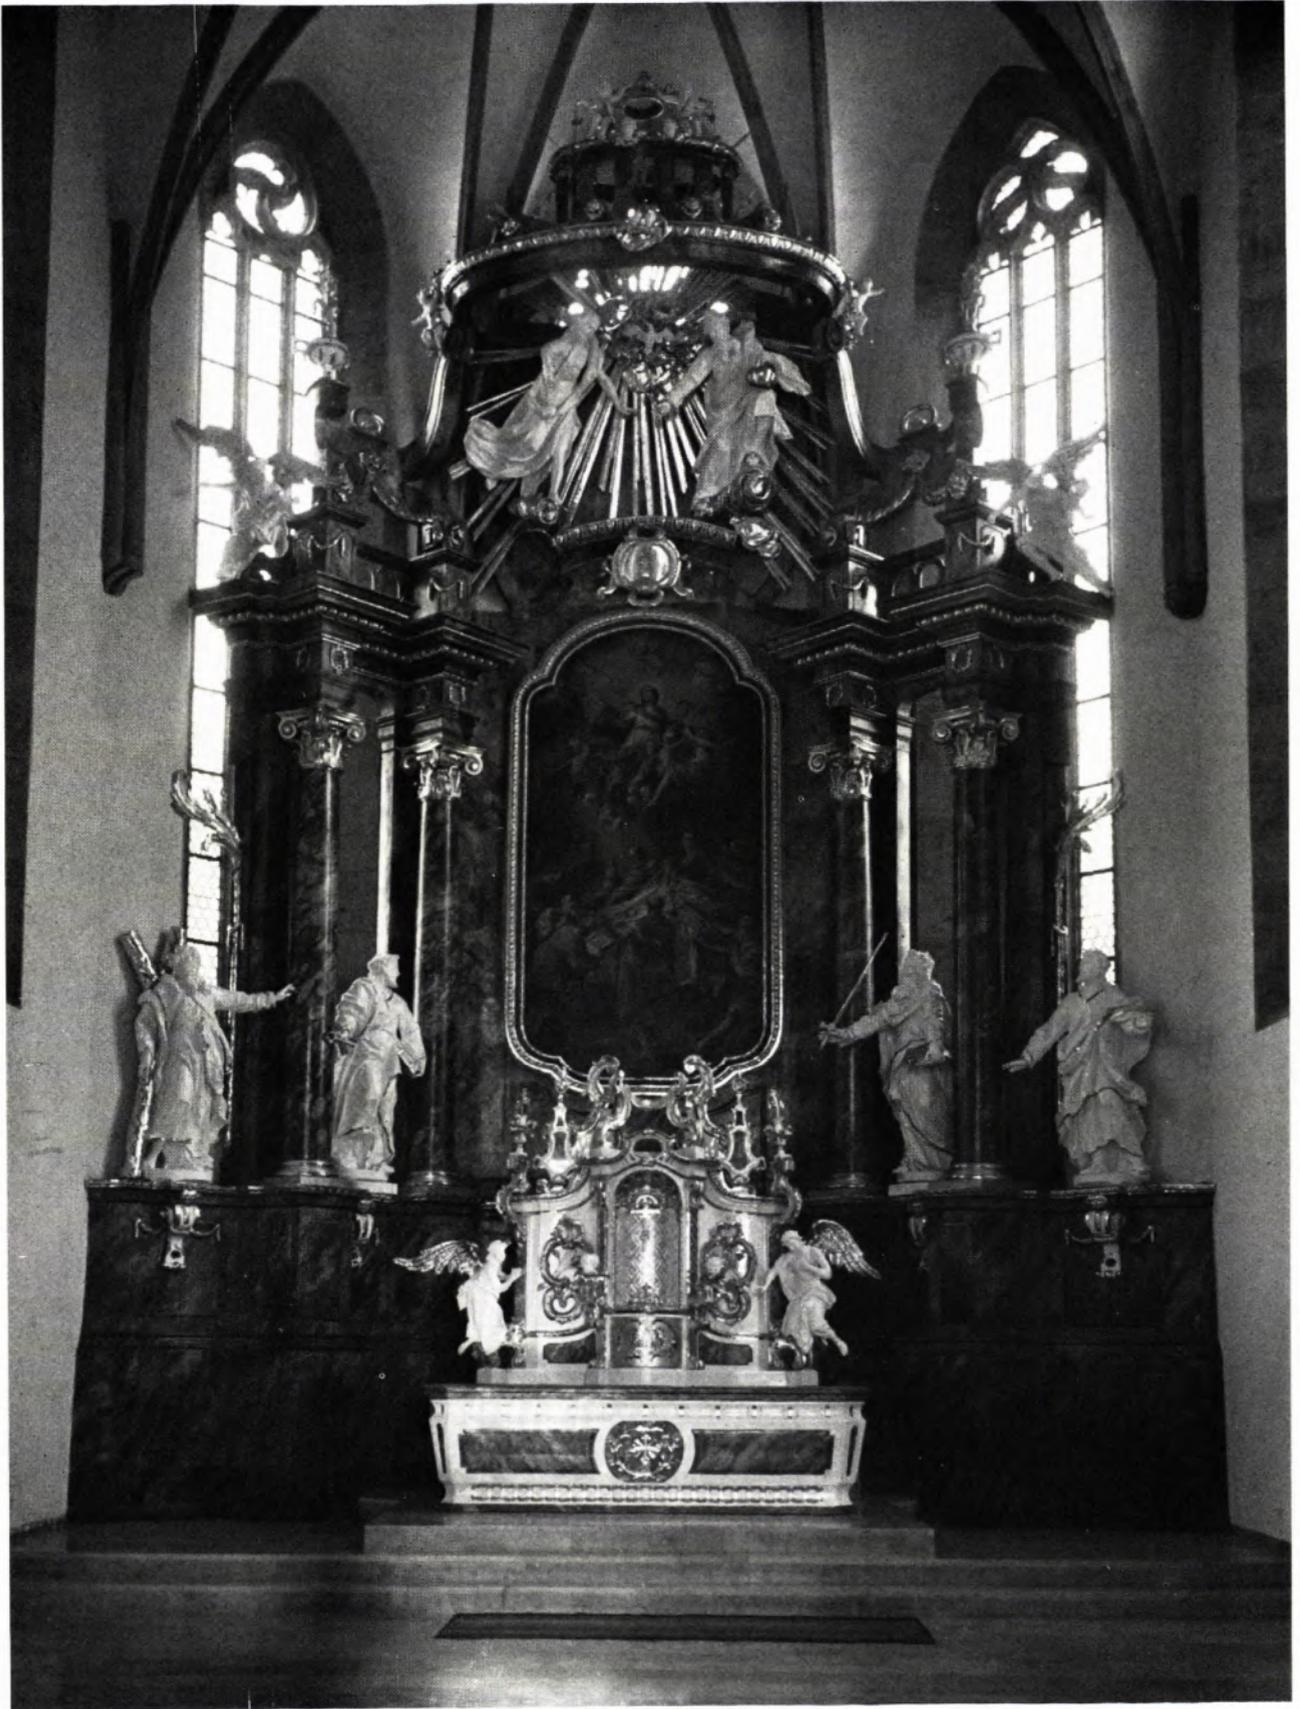
DER SPÄTBAROCKE HOCHALTAR IN GRÜNSFELD. 1781 nach Entwürfen von Georg Winterstein aus Würzburg geschaffen und 1785 von dem Vergolder Joseph Eisenhauer gefaßt und vergoldet, ist der im Chorhaupt stehende, im Detail schon dem Klassizismus zuneigende spätbarocke Hochaltar das ansehnlichste Ausstattungsstück der Kirche. Jetzt in allen Teilen restauriert, entfaltet er seine Pracht in dem verbesserten Licht, das ihm durch die neu verglasten Fenster zukommt.

– Ersatz der düster ornamentierten Fensterverglasung (von 1903) im Chor durch historisch gerechtfertigte echte Butzenscheiben, um diesem Raum, insbesondere aber dem hier aufgestellten barocken Hochaltar besseres Licht zukommen zu lassen. Gleichartige Verglasung er- hielten übrigens auch die Fenster von Schiff und Marien- kapelle.

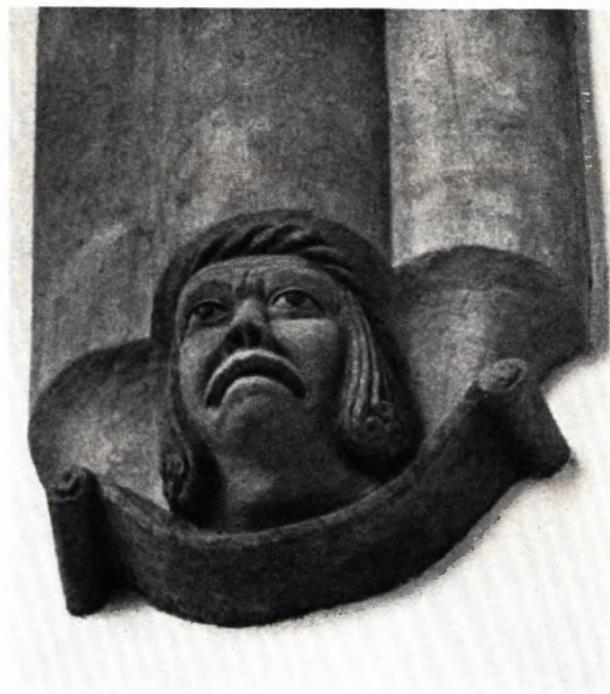
**BILDNISKONSOLSTEIN UNTER EINEM BÜNDELDIENST DES CHORGEWÖLBES.** Die dreiteiligen Wanddienste, die das ursprüngliche, im 15. Jahrhundert ersetzte Kreuzrippengewölbe des Chores (spätes 14. Jahrhundert) unterfangen haben, gehen von Bildniskonsolen aus. Ausdrucksvolle Mannsköpfe, dürften diese, wie wir das auch anderweitig in Bauwerken dieser Zeit kennen, die Darstellung von Werkleuten sein, die am Chorbau beteiligt waren. Freilich können solche Bildwerke noch nicht als unverwechselbar individuell geprägte Porträts verstanden werden. Wie bei dem hier abgebildeten Beispiel hat der Bildhauer eher die Personifizierung eines Transparents gezeigt, so wie es jener Zeit entsprach. Mag sein, daß das Spruchband, auf dem bei der Restaurierung nichts mehr zu lesen war, einst einen personenbezogenen Hinweis enthielt.

Der polygonal geschlossene Chor unseres Gotteshauses darf in die zweite Hälfte des 14. Jahrhunderts datiert werden. Er war ursprünglich mit einem Kreuzrippengewölbe überdeckt, von dem die heute noch sichtbaren dreiteiligen Runddienste herkommen, die von hoch an den Chorwandungen sitzenden Bildniskonsolen ausgehen (Abb. oben). Das jetzige Netzgewölbe muß noch vor 1488 entstanden sein, was durch das Schlußsteinwappen über dem Hochaltar sicher bezeugt wird. Dieser Zeit kann auch das Fischblasenmaßwerk in den fünf schlanken Chorfenstern zugerechnet werden, deren mittleres, das in der Barockzeit bei der Aufstellung des majestätischen Hochaltars (Abb. links) vermauert worden war, im Zuge der hier zu besprechenden Kircheninstandsetzung wieder geöffnet wurde.

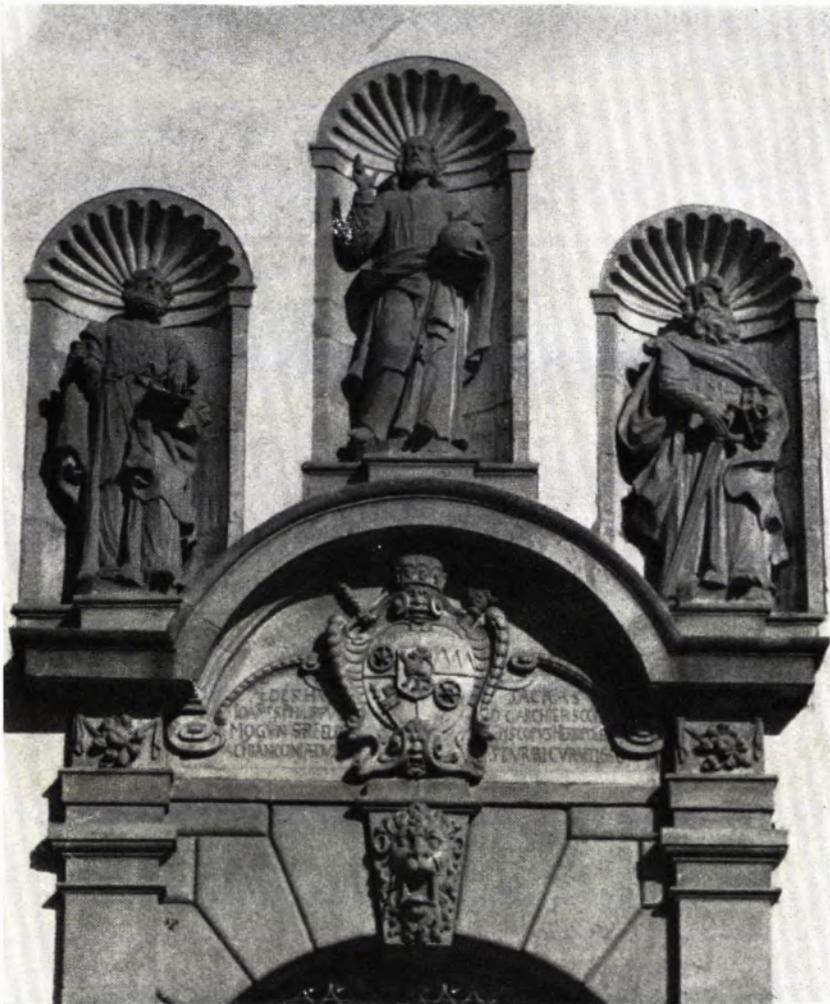
TYMPANON UND FIGURENSCHMUCK AM WESTLICHEN HAUPTPORTAL. Die in muschelüberfangene Nischen eingestellten Figuren zeigen Christus und zu seinen Seiten die Namenspatrone der Grünsfelder Kirche, die Apostel Petrus und Paulus. Auf dem Türbogenfeld das Wappen des Fürstbischofs Johann Philipp von Schönborn und eine eingemeißelte Schrift, die auf ihn als den Erbauer des heutigen Langhauses Bezug nimmt und für die Bauzeit das Jahr 1659 benennt.

Die westliche Giebelfront bekam außen 1659 bildhauerischen Schmuck (Abb. oben). Er konzentriert sich auf den Haupteingang, und eine lateinische Inschrift im Tympanon weist auf das Erbauungsjahr des Schiffes hin sowie auf den Bauherren Johann Philipp, Erzbischof von Mainz, ein Sproß der für die Kunst des deutschen Barock so bedeutsamen Familien der Schönborn, der zugleich Bischof von Würzburg und Herzog in Franken war. Sein Wappenschild halbiert das oben rundbogig schließende Türbogenfeld. Darüber erscheint die Figur des Salvators, dem seitlich, etwas niedriger gestellt, die Statuen der beiden Apostelfürsten Petrus und Paulus assistieren. Die Nischen, in denen die Skulpturen stehen, werden oben von Muschelschalen geschlossen. Die etwas trockene Art dieser Bildwerke kehrt wieder bei der Muttergottesfigur, die das bescheidenere Portal auf der südlichen Langseite des Kirchenschiffes bekrönt. Auch die nicht gerade glückliche Verteilung der ovalen Fensterlöcher (sog. Ochsenaugen) auf der mächtigen westlichen Fassadenwand sei wenigstens erwähnt (vgl. Abb. S. 11).

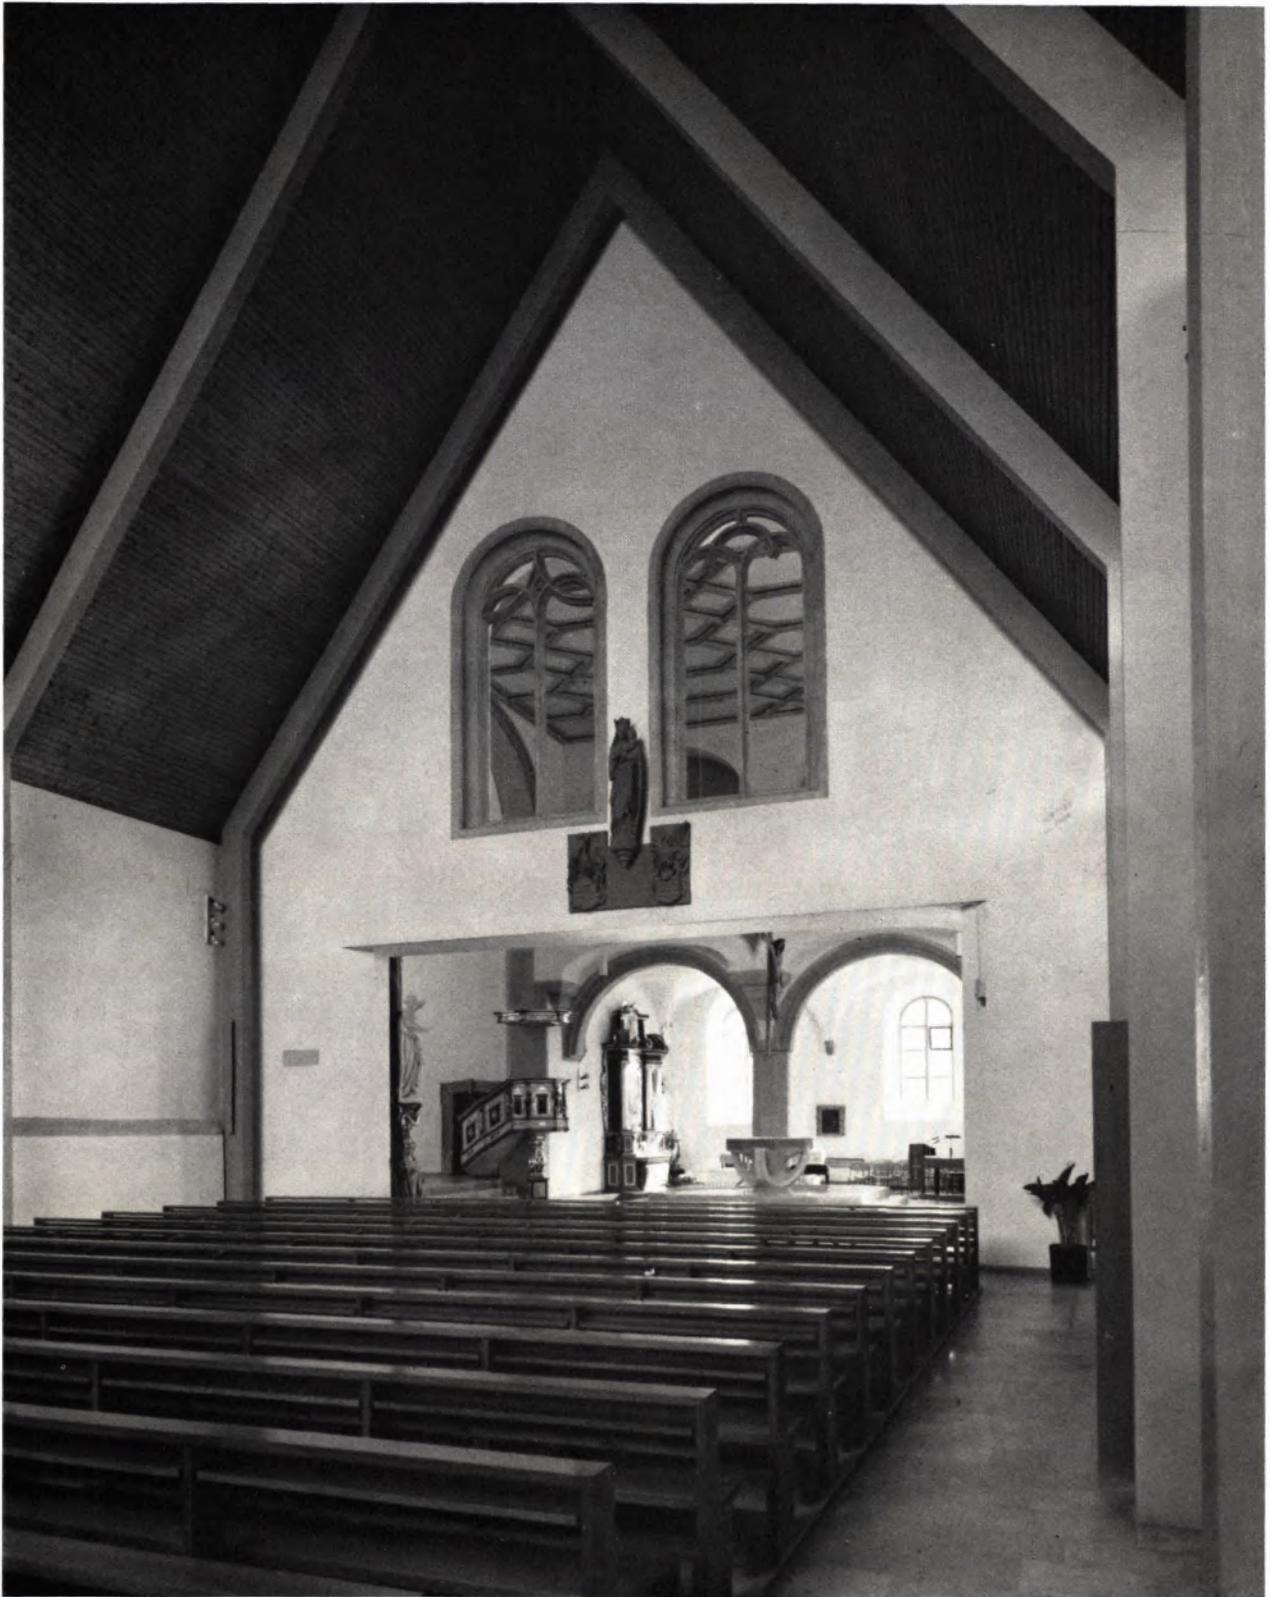
BLICK VON NORDWESTEN DURCH DEN NEUEN ANBAU *Der gut proportionierte Neubau, dessen Raum den holzverschalten und von den sichtbar belassenen Stahlbindern gegliederten Dachbereich zugeschlagen bekam, öffnet sich gegen Süden fast auf ganzer Breite zum alten Kirchenschiff. In der trennenden „Giebelwand“ die beiden vom Altbestand hierher übertragenen Maßwerkfenster. Dazwischen über den Wappenschilden derer von Wertheim und von Rieneck die vom Außenbau nach hier versetzte spätgotische Sandsteinmadonna (1496).*

Als Baustoff wurde beim Anbau Backstein verwendet, der jedoch mit Rücksicht auf die alten Bauteile einen Verputz erhielt. Beim Neubau treten die stählernen Binder im offenen Dachraum als gestaltende, raumgliedernde Elemente hervor. Der Saal selbst öffnet sich gegen das historische Kirchenschiff fast in seiner vollen Breite (Abb. oben) und gibt den Blick frei auf den Zelebrationsaltar, der nunmehr im Schnittpunkt der beiden sich rechtwinklig schneidenden Raumachsen Aufstellung gefunden hat. Im Wandfeld über dem mit einem waagrechten Sturz überfangenen Durchgang wurden die etwas verkürzten, zusammengerückten alten Fenster mit dem vorhandenen Maßwerk unverglast wieder eingesetzt, und zwischen ihnen kam eine spätgotische Madonnenfigur über Wappensteinen zur Aufstellung, die vordem ihren (sicher auch nicht ursprünglichen) Platz zunächst oberhalb des Ölberges am Außenbau, dann über dem Eingang zur Marienkapelle auf der Südseite innehatte.

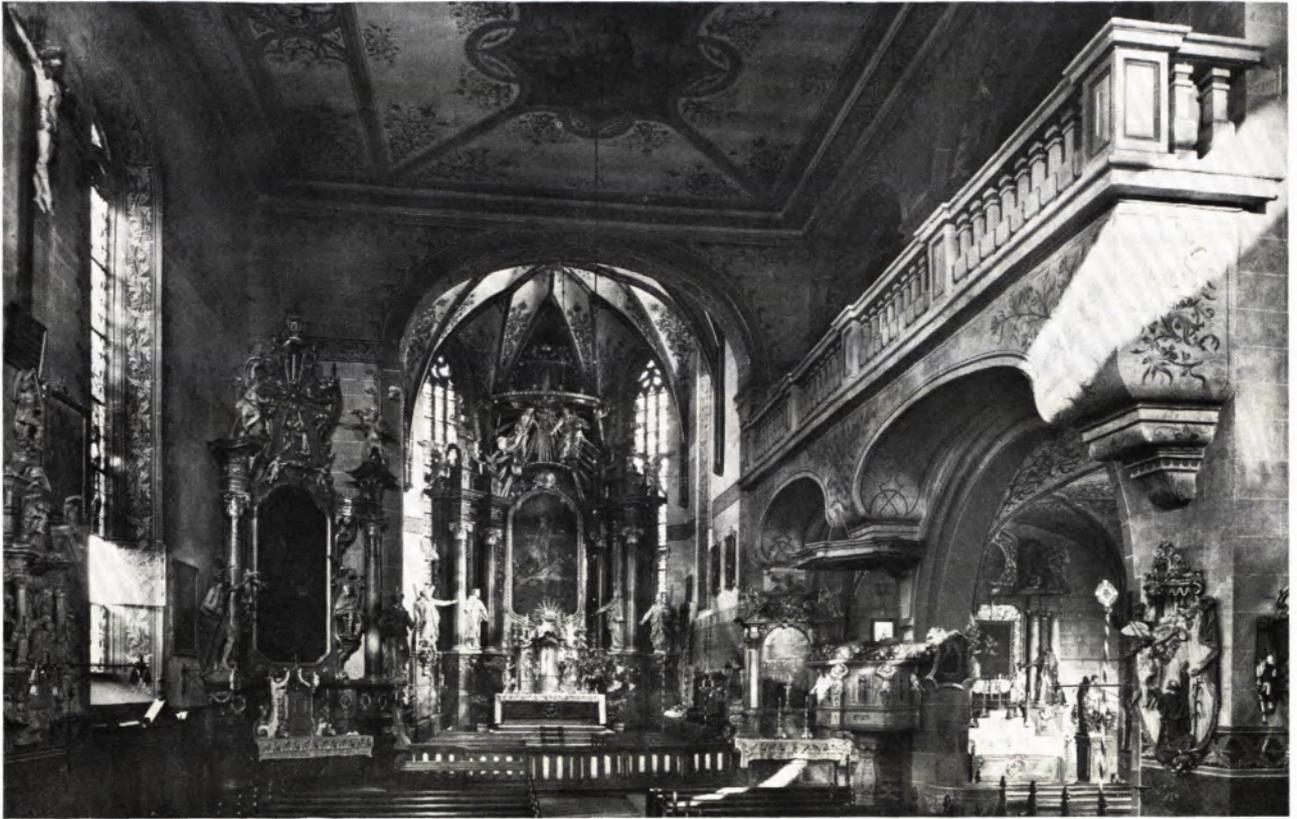
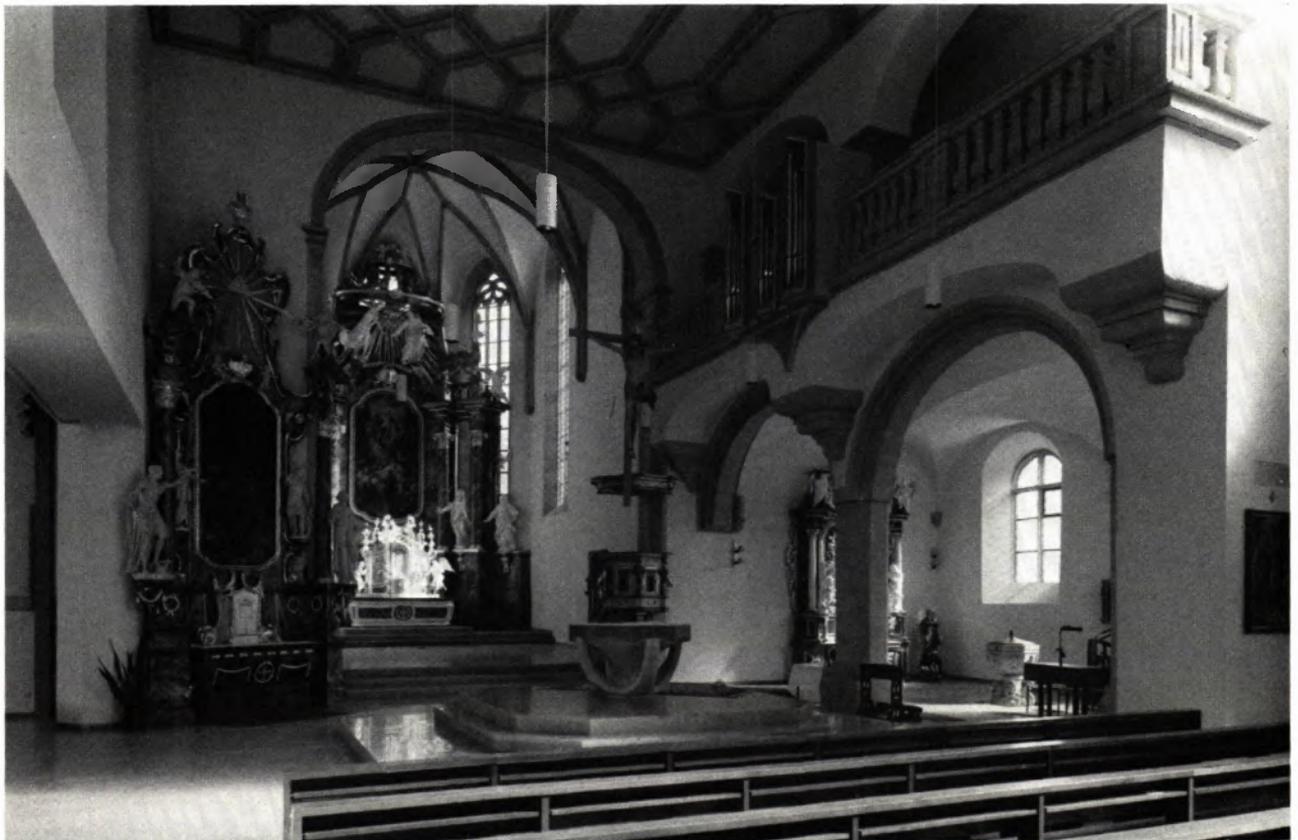
BLICK VON WESTEN DURCH DEN ALTBAU DER GRÜNSFELDER KIRCHE. *Der Vergleich der beiden Bilder – oben Zustand vor der Innenerneuerung, unten danach – spricht für sich selbst. Das qualvolle Gedränge der Ausstattungsstücke und die Überfülle der historisch unhaltbaren, frei erfundenen Übermalung von Decke und Wänden aus den Anfängen unseres Jahrhunderts haben einer lichten Freiheit Platz gemacht, in der sich Altäre und Kanzel in ihrer zurückgewonnenen Farbenpracht voll entfalten können.*

Auch die Flachdecke der Kirche geht auf das Jahr 1659 zurück, doch bleibt ungewiß, ob sie damals schon verputzt wurde. Bei Beginn der jetzigen Instandsetzung zeigte sie jedenfalls eine wenig ansprechende dekorative Bemalung aus dem Anfang des 20. Jahrhunderts (Abb. S. 16).

– Einbringung einer neuen, durch Stabwerk gefelderten Holzdecke über dem alten Schiff als Ersatz für die schadhafte alte Flachdecke (Abb. S. 16). Bei der ornamentalen Behandlung durch die gerippten Stäbe wurde wiederum

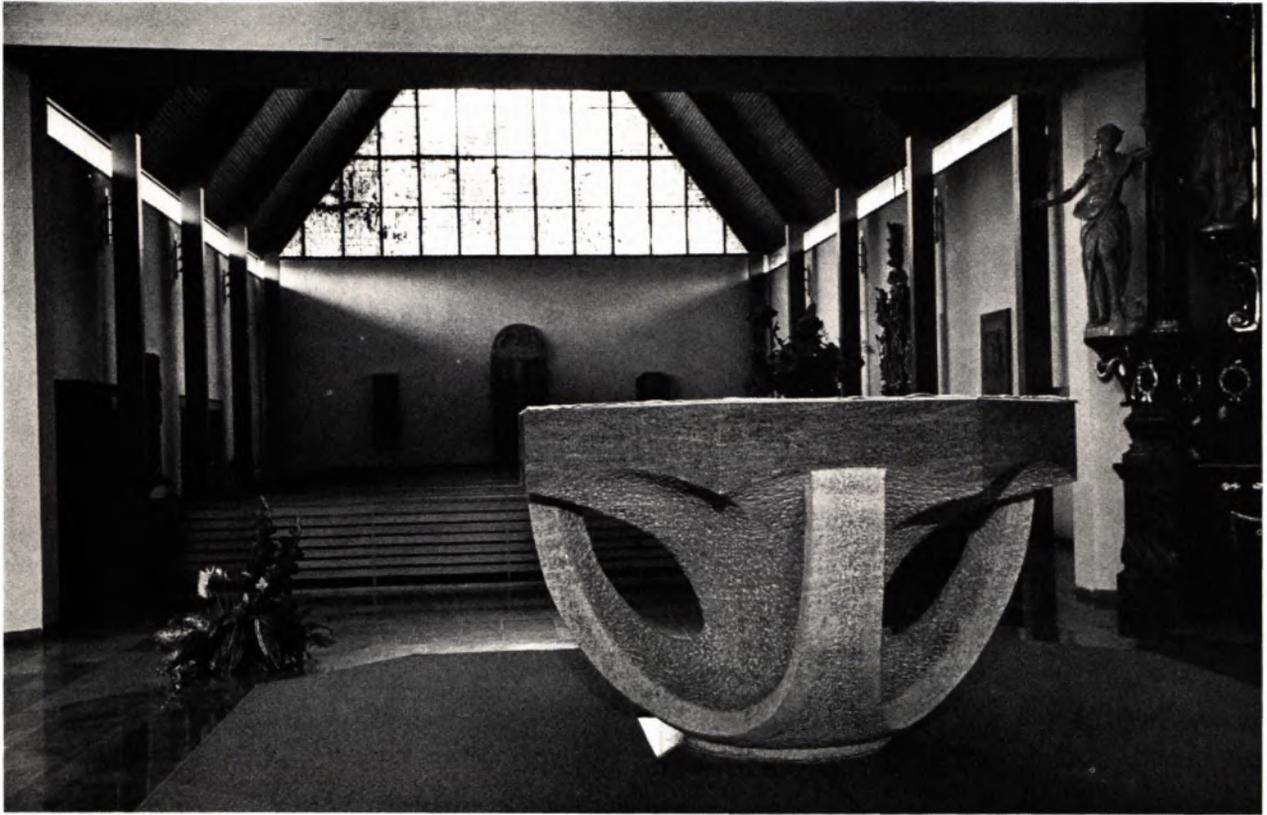
DER NEUE ANBAU VON SÜDEN. Lichtbänder an der Kopfseite der Langwände, vor allem aber die unaufdringlich bunt verglaste Giebelpartie der schließenden Nordwand geben dem Raum eine dezente Ausleuchtung. Sie kommt den vielen mittelalterlichen bis barocken Epitaphen zugute, die aus ihrer störenden Gedrängtheit im Altbau erlöst wurden und hier eine neue Bleibe fanden. Vorne der nach dem Entwurf von Bildhauer Lieb gefertigte neue Zelebrationsaltar.

– Aufstellung eines neuen Zelebrationsaltars aus Muschelkalk im Schnittpunkt der Raumachsen von altem Schiff und neuem Anbau. Er wurde von Bildhauer Lieb, Würzburg-Heidingsfeld, geschaffen und mit Geschick den Formen der Spätgotik angenähert (Abb. S. 17).

– Neuplacierung der vordem ungünstig gedrängten In- ventarstücke, insbesondere der teilweise kostbaren Epitaphe, die nun zumeist im neuen Anbau angesiedelt wurden (Abbildungen links und S. 17).

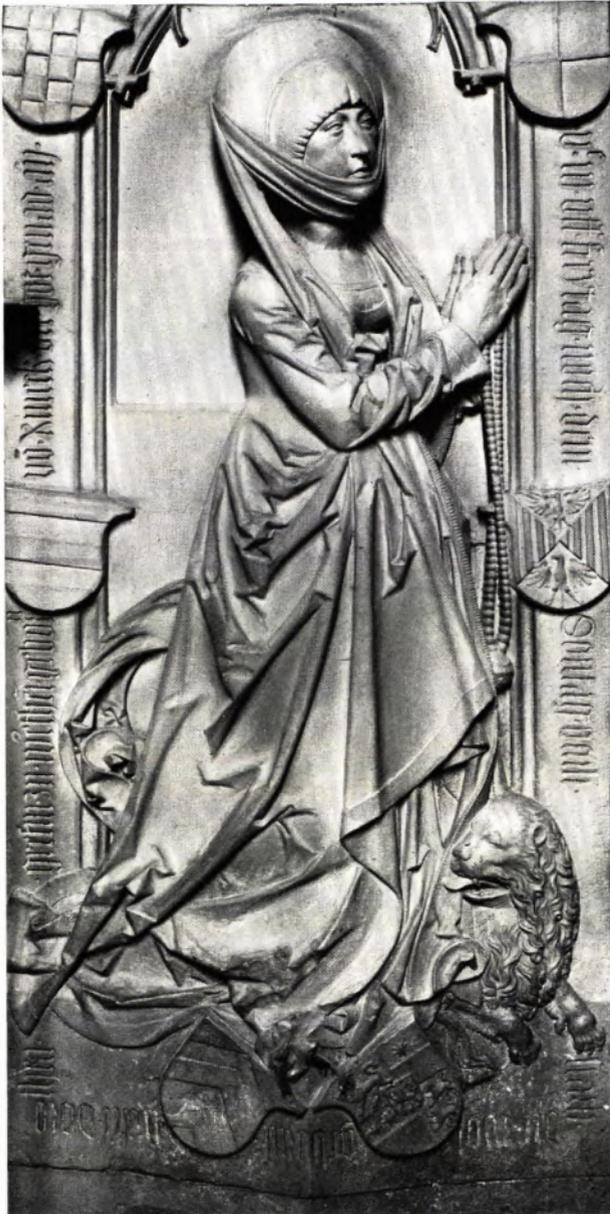
GRABDENKMAL IN DER GRÜNSFELDER KIRCHE. Das dem Tilman Riemenschneider zugeschriebene Epitaph der 1503 verstorbenen Dorothea von Wertheim, ein besonders qualitativvolles Stück, ist heute im Chor untergebracht.
