Hartmann Reim: Ein römischer Gutshof bei Inzigkofen, Kreis Sigmaringen

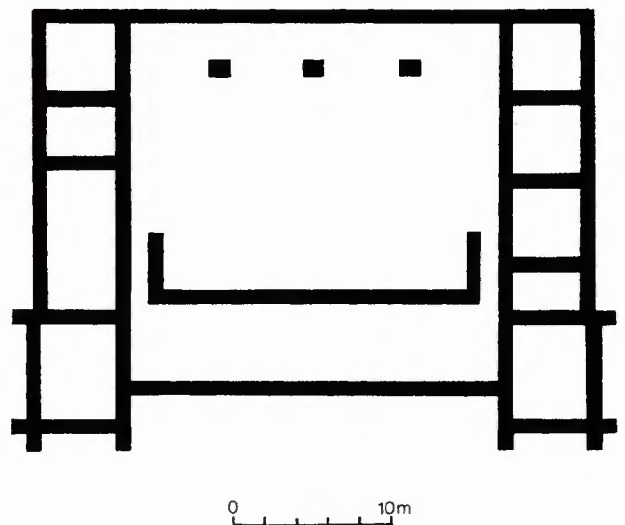
REKONSTRUKTION UND GRUNDRISS DES HAUPTGEBÄUDES VOM RÖMISCHEN GUTSHOF BEI INZIGKOFEN. Mitte 2. bis Mitte 3. Jahrhundert.

Das ergrabene römische Mauerwerk erwies sich als Überrest zweier Gebäude von einem Gutshof, einer sogenannten *villa rustica* (Abb. S. 39). Dessen Hauptbau, ein 37 auf 27 Meter messendes Geviert, besaß an seiner nach Osten gerichteten Frontseite zwei aus der Fassadenflucht vortretende Ecktürme (Eckrisalite). Sieben weitere Räume reihten sich um den Innenhof (Abb. rechts unten). Der frontseitige Bauteil war zwischen den beiden Risaliten auf ganzer Länge unterkellert. Über zwei seitlich angeordnete Zugänge ließ sich der Keller vom Innenhof her begehen. Im rückwärtigen Hofteil fanden sich drei Pfeilerfundamente, während ungefähr 50 Meter ostwärts vom Hauptgebäude des Gutes die Überbleibsel von einem Nebengebäude, wahrscheinlich einer Stallung, angetroffen wurden.

Versuchen wir, von dem ergrabenen Grundriß ausgehend, eine Vorstellung vom Aussehen des Hauptgebäudes zu gewinnen (Abbildungen oben). Die turmgestaltigen Eckrisalite waren wohl zweigeschossig und mit flachen Pyramidendächern überdeckt. Zwischen ihnen und über dem Keller befand sich eine offene Säulenhalle, die sogenannte Porticus. Sie war der Eingang des Gebäudes, über eine vorgelegte Treppe erreichbar und wohl mit einem Satteldach geschlossen.

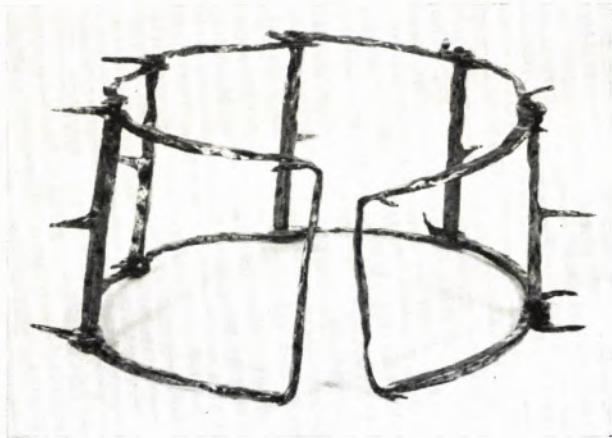
AUS EISEN GESCHMIEDETES HUNDEHALSBAND. Im Nebengebäude des römischen Gutshofes gefunden, hatte das aus sechs beweglich verbundenen Einzelteilen bestehende Halsband mit seinen Stacheln den Hund vor dem Biß insbesondere von Wölfen zu schützen.

Von den weiteren Funden sind ein Bronzelöffel, eine Bronzenadel, einige Hausschlüssel, Messer, Meißel und eine Lanzenspitze zu erwähnen. Im Nebengebäude fand sich ein eisernes Hundehalsband (Abb. links). Es besteht aus sechs beweglichen rechteckförmigen Einzelteilen, die zusammengenietet und auf den nach außen weisenden Seiten und den Verbindungsstegen mit spitzen Stacheln versehen worden sind. Diese Stacheln sollten den Hals des Hofhundes vor den Bissen wilder Tiere, vor allem gegen Wölfe schützen. Solche Wolfshalsbänder wurden in unserer Gegend noch im letzten Jahrhundert verwendet und sind beispielsweise in Anatolien bis zum heutigen Tag im Gebrauch.

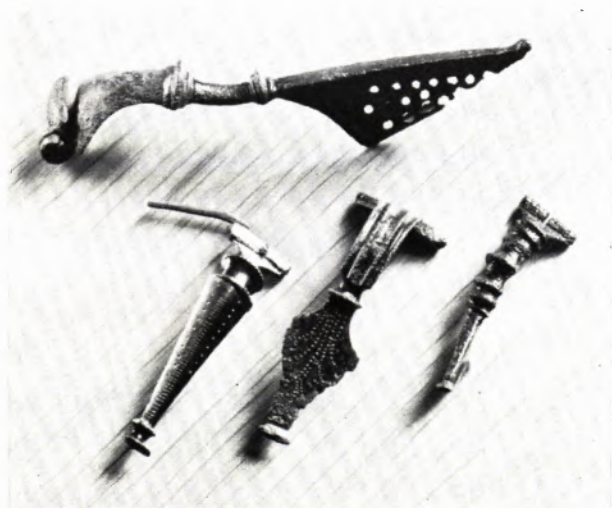
BRONZENE GEWANDFIBELN. Bei den Ausgrabungen im Gelände des um die Mitte des 2. Jahrhunderts oder später entstandenen römischen Gutshofes gefunden, legen diese ins 1. Jahrhundert zu datierenden Fibeln den Verdacht nah, Überbleibsel von der Besetzung des in der näheren Umgebung vermuteten Kastells dieser Zeit zu sein.

Von dem vermuteten Auxiliarkastell allerdings wurden bislang keine baulichen Spuren gefunden. Mehrere Fibeln, die aus der Mitte des 1. nachchristlichen Jahrhunderts stammen, zeitlich also nicht ohne Not mit dem Gutshof zusammen zu sehen sind, könnten jedoch auf die unmittelbare Nachbarschaft eines solchen Kastells hinweisen, wenn man nicht annehmen will, diese Fibeln (Abb. links) seien als Erbstücke von Bewohnern des Gutshofes getragen worden.
