Klaus Scholkmann:

## Die Ziegelbemalung am „Neuhaus“ des Ehinger Spitals

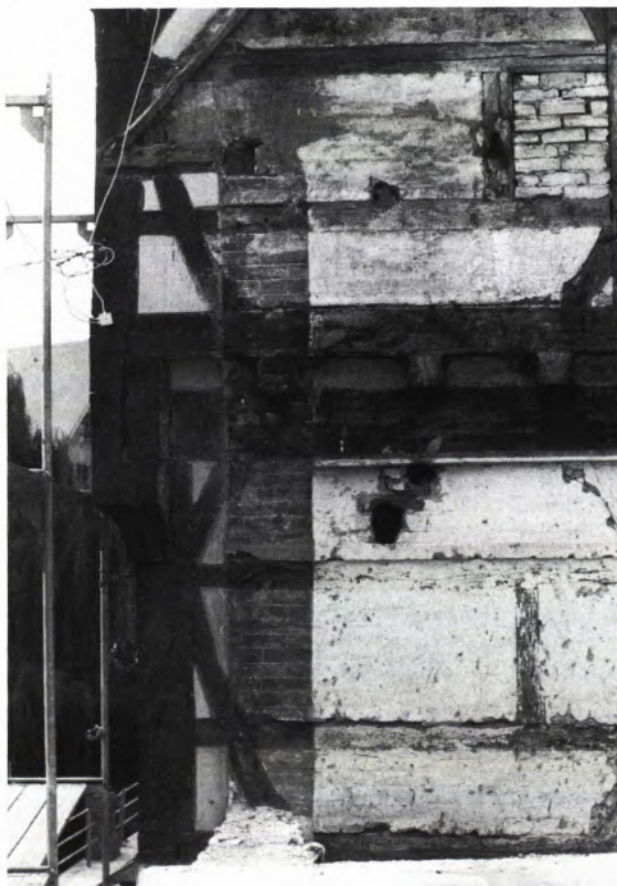
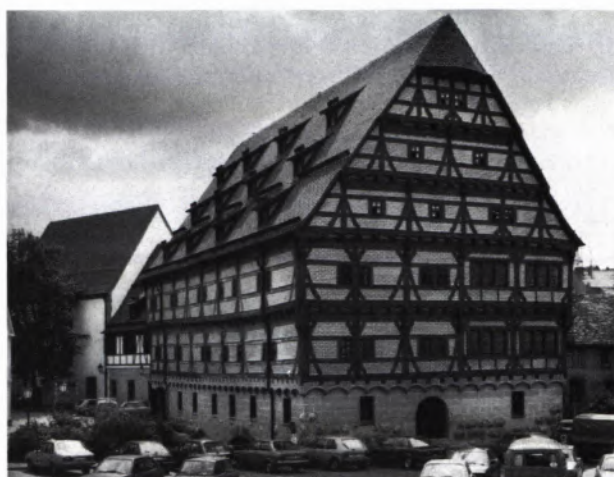
2 BEFUNDLAGE am Südgiebel des Neuhauses nach Abbruch des Wandstücks im „Winkel“ zwischen Neuhaus und Amtshaus.

Der Befund wird im Bericht des Restaurators genau beschrieben: „Die mit Backsteinen ausgemauerten Gefache waren verputzt und trugen auf der Oberfläche einen ziegelsteinfarbenen Anstrich (gebrannter Ocker), auf den mit weißen (Mörtel-)Fugen ein Backsteinmauerwerk aufgemalt war. Die Steingröße beträgt 30 x 9 cm. Die Stärke der Fugenstriche schwankt zwischen 8 und 12 mm. Entlang der Holzbalken verläuft ein schwarzer Strich auf dem Putzfeld, 8 bis 10 mm stark. Die senkrechten Fugen der ‚Steinlagen‘ sind jeweils im Gefach exakt übereinander. Bemerkenswert ist, daß der Putz traufgesimsartig die horizontal verlaufenden Balken überkragt. Die Maßnahme dürfte von rein konservierenden Überlegungen abhängen, um das anfallende Regenwasser vom besonders gefährdeten

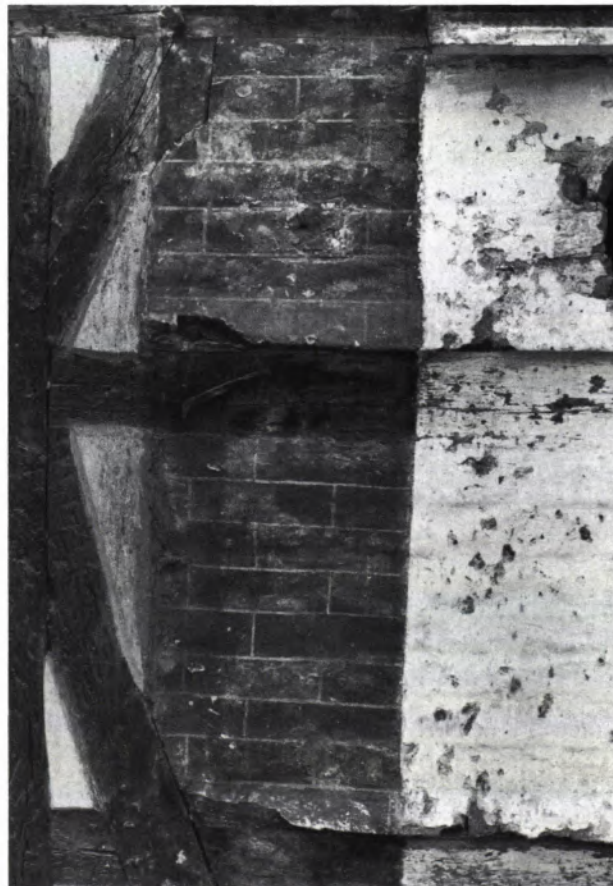
3 ORIGINALE ZIEGELBEMALUNG auf Schlemme. Das Fugenbild ist unabhängig von den Schichten der Ziegelausfachung.

Gründe für das Verputzen könnten mangelnde Härte des Ziegels, das Verdecken der Bruchkanten beim Anschluß an die geschweiften Streben und Büge oder eine Sicherung der Fugen sein. Das Aufmalen des Ziegelverbandes kann jedoch nur als Darstellung der zeitgemäßen Ausriegelung gedeutet werden. Wie bei einer Reihe von Fachwerkhäusern im oberschwäbischen Bereich festgestellt werden konnte, wurden im 16. Jahrhundert zur Ausriegelung hauptsächlich Ziegel verwendet. Da die Ziegel eine rauhe, matte Oberfläche mit Farbunterschieden hatten, muß die Bemalung auch als Verbesserung des Erscheinungsbildes verstanden werden, ausgerichtet am Ideal des Regelmäßigen und Klaren.

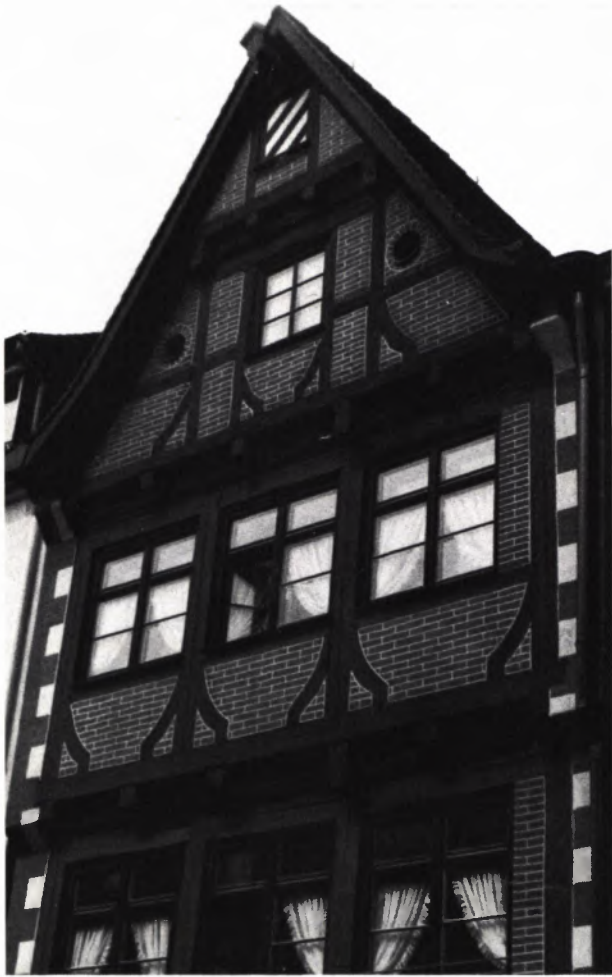
4 ULM, DREIKÖNIGASSE 8. Fassade mit wiederhergestellter Ziegelbemalung.

Nach vergleichbarem Befund wurde 1977 die Ziegelbemalung am Gebäude Dreiköniggasse 8 in Ulm ausgeführt. Ebenso hatte sich in Schussenried beim ehemaligen Gasthaus zum Löwen eine Ziegelbemalung erhalten. Beide Gebäude wurden im 16. Jahrhundert errichtet. Im Umkreis von Ehingen trifft man auf Scheunen des letzten Jahrhunderts mit Ziegelausfachungen, die regelmäßig gestrichen und „aufgefugt“ werden. Die einfache Begründung der Bauern: „Daß schean'r aussieht.“
