Bernhard Dengler: Umbau des Frühmesserhauses im ehemaligen Zisterzienserkloster Maulbronn

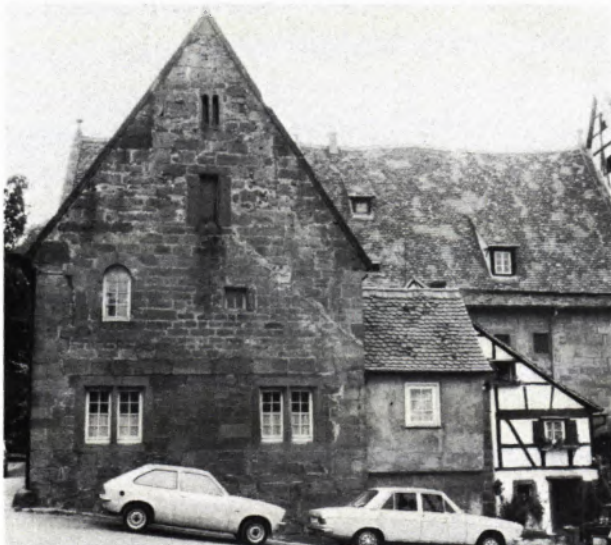
1 DAS FRÜHMESSERHAUS von Osten 1977 vor dem Umbau.

Die mehrfachen Umbauten hatten die ursprüngliche Bausubstanz vor allem im Innern weitgehend dezimiert. Ohne Rücksicht auf die Raumstruktur waren die für die Wohnungen notwendigen Zwischenwände und Schornsteine willkürlich eingezogen, Fenster- und Türöffnungen nach Belieben zugemauert oder eingebrochen worden. Das Erdgeschoß der Kaminhalle wurde als Küche genutzt, in die Rückseite des Feuerraums des offenen Kamins war unsinnigerweise ein Fenster eingebaut worden. Mehr als eine behelfsmäßige Lösung wurde durch die Maßnahmen jedoch nicht erreicht. Dieser mehr als provisorische Zustand kam dem Museumsvorhaben entgegen, die Wohnungsnutzung konnte aufgegeben und der Umbau rechtzeitig vor dem Jubiläumsjahr in die Wege geleitet werden.

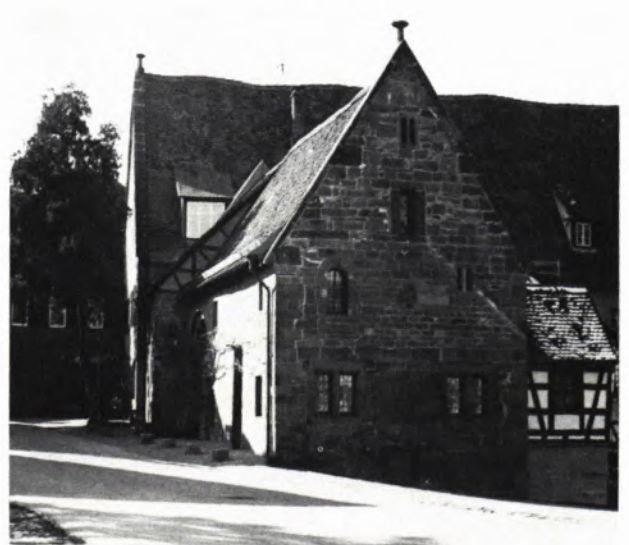
2 NACH DEM UMBAU zum Museumsgebäude.

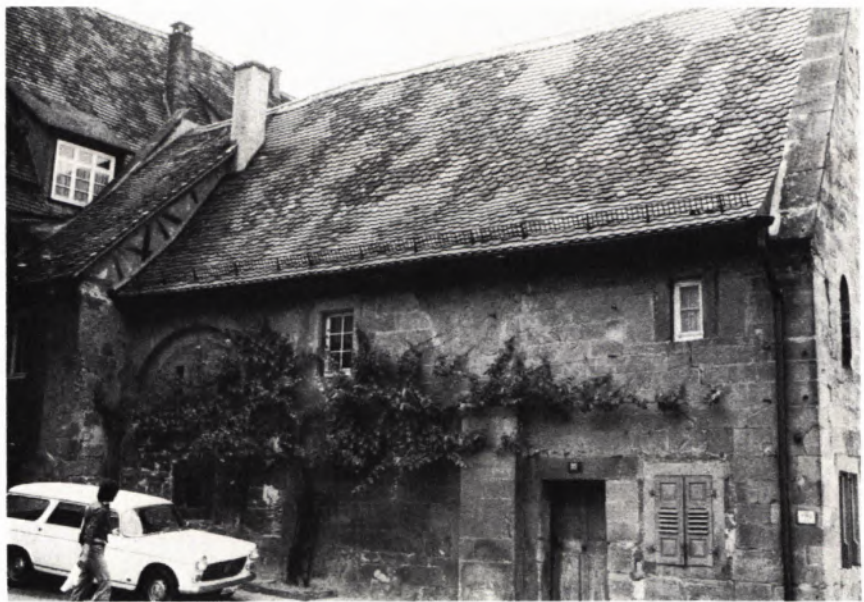
3 SÜDSEITE des Frühmesserhauses vor dem Umbau. Links der zugemauerte Bogen des ehem. inneren Klosters, rechts der Eingang zu den Wohnungen.

Selbstverständlich kam es hierbei wesentlich darauf an, neben der Berücksichtigung des neuen Verwendungszwecks in erster Linie soviel wie irgend möglich von der alten Bausubstanz wiederzugewinnen und verfälschende Einbauten und Zutaten zu entfernen. So wurde die Zwischendecke in der zweigeschossigen Kaminhalle im Ostteil des Hauses wieder herausgenommen und der noch vorhandene mächtige Kamin freigelegt. Ein weiteres Stück historischer Bausubstanz konnte wenigstens in seinen Resten wiedergewonnen werden: das innere Klostertor. Es diente wahrscheinlich gleichzeitig als Verbindungselement von der Dreifaltigkeitskapelle zum Frühmesserhaus und war in dessen Südfassade in Form eines über zwei Geschosse reichenden Rundbogens noch erkennbar. Die im Zuge der Umbauten früher durchgeführte Natursteinausmauerung wurde entfernt und die gesamte Bogenöffnung mit Kapitellen und den Ansätzen für die Arkaden des Klosters freigelegt. Damit ist sein verbliebener Rest, der bis dahin nur schwer erkennbar war, wieder sichtbar geworden und auch die frühere Funktion ist in etwa wiederhergestellt: Der Eingang ins Museum wurde hierher verlegt und der

vom Grundriß her gesehen ungünstig gelegene frühere Wohnungseingang aufgegeben. Nachdem der Bogen nun nicht mehr Teil des Klosters, sondern der Außenwand des Frühmesserhauses ist, mußte die Öffnung wieder geschlossen werden. Damit die ursprüngliche bauliche Lösung deutlich erkennbar bleibt, wurde für diese „Füllung“ Fachwerk mit verputzten Feldern gewählt, das als Zutat in bewußtem Gegensatz zum steinernen Charakter des Gebäudes steht.

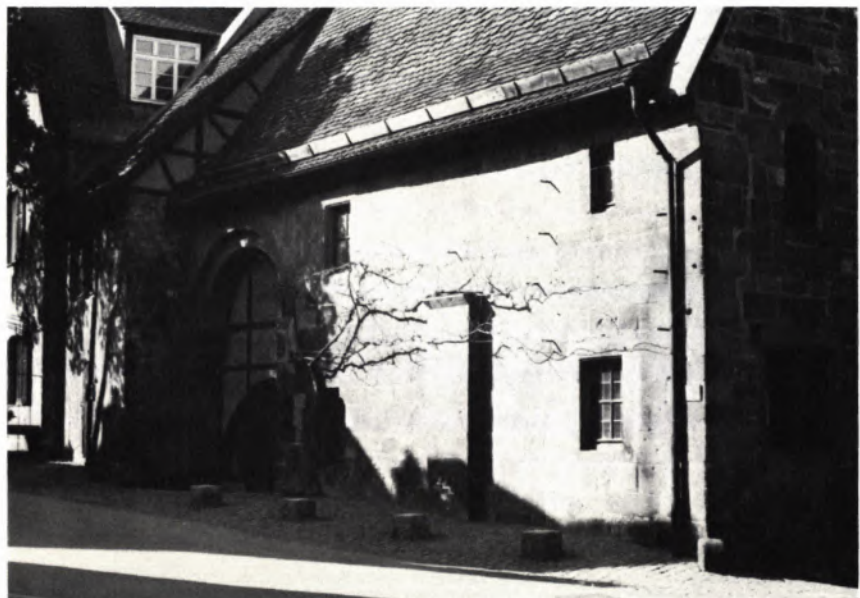
4 DER NEUE EINGANG in das Museum führt nun durch den Bogen des ehem. inneren Klosters.

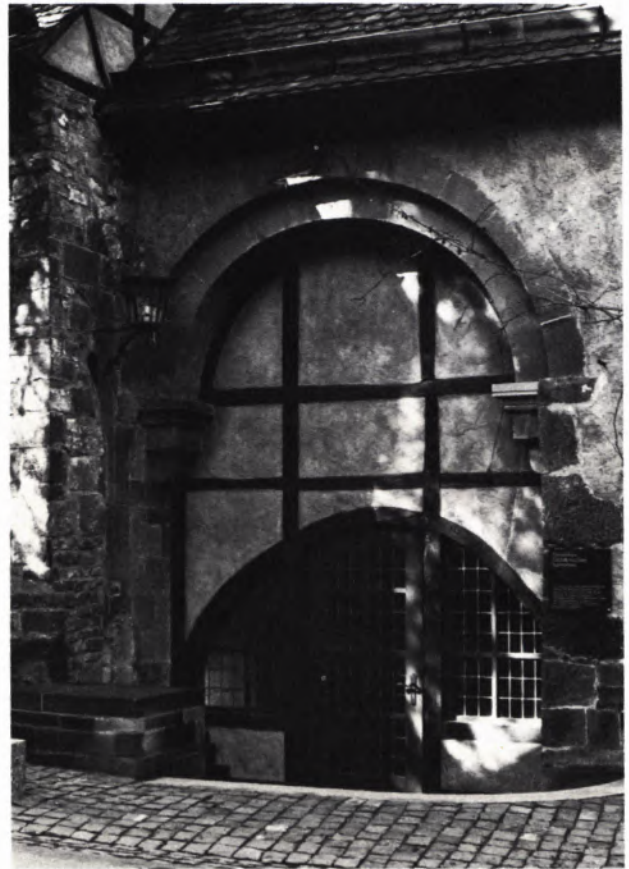
8 BOGEN DES EHEM. INNEREN KLOSTERTORS vor der Freilegung.

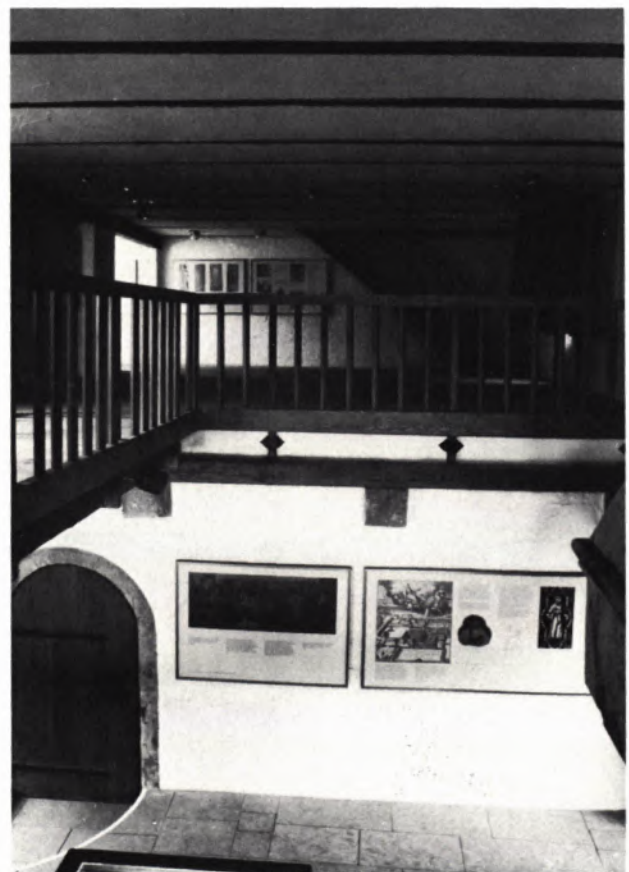
10 DER SPÄTROMANISCHE KAMIN der ehem. „Wärmestube“ reicht über zwei Geschosse.

Vom neuen Eingang und der kleinen Vorhalle mit dem Arbeitsplatz der Aufsicht aus betritt man heute durch eine wiedergeöffnete niedrige Rundbogentüre unmittelbar die zweigeschossige Kaminhalle, die von dem ganz aus Sandstein geformten Kamin mit seiner prächtigen Haube beherrscht und vom Obergeschoß galerieartig auf drei Seiten umfaßt wird. So ist schon beim Eintreten der ganze Innenraum mit einem Blick zu erfassen.
