Hartmut Schäfer: Burg, Schloß und Stadt Marbach am Neckar

Die Parzelle 113 in der Marbacher Altstadt ist der Überlieferung nach der Standort eines württembergischen Schlosses. Das Grundstück, das zuletzt als Garten genutzt wurde und in naher Zukunft mit einem Geschäftshaus überbaut werden soll, wird gegenwärtig von der Archäologie des Mittelalters untersucht. Vor ihrer Zerstörung durch Neubebauung werden die archäologischen Befunde ergraben, dokumentiert und die Funde geborgen.

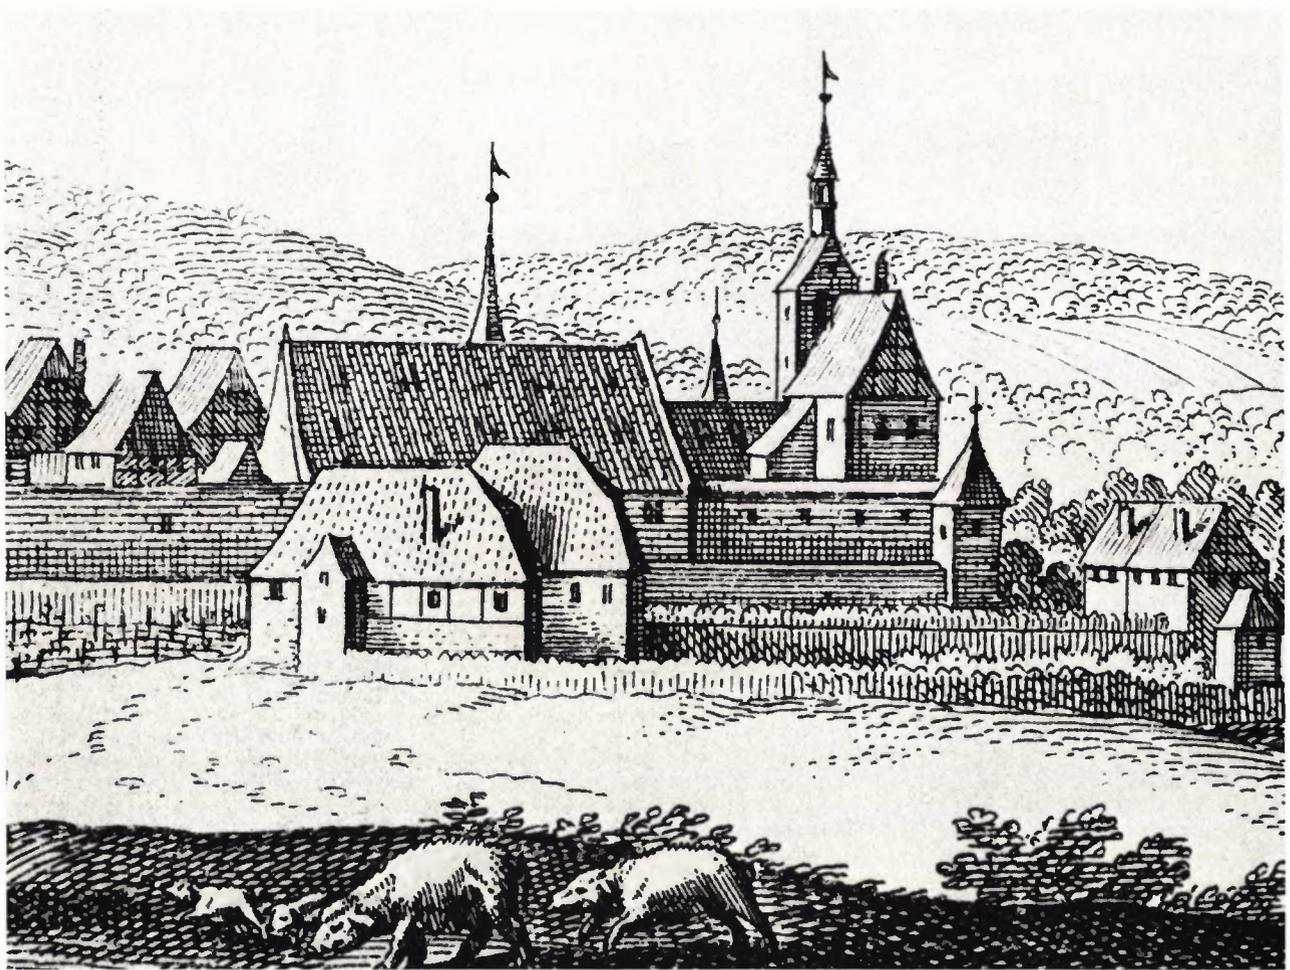
1 DERSCHLOSSBEREICH in der Ansicht von Merian aus dem Jahre 1634. Im Original beträgt die Breite des gezeigten Ausschnitts ca. 7,5 cm.

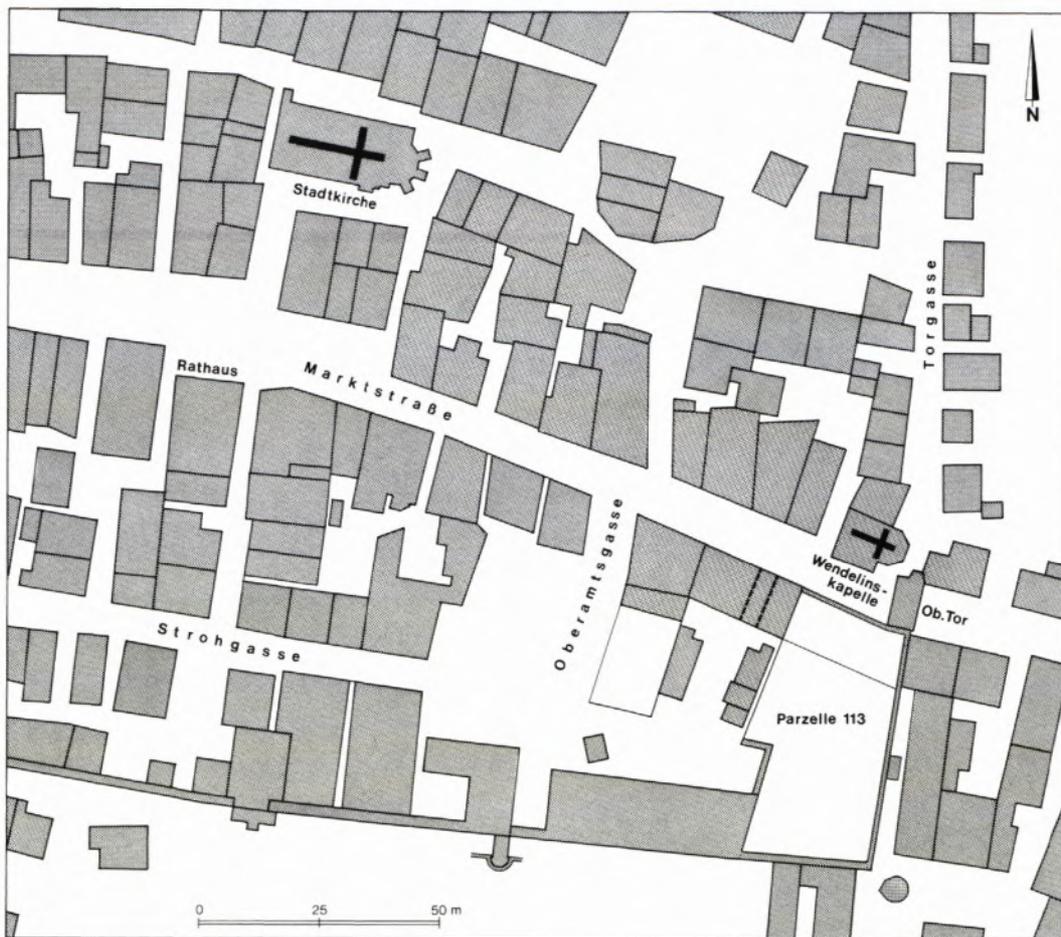
2 LAGEPLAN des Grabungsgeländes Parzelle 113. Bisher konnte nur der südliche Teil des Grundstücks archäologisch untersucht werden.

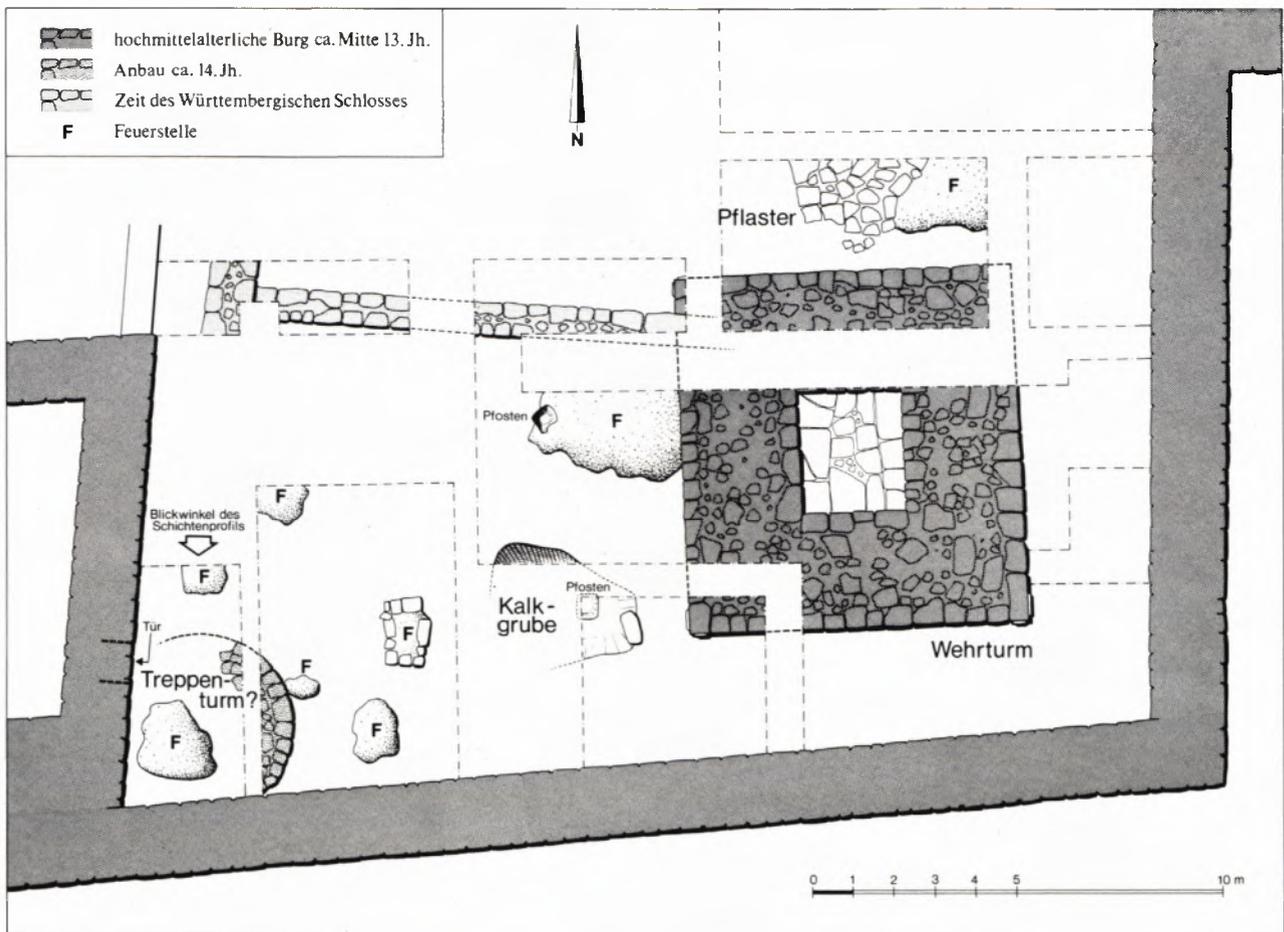
3 GESAMTPLAN der bisher archäologisch untersuchten Bereiche.

Betrachtet man die Lage des mittelalterlichen Wehrturms auf einem Gesamtplan der Grabung, so fällt auf, daß die Mauerfluchten von Wehrturm und Stadtmauer nicht übereinstimmen. Diese Tatsache kann Zweifel daran aufkommen lassen, daß Turm und Stadtmauer einem einheitlichen Baukonzept entstammen. Bei weiteren Untersuchungen galt daher der Frage nach der relativen Chronologie zwischen Turm und Stadtmauer besondere Aufmerksamkeit. Ihre Klärung stieß insofern auf unerwartete Schwierigkeiten, als sich herausstellte, daß das Gelände um den Turm herum ursprünglich nach Osten hin stärker anstieg, als heute zu erkennen ist. Im Osten und größtenteils im Süden des Turms lag daher das Ausgangsniveau für den Bau unmittelbar unter dem Humus des Gartens, ohne daß sich hier interpretierbare Schichten der Bebauungszeit, der Nutzungs- und Abbruchzeit erhalten hätten. Aufgrund eines Schichtenprofils nahe der Südwestecke des Turmes läßt sich mit einiger Bestimmtheit sagen, daß sowohl die Fundamente der Stadtmauer als auch die des Turms vom gleichen Ausgangsniveau eingetieft wurden. Die Frage der relativen Chronologie muß jedoch auch bei den Untersuchungen dieses Jahres weiter verfolgt werden, indem die Schichtenprofile, die nach Westen hin – hangseitig also – aussage-

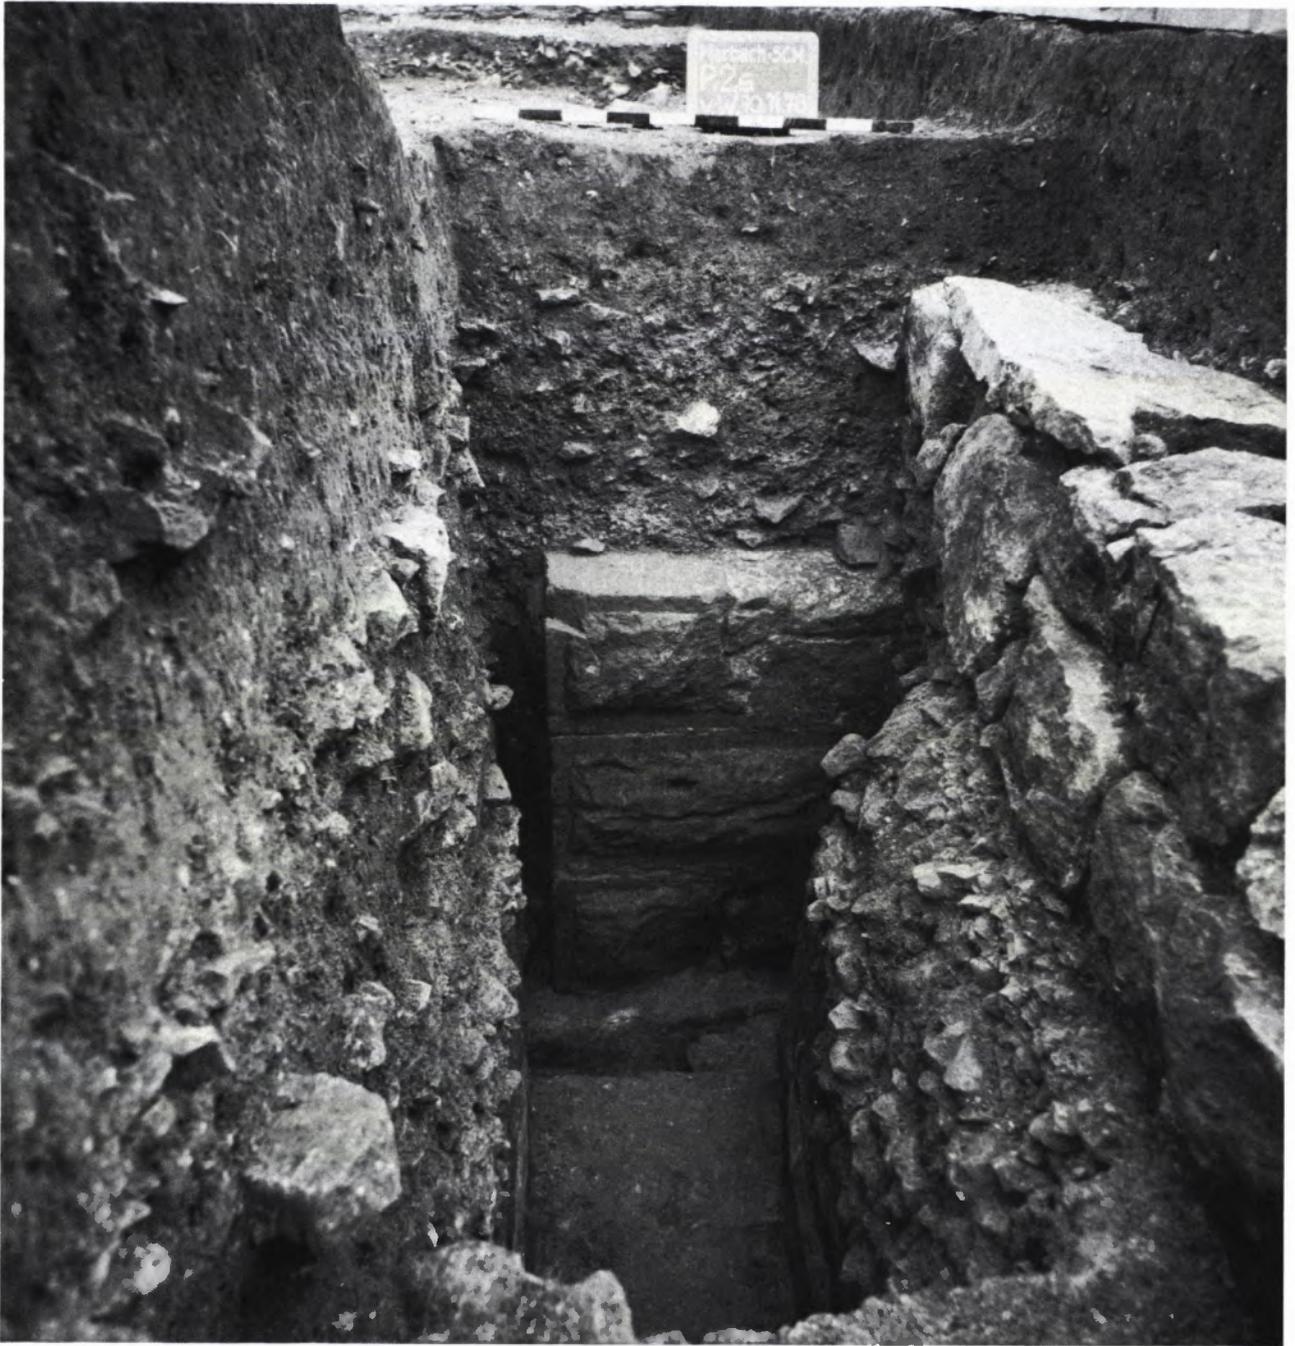
4 DIE NORDWESTECKE DES WESTTURMS wurde bei einer Probegrabung im Spätherbst 1978 freigelegt. Sie wird von einer jüngeren Mauer aus der Zeit des württembergischen Schlosses überlagert.

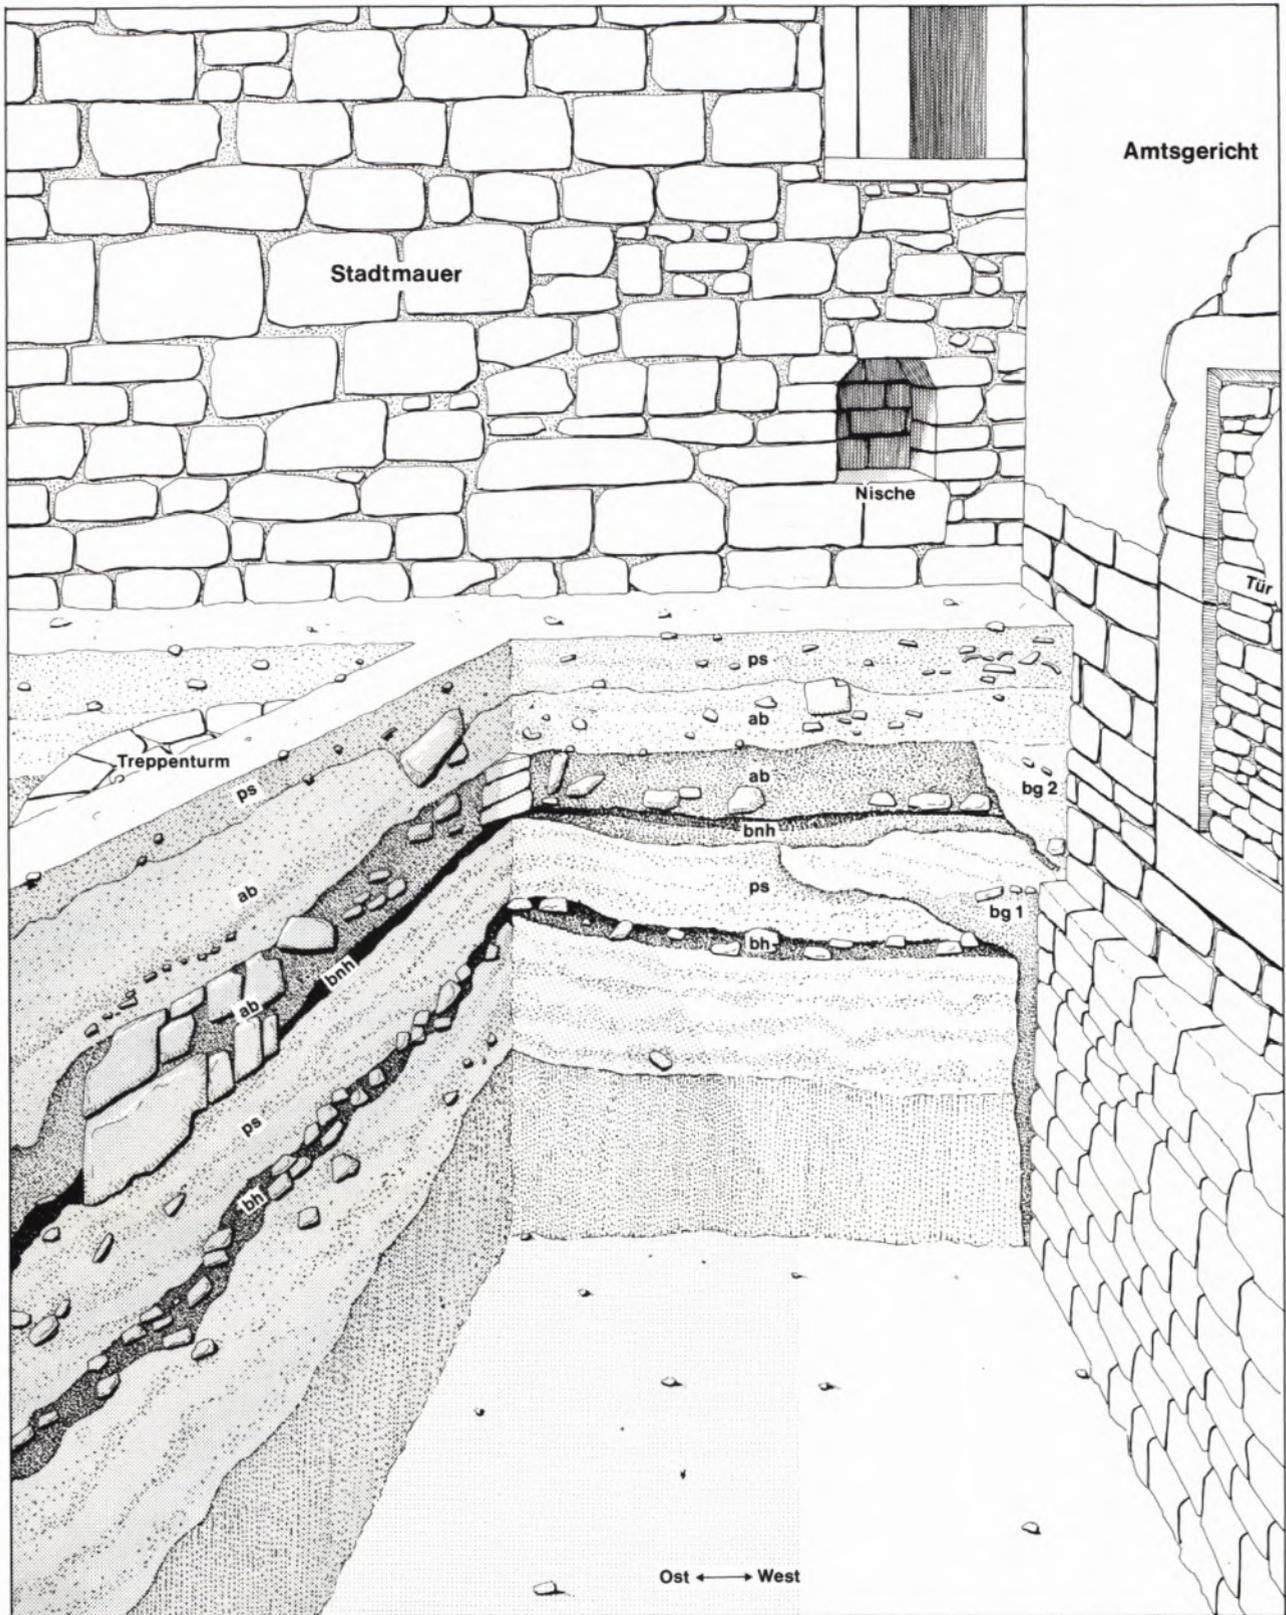
5 DAS SCHICHTENPROFIL im Mauerwinkel zwischen Amtsgericht und Stadtmauer belegt, daß die Ostwand des heutigen Amtsgerichtsgebäudes im Kern bis in die Erbauungszeit von Turm und Stadtmauer zurückreicht. Die Baugrube liegt unterhalb der hochmittelalterlichen Benutzungsschicht, eine jüngere Baugrube deutet auf Erneuerungsmaßnahmen hin.
 Legende: ps = Planierschicht; ab = Abbruchschicht; bnh = Benutzungshorizont; bh = Bauhorizont; bg = Baugrube.

Die Frage, wie die Schichtenfolge des wirtschaftlich genutzten Bereiches sich zum Mauerwerk des anschließenden Amtsgerichtsgebäudes verhält, führte zu einem Resultat, das sich nicht von vornherein vermuten ließ. An einem Grabungsprofil, das von Osten her an das Fundamentmauerwerk des Amtsgerichts herangeführt wurde, zeigte sich deutlich die Baugrube für die Anlage des Kellers. Sie beginnt auf einem Niveau, das unterhalb des Wirtschaftsbereiches liegt, der mit seinen Schichten die Baugrube überlagert. Eine zweite Baugrube, welche die Schichten des Wirtschaftsbereiches im unmittelbaren Maueranschluß abschneidet, belegt eine Erneuerungsmaßnahme. Die Schichtenverläufe dieses Profils lassen sich dahingehend interpretieren, daß die Fundamente des heutigen Amtsgerichts bis in die Zeit von Turm und Stadtmauer zurückreichen, daß Turm, Stadtmauer und wenigstens die Fundamente des Ostgiebels des heutigen Amtsgerichts gleichzeitig

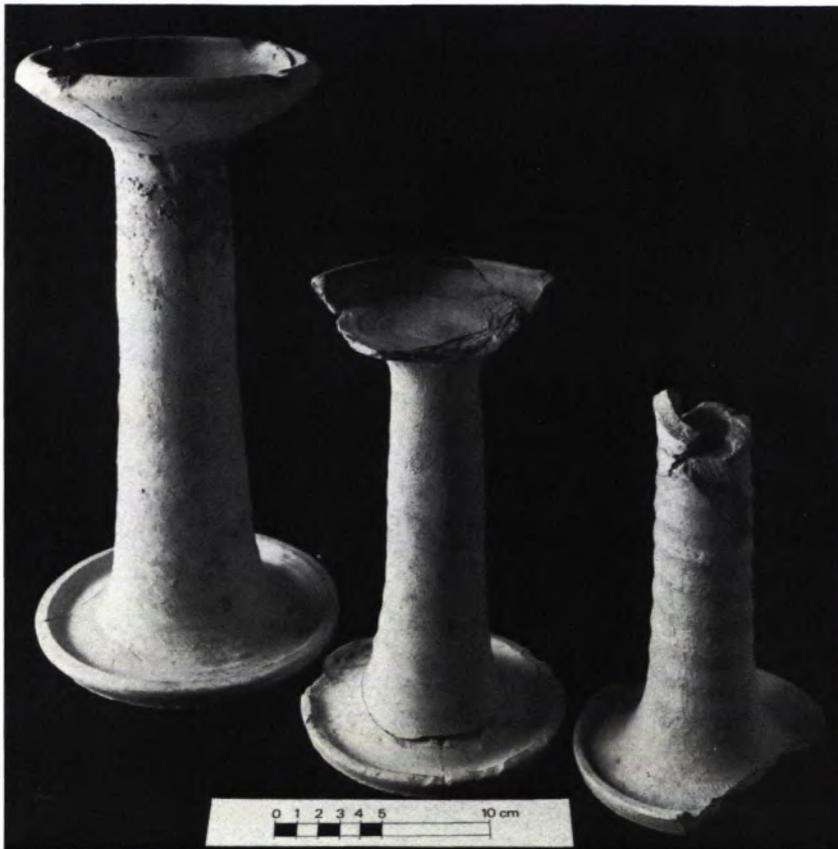
6 ÖLLAMPEN MIT FUSS (Standleuchter). Sie wurden zusammen mit weiteren zahlreichen Fragmenten gelber, rotbemalter Keramik (vgl. Abb. 7–9) aus der Einfüllung des Turmuntergeschosses geborgen.

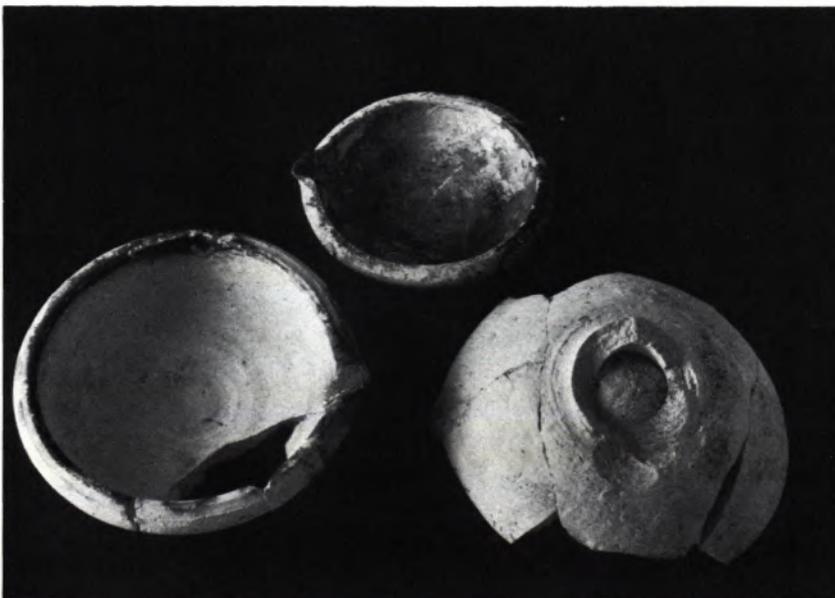
7 ÖLLAMPEN OHNE FUSS und Fragmente der Ölschale eines Standleuchters (rechts).

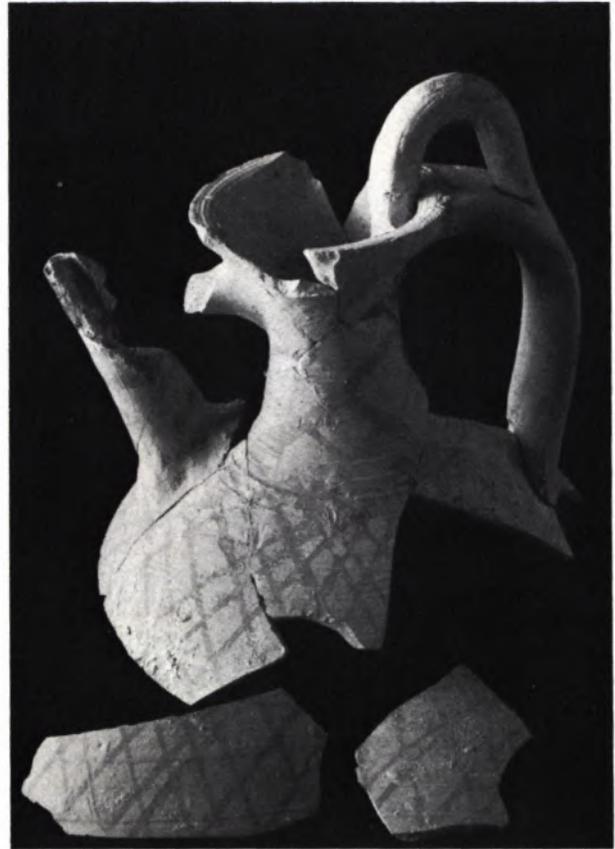
8 GELBE, ROTBEMALTE KANNE

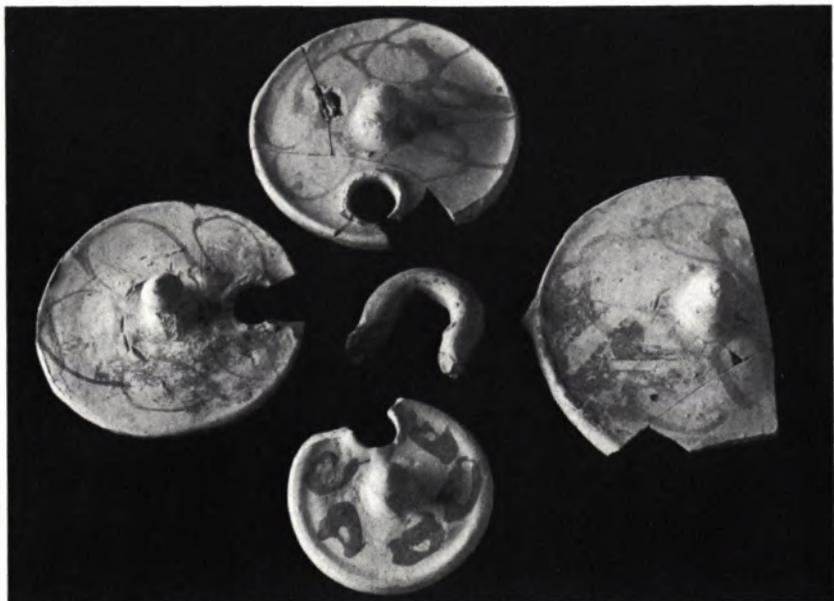
9 DECKEL der gelben, rotbemalten Warenart. Ein gleichartiger Deckel muß auch die Kanne (Abb. 8) geschlossen haben. Der Deckel wurde von dem sogenannten Überhenkel gehalten, war also fest mit der Kanne verbunden.

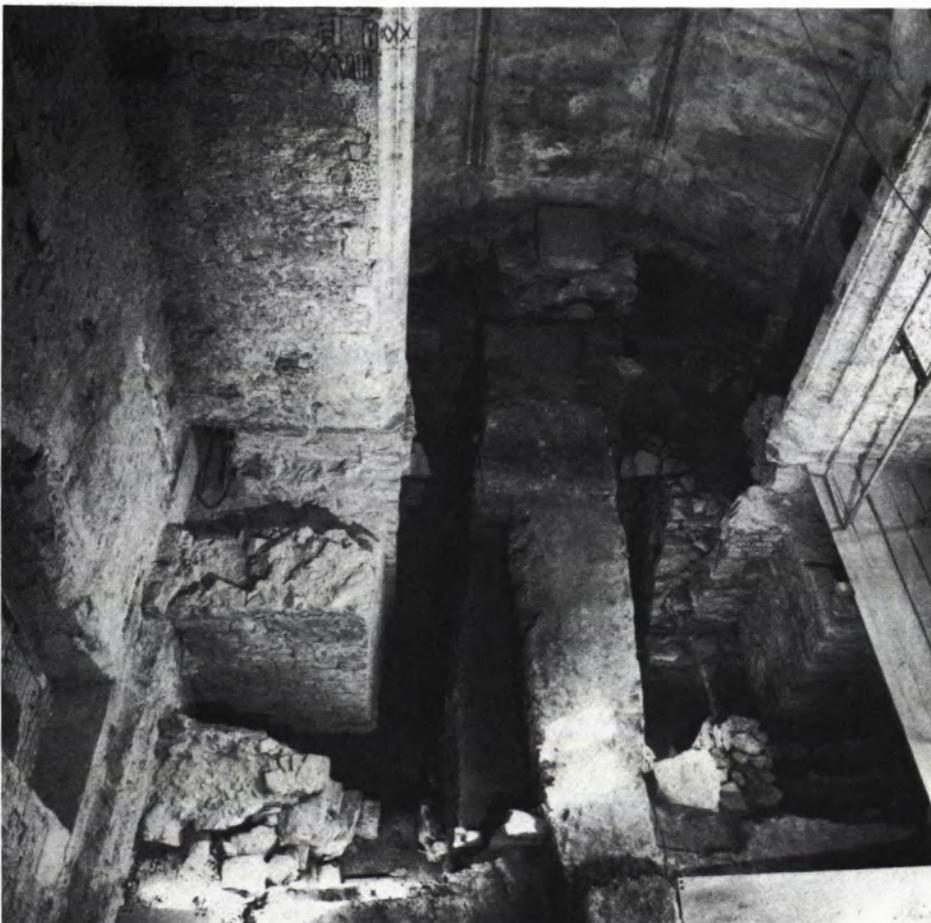
11 ÜBERSICHT über die
Grabungsbefunde in der Wen-
delinskapelle.

Der Keller dieses Vorgängerhauses besaß ein von Norden nach Süden gerichtetes Tonnengewölbe, sein Eingang befand sich auf der Südseite. Die Position der Stufen, die in den Keller hinabführten, konnte archäologisch festgestellt werden, wenn auch die Steinstufen selbst nicht mehr vorhanden waren. Rekonstruiert man diesen Zugang bis zum Niveau der Marktstraße, so ergibt sich, daß er bis in den heutigen Straßenraum hineinragte, eine mittelalterliche „Unsitte“, der man andernorts mit Hilfe von Bauordnungen entgegenzuwirken suchte.

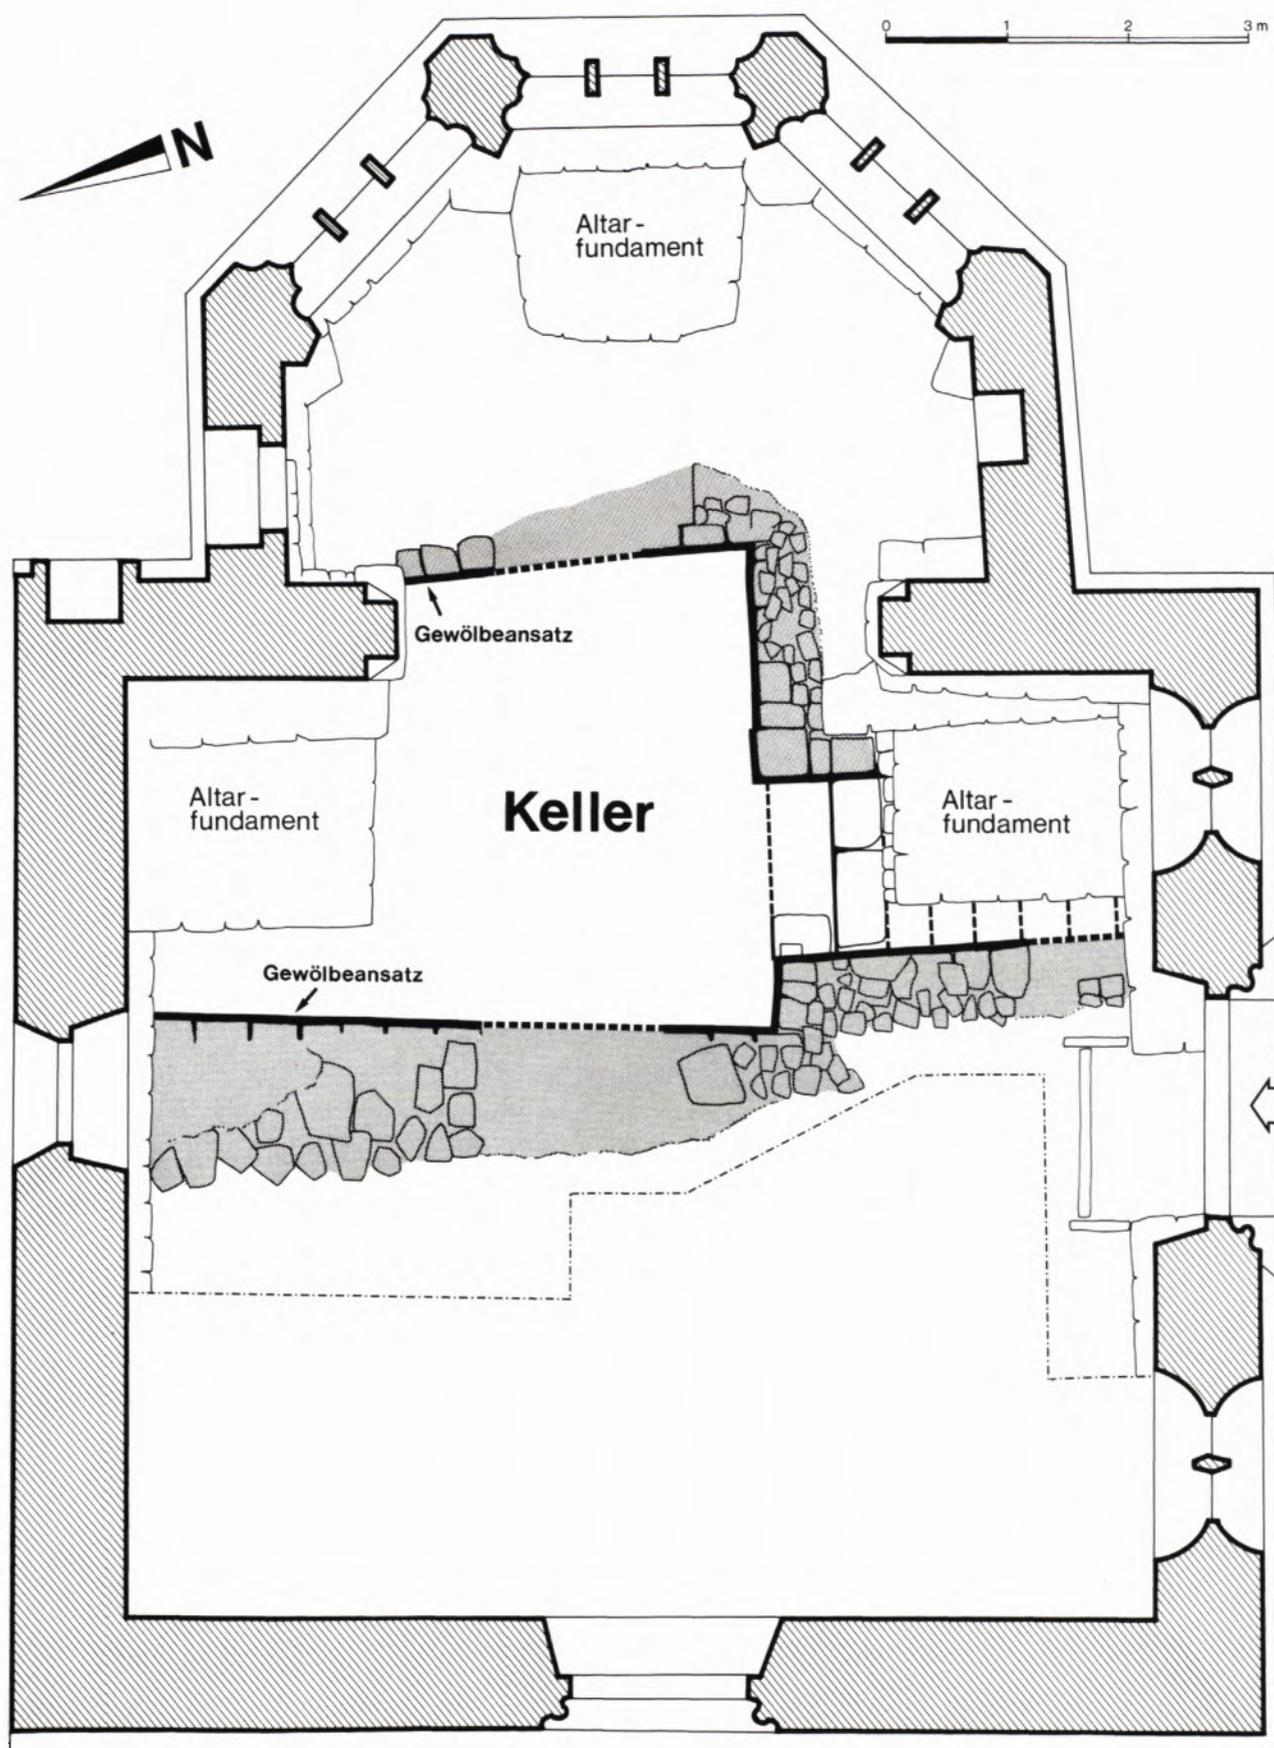
12 GESAMTPLAN DER GRABUNGSBEFUNDE IN DER WENDELINSKAPELLE.

Erste Anhaltspunkte zur Klärung der mittelalterlichen Bebauung konnten bei der Grabung in der Wendelinskapelle gewonnen werden. Aus der schon erwähnten Quelle von 1433, in der es heißt, die Wendelinskapelle sei von neuem erbaut worden, schloß die lokale Geschichtsforschung, daß an gleicher Stelle bereits ein kirchlicher Vorgängerbau gestanden habe. Die Grabungen zeigten hingegen, daß für den Neubau der Kapelle ein profanes Haus abgebrochen

worden war, dessen Keller mit Ausnahme des Gewölbes noch in beträchtlichen Teilen freigelegt werden konnte. Die Kellermauern wurden zum Teil in die Fundamentierung der Kapelle einbezogen.

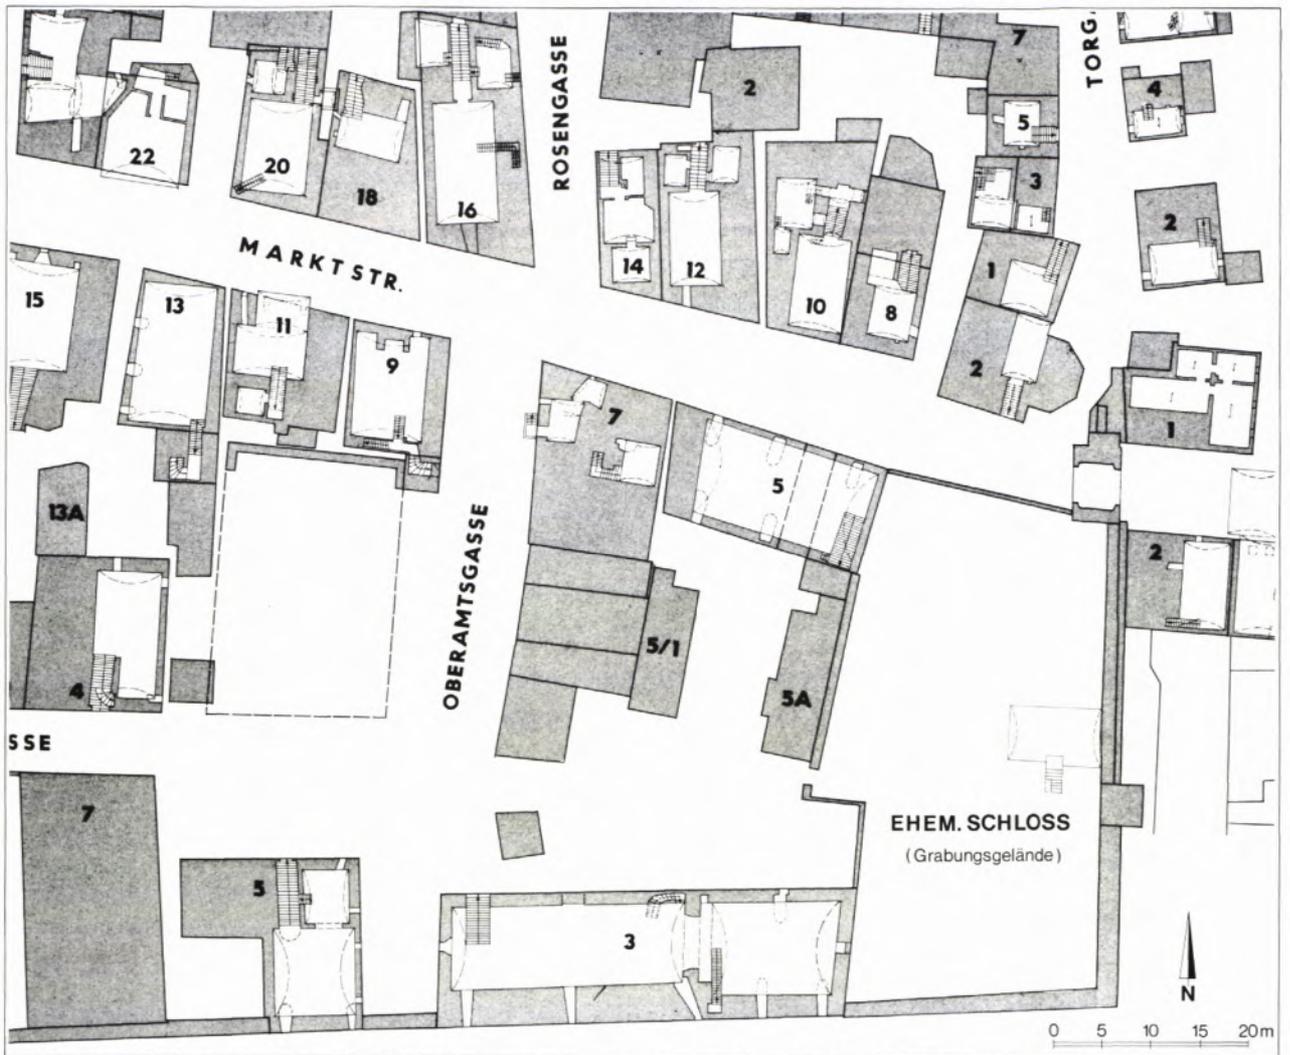
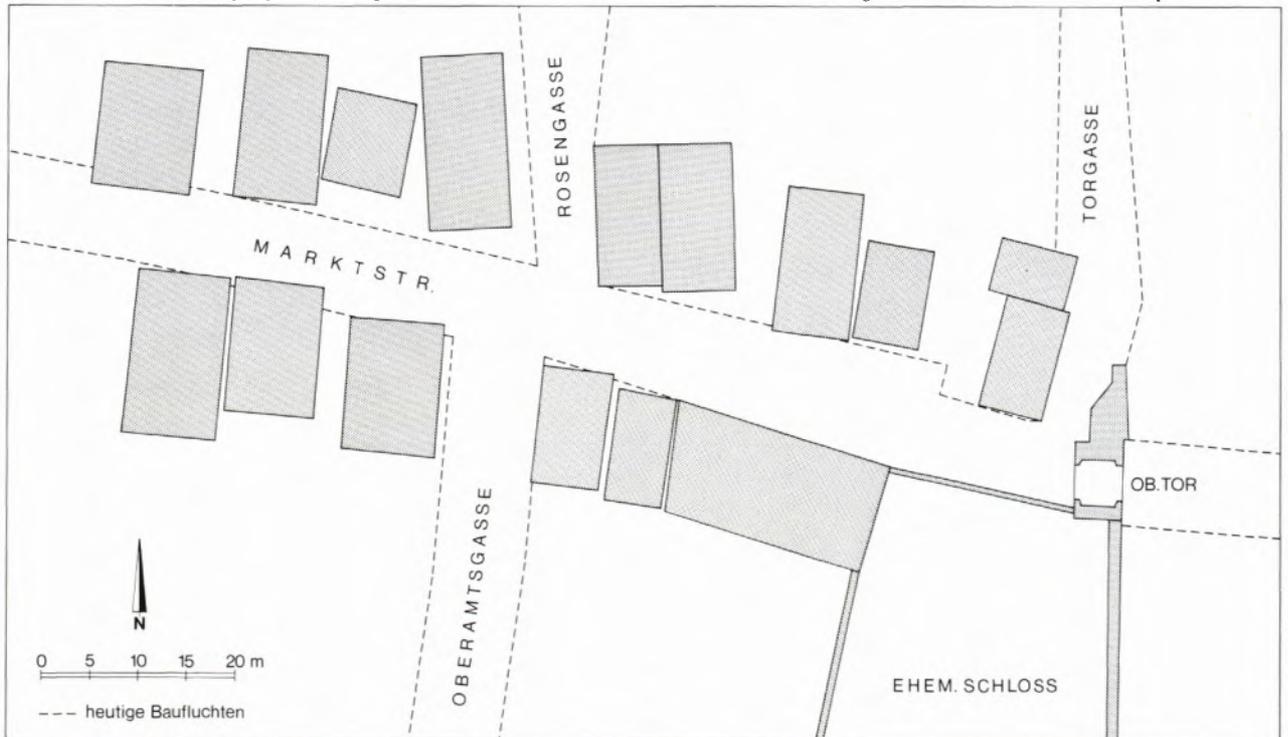
13 MARBACHER KELLERKATASTER. Ausschnitt mit dem Bereich der oberen Marktstraße und des Schlosses.
 14 REKONSTRUKTIONSVERSUCH der Bebauungsstruktur vor 1693 im Bereich der oberen Marktstraße. Während die Häuser vor der Brandzerstörung gruppenweise angeordnet waren und keine einheitliche Fluchtung besaßen, wurde beim Wiederaufbau nach 1693 eine einheitliche Baulinie festgelegt. Im heutigen Hausbestand ist diese städtebauliche Entwicklung nur noch an der Wendelinskapelle ablesbar.

Diese Maßnahme basiert auf der Grundüberlegung, daß die Keller, in der Regel gewölbte Steinkeller, als reine Zweckräume bei der Errichtung von Ersatzbauten, etwa nach dem Stadtbrand von 1693, wiederverwendet wurden. Diese Grundüberlegung läßt sich anhand des aufgenommenen Materials bestätigen. Der Kellerkataster, in dem jeder Keller in seinem Maß- und Lageverhältnis zum darüberliegenden Haus festgehalten und seine baulichen Charakteristika beschrieben wurden, bildet ein unter vielen Aspekten auswertbares Dokumentationsmaterial, das anhand von Bauakten ergänzt und auf den rekonstruierbaren Gebäudebestand zur Zeit der ersten Landesvermessung (1832) zurückgeführt werden konnte.

Betrachtet man, ausgehend von diesem archäologischen Befund, die Grundrisse der Keller unter den benachbarten Häusern und die Position der Keller im Vergleich zu den darüberstehenden Häusern, so erweist es sich, daß die heutige Fluchtung der an die Wendelinskapelle anschließenden Bebauung offenbar ein Resultat des Wiederaufbaus nach dem Stadtbrand von 1693 ist. Im Gegensatz zu den heutigen Gebäuden bilden die Keller nämlich keine einheitliche Flucht, vielmehr sind sie in Gruppen gestaffelt. Die Marktstraße hatte demnach ihre engste Stelle beim Oberen Tor und verbreiterte sich stufenweise nach Westen, zum mittelalterlichen Markt hin. Bei der Baulinie der heutigen Marktstraße handelt es sich offensichtlich um eine städtebauliche Korrektur des Wiederaufbaues nach dem Brand 1693. Im zeitgleichen, das heißt spätmittelalterlichen Bauzusammenhang besaß die Wendelinskapelle keineswegs die heutige herausgehobene Stellung im Straßenbild, diese erhielt sie erst – und dies wohl bewußt – in der Barockzeit.
