Richard Scholtz: Eine alte Zehntscheune wird zu neuem Leben erweckt

1 HOHENFELS. EHEMALIGE ZEHNTSCHEUNE, die heute ein Schülerhaus beherbergt. Blick auf die Eingangsseite im Osten.

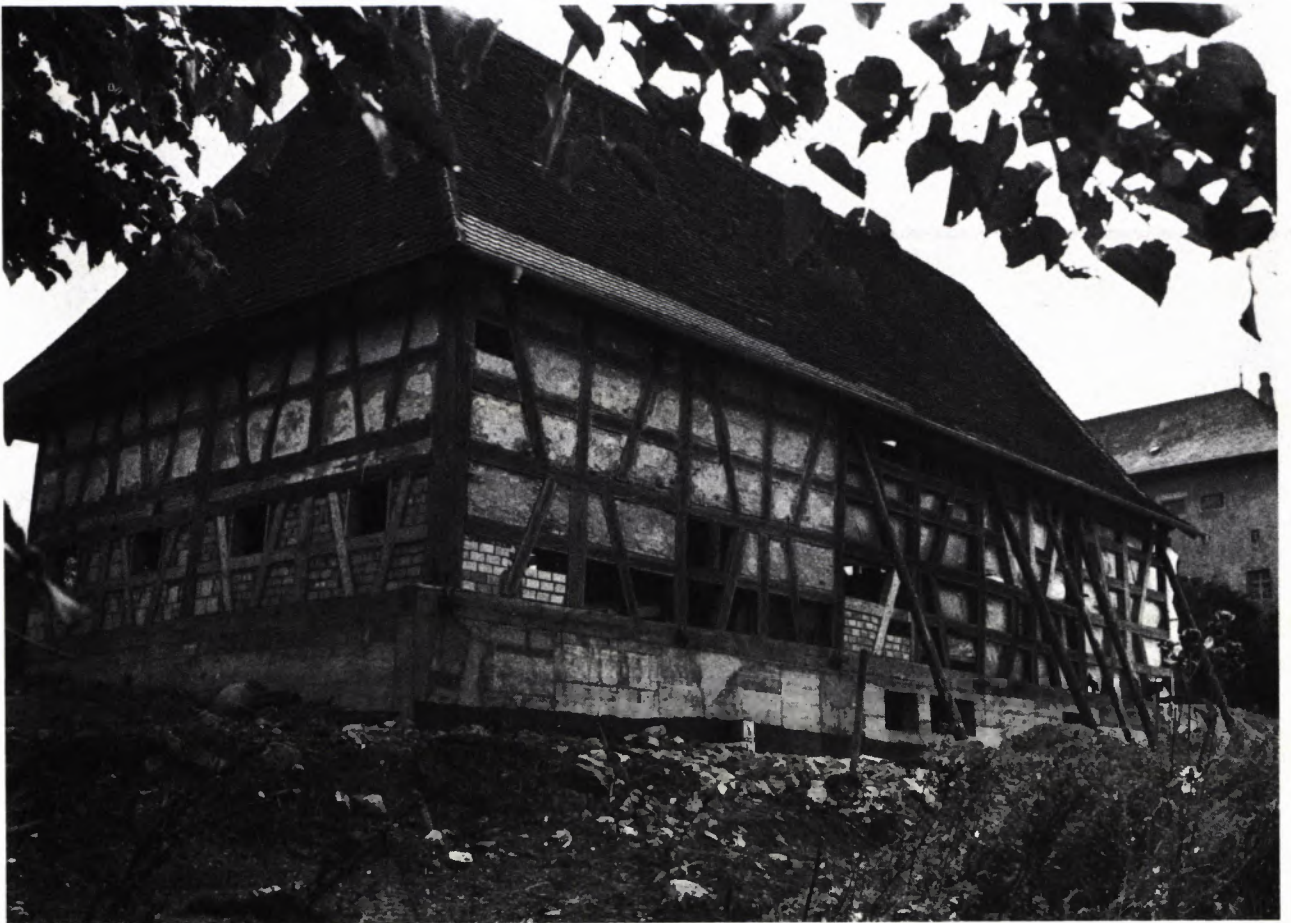
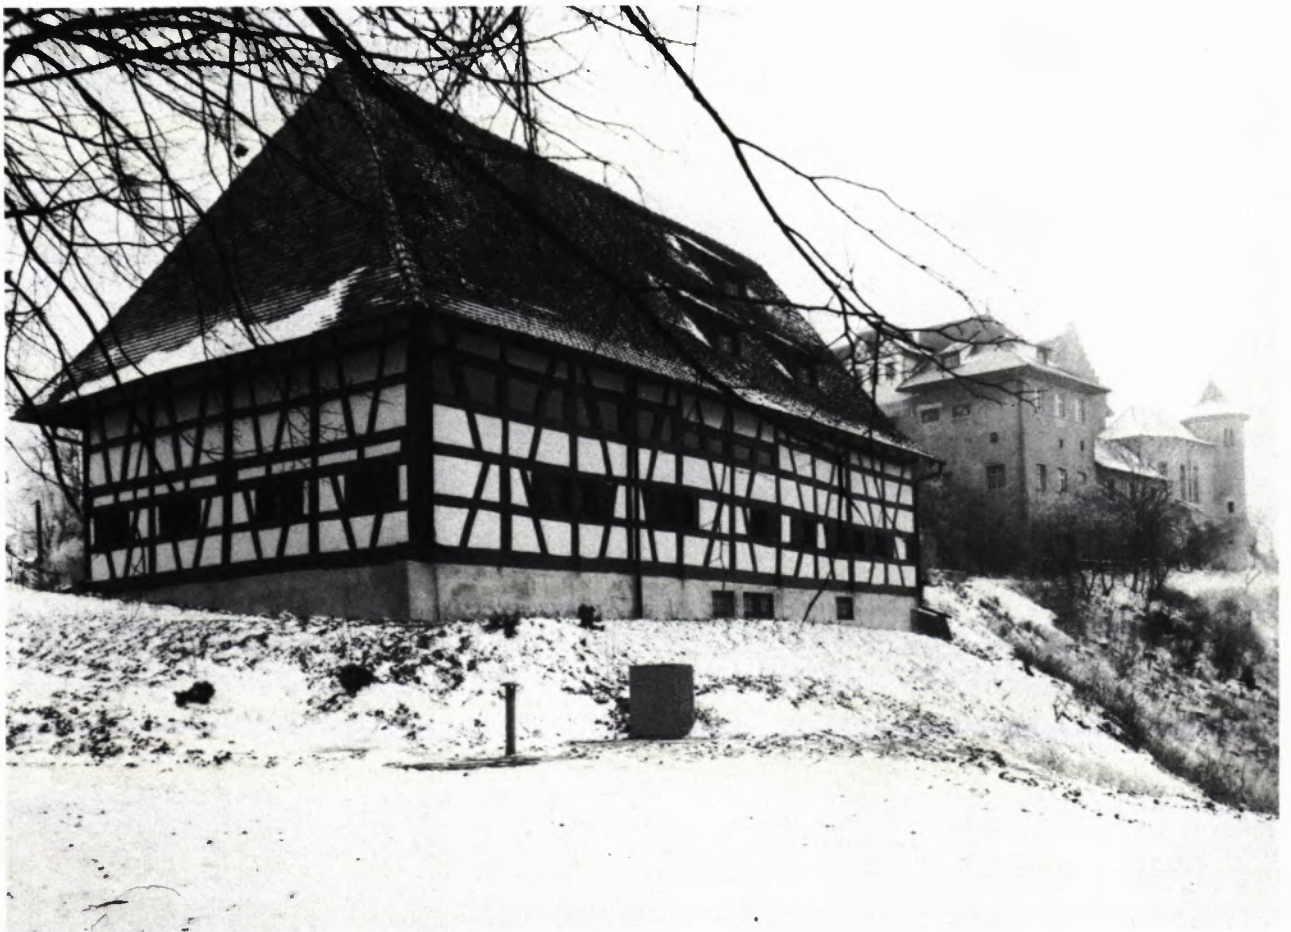
2 und 3 DIE ZEHNTSCHEUNE. Ansicht von Nordwesten während des Umbaus und nach der Fertigstellung. Im Hintergrund Burg Hohenfels.

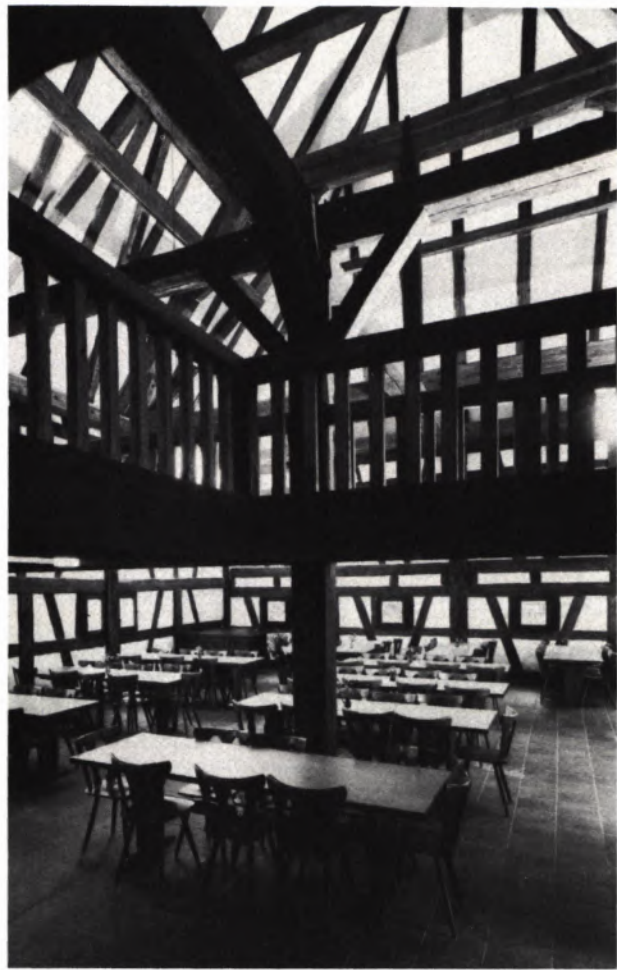
6 SPEISESAAL IM ERDGESCHOSS mit Blick in den Dachraum.
