Gerhard Krämer: Das Brunnenhaus in Rastatt

Vom Kulturbewußtsein öffentlicher Institutionen – ein baden-württembergisches Trauerspiel

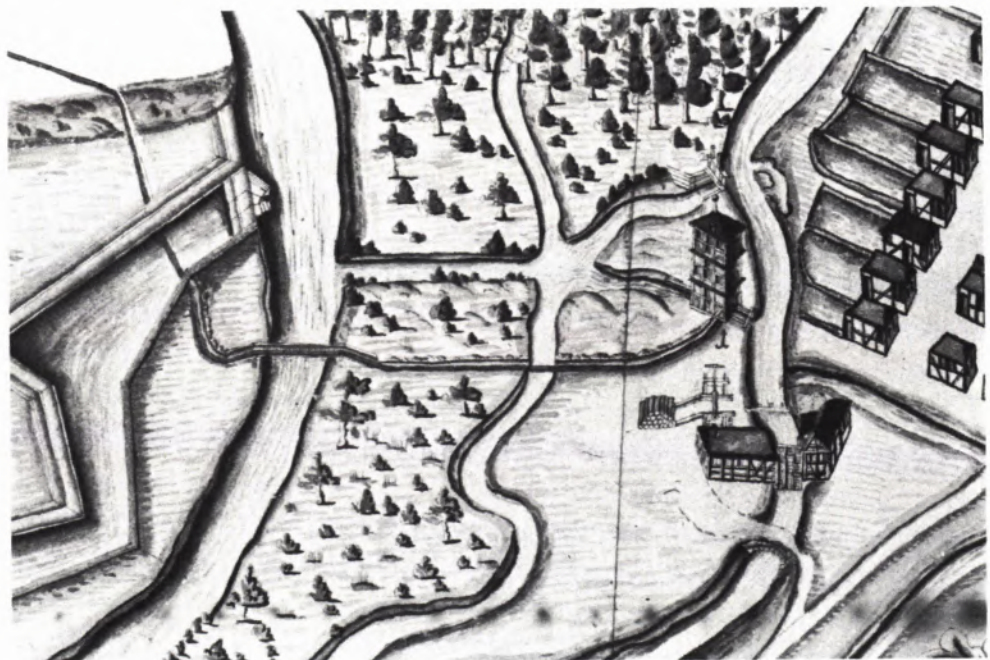
1 AUSSCHNITT AUS DEM WASSERLEITUNGSPLAN zu Beginn des 18. Jahrhunderts. Ganz links ein Teil der Befestigung, daneben von oben nach unten die Murg. Im rechten Bild Drittel der Fachwerkturm des ersten Brunnenhauses. Darunter ist eine Vorrichtung zum Bohren der hölzernen Deicheln erkennbar. Die Wasserleitung ist auf einem Steg über die Murg geführt. Dessen ursprüngliche Bezeichnung „Röhrensteg“ wurde später infolge irrtümlicher Interpretation durch den Namen „Rohrersteg“ abgelöst.

Das Kernstück bildete ein Tiefbrunnen auf dem linken Murgufer, über dem sich in drei Geschossen das „herrschaftliche Brunnen Hauß“ erhob. Wie der sogenannte Wasserleitungsplan aus den ersten Jahren des 18. Jahrhunderts zeigt (vgl. Abbildung 1), war es ursprünglich ganz in Fachwerk errichtet. Mittels eines durch Wasserräder angetriebenen Pumpwerks wurde ein im obersten Geschosß des Gebäudes befindliches Wasserreservoir gefüllt. Mit dem so erreichten Wasserdruck konnten die Fontänen des Schloßparks betrieben und die Hofhaltung samt einer ganzen Anzahl privater Gebäude mit Trinkwasser versorgt werden. Das Brunnenhaus war also nichts anderes als ein Wasserturm. Eine Leitung aus hölzernen Deicheln überquerte die Murg auf einem Steg, dessen Nachfolger heute noch Rohrersteg genannt wird.

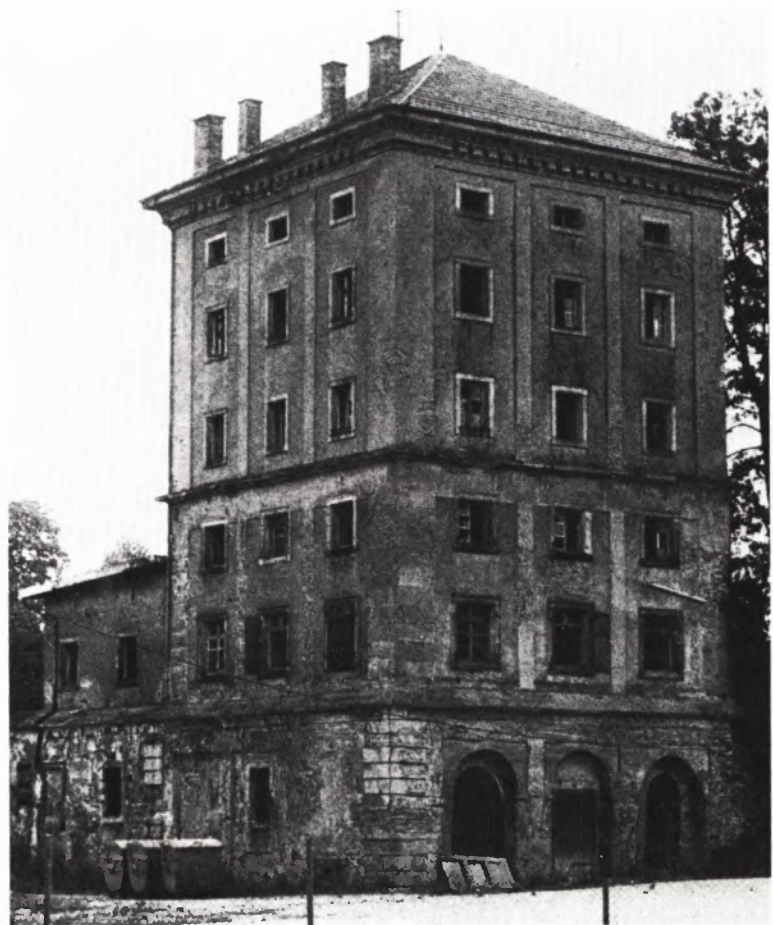
3 DAS BRUNNENHAUS HEUTE: vernachlässigt und durch Anbauten entstellt. Die Einbeziehung der Attika in den oberen Kubus betont stärker den Charakter eines Zweckbaues. Dennoch hat das Bauwerk nichts von seinem monumentalen Ausdrucksdruck eingebüßt.

Heute präsentiert sich das Bauwerk in leicht veränderter Form. Man hat zu Ende des 19. Jahrhunderts den oberen Teil dahingehend vereinfacht, daß man das Kranzgesims bis zur Traufe hochschob und die Zone der Attika ohne horizontale Trennung mit den beiden darunterliegenden Geschossen zu einem höheren Kubus verschmolz, wobei zugleich die Lisenengliederung jener des ersten und zweiten Obergeschosses angepaßt wurde.
