Stefan Kummer: Die Restaurierung der Nordfassade
des Zwiefaltener Münsters

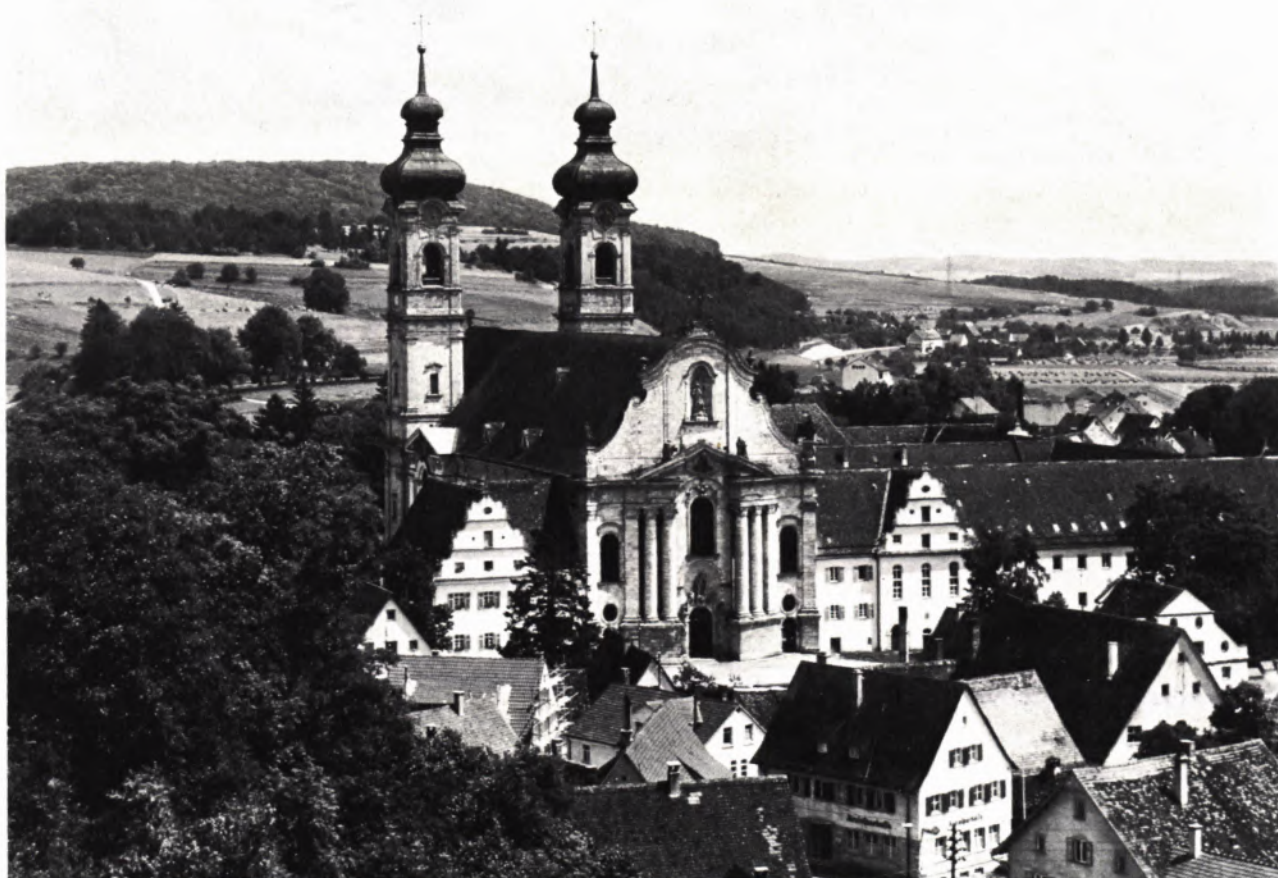
1 GESAMTANSICHT DES MÜNSTERS ZWIEFALTEN. Rechts neben der Hauptfassade der Konventbau, links das sogenannte Schwesternheim mit dem Dachanschlag an die Nordfassade.

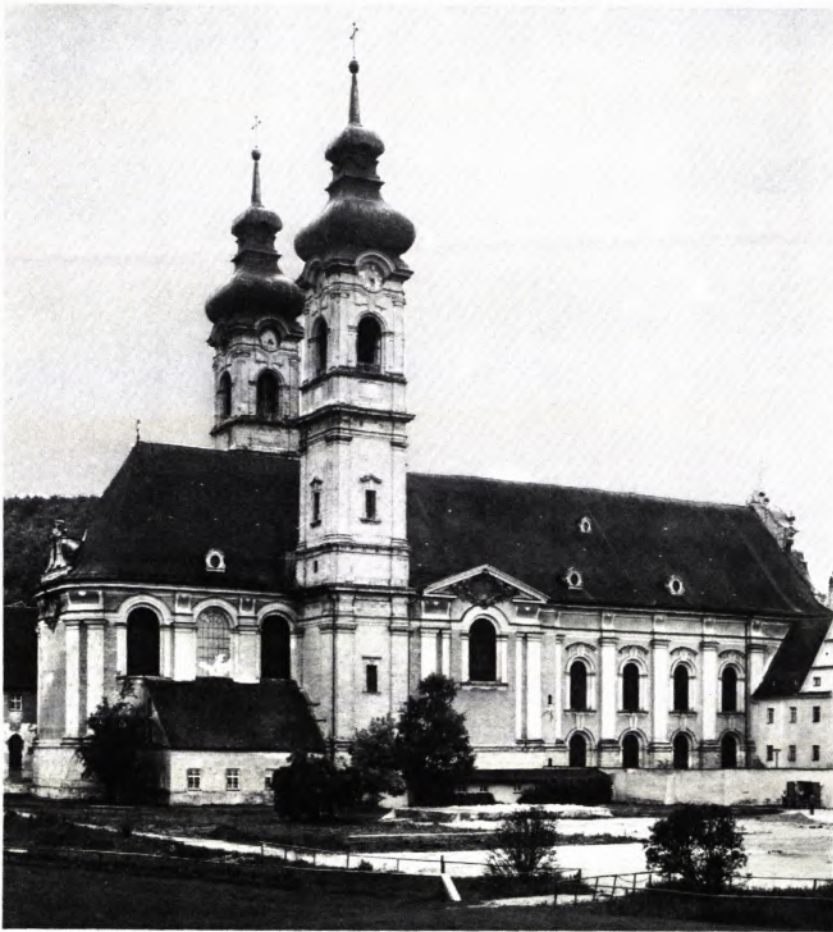
2 KLOSTERKIRCHE ZWIEFALTEN
von Nordosten vor der Restaurierung.

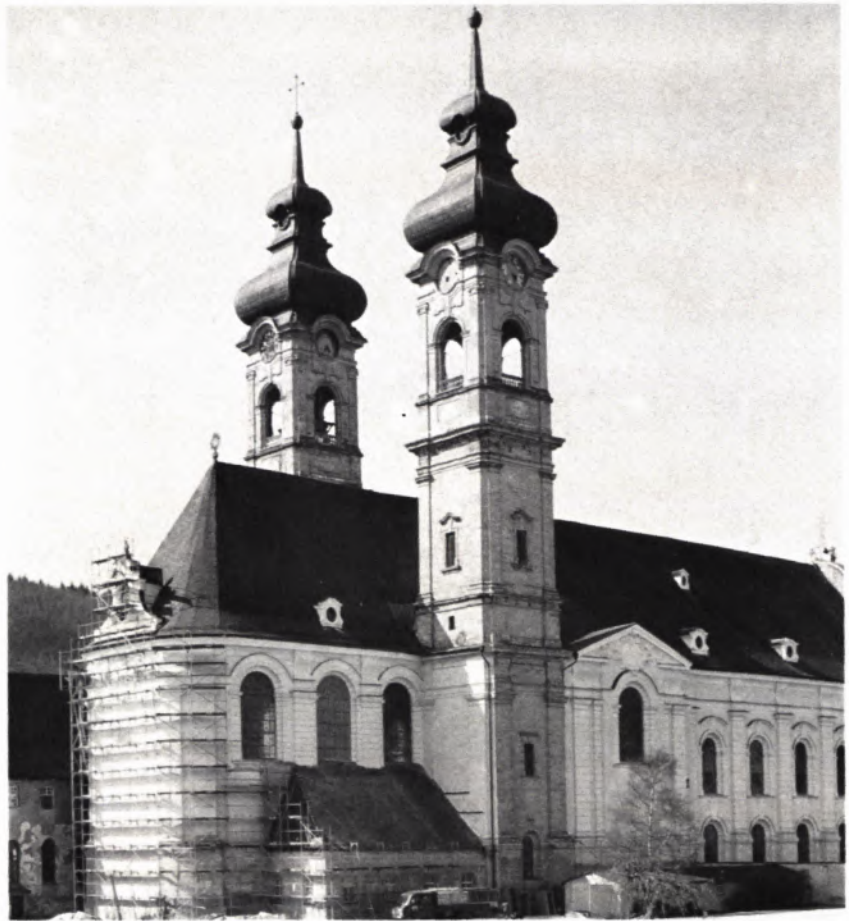
3 Die Klosterkirche nach der Restaurierung 1975/76.

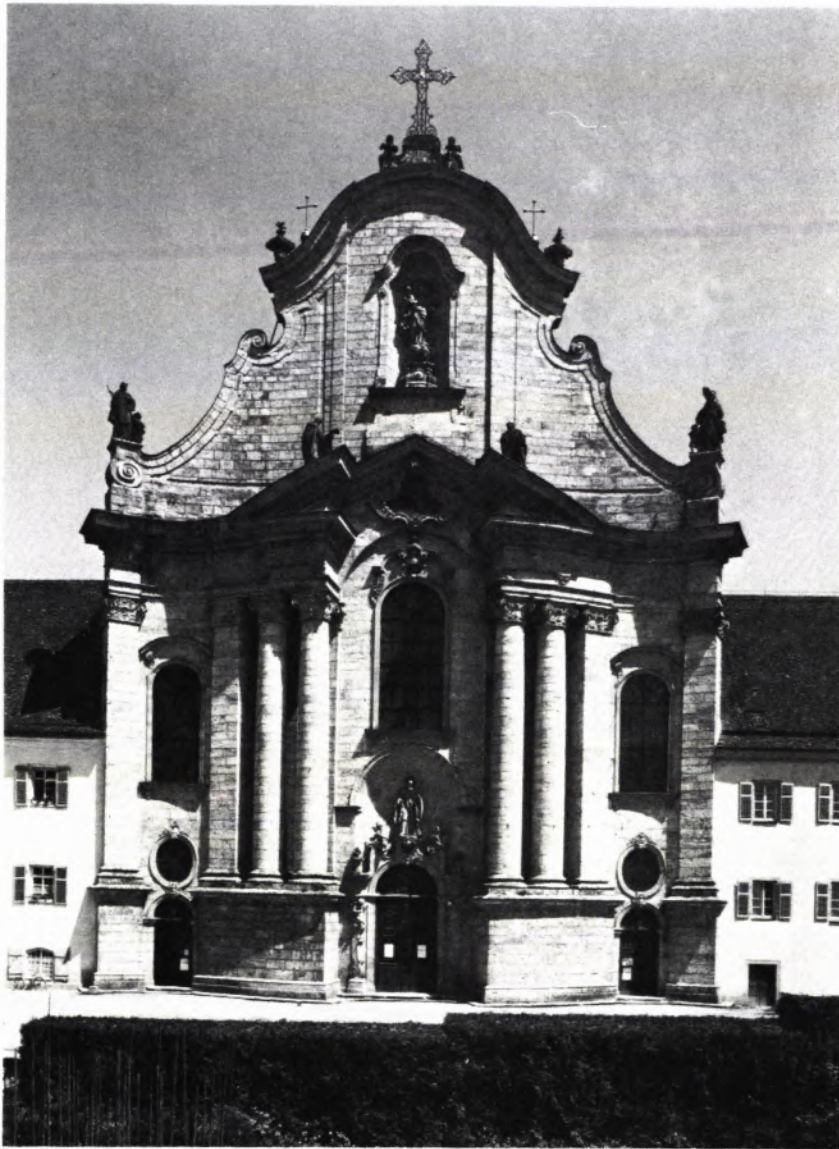
4 HAUPTFASDAE DES MÜNSTERS ZWIEFALTEN. Auf dem gesprengten Giebel rechts die Stifterfigur des Kuno von Achalm, links die des Luithold von Achalm.

Die Hauptfassade selbst konnte bisher noch nicht untersucht werden, wohl aber zwei der Figuren J. Christians, die man vom Portaltympanon herabgenommen hat, um sie durch Kopien zu ersetzen. An der Rückseite der Statue, die den Stifter Kuno von Achalm verkörpert, trat folgender Befund zutage: Unter einem dicken, braunen Ölfarbanstrich, in den während des Auftrags die Jahreszahl 1908 eingedrückt wurde, fand sich dieselbe blau-graue Kalkfarbenfassung wie an der Nordfassade wieder. Auf der Vorderseite der Figur, die ungeschützt der Witterung ausgesetzt war, konnte dagegen der ursprüngliche Befund unter dem Ölfarbanstrich nicht mehr angetroffen werden. Denselben Befund ergab die Untersuchung der zweiten Stifterfigur, des Luithold von Achalm. Bei dieser Statue konnten zusätzlich noch Reste des blau-grauen Anstrichs an der Innenseite der weiten Kuttensärmel erfaßt werden.

Aufgrund der zitierten Quellenbelege und der entdeckten Farbeste kann nur der Schluß gezogen werden, daß die Hauptfassade einschließlich ihres skulpturalen Schmuckes ursprünglich dieselbe monochrome, lichte blau-graue Fassung besaß wie die Nordwand und der Chor. Hieraus folgt zwangsläufig, daß auch der Natursteinsockel, der um die Kirche herumläuft, mit blau-grauer Schlempe überzogen war.

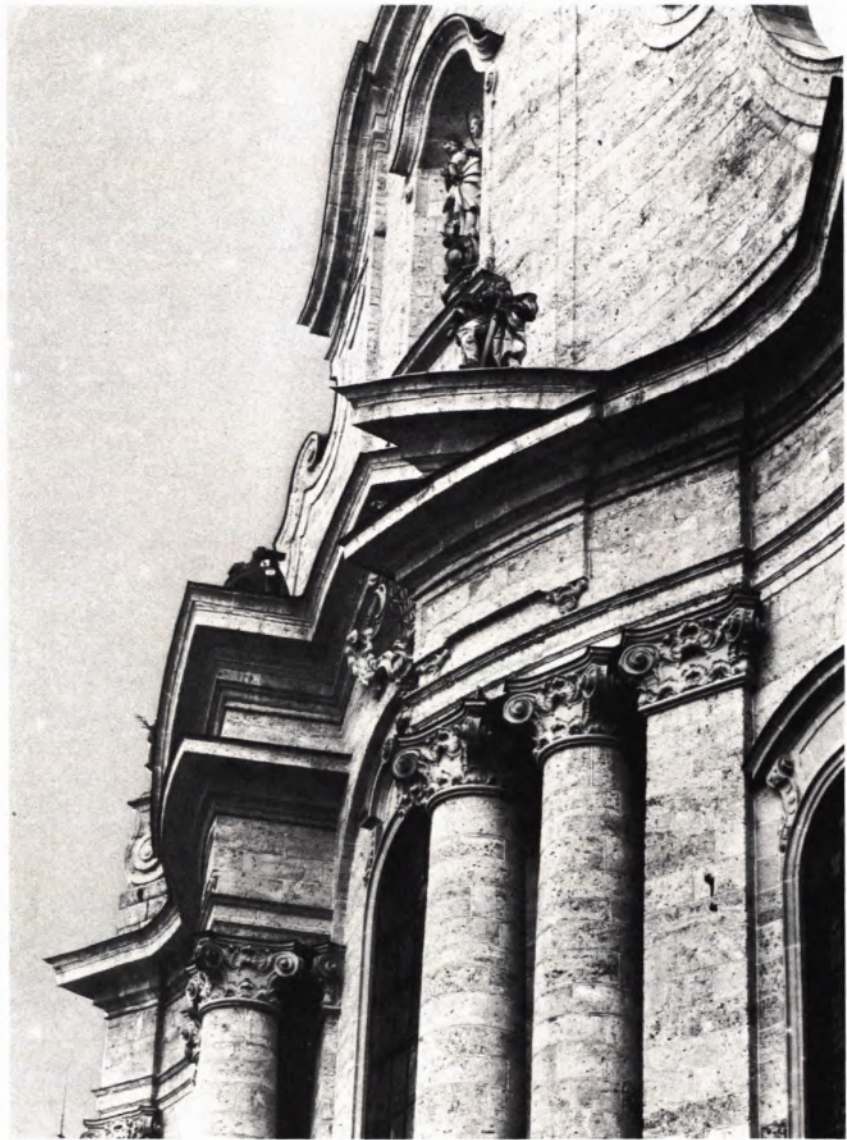
5 AUSSCHNITT AUS DER HAUPT-
FASSADE: Zustand nach der Frei-
legung des Mauerwerks und der Ver-
fugung im Jahre 1906/07 (Aufnahme
von 1928).

schluß des Ganzen, seitdem in den Jahren 1906 und 1907 die schmutzig blaue Tünche entfernt, das Mauerwerk abgemeißelt und in weißer Quadrierung ausgefugt worden ist.“

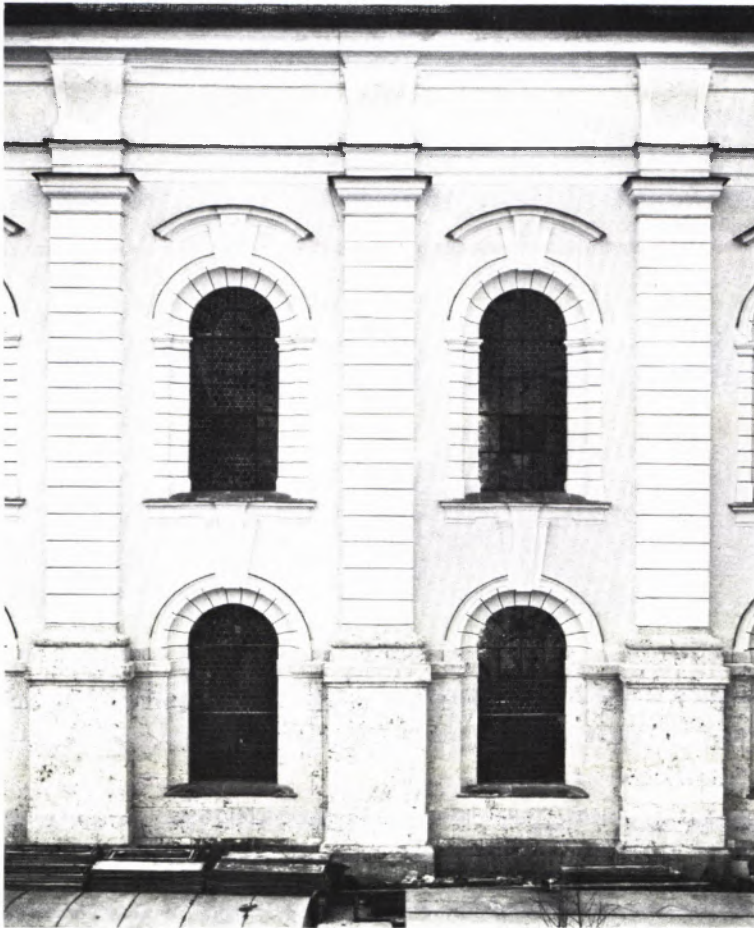
6 AUSSCHNITT AUS DER NORDFAS-
SADE DES ZWIEFALTENER MÜNSTERS:
Zustand nach der Restaurierung 1975 mit
erneuertem Putz, Farbgebung nach Befund
und Sockellasur. Die originalen Kupferblech-
abdeckungen der Gesimse wurden befund-
getreu erneuert.

Schließlich setzte sich aber doch die Einsicht durch, daß der Befund allein objektive Kriterien für eine Instandsetzung abgeben kann, nicht aber unser subjektives, starken Schwankungen unterworfenen Empfinden. Die Putzwand der Nordfassade und des Chores wurde auf der Grundlage des angetroffenen Befundes farblich gefaßt, der umlaufende Sockel hingegen, für dessen ursprüngliche Erscheinung es keinen Befund gab, wurde im selben lichten blau-grauen Ton mit lasierendem Farbauftrag eingestimmt. Vom Nordturm wurde vorerst nur die östliche Sockelseite in der gleichen lasierenden Technik eingetönt. Aufgrund der Nachrichten, welche die ursprüngliche blau-graue Fassung der Hauptfassade betreffen, muß man zwingend folgern, daß auch die Türme im gleichen monochromen Ton gestrichen waren. Die halbfertige Erscheinung des Turmes in der Umgebung der neugefaßten Kirchenwände veranschaulicht bildhaft, daß der Turm nicht ungefaßt bleiben kann. Die endgültige Entscheidung über diese Frage wurde bis zur Restaurierung beider Türme zurückgestellt.

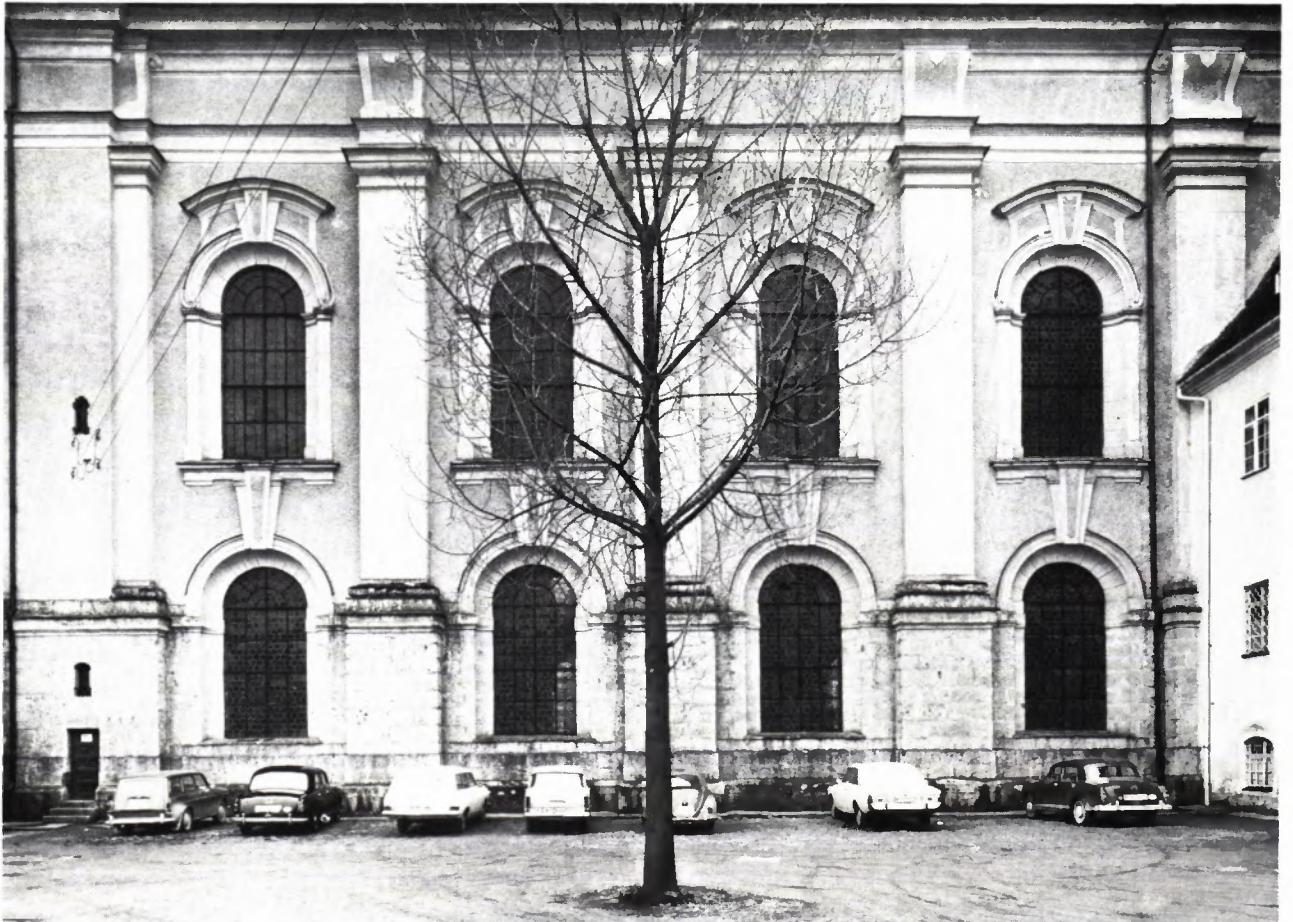
6
7

7 Ausschnitt aus der Nordfassade vor der
Restaurierung 1975.
