## Hans Huth: Die Restaurierung der Brunnen am Marktplatz in Freudenstadt

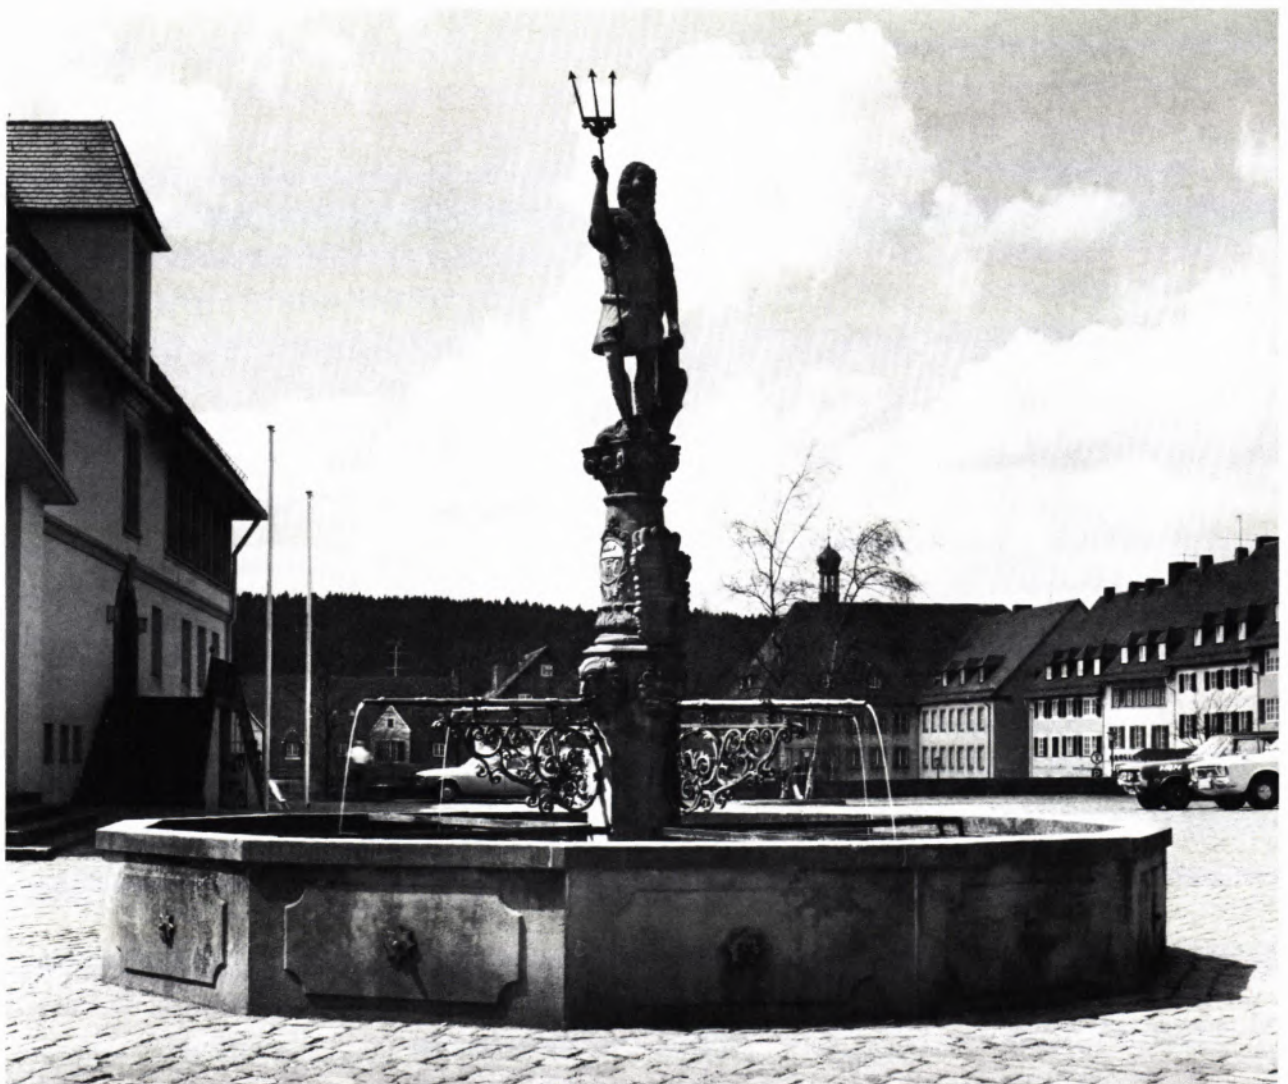
1 DER NEPTUNBRUNNEN IN FREUDENSTADT vor der Restaurierung. Am Brunnenstock das Freudenstädter Wappen.

Durch die Restaurierung war der Brunnen, abgesehen von der Figur, in gutem Zustand. Die über 200 Jahre alte Neptunstatue hatte jedoch durch Verwitterung so sehr gelitten, daß mit ihrem endgültigen Zerfall in kurzer Zeit gerechnet werden mußte. Die Statue wurde deshalb 1975 von der Bildhauerwerkstätte Volker Dursy in Ladenburg abgenommen und restauriert. Von der Statue und dem Kapitell wurden eine mehrteilige Silikonkautschukform gemacht und ein Abguß in mineralgestüttem Epoxydharz hergestellt. Der Dreizack wurde originalgetreu in Kupfer erneuert.

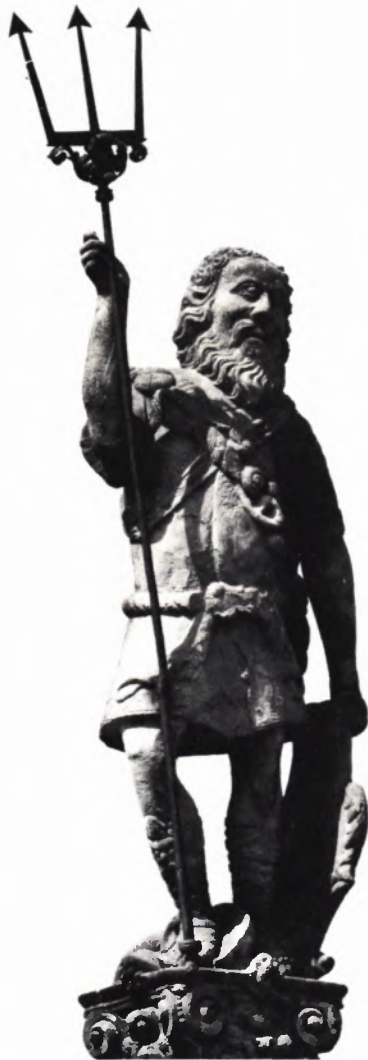
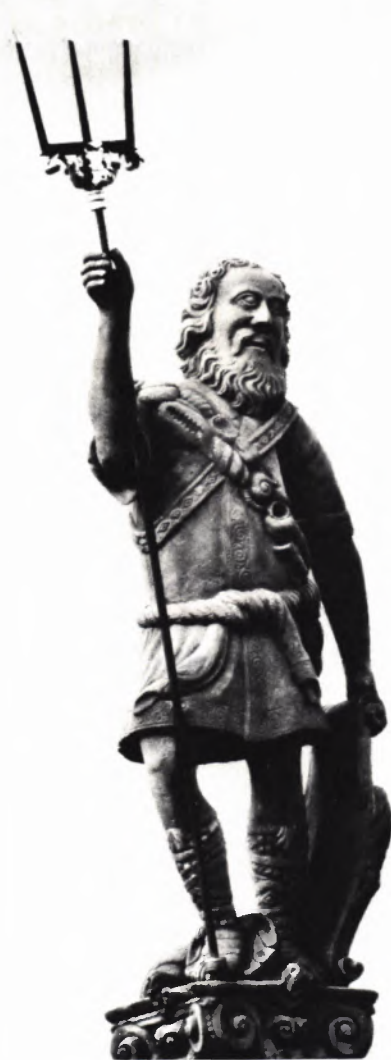
3 und 4 DER MEERESGOTT NEPTUN. Die Statue vor der Restaurierung und eine Kopie der restaurierten Statue.

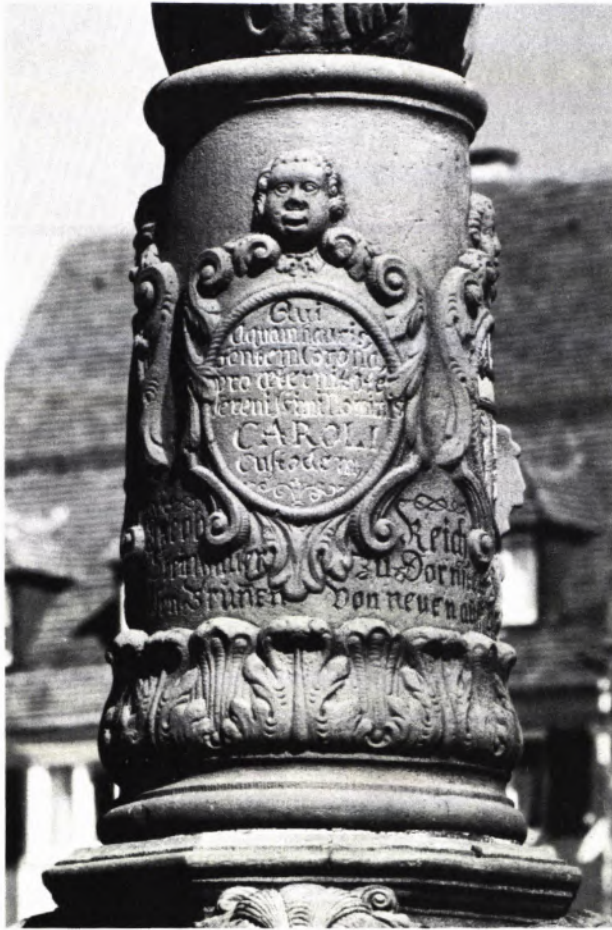
5 MEISTERINSCHRIFT  
des Jakob Reich zu Dorn-  
stetten an der Brunnensäule  
des Neptunbrunnens.

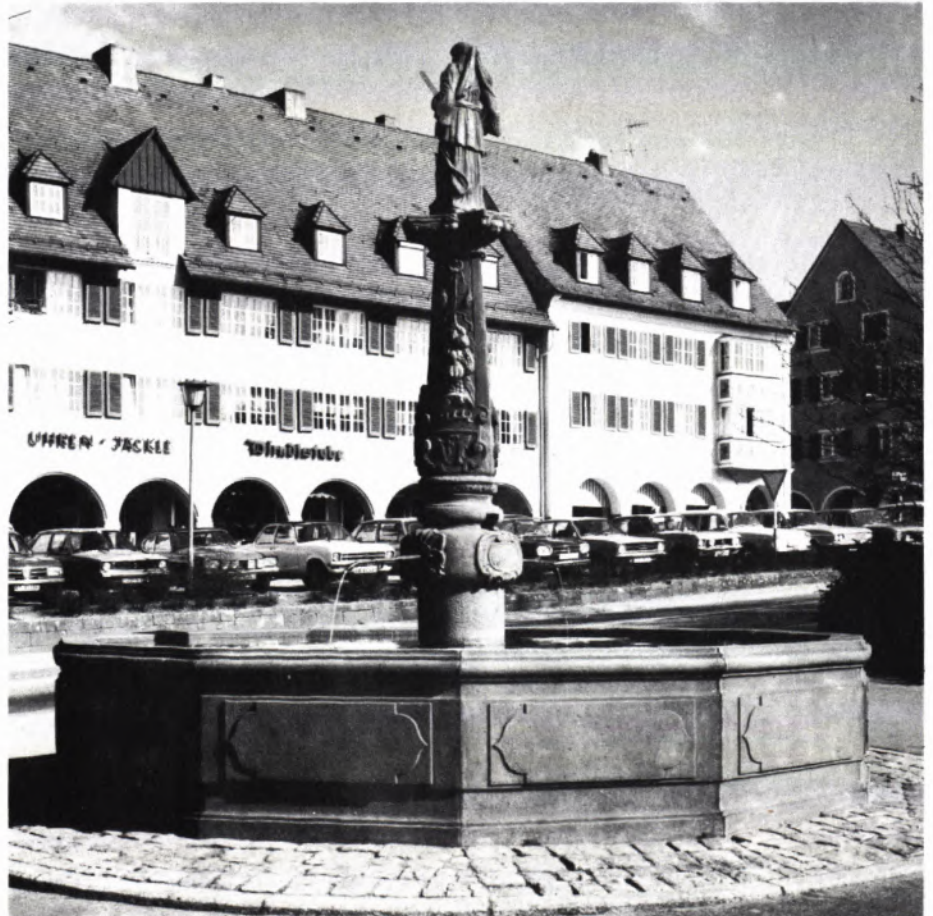
6 DER GERECHTIGKEITS-  
BRUNNEN  
nach der Restaurierung.

Die zwölfseitige Schale des Brunnens war in ihrer Substanz schwer geschädigt und wurde schon seit Jahrzehnten durch einen Eisenring zusammengehalten. Besonders schlecht war auch der Zustand der Statue. Alle Teile dieses Brunnens wurden von Dursy restauriert und durch gegossene Kopien ersetzt.

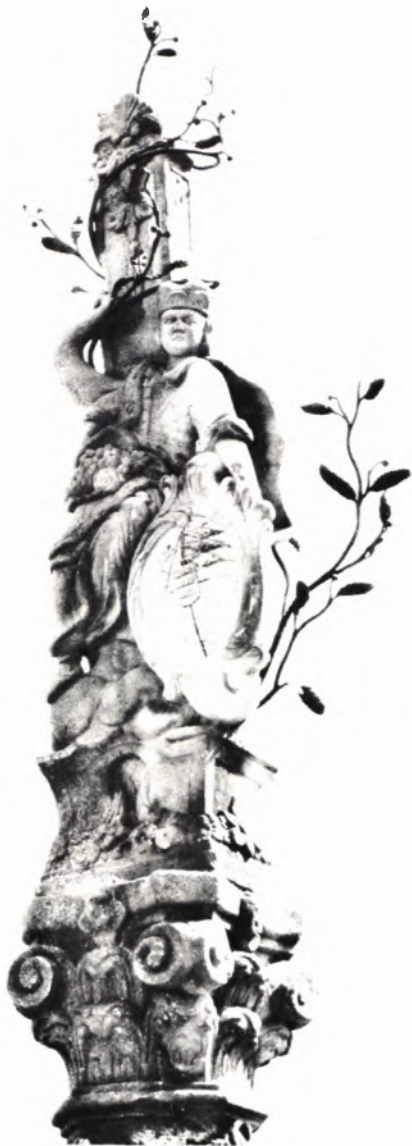
7 HERZOG-KARL-EUGEN-  
BRUNNEN.  
Die Figur des Herzogs mit  
dem württembergischen Wap-  
pen und einem Füllhorn als  
Symbol der Fruchtbarkeit, vor  
der Restaurierung.

Christian Welden hat wohl auch die Pläne zu dem dritten Freudenstädter Brunnen, dem Herzog-Karl-Eugen-Brunnen, geschaffen, der 1780 aufgestellt wurde. Die obere Schale und die Springbrunnen wurden bei der Anlage der Wasserleitung 1879 hinzugefügt. Der Erhaltungszustand war bei diesem Brunnen ebenso schlecht wie beim Gerechtigkeitsbrunnen. Die achtseitige Einfassung wurde von Dursy 1975 kopiert, ebenso der Brunnenstock mit seinen reichen Ornamenten. Die sitzende Figur des Herzogs wurde nach ihrer Restaurierung und Reinigung, wie die Metallschale und die acht wasserspeienden Löwenköpfe auf der Einfassung, abgossen. Auch die Wasserführung und die statische Konstruktion mußten erneuert werden.

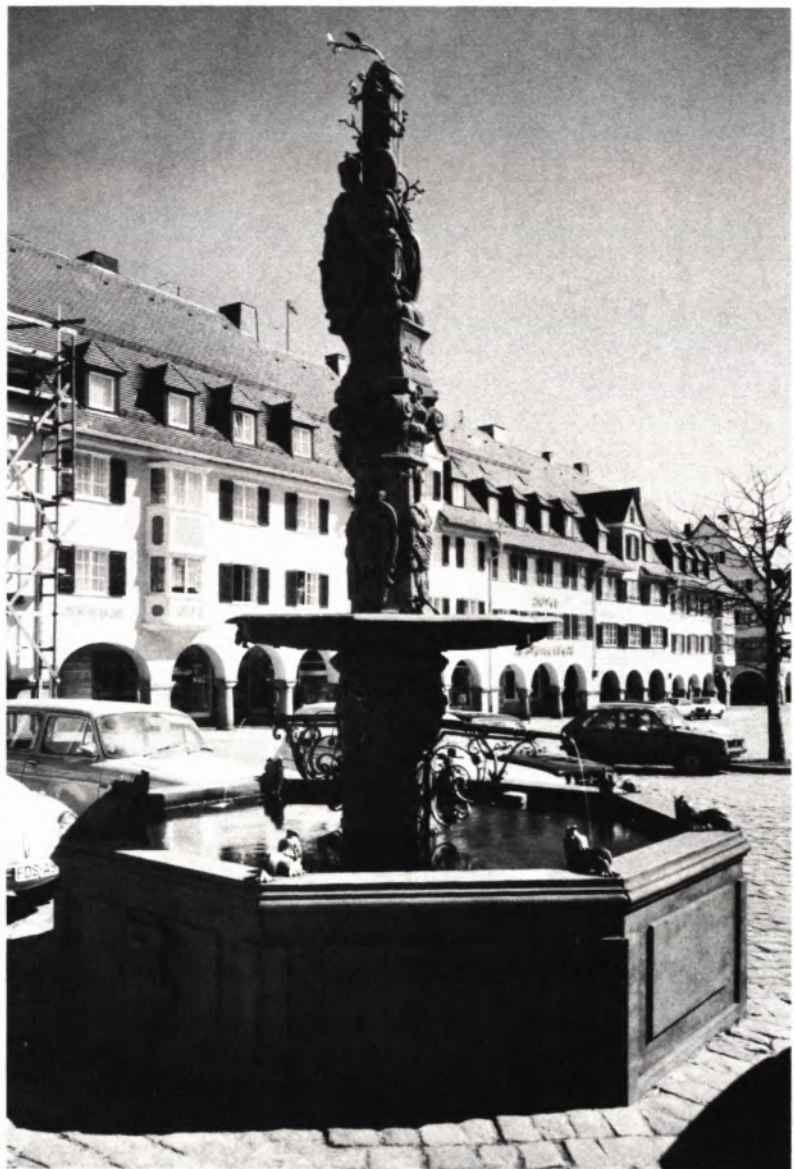
8 Der Herzog-Karl-Eugen-Brun-  
nen nach der Restaurierung.
