Hartmut Schäfer: **Die evangelische Martinskirche in Gruibingen,
Kreis Göppingen**

Ein archäologischer Beitrag zu ihrer Geschichte

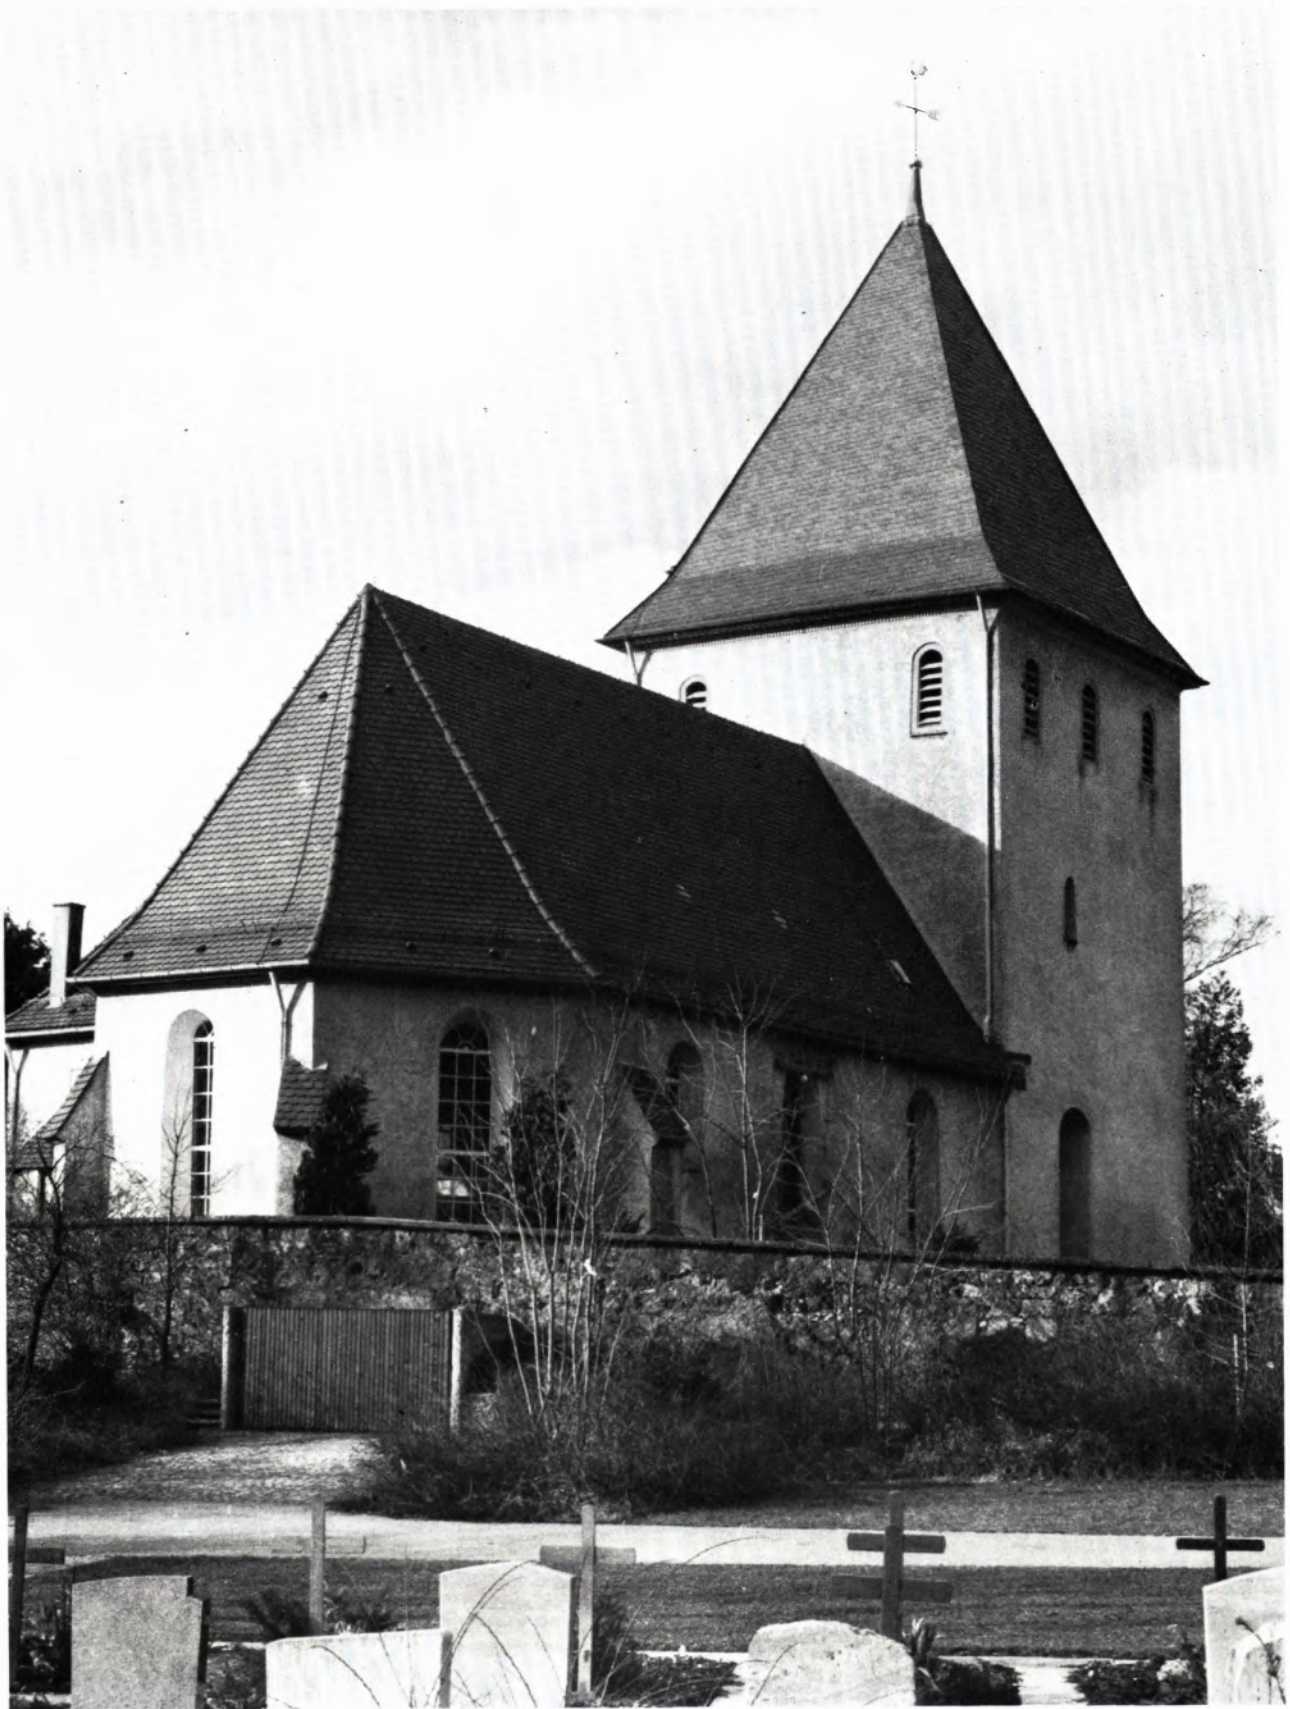
DIE MARTINSKIRCHE ZU GRUBINGEN VON NORDOSTEN. Das an sich bescheiden dimensionierte Bauwerk wird beherrscht von dem mächtigen, bollwerkartigen Westturm. Wie bei den jetzt durchgeführten Untersuchungen eindeutig nachzuweisen war, gehört er, der Nachfolger eines kleineren Vorgängers ist, ebenso wie die jetzt mit großen Fenstern des 18. Jahrhunderts durchlöchernten Sargmauern des Kirchenschiffes überwiegend dem 12. Jahrhundert zu. Das polygone Chorhaupt ist im 15. Jahrhundert an die Stelle einer im Halbkreis geführten romanischen Apsis getreten (vgl. Abb. Seite 17 oben).

Auch der gedrungene Turm der heutigen Martinskirche gehört – wenigstens in seinen unteren Geschossen – der Bauperiode III an. Sein romanischer Ursprung ist unschwer an den rundbogigen, kleinformatigen Fenstern abzulesen, die z. T. gelegentlich einer gotischen Erneuerung in Fenster mit leichten Spitzbögen umgearbeitet wurden. Das Grundgeschoß des Turmes war durch eine große Rundbogenöffnung mit dem eigentlichen Kirchenraum verbunden, ähnlich, wie es noch heute zu sehen ist.²⁾

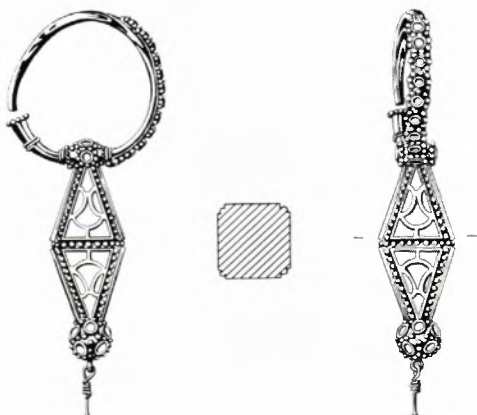
GOLDENER OHRRING MIT ALMANDIN- UND GLASEINLAGE UND GRANULATION. Wohl die Arbeit oberitalienischer Goldschmiede des 6./7. Jahrhunderts, stammt dieser als Streufund entdeckte kostbare Ohrschmuck aus einem noch vor der Erbauung der ersten Gruibinger Steinkirche ausgeraubten alamannischen Frauengrab. Natürliche Größe.

Den wertvollsten Fund des alamannischen Horizonts stellt ein goldener Ohrring dar, der im Südwestbereich des Kirchenschiffs zutage trat (Abb. links unten; vgl. auch farbiges Titelbild von Heft 1/1974 des Nachrichtenblattes). Zwar legt dieser Fund Zeugnis ab von der überragenden Qualität, die kunstgewerbliche Erzeugnisse merowingischer Zeit erreichen konnten, doch bleibt der Ohrring ohne große archäologische Aussagekraft, da es sich bei ihm um einen Streufund handelt. Die Bestattung – vermutlich einer Frau der Oberschicht –, von der dieser Ohrring wahrscheinlich stammt, war völlig gestört. Es fand sich auf einem Estrich, der die Abmessungen des Grabes rekonstruierbar machte, lediglich ein Oberschenkelknochen. Diese Bestattung wurde bereits vor der Anlage des ersten Kirchenbaues zerstört und beraubt.

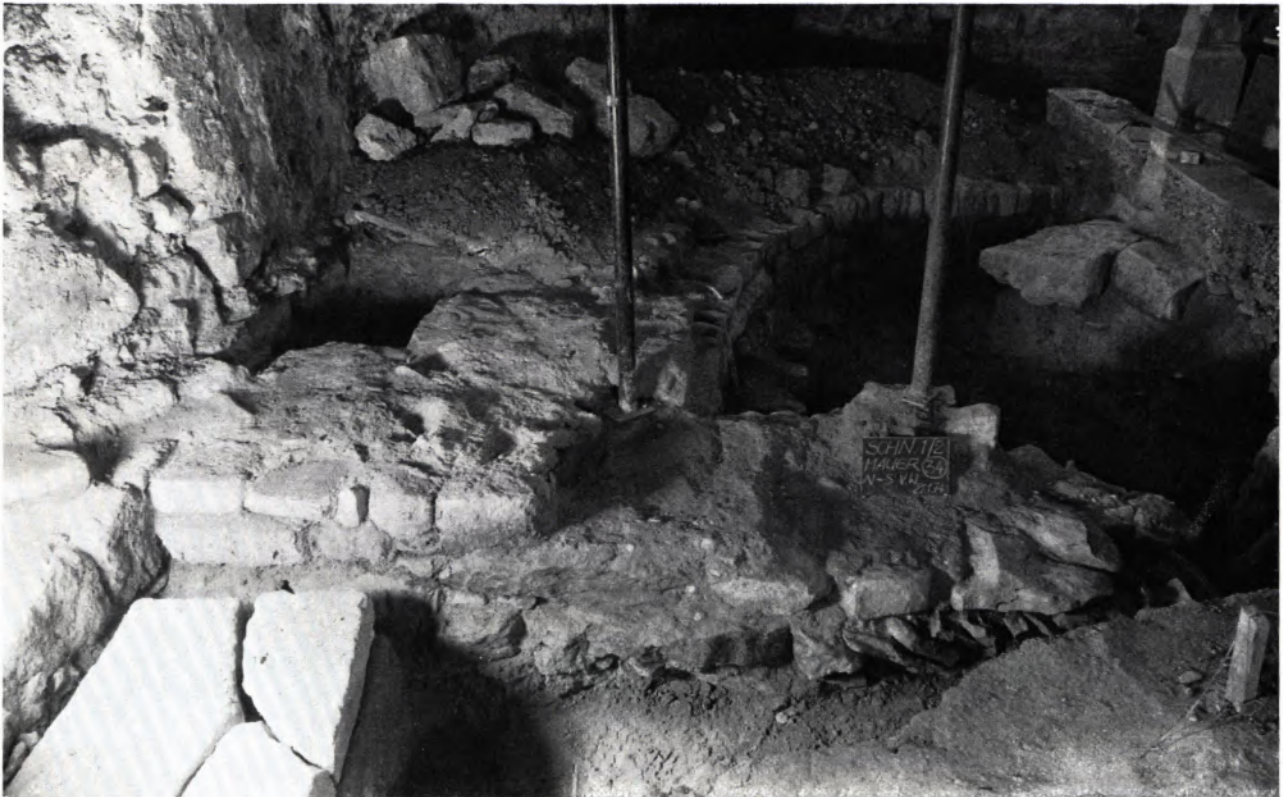
BLICK AUF DEN ERGRABENEN CHORBEREICH DER KIRCHEN I UND II. Die heutige (gotische) Polygonapsis schloß sich an das Schiff der romanischen Kirche III an und verdrängte dabei eine im Halbrund gebildete Apsis. Deren Überreste (Fundament und ein oder zwei Lagen Aufgehendes) ziehen über diejenigen der unregelmäßig gestelzten Apsis von Bau I hinweg. Links vorne im Bild wird der zersprungene Deckstein eines der beiden steinernen Troggräber sichtbar, die zweifellos Adelsgräber, für Innenbestattungen in Kirche II dienten, später aber gestört wurden.

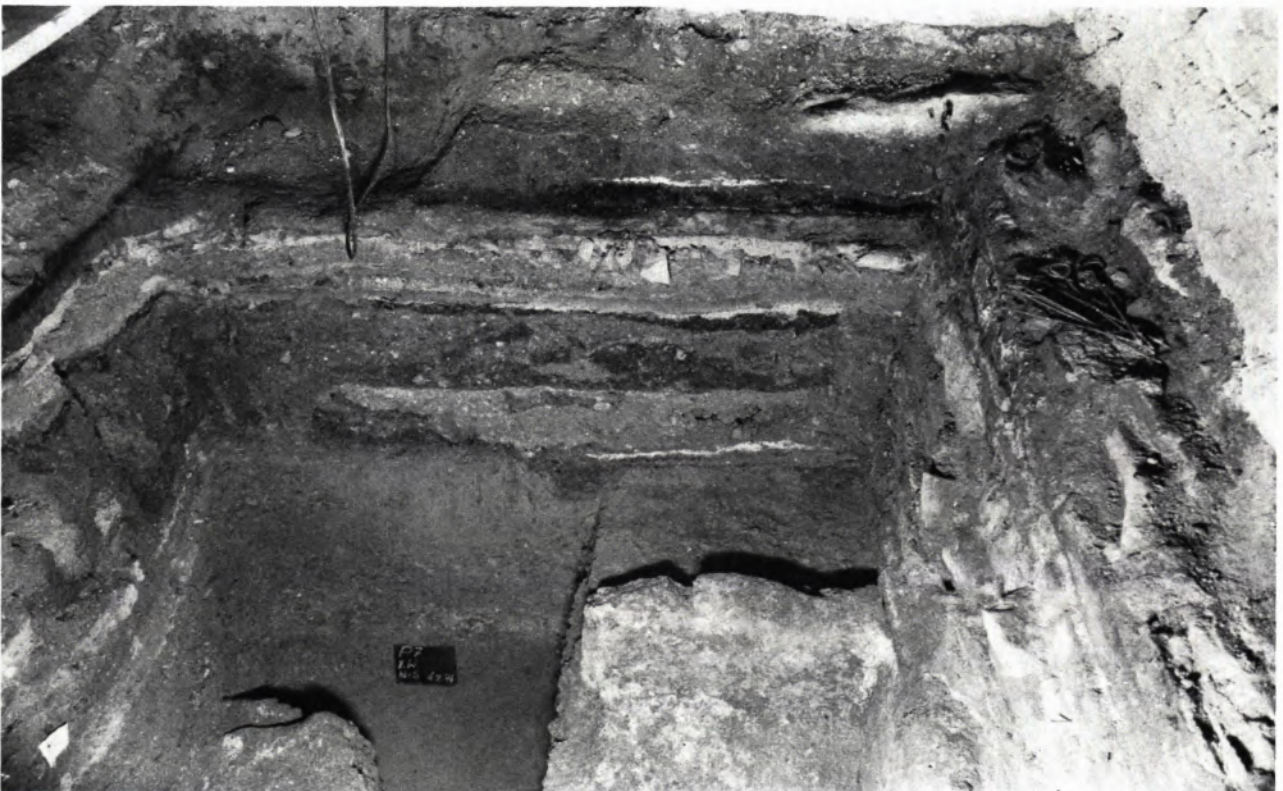
BLICK IN EINEN GRABUNGSSCHNITT IM SÜDWESTTEIL DES KIRCHENSCHIFFES. Die Abfolge der Schichten im rückseitigen Erdprofil erläutert dem Archäologen die Geschichte der Martinskirche (vgl. auch Abb. Seite 14). Rechts werden die Fundamente der Vorgängerbauten und die Südwand der heutigen Kirche sichtbar. Davor die Reste eines ausgeraubten gemauerten Alamannengrabes mit Mörtelstrich und Wandputz.

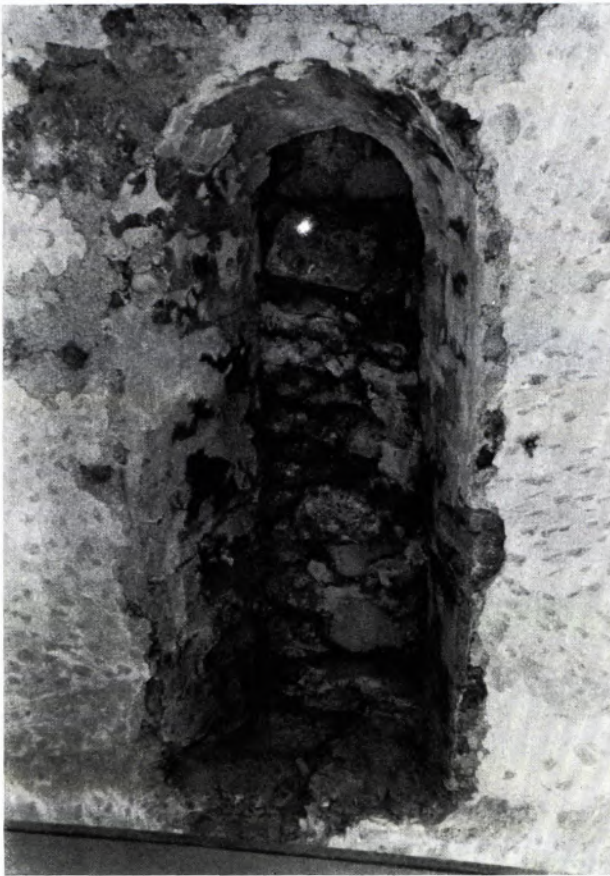
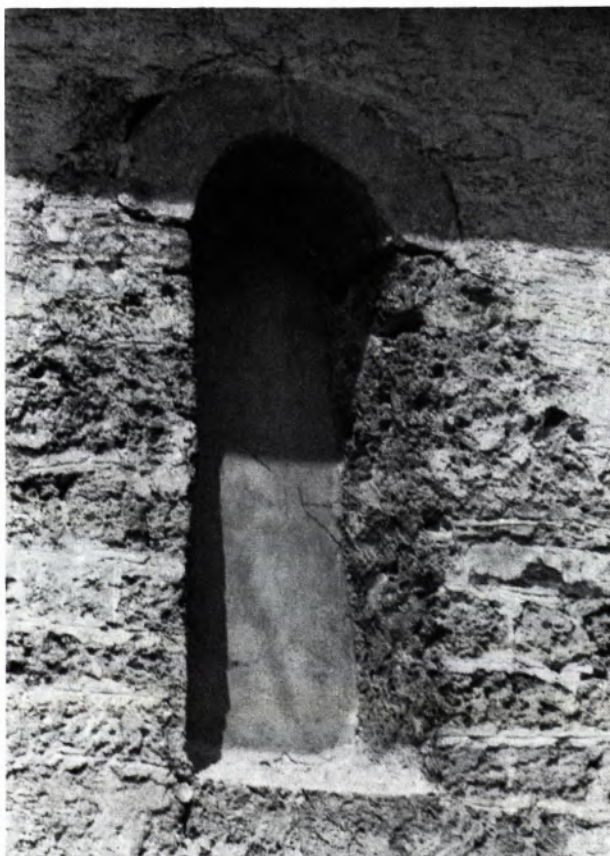
ROMANISCHES FENSTER VON BAU III. Bei den Arbeiten an den Wänden der heutigen Kirche konnten verschiedene, bisher vermauerte romanische Fensteröffnungen freigelegt werden. Ihre Leibungen weisen zum Teil noch die dekorative Bemalung des 12. Jahrhunderts auf (Bild oben).
