Krailshausen. Gde. Schrozberg. Kr. Crailsheim. Nordwürttemberg. Ev. Fialkirche St. Martin

Von Günter Stachel, Unterregenbach

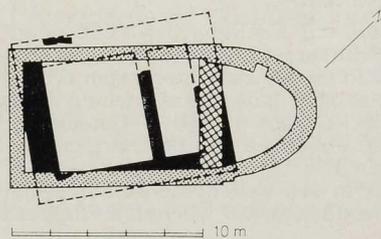
Abb. 38 Krailshausen. Gde. Schrozberg. Kr. Crailsheim
Ev. Fialkirche St. Martin
Grundriß. Grabungsbefunde

Mit dem Bodenaushub innerhalb des Kirchenschiffes wurden Mauerteile freigelegt, die zu einem Erstbau gehören: In 2—3 Steinlagen sind die 1,40 m breite Westmauer und etwa 2 m der Südmauer erhalten. Beide Teile liegen in einem Eckverband (Südwestecke) unter der hochromanischen Kirche. Der ehemalige Verlauf der Südmauer läßt sich in ihrem Ausbruchgraben gegen Nordosten verfolgen. Der Ostschluß dieser Kirche blieb lediglich in zwei stratigraphisch ihr zuzuordnenden Steinen erhalten; im übrigen erfolgte der Ausbruch wohl mit dem Einbau der spätromanischen Chorbogenmauer (Periode III). Die ehemalige Außenflucht der Ostschlußmauer wird von Gräbern eines zeitlich zugehörenden Kirchhofs markiert, so daß ein gerader Schluß im Osten gesichert erscheint. Eingebrachtes Fremdmaterial im nördlichen Bereich der Kirche läßt erkennen, daß die Zerstörung der ältesten Nordmauer — nicht zuletzt auch durch Gräber des heute noch bestehenden Kirchhofs — vollkommen ist. Erhalten blieben zwei verworfene Quader aus dem Bereich des ehemaligen nordwestlichen Eckverbandes. Um etwa 2,50 m in das Schiff zurückgesetzt fand sich eine bis zu 0,40 m breite Mauer aus Muschelkalk-Bruchstein. Sie grenzt den Chorraum vom Schiff ab. In ihrem mittleren Bereich ließen sich Reste einer linear begrenzten Stein-Substruktion erkennen, welche ursprünglich wohl zu einem Altar gehörten. Der Fußboden wurde aus einem sandigen Mörtel gestampft. Er fand sich größtenteils gut erhalten im Schiff, in Teilen erhalten auch im Bereich des Chorraumes. Vor der vermuteten Altarstelle zeigte er Spuren mehrmaliger Ausbesserung. Das Niveau dieses Fußbodens lag im Chor 0,20 m über dem des Schiffes.

Aus den angeschnittenen und erhaltenen Befunden läßt sich im Gesamtgrundriß ein Rechtecksaal mit abgegrenztem Chor-

raum erschließen. Das Schiff maß im Lichten 8 m x 6 m; der um 0,20 m überhöhte querrechteckige Chor war 2,50 m tief. Unmittelbar hinter der Chorschranke ist im Mittelbereich eine Altarstelle anzunehmen. Dieser Grundrißtyp ist z. B. als Cella memoriae aus der Zeit um 400 unter dem Bonner Münster ergraben worden; in gleicher Art fand er sich innerhalb der Xantener Stiftskirche aus dem 5. Jahrhundert.³ Ähnlich in ihrem Gesamtkonzept, jedoch mehrschiffig gegliedert, ist die von B. Cichy in Brenz, Kr. Heidenheim, ergrabene Holzkirche. Deren Nachfolgebau aus dem 8. Jahrhundert wurde in Stein errichtet.⁴ Dieser Bau ist um wenig größer als die Kirche zu Krailshausen, zeigt aber etwa die gleichen Maßverhältnisse.

Wohl unmittelbar nach Abbruch der ersten Kirche entstand ein vergrößerter Bau, der vor allem nach Osten um etwa 6 m in den seinerzeit bestehenden Kirchhof ausgriff. Der neue Grundriß wurde um etwa 10 Grad gegen Südosten gedreht; offenbar konnte so ein sukzessiver Abbruch mit dem Neubau verbunden werden. Unter Bezugnahme auf den ältesten Bau dürfte auch hier der Chor nur durch eine Schranke vom Schiff getrennt gewesen sein. Als wesentliche Änderung kann nur der halbrunde Ostschluß angesehen werden.
