Mistlau. Gde. Gagstadt. Kr. Crailsheim. Nordwürttemberg. Ev. Fialkirche St. Nikolaus

Von Günter Stachel, Unterreggenbach

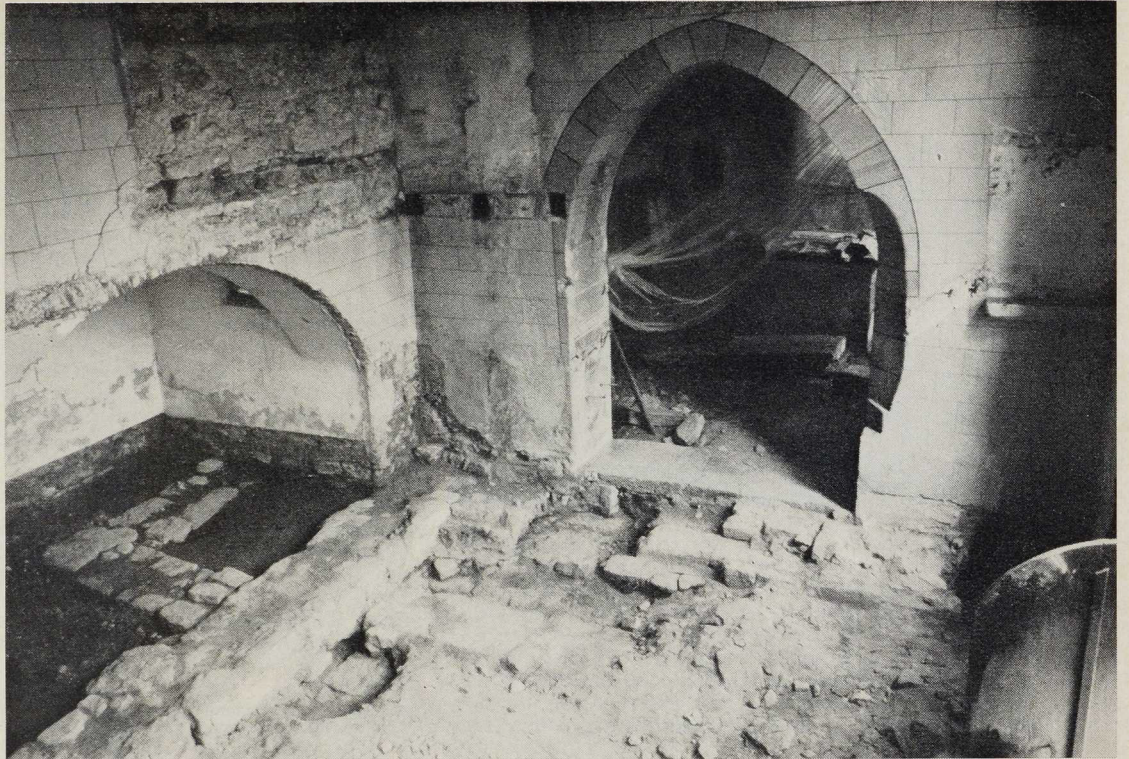
Abb. 41

Inneres
von Südwest
