Bilfingen
Ldkr. Pforzheim
Alte kath. Kirche

Die Rettung der alten kath. Wallfahrtskirche bei Bilfingen. Ldkr. Pforzheim

Von Hans Huth, Karlsruhe

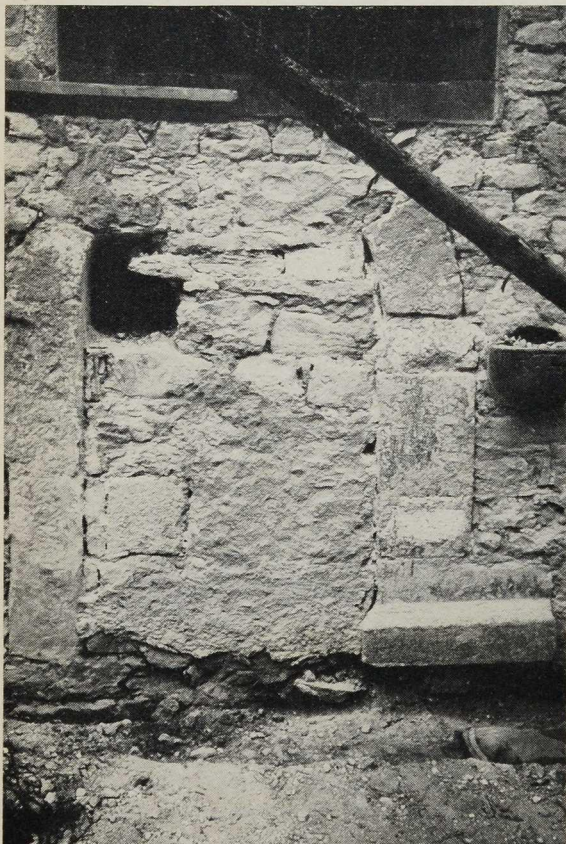
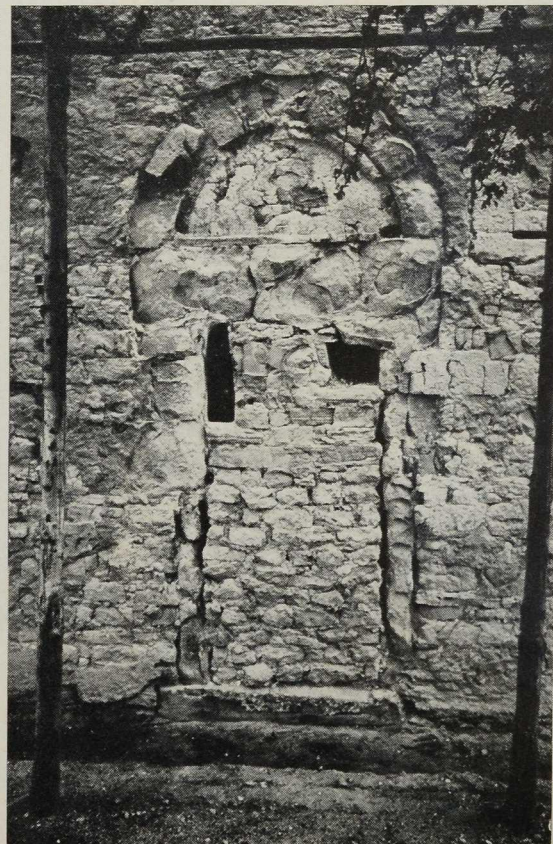
Südmauer

rechts
Roman. Portal

links
Westl. Anbau
Reste des
Rundbogenportales

nach der
Freilegung 1963

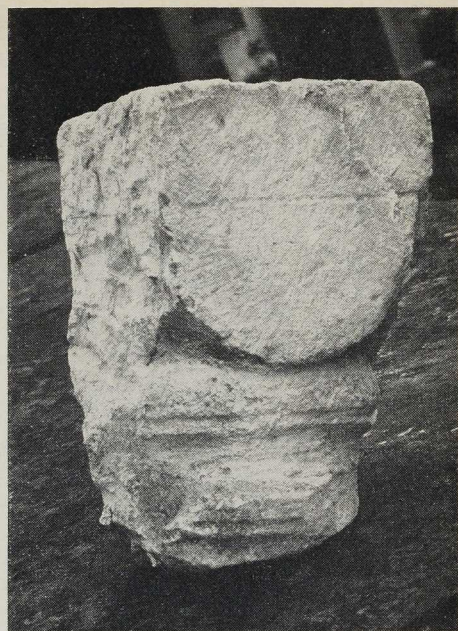
Teil des rom. geschachten
 Steines,

der in der südöstlichen Eckquaderung
 des Turmes — umgekehrt (Kreuz!) —
 wiederverwendet wurde

Roman. Würfelkapitell
 in der Fußbodenaufschüttung
 gefunden

schon hier das Langhaus eingezogen war und ein Chor oder eine Apsis anschloß. Ob für den heutigen Chorturm romanische Bauteile im Grundriß maßgebend waren, ist nicht sicher. Der als Spolie beim Bau des Turmes wieder verwandte geschachte Stein steht auf dem Kopf und bezeugt, daß in diesem Baustadium romanisches Abbruchmaterial zur Verfügung stand. Einen massiven Turm hatte der romanische Bau wohl nicht.

Nicht alle Feststellungen während den Bauarbeiten konnten erklärt werden. So ist die Zuordnung eines in Höhe des romanischen Portales in der Mitte des Langhauses angeschnittenen Fundamentes nicht möglich gewesen. Das Würfelkapitell könnte von einer romanischen Klangarkade, von einem Einbau im Innern oder einer Wandgliederung stammen.
