# Wüstgefallene Schwarzwaldhöfe am Beispiel Elzach-Yach

## Eine Aufgabe für die Denkmalpflege?

Bertram Jenisch

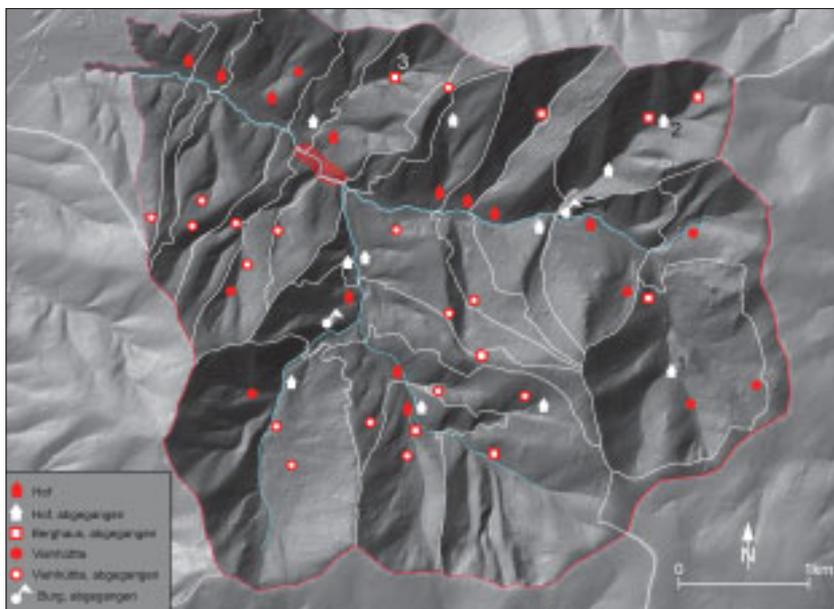
1 Höfe, Berghäuser und Viehhütten, zum Teil abgegangen (weiß), auf Grundlage der historischen Hofareale in Elzach-Yach.

Die Kartierung der Höfe und der Hofareale zeigt, dass das Tal systematisch und vollständig erschlossen wurde (Abb. 1). Bei großen Hofarealen kam es in einigen Fällen zur Anlage weiterer abhängiger Höfe sowie zum Bau von bewohnten Berghäusern und Viehhütten. Vor der Verzweigung des Tals bildete sich das Dorf heraus. Die Wüstungsprozesse erfassten im 19. Jahrhundert vor allem die Höfe, Berghäuser und die davon abhängigen Viehhütten am abgelegenen Talende. Die Höfe im Talgrund blieben, wenn auch verändert, meist bestehen. Im Folgenden sollen die Reste von drei Hofwüstungen vorgestellt werden.

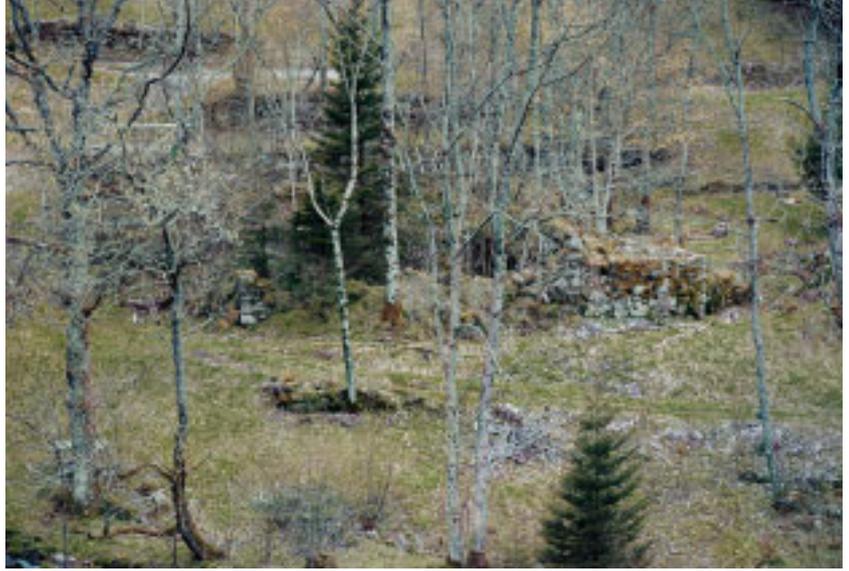
2 Ansicht der Ruinen des Höfhs.

Die Relikte des Höllhofs im Gewann Vorderer Zinken liegen an einem nach Osten abfallenden Hang, auf einer Lichtung knapp westlich des Yacher Baches (Abb. 1, 1; Abb. 2). Es handelt sich um einen ca. 19,5 m x 18 m großen Gebäuderest, dessen Mauern noch stellenweise bis zu 1,8 m hoch aufragen. Das Gelände wird heute als Freizeitgrundstück genutzt. Große Teile des bewachsenen Innenbereichs sind mit Steinversturz bedeckt. Die aufgehenden Mauern sind abgängig. Der Mörtel in den Fugen ist größtenteils ausgewaschen. Da viele Maueranschlüsse von Versturz überdeckt sind, ist der stratigrafische Zusammenhang in diesem Zustand nicht sicher zu klären. Trotz der ungünstigen Voraussetzung für die Vermessung zeigt der Grundriss des Höllhofs eine deutliche Gliederung, die eine relativ chronologische Abfolge erkennen lässt (Abb. 3): Der Kern des Hofes liegt im Südosten. Er misst etwa 8 m x 10 m und besitzt einen großen Gewölbekeller. Dieser ist zu großen Teilen eingestürzt, lediglich auf 1,6 m

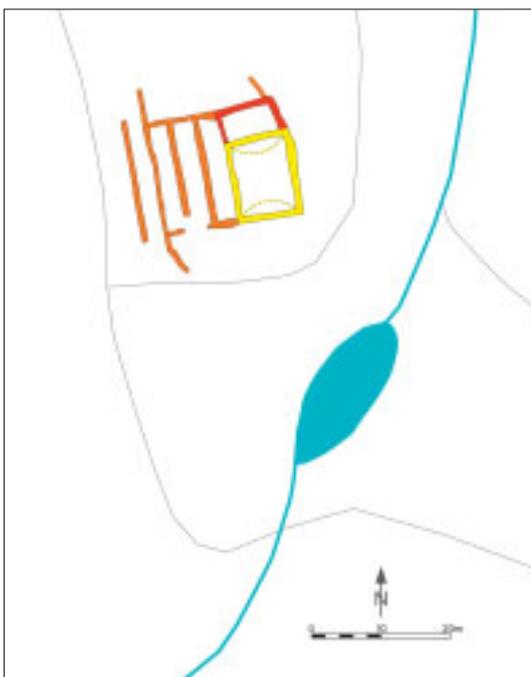
3 Einmessung des Höfhs.

Obwohl keine absoluten Daten zum Bau des Höllhofs erfasst werden konnten, wird durch Einmessung deutlich, dass er eine differenzierte Bauentwicklung erfahren hat. Ausgehend von einem relativ kleinen Kernbau, der allerdings bereits einen Gewölbekeller aufwies, wurde der Hof erst durch Anbauten zu einem stattlichen Wohnstallhaus. Wo das Vieh, wenn überhaupt, zuvor aufgestallt war, ist nicht zu ermitteln.

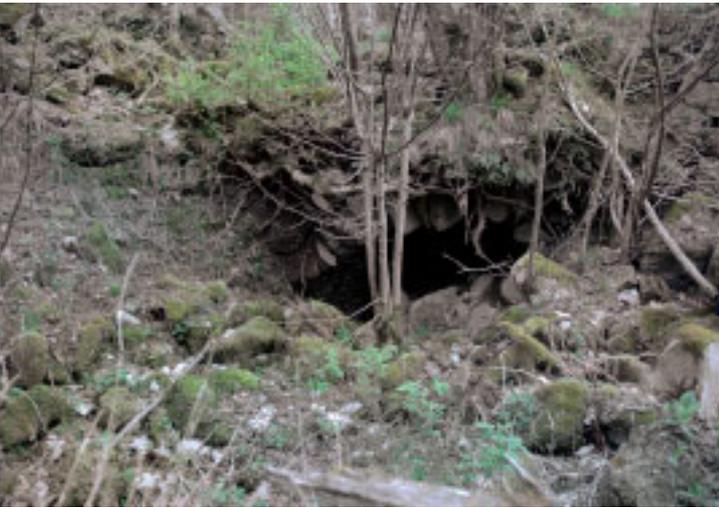
4 *Eingestürzter Keller des Kernbaus.*

Länge im Norden ist ein kleiner Bereich erhalten (Abb. 4). Der Kellerboden ist nicht sichtbar. An der Nordwand ist eine Lichtnische eingebaut.

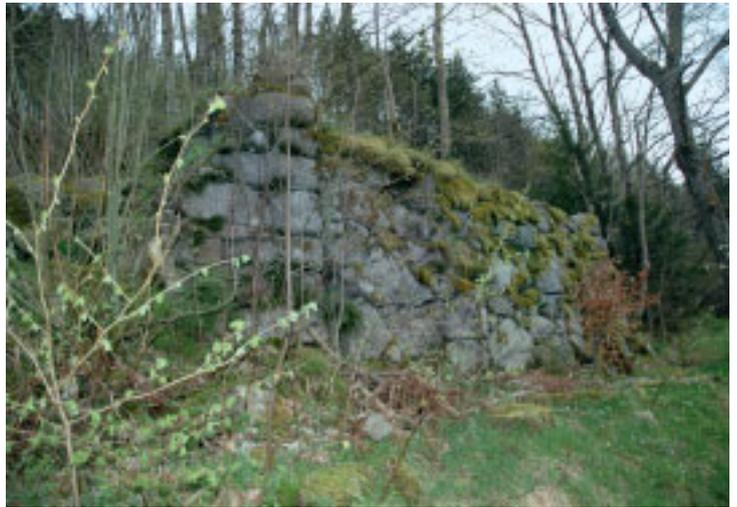
5 *Die Baufrage zwischen Kernbau und jüngerem Anbau ist deutlich zu erkennen.*

An diesen Kernbau schließt im Nordosten ein weiterer, circa 7 m x 4 m großer Raum an, die Baufuge des Anbaus ist deutlich zu erkennen (Abb. 5). Sein Mauerwerk besteht aus zum Teil sehr großen Granitbrocken, die nur grob zugerichtet sind. Zeitgleich zu diesem Anbau, oder wenig später, wurde im Westen ein Baukörper mit gleicher Grundfläche hinzugefügt. Dieser Gebäudeteil ist durch zwei Nord-Süd ausgerichtete Binnenmauern geteilt. Dadurch wird der Innenraum in drei schmale, bis 3 m breite Innenabteile gegliedert (Abb. 6). Hier wird offenbar der Stall mit dem zentralen Futtergang fassbar.

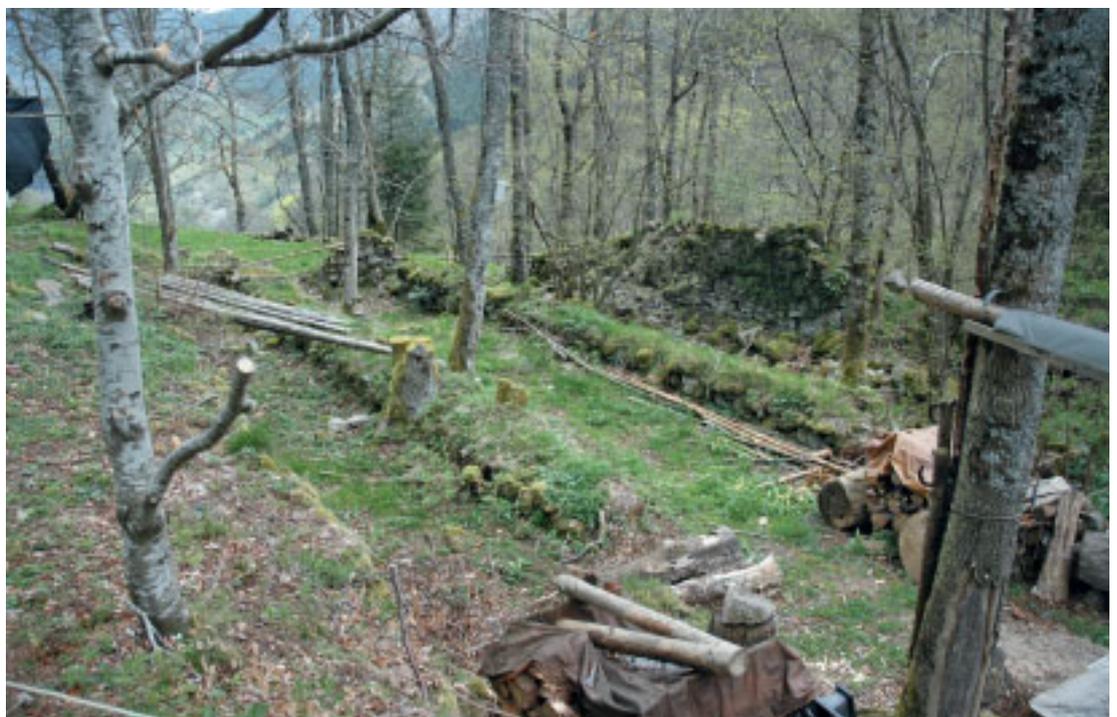
6 *Reste des Futtergangs im jüngeren Anbau.*

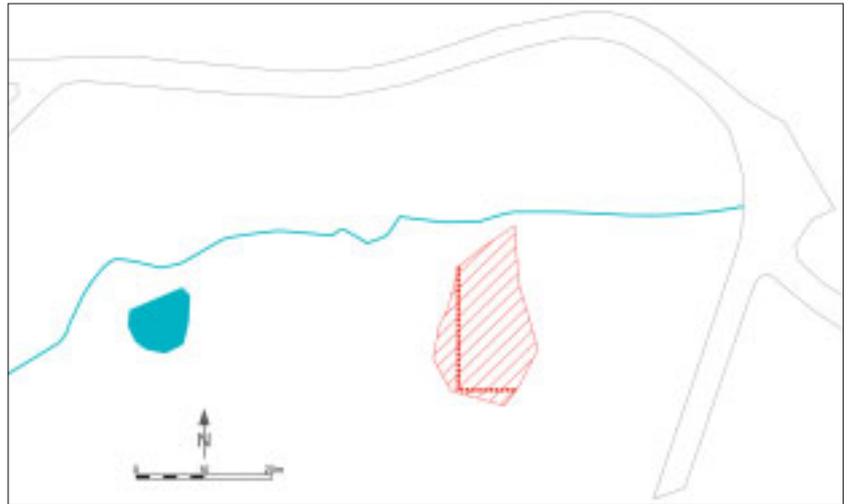
7 Einmessung des oberen Biggerthofs.

Der Obere Biggerthof ist bei Weitem nicht so gut erhalten wie der Höllhof. Die Hofstelle ist heute nur noch als Steinhügel erkennbar, der eine ungefähre Abmessung von 30 m x 20 m nahelegt (Abb. 1,2; Abb. 7). Ohne archäologische Untersuchungen lassen sich keine klaren Grundrisstrukturen benennen.

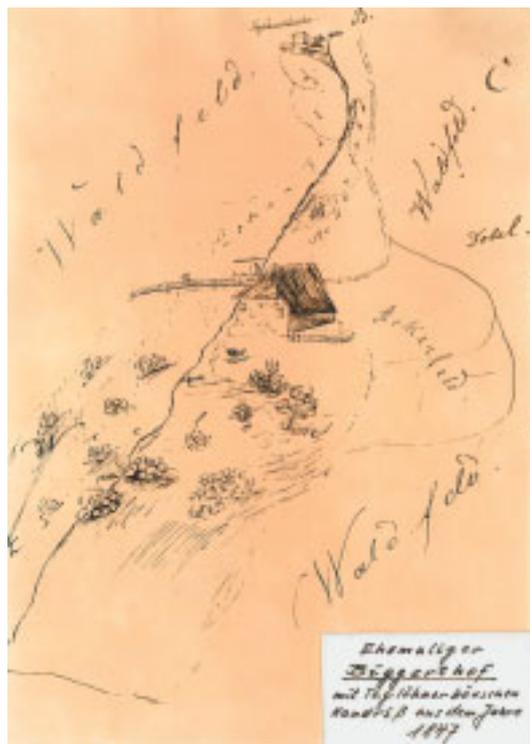
8 Zeichnung des oberen Biggerthofs und des benachbarten Tagelöhnerhäuschens aus dem Jahr 1847.

Eine Skizze aus dem Jahr 1847 vermittelt jedoch einen Eindruck vom Aussehen des Hofes und seiner Nebengebäude (Abb. 8). An den zweigeschossigen Bau mit Krüppelwalmdach grenzt ein Garten. Auf der gegenüberliegenden Seite standen ein

Brunnen und ein Nebengebäude. Vor dem Hof lag ein Weiher, etwas abseits ein Tagelöhnerhäuschen. Der Obere Biggerthof war von Wiesen, Acker- und Waldfeld umgeben.

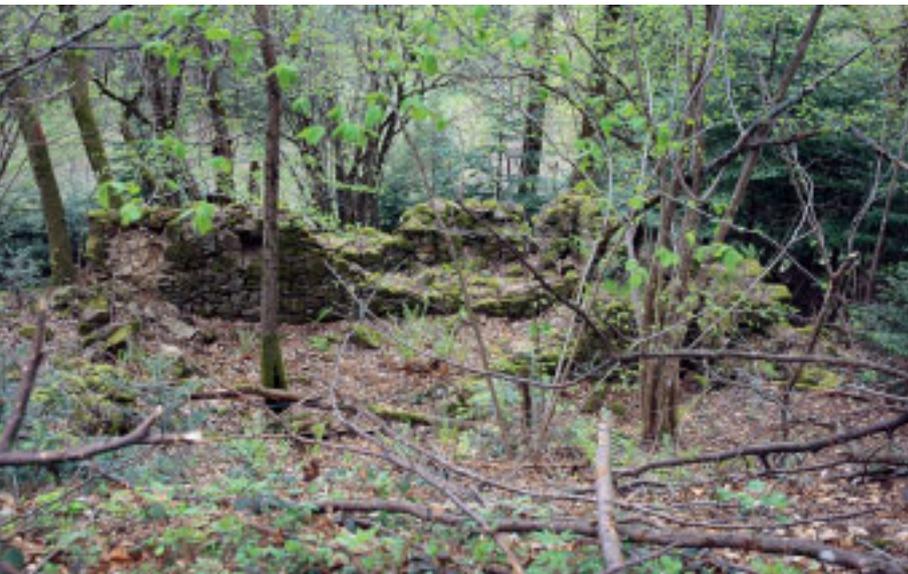
9 Hofburehiisli von Nord.

Vom Gebäude ist das steinerne Untergeschoss mit bis zu 2,2 m hoch aufragenden Mauern auf einer Gesamtfläche von 9,5 m x 8 m erhalten (Abb. 1,3; Abb. 9). Der Baukörper lässt sich in zwei nacheinander errichtete Teile untergliedern (Abb. 10). Der breitrechteckig gelagerte Kernbau misst 6 m x 7,5 m. Möglicherweise befindet sich in der nordöstlichen Innenecke ein kleiner quadratischer Einbau von 3,5 m x 3,5 m. Zu einem nicht bestimmbareren Zeitpunkt wurde im Westen ein Vorbau angesetzt (Abb. 11). Die Eingänge zu Kern- und Vorbau liegen jeweils im Süden. Als einzige Baudetails sind in den beiden Westmauern und in der Nordmauer kleine Luftöffnungen erhalten (Abb. 12).

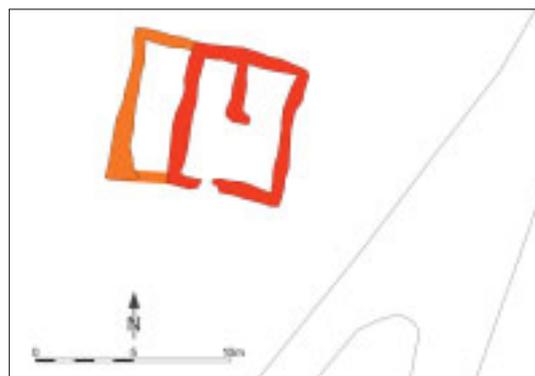
10 Einmessung des Hofburehiisli.

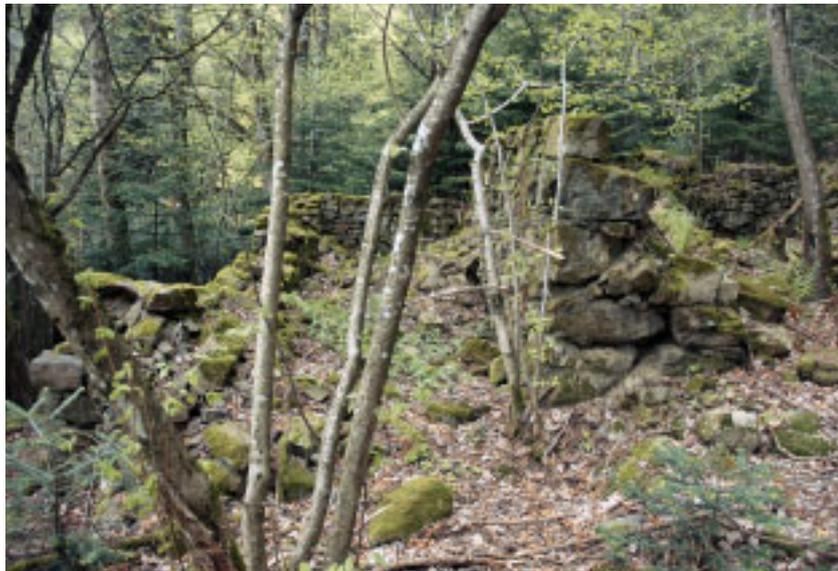
11 Hofburehiisli.  
Kernbau mit südlichem Anbau.

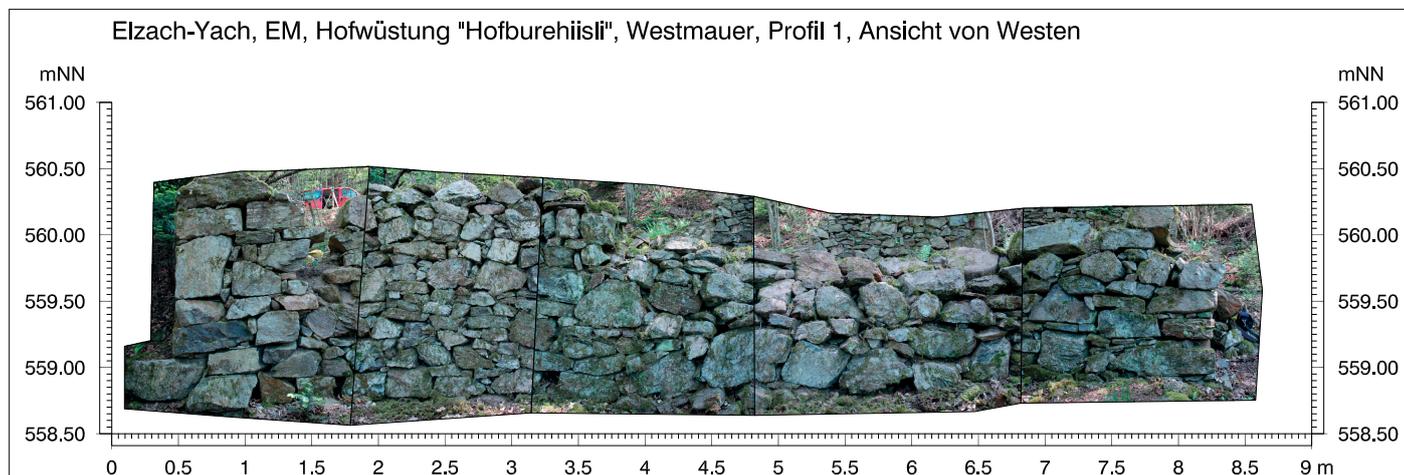
12 Hofburehiisli.  
Fotogrammetrie der Westmauer.
