Lobenfeld
(Lkr. Heidelberg)
Ehemalige
Klosterkirche

Die Instandsetzung des Langhauses der ehemaligen Klosterkirche zu Lobenfeld (Lkr. Heidelberg)

Von Hans Huth, Karlsruhe

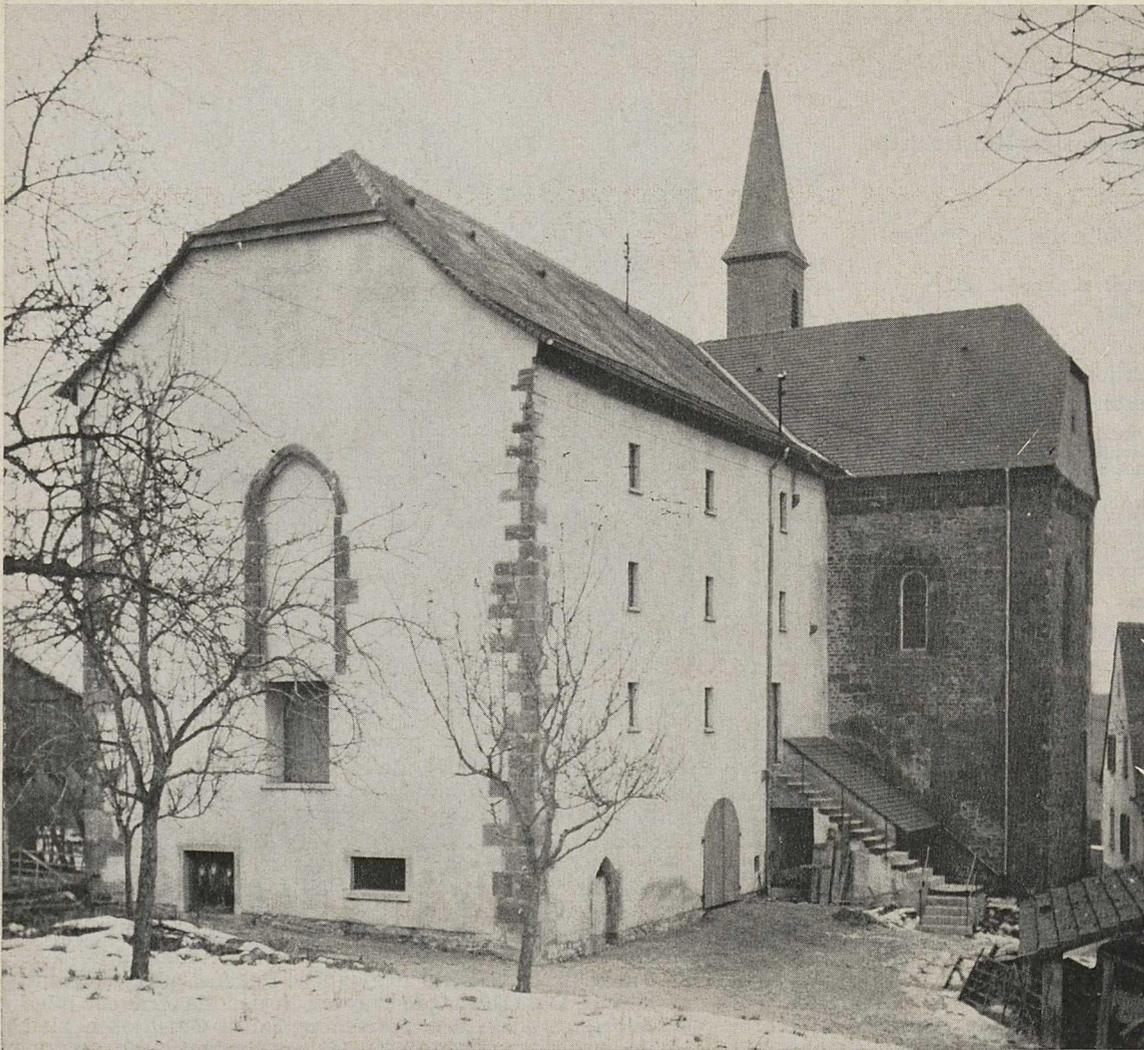
Lobenfeld
Ehemalige
Klosterkirche

von Südwesten

nach der
Instandsetzung
des Langhauses

Der Zustand der Südseite war, verglichen mit der Nordseite, hoffnungslos. Hier waren die eingebrochenen Öffnungen wesentlich breiter, eine davon doppelt so breit wie auf der Nordseite. Anhaltspunkte für die ursprüngliche Fensteranordnung waren keine vorhanden. Man kann lediglich vermuten, daß die gotischen Fenster anstelle der großen Ausbrüche saßen. Es wurde für diese Seite auf jegliche Rekonstruktionsversuche verzichtet. Die Öffnungen wurden in der Mauerflucht bündig geschlossen und in drei Achsen und drei Geschossen kleine, wenig auffällige Rechteckfenster angeordnet. Der Schuppen und der Treppenaufgang in der Ecke zum südlichen Querhausflügel mußte leider beibehalten werden. Das kleine Spitz-

bogenportal bei der Westecke wurde ebenfalls geöffnet und wieder verblendet. Das große Spitzbogenfenster in der Westwand war bis auf die Sohlbank erhalten. Leider konnte aus landwirtschaftlich-betrieblichen Gründen nicht auf die rechteckige Öffnung darunter verzichtet werden.
