## Zwei Fachwerkhäuser im Landkreis Stockach

### Der „Hohe Hirschen“ in Ludwigshafen am Bodensee

### Das Rathaus zu Eigeltingen

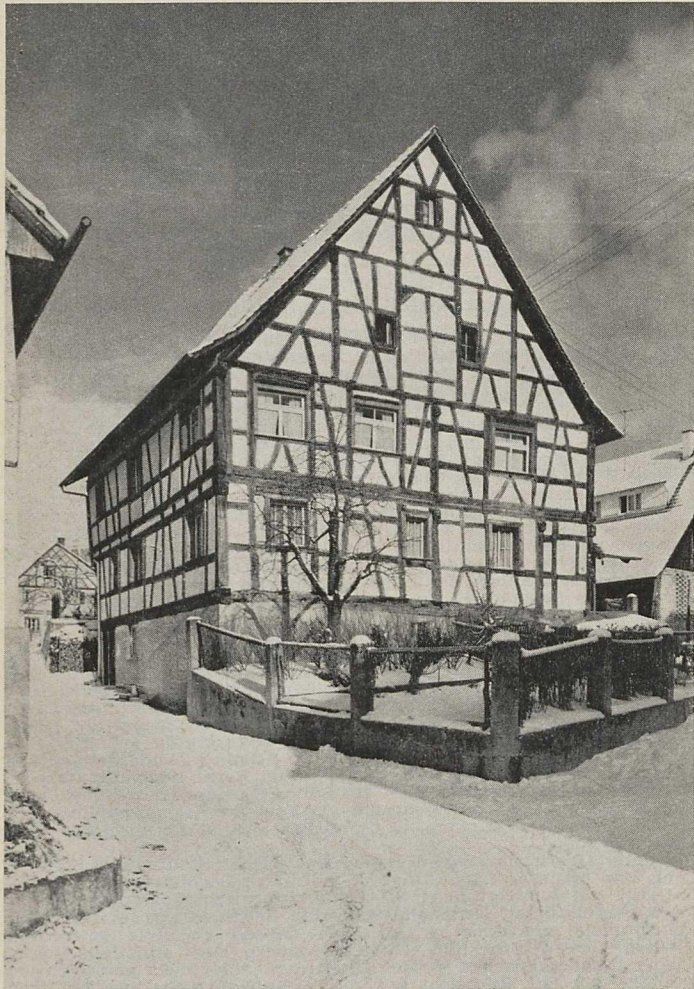
Der „Hohe Hirschen“  
Instandsetzungsarbeiten

Der hervorragende Zimmermeister Sinner, Ludwigshafen (im Bilde links), mit seinen Zimmerleuten beim Abbinden der Fachwerk-Obergeschoßwand an der Westseite. Wie deutlich erkennbar ist, mußten für die Schwelle und Pfette neues Holz genommen werden. Hingegen konnte für die Zwischenhölzer, Eck- und Bundstiele, Streben und Riegel allermeist das alte Material wieder eingebaut werden

erscheinungen in gleicher Weise, wie wir dies an anderen Objekten in diesem Heft schon verschiedentlich erläutert haben. Deshalb mußte bei den Wiederherrichtungsmaßnahmen die ganze Westseite wieder ins Lot gebracht werden, was am besten dadurch geschah, daß die Riegelwände herausgenommen und unter teilweiser Verwendung neuer Hölzer frisch eingebaut wurden (Abb.).

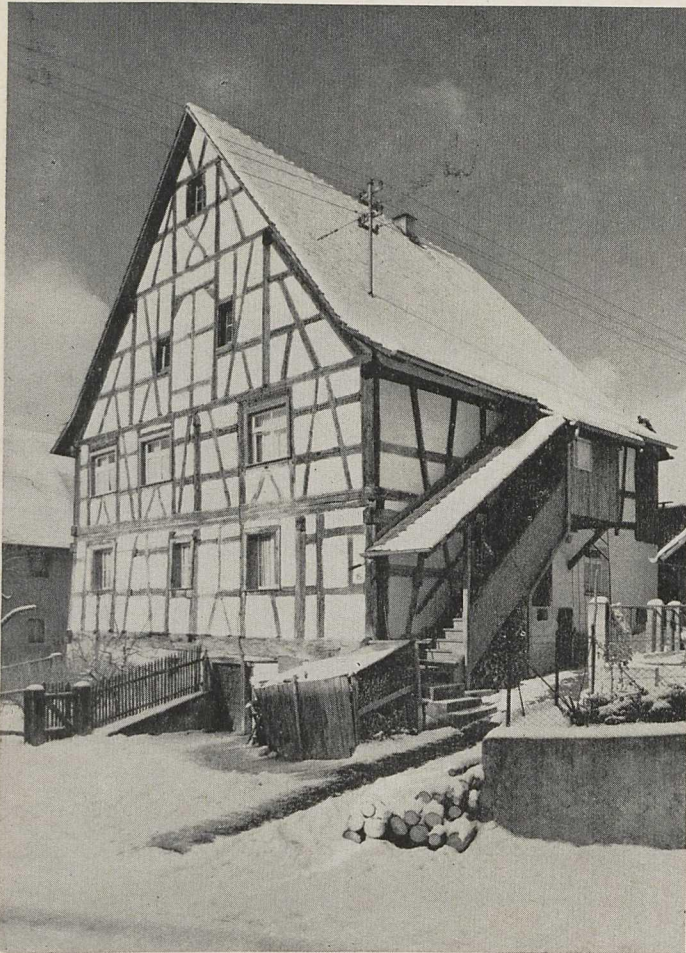
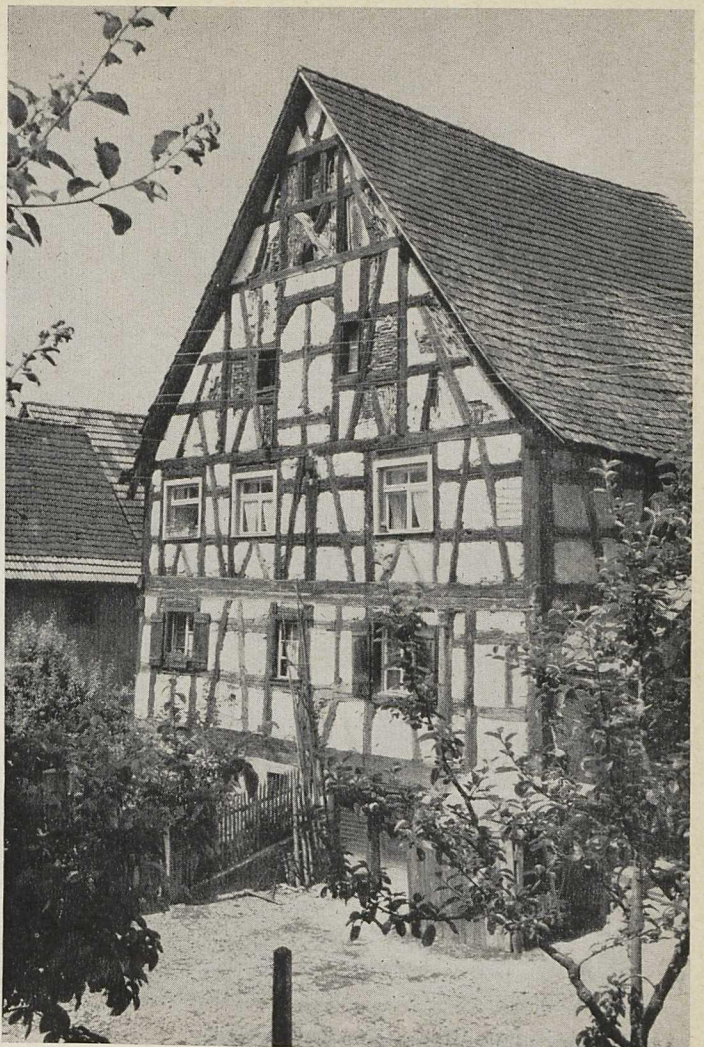
Der „Hohe Hirschen“

rechts: Alter Zustand

links: Nach Wiederherstellung

Die überdachte Freitreppe sichert den eigenen Zugang zum Obergeschoß

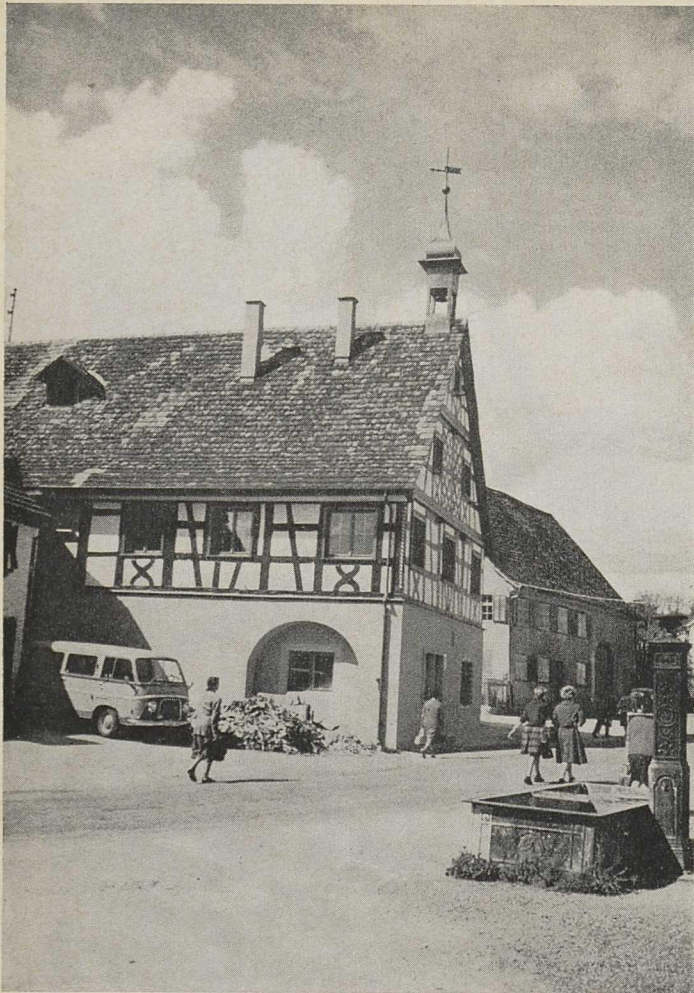
Eigeltingen (Krs. Stockach), Rathaus

rechts: Alter Zustand

unten: Neuer Zustand

Detail

Der aus dem breiten Eckpfosten herausgeschnittene „Seilhieb“ als Schmuckelement farblich hervorgehoben

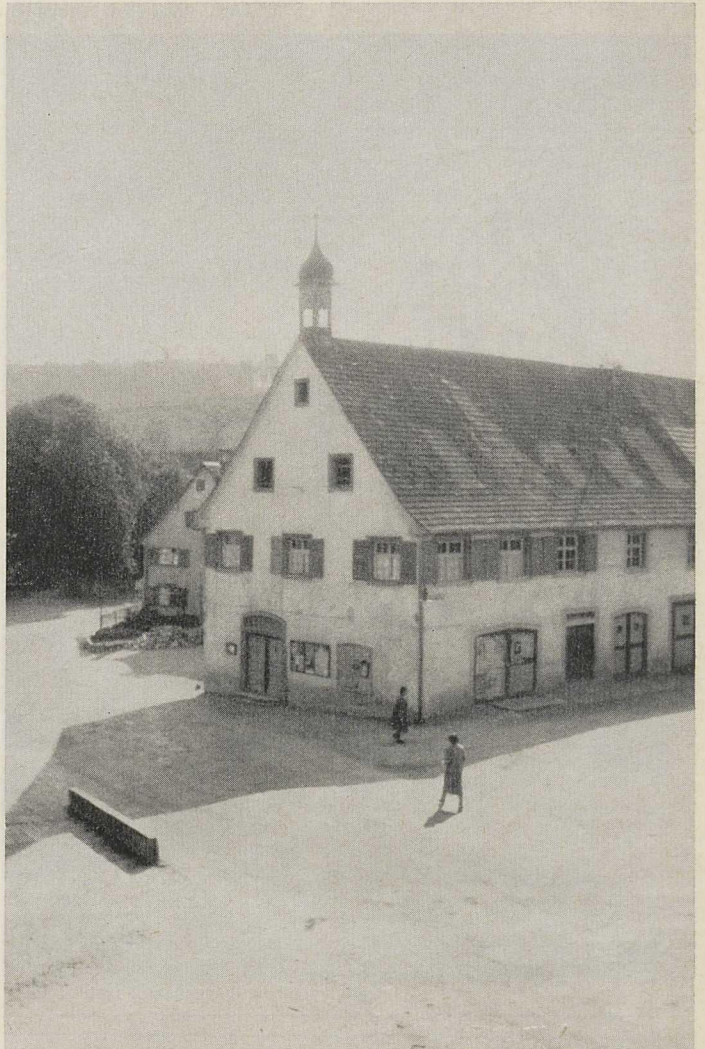
Rathaus

Neuer Zustand nach Freilegung des Fachwerks

Im massiven Erdgeschoß das heute vermauerte Einfahrtstor zu Schmiede und Metzger

untergebracht. Hieran erinnert noch heute der zugemauerte Torbogen an der Westseite (Abb.). Auch die Jahresgerichte wurden im Rathaus abgehalten. Zu ihnen mußten sämtliche Bürger des Ortes erscheinen. Schließlich diente das Rathaus zeitweise auch als Schulhaus.
