Die Außenrenovierung der Sebastianuskapelle in Ladenburg

Von Hans Huth, Karlsruhe

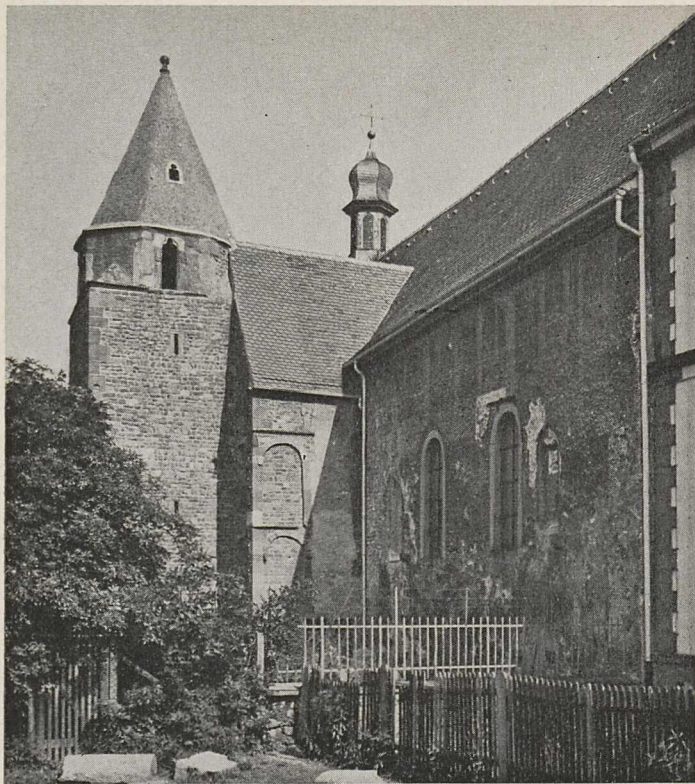
Ladenburg. Sebastianuskapelle

von Nordwesten
vor der Renovierung

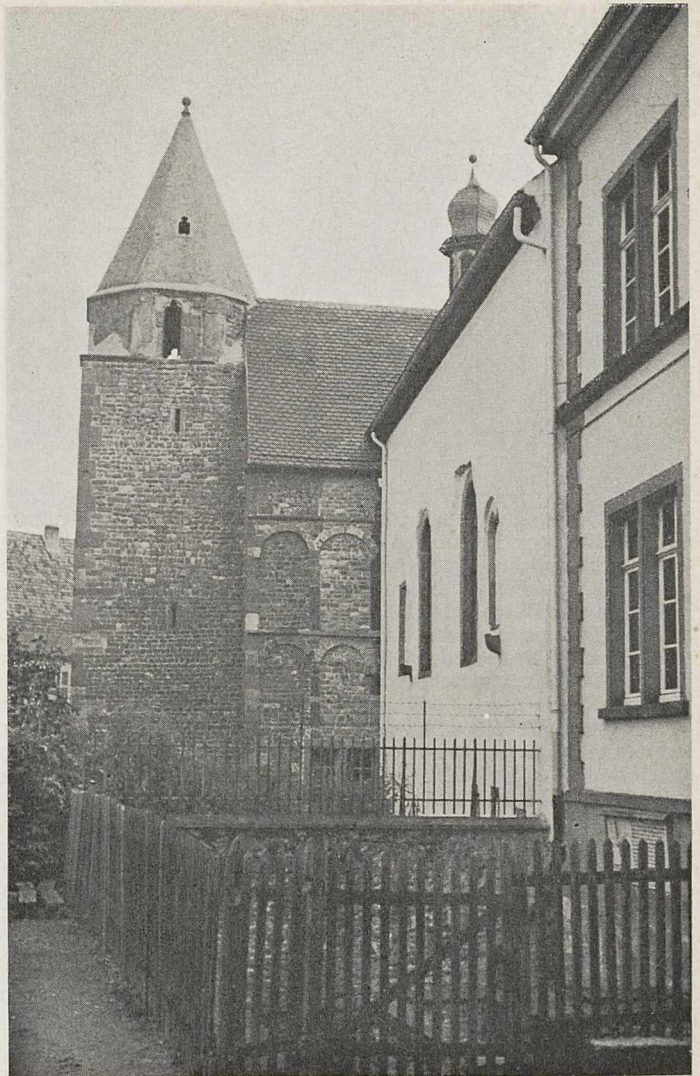
Ladenburg. Sebastianskapelle

Südseite
nach der Renovierung

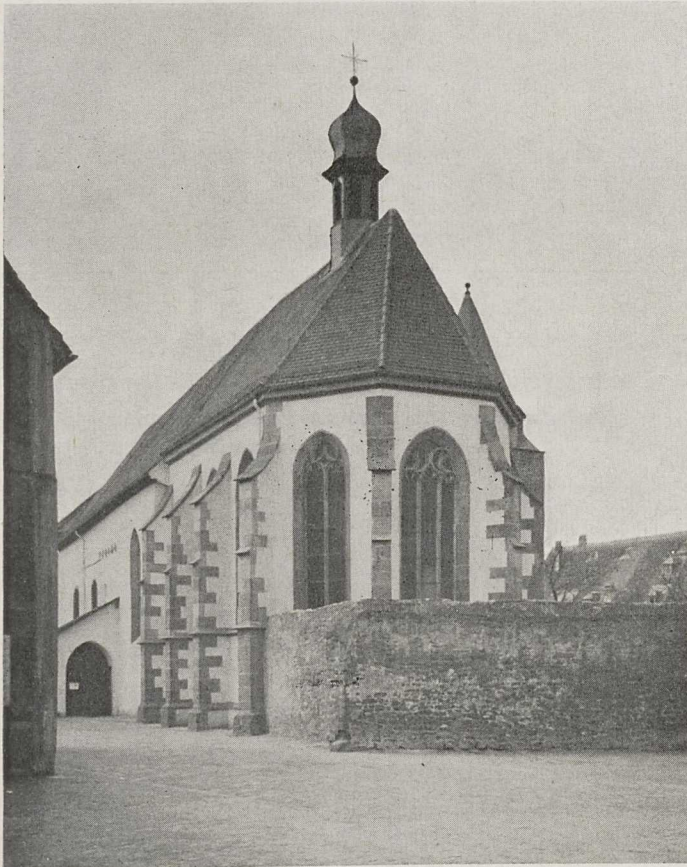
Ladenburg. Sebastianskapelle

von Osten
nach der Renovierung

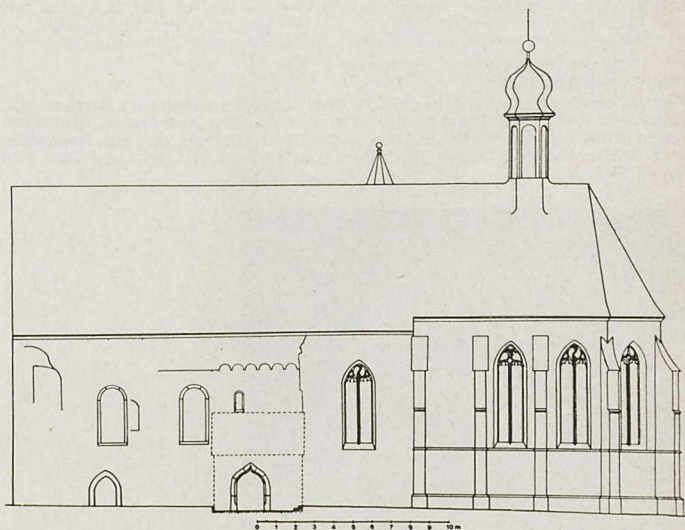
Ladenburg. Sebastianskapelle

rechts: Aufriß der Südseite

links: Aufriß der Nordseite

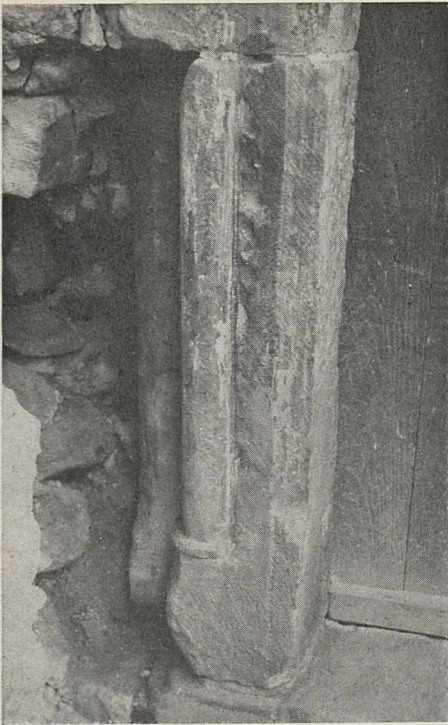
Ladenburg
St. Sebastian

Romanisches
Profilstück

in zweiter
Verwendung
am Ostportal des
Verbindungsbaues

Auch an der Nordwand konnten baugeschichtliche Beobachtungen gemacht werden. Hier wurde ein romantisches Profilstück festgestellt. An der Ostseite des Verbindungsbaues war in der Barockzeit ein Portal eingesetzt worden, das in seinem Gewände ein wiederverwendetes romantisches Profilstück enthält. Über dem Portal war ein spitzbogiger Scheitelstein eingemauert.

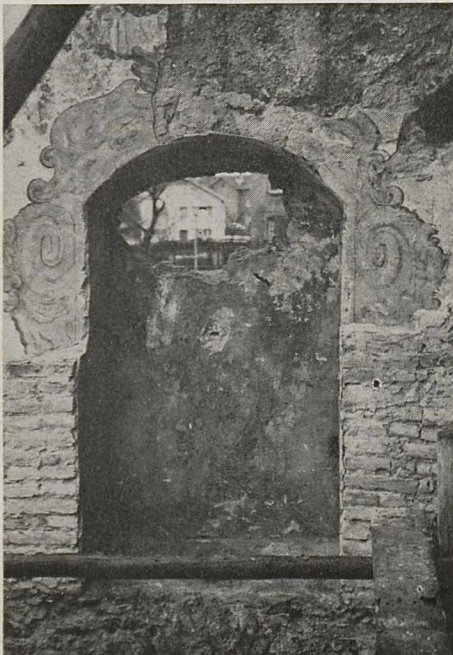
Ladenburg
St. Sebastian

Nische über dem
Eingang zur
Vorhalle

schein, der das ehemalige, auf verschiedenen Zeichnungen des 18. Jahrhunderts überlieferte Hofportal flankierte. Wie der Torwächter dürfte auch die ornamentale Malerei um die Figurennische über dem Eingang zur Vorhalle aus dem späten 17. Jahrhundert stammen. Der Zustand der Malerei war so schlecht, daß eine Erhaltung nicht möglich war. Beim teilweisen Abbruch vom Mauerwerk an der Ostmauer wurde auch ein romantisches Würfelkapitell gefunden. Die Vorhalle wurde unter Beibehaltung des alten Zuganges in der Ostmauer neu aufgebaut und erhielt statt des unschönen nach Westen abgeschleppten Pultdaches ein niedrigeres nach Süden fallendes Pultdach, dessen Anschluß an die südliche Langhausmauer die festgestellte ursprüngliche Sohlbankhöhe des kleinen, später nach unten vergrößerten, romanischen Rundbogenfensters berücksichtigt.

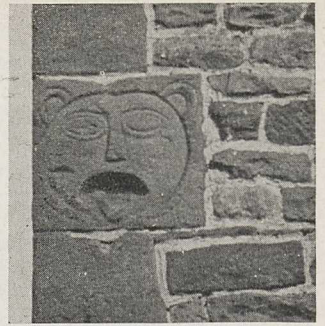
Ladenburg
Sebastianskapelle

Maske am Turm
