## *Sicherungs- und Restaurierungsarbeiten an der Peterskirche zu Heidelberg*

Von Hans Huth, Karlsruhe

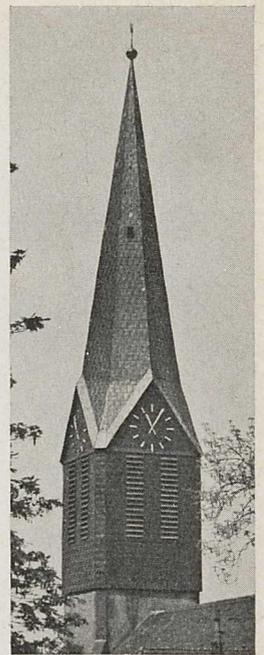
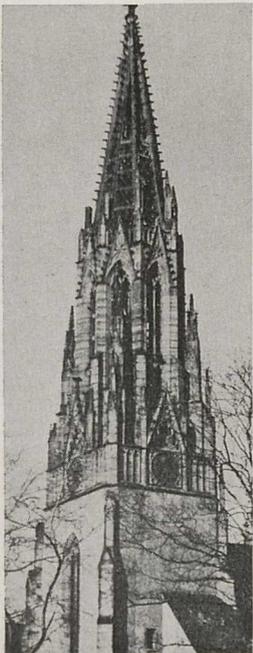
Heidelberg. Peterskirche

rechts: Turmbedachung  
nach der Sicherung 1961—1963

links: nach Merian  
um 1620

links: Neugotische Maßwerkpyramide  
von 1864—1867

rechts: Rekonstruktion des Turmes  
nach dem Zustand von 1684  
von Frank-Marperger

die äußeren Zierglieder, wie Fialen, Krabben usw., abgenommen werden mußten, mit einer kupfergedeckten Holzkonstruktion. Im Erscheinungsbild erinnert der etwa 4 m höher gewordene Turmhelm jetzt an die Darstellung auf dem Stich bei Merian. Es wurde davon abgesehen, den Fenstern der Glockenstube ihre alten rundbogigen oder leicht spitzbogigen Umrahmungen zu geben. Die mittelalterliche Glockenstube ist durch den neugotischen Umbau endgültig verloren. Die Entscheidung zu Gunsten der Bedeckung mit Kupferplatten statt eines ebenfalls in Erwägung gezogenen Schieferhelmes mit altdeutscher Deckung fiel aus Rücksicht auf die Dauerhaftigkeit und die in der Nähe geplanten anderen Universitätsbauten, die ebenfalls Kupferdächer erhalten sollen. Die Glockenstube setzt sich trotz des einheitlichen Werkstoffes durch eine horizontale Schichtung statt der vertikalen am Turmhelm ab. Am Unterbau des Turmes wurden die neugotischen Strebepfeilergiebel durch Schrägen ersetzt und das vorgeblendete neugotische Portal beseitigt.

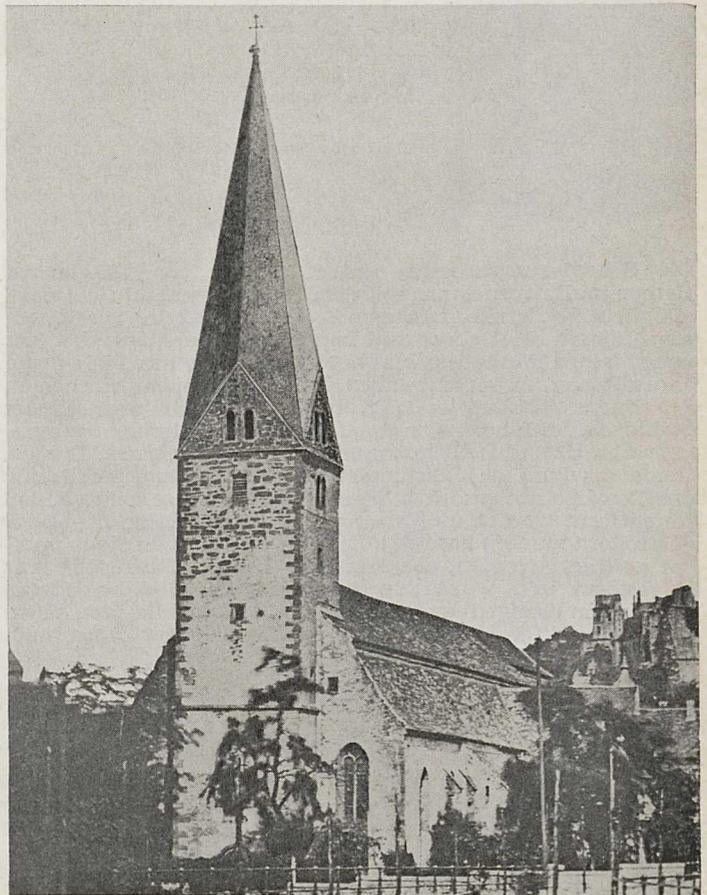
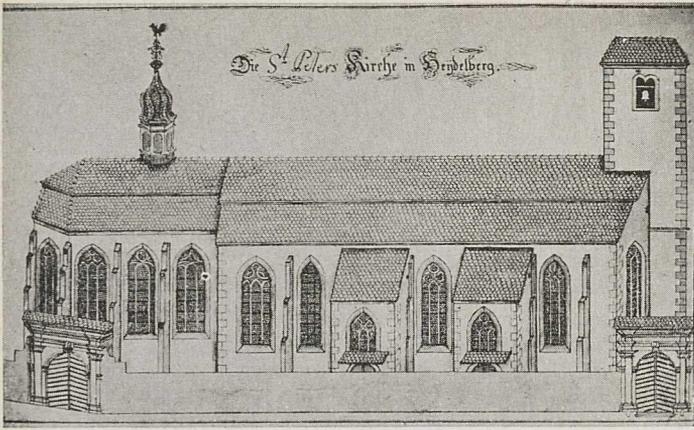
Heidelberg. Peterskirche

nach dem Thesaurus palatinus  
um 1751

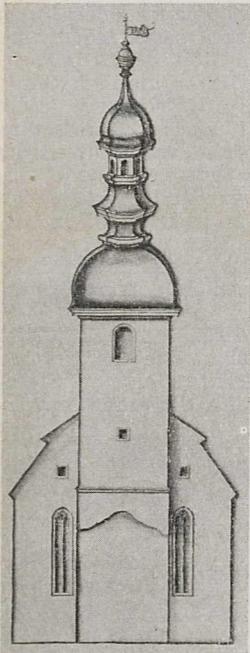
Heidelberg. Peterskirche

Entwurf von J. J. Rischer  
für den Turm

mit barocker Haube  
und Laternenaufsatz  
1731

Durch den Brand von 1693 im Pfälzischen Krieg verlor die Kirche ihre Dächer. Unter der Leitung von J. J. Rischer wurden die Dächer über Chor und Langhaus 1707 erneuert. Der Turm stand „in seinen vier Giebeln“ 1715 noch unbedeckt (Generallandesarchiv Karlsruhe 204/1202). Im darauffolgenden Jahr wurden der Süd- und Nordgiebel abgetragen und zwischen dem stehengebliebenen Ost- und Westgiebel ein Notdach errichtet, so daß die beiden Giebel „hoch über dem interimis Dach hervorstehen“. Danach wurden beide Giebel etwa um die Hälfte reduziert und der Zustand geschaffen, der durch Zeichnungen und Photos bis in die zweite Hälfte des 19. Jahrhunderts belegt ist. J. J. Rischer fertigte 1731 einen Riß für den Turm der Kirche mit barocker Haube und Laternenaufsatz, der aber nicht ausgeführt wurde (GLA Karlsruhe 204/1202 fol. 383).

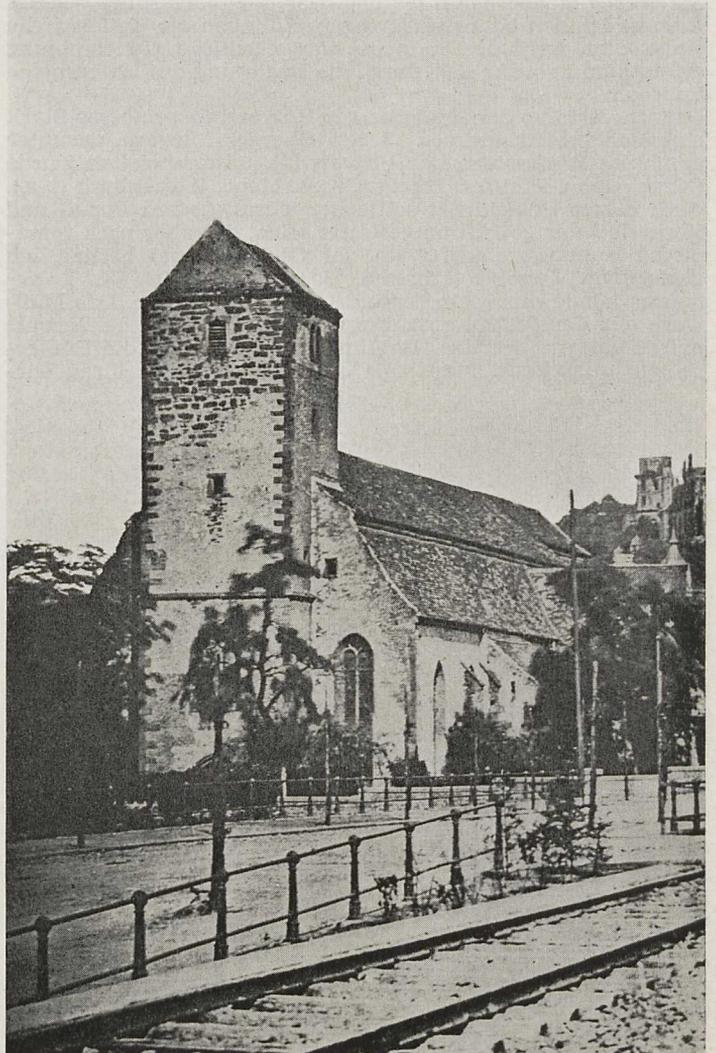
Heidelberg. Peterskirche

Zustand bis 1863

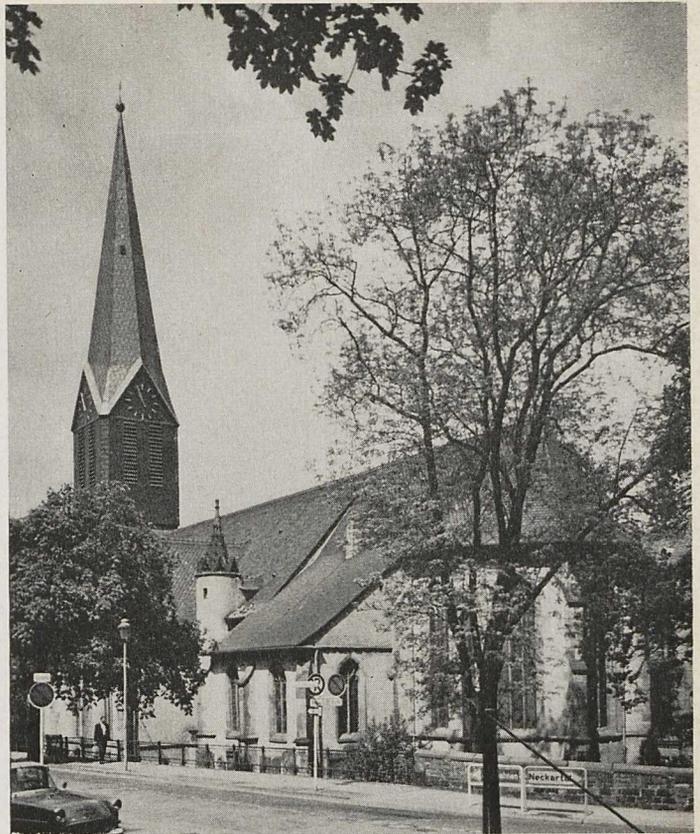
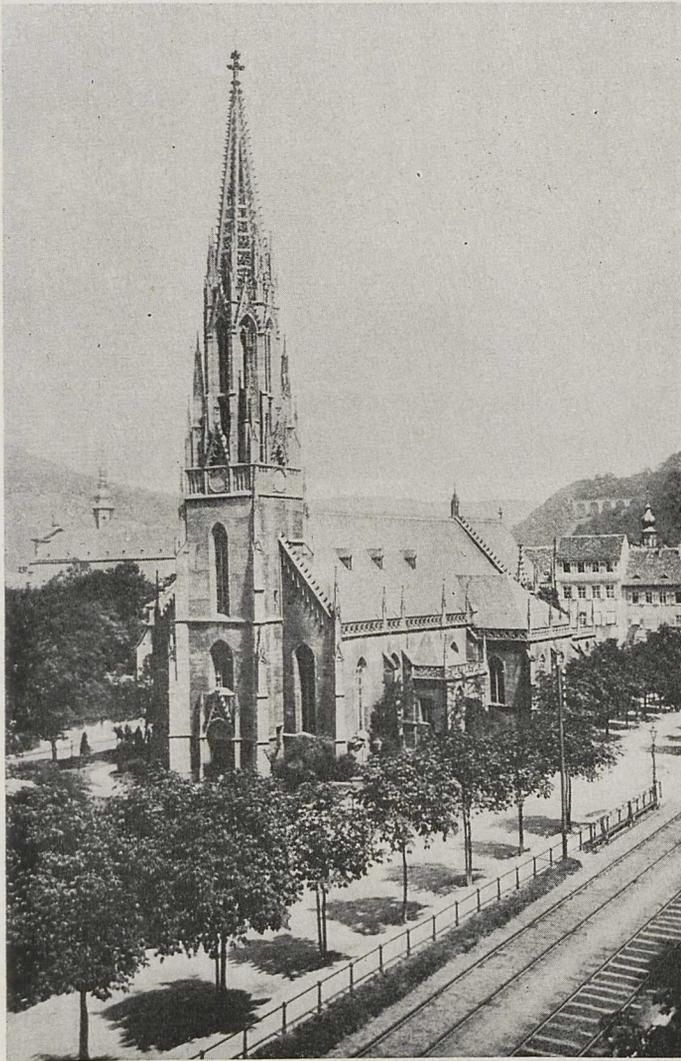
Heidelberg. Peterskirche

links: nach dem gotischen Umbau  
von 1864—1867

rechts: Grundriß

Weniger einfach waren die Probleme der neugotischen Maßwerkpyramide im Sinne der Denkmalpflege zu lösen. Die Werksteine der Pyramide hatten nach beinahe 100 Jahren so gelitten, daß fast 90 % der Steine ausgewechselt hätten werden müssen. Nicht nur die zierlichen Fialen, Wimperge und das Füllmaßwerk, sondern auch die tragenden Hauptrippen waren an zahllosen Stellen aufgeschiefert und an zwei Stellen sogar diagonal durchgerissen. Durch die falsche Sparsamkeit beim Bau der Pyramide — nämlich durch die Verwendung des Sandsteines aus der Gegend von Neckargemünd, der sich bei 1863 angestellten Versuchen im Gegensatz zu Steinen aus den Brüchen von Eutingen bei Pforzheim als der schlechtere erwiesen hatte — waren diese frühen Schäden bedingt. Die Kreuzblume von 1867 mußte bereits im Jahre 1900 erneuert werden. Die aus Steingut gefertigten Zierteile, wie Krabben u. ä., waren an sich zwar gut erhalten, aber da sie mit Dübeln in den Sandsteinrippen der Pyramide verankert waren, ebenfalls Anlaß zur Zerstörung der Steine. Um einzelne Rippen- teile auswechseln zu können, wären zur Abstützung zwei Stahlbetondecken im Innern der Pyramide erforderlich gewesen, die dem Bauwerk seinen eigentlichen Reiz, die luftige Durchsichtigkeit, genommen hätten. Die Kosten wären außerordentlich hoch gewesen und nach spätestens einem halben Jahrhundert hätten dieselben Schäden erneut Anlaß zur Sorge gegeben.

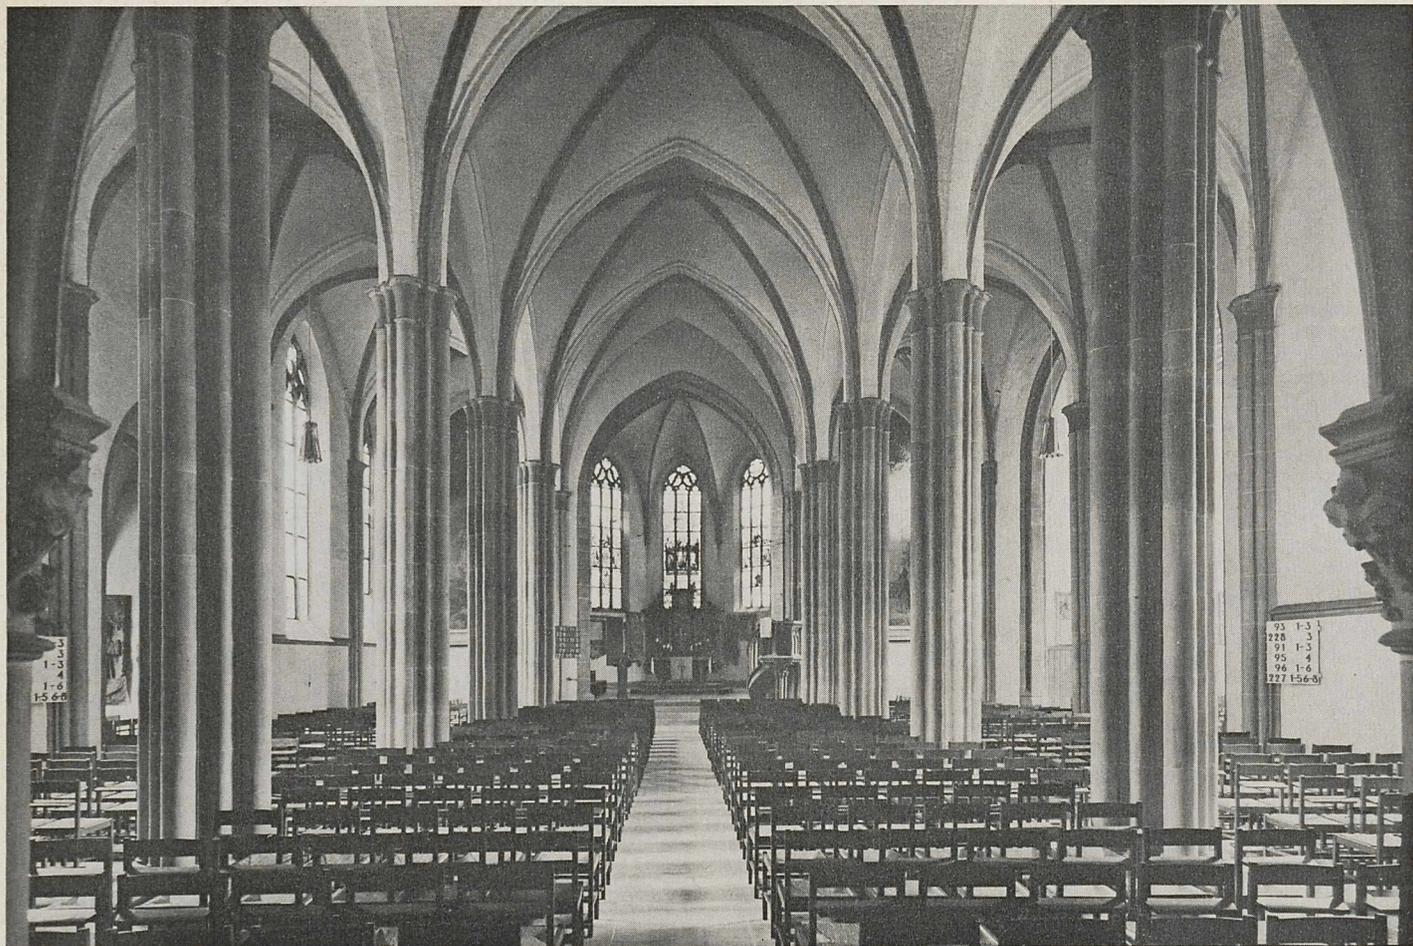
Heidelberg. Peterskirche. Inneres. Nach der Restaurierung von 1947—1955

Die Renovierungsarbeiten unter Leitung von Oberbaurat Hampe im Einvernehmen mit dem Staatlichen Amt für Denkmalpflege Karlsruhe nach dem Zweiten Weltkrieg beseitigten am Äußeren des Chores und Langhauses die Auswüchse des neugotischen Ausbaues: Maßwerkbrüstungen mit Fialen und ähnliche Zierden verschwanden. Nur das Treppentürmchen an der Universitätskapelle trägt heute noch sein neugotisches Steindach. Im Innern war ebenfalls die Reduzierung der neugotischen Überfülle Richtschnur für die Renovierung. Die aus Geldmangel im 19. Jahrhundert in Stuck gezogenen Profile der Gewölbe hatten durch Wassereinwirkung so gelitten, daß sie entfernt werden mußten. Auch die Krabben an den Bündelpfeilern wurden beseitigt. Die Gewölbe im Langhaus mußten gesichert werden, dasjenige der Universitätskapelle war eingestürzt und wurde durch eine flache Stahlbetondecke ersetzt. Im übrigen wurden schadhafte Bauteile, vor allem die Maßwerkfenster, wiederhergestellt und der Innenraum
