Der romanische Kirchturm in Kippenheim (Kr. Lahr)

Von Karl List, Freiburg i. Br.

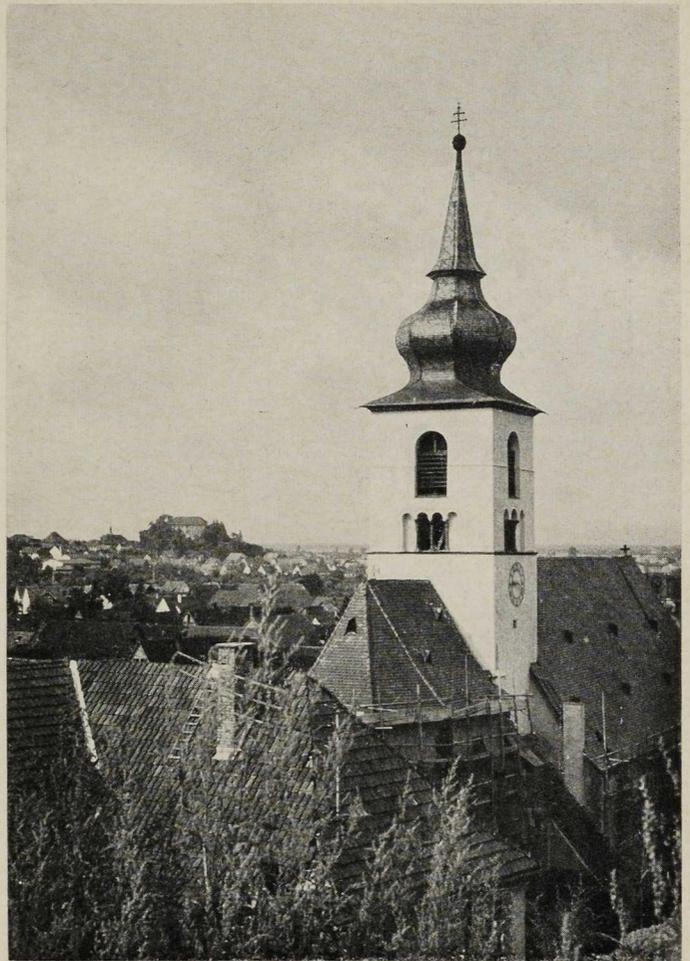
Kippenheim (Kr. Lahr). Turm der Kirche

nach der Instandsetzung 1962
mit freigelegten Klangarkaden

Der heute zwischen gotischem, polygonalem Ostchor und Hauptschiff stehende Turm mit seiner barocken Haube (Abb.) ist schon immer als romanischer Turm über einem Ostchor erkannt worden. Diese Auffassung konnte durch Beobachtungen erhärtet werden. Unter dem Dach der Kirche war seit je die Struktur des Turmmauerwerks sichtbar. Trotz der dort herrschenden Dämmerung läßt sich ein kleinsteiniges lagerhaftes Mauerwerk erkennen, dessen einzelne hammerrecht bearbeiteten Steine (Sandstein) durchschnittlich 12—14 cm hoch und 20—40 cm lang sind. Bei näherer Betrachtung finden sich ein durch Brand stark zerstörter umlaufender Mauergurt mit Platte und Schmiege und an den Ecken sehr sorgfältig gearbeitete Quader, deren gepickte Spiegel durch 20 mm breite Randschläge gefaßt sind (Zeichnung). Dieser Befund veranlaßte den Verfasser Anfang April des Jahres 1962, als im Zuge der Instandsetzungsarbeiten der Außenputz des Turmes entfernt werden mußte, das Mauerwerk des Turmes genauer zu prüfen. Tatsächlich zeigten sich in der Höhe der Zifferblätter Andeutungen von Segmentbögen, die nur von romanischen Klangarkaden stammen konnten. Als drei Tage später die

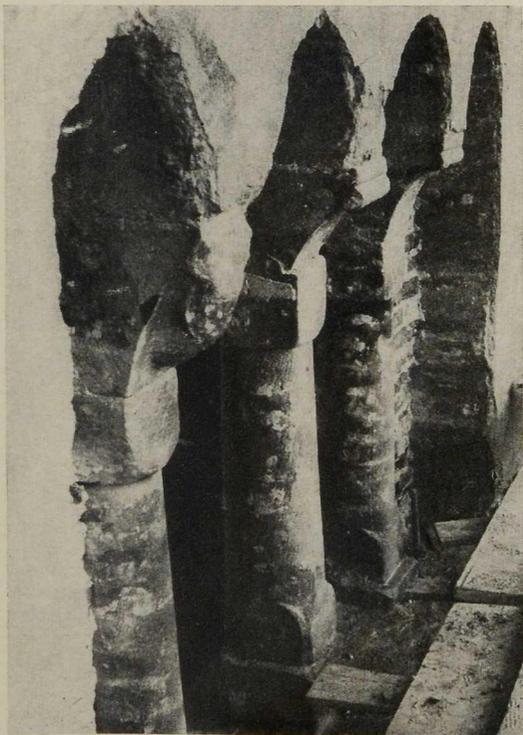
Kippenheim. Westliche Klangarkaden des Kirchturms
nach der Freilegung 1962

genaue Untersuchung vorgenommen werden sollte, war inzwischen der Turm bereits neu verputzt. Es verblieb somit lediglich die Möglichkeit, die Arkaden von innen nachzuweisen. In der Dunkelheit kamen bald die ersten Kämpfersteine und Säulenbasen zum Vorschein. Der Turm ist inzwischen fertiggestellt: Die Arkaden wurden mit ihren Bögen und Stützen freigelegt und auch nach außen gezeigt (Abb.).

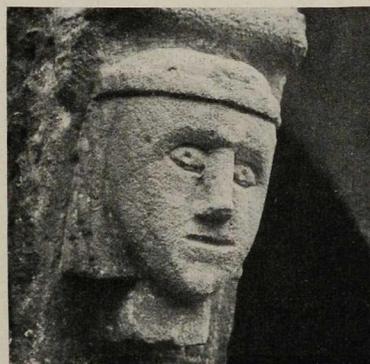
Kippenheim

Kopf eines Königs
am Mittelpfeiler
der östlichen Klangarkaden

Besondere Erwähnung verdient die Skulptur eines Männerkopfes am mittleren Kämpfer der Ostarkade (Abb.). Über dem gescheitelten und gesträhten, seitlich des Kopfes lang herabfallenden Haar sitzt ein schmaler Stirnreif mit schwachen, kronenförmigen Ansätzen. Der Mund ist lippenlos eingekerbt, ebenso die Umrißlinie der Augen. Das Ganze wirkt flächig und streng wie eine Maske. Eine weitere Kämpferskulptur an Stütze 9 blieb in den Anfängen stecken: Der untere Teil eines Gesichtes oder Kopfes ist aus dem Steinbollen halb herausgearbeitet, darüber befindet sich noch das mit dem Spitz Eisen bearbeitete rohe Gestein.

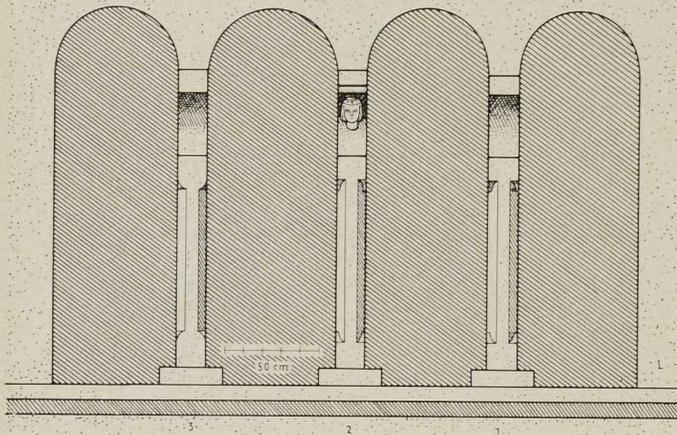
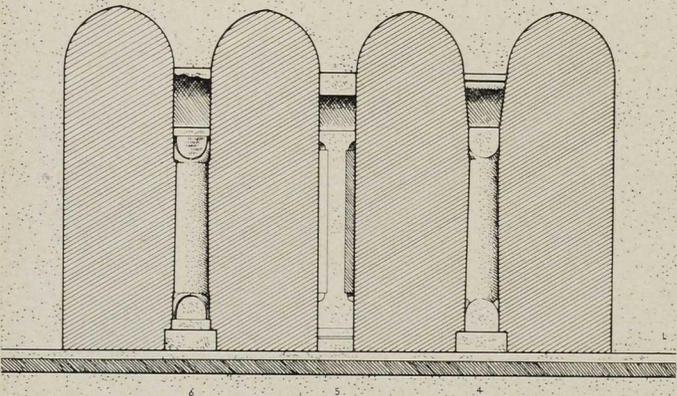
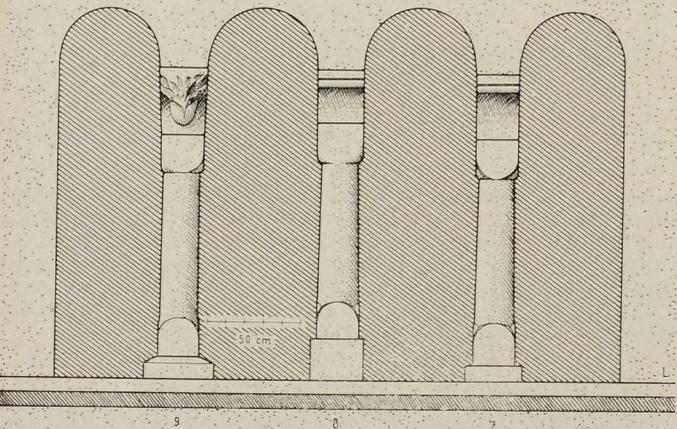
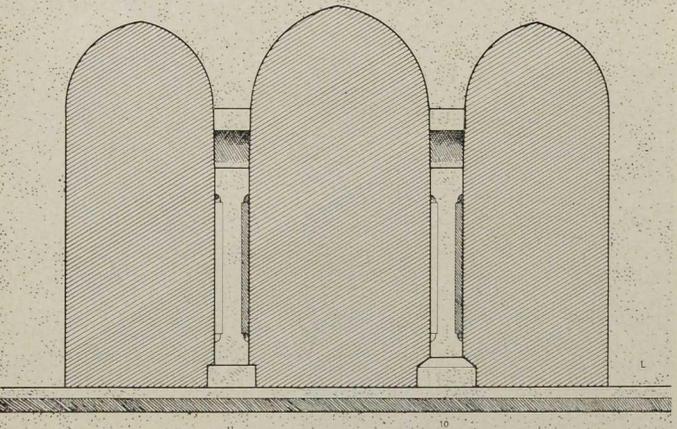
Kippenheim. Turm der Kirche

Die freigelegten Klangarkaden

von oben nach unten:

Ost-, Süd-, West- und Nordarkaden

Wo das Mauerwerk zutage tritt, entspricht es bis zum Glockengeschöß der zu Anfang beschriebenen Struktur. Nach Entfernung der Zumauerung in den Arkadenöffnungen, die aus denselben großformatigen Backsteinen bestand, mit denen das barocke Glockengeschöß errichtet wurde, ergab sich folgendes: Ost-, Süd- und Westarkade enthalten je drei Stützen, die ihrerseits vier Bögen tragen. Lediglich die Nordseite enthält nur zwei Stützen und drei Bögen. Von diesen insgesamt elf Stützen bestehen fünf aus Säulen und sechs aus abgestuften Pfeilern (Zeichnungen).

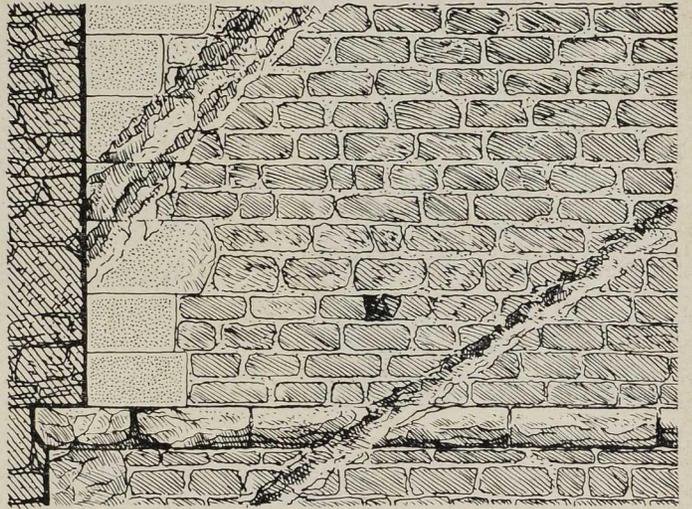
Kippenheim. Turm der Kirche

Mauerwerk unter dem heutigen Kirchendach
mit romanischen Eckquadern und Mauergut
Zwei Anschlüsse früherer Kirchendächer

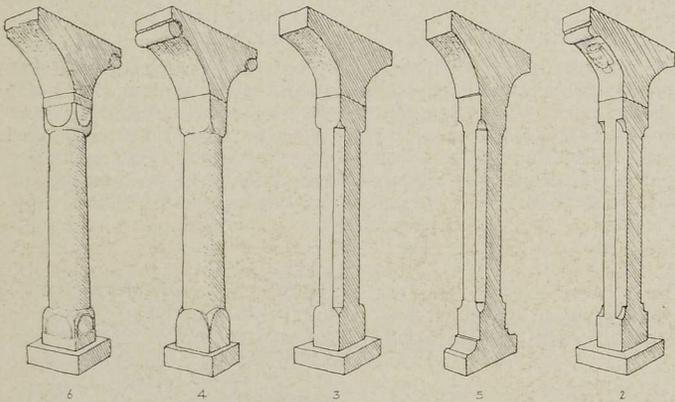
Kippenheim. Verschiedene Arkadenstützen

6 u. 4 Rundsäulen mit Würfelkapitellen, diese auch gestürzt als Basen;
3, 5, 2 gefaste Pfeiler

Die Säulen sind mit primitiven Würfelkapitellen gekrönt, die in gestürzter Form jeweils als Basen wiederkehren. Die Säulenschäfte sind kräftig ohne Schwellung, doch im Schaft leicht nach oben verjüngt.

Das Kapitell der Säule 6 im Grundriß (Abb.) ist oben, wo die Vierung zum Kämpferstein überleitet, mit einem breiten Band versehen, dem sich eine geritzte Schildbogenlinie unten ansetzt; ihm entspricht die Basis. Andere Säulen sind ohne Kopfband und Bogenlinie, hier sind lediglich die Ecken des Würfels zum Schaft hin gerundet. Bei den Basen 4, 7, 8 sind die Bogenzwickel zum Säulenschaft hin gekerbt (Zeichnung).

Auch die Kämpfer differieren in ihrer Ausbildung, ebenso die Plinthen (Fußplatten) unter den Basen. Die Kämpfer zeigen bei 2, 4, 7 und 8 auf der Außenseite den üblichen runden Wulst, an den Kämpfern bei 6 und 9 ist dieser zerstört. Einige der Kämpfer über den Pfeilern scheinen nie einen Wulst besessen zu haben.

Von den Pfeilern, die sämtlich an den Ecken abgestuft sind, enthalten die älteren einen quadratischen, die anscheinend jüngeren einen rechteckigen Grundriß. Die Fasen selbst sind in ihren Abläufen wiederum recht verschieden. Die ältesten laufen über eine wulstige Rundung zur Ecke ab, andere schwingen sich gekehrt vor. Ein Teil der Stützen muß in späteren Zeiten ausgewechselt worden sein. Es fand sich in der Zumauerung das Bruchstück einer älteren Stützenform

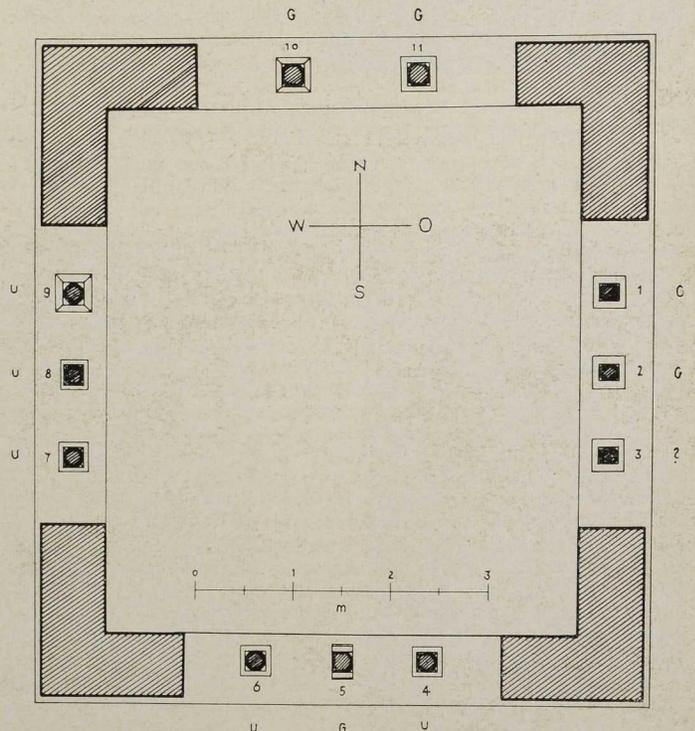
Kippenheim

Grundriß des Arkadengeschoßes

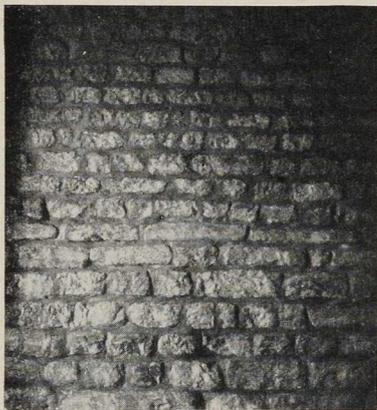
Ottmarsheim
(Oberelsaß)
Turmvorhalle

Mauerwerk des 11. Jhs.
kleinsteinig, gut lagerhaft,
gepflegt im Verband, nur
aus hammerrecht bearbei-
teten Bruchsteinen

schon früher. In Ottmarsheim zeigt sich bei sonst gleichartigem Mauerwerk in der Höhe des dritten Geschosses deutlich eine ausgesprochenere Eckvermauerung als im unteren Teil, ohne daß hier jedoch von bearbeiteten Quadern gesprochen werden darf. Es mag sein, daß dieser obere Teil des Turmes später ist als die unteren Stockwerke, was bereits Kautsch vermutete. In Niedereggenen beginnen ebenfalls die gut gearbeiteten Eckquader erst in der Höhe der Arkadengeschosse, übrigens bei weniger sorgfältig gefugtem Mauerwerk als in den unteren Geschossen, was die oberen Geschosse als zeitlich später ausweist.

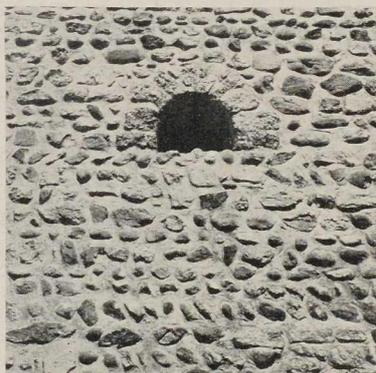
Reichenau-Niederzell

Mauerwerk
aus Flußwacken
mit typischen Schräglagen

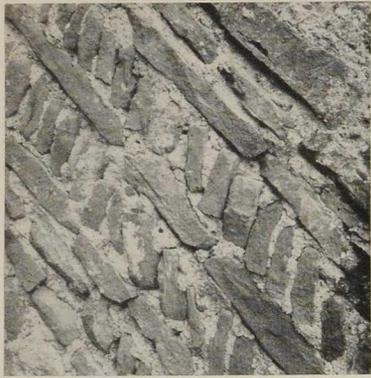
Sulzburg (Kr. Müllheim)

Rollschicht
am Ostgiebel der Kirche

In Sulzburg findet sich auf der Ostwand des Turmes in der Höhe des Glockengeschosses ein gemauertes Fischgratmuster, das aber deutlich seine Entstehung einer formenden Absicht verdankt: Gute, an sich lagerhafte Platten sind hier in Schräglagen zusammengestellt. So eindeutig findet es sich z. B. auch im nördlichen Treppenturm in Speyer (Abb.). Der Sulzburger Turm muß vor der üblichen Verwendung von steinmetzartig bearbeiteten Werkstücken entstanden sein. Solche Werkstücke haben wir in Sulzburg jedoch als Spolien, die spätestens zum Beginn des 12. Jahrhunderts entstanden sind. Im 13. Jahrhundert sind gut bearbeitete Werksteine bereits in den Fenstergehänden des Klosterbaues vorhanden.

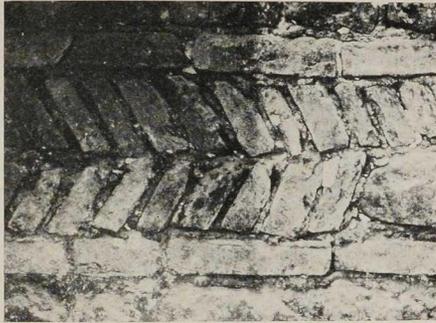
Speyer. Dom. Nördlicher Treppenturm

opus spicatum
(Ähren- oder Fischgratmuster)
um 1030

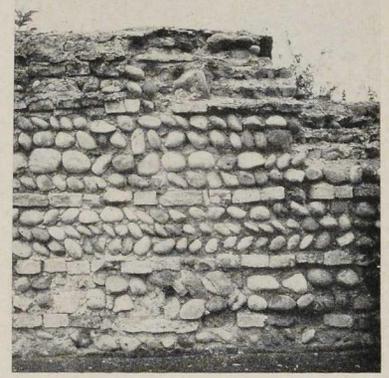
Blodelsheim (Oberelsaß)

alte Gartenmauer
mit „opus spicatum“
zeitlich unbestimmt

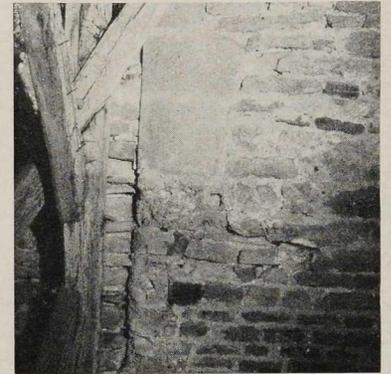
Niedereggenen
(Kr. Müllheim)

Turmecke

im unteren Teil
kleinsteinig
mit Fugenstrich
und Tuffsteinecken
im oberen Teil
lässiges Mauerwerk
mit Sandsteineckquadern
(schmaler Randschlag)

Es läßt sich beobachten, daß mit dem Auftreten einer statisch guten Ecksicherung das Füllmauerwerk mitunter vernachlässigt wird. Niedereggenen bietet hierzu im oberen Teil des Turmes ein gutes Beispiel. Der Turm in Kaltenbach (Kr. Lörrach) vollends zeigt ein wenig lagerhaftes, sehr unregelmäßiges Mauerwerk mit abgezwickten Verkeilungen bereits im Erdgeschoß. Er ist wohl der letztgebaute unserer Türme und

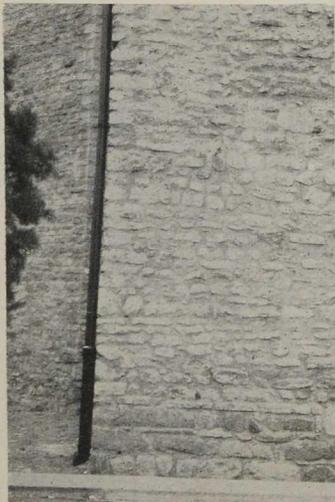
Ottmarsheim (Oberelsaß)

Turmecke
noch ohne Eckquadern

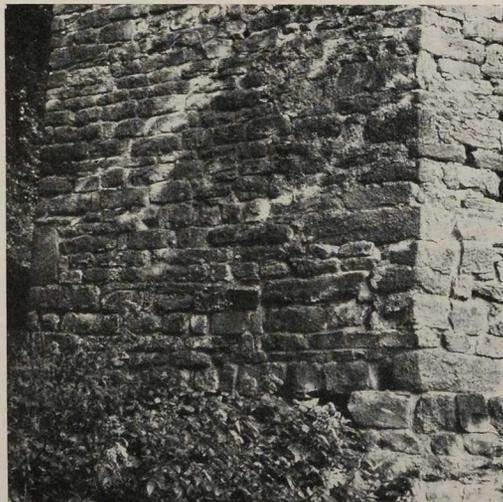
Heiligenberg (über Heidelberg)

Turmecken ohne Eckquadern
Mitte 11. Jahrhundert

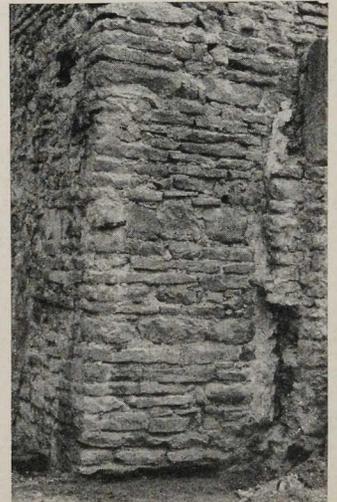
Sulzburg (Kr. Müllheim)

Nordwestecke
Nordwestecke des Turms

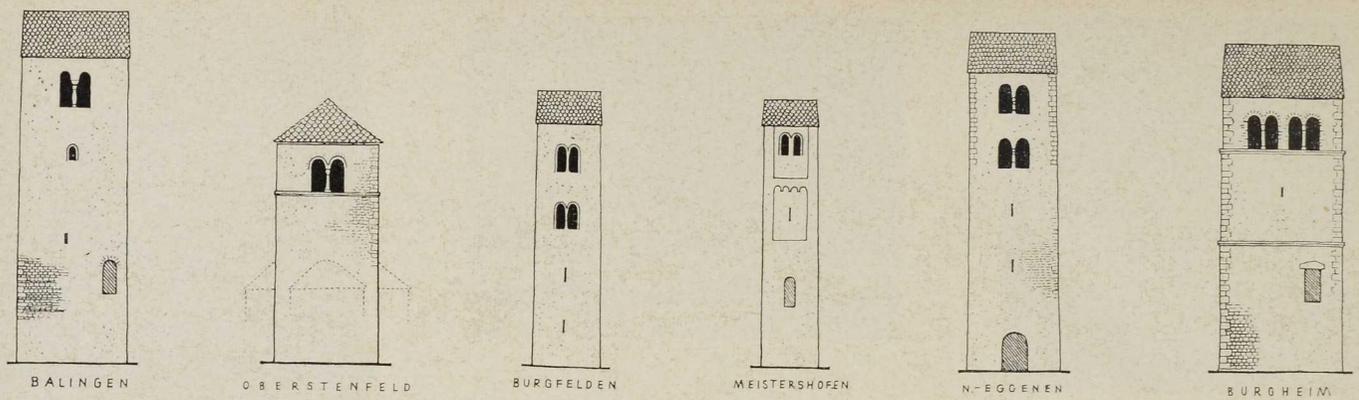
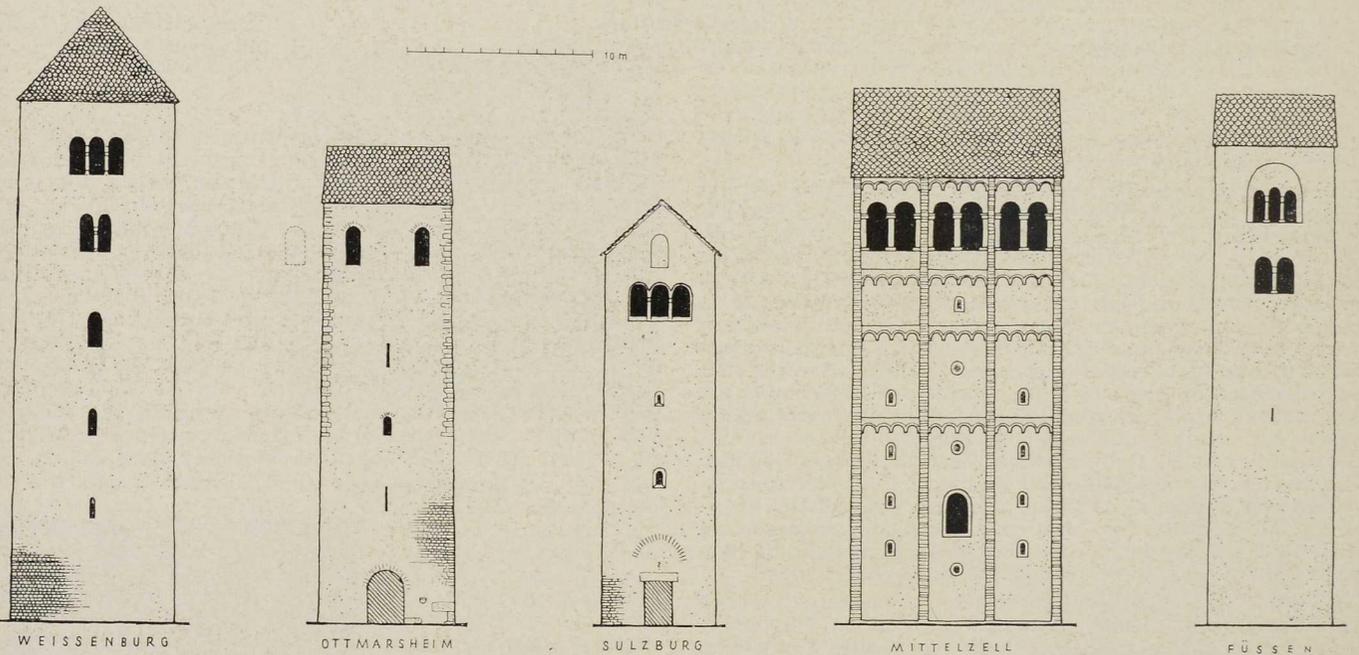
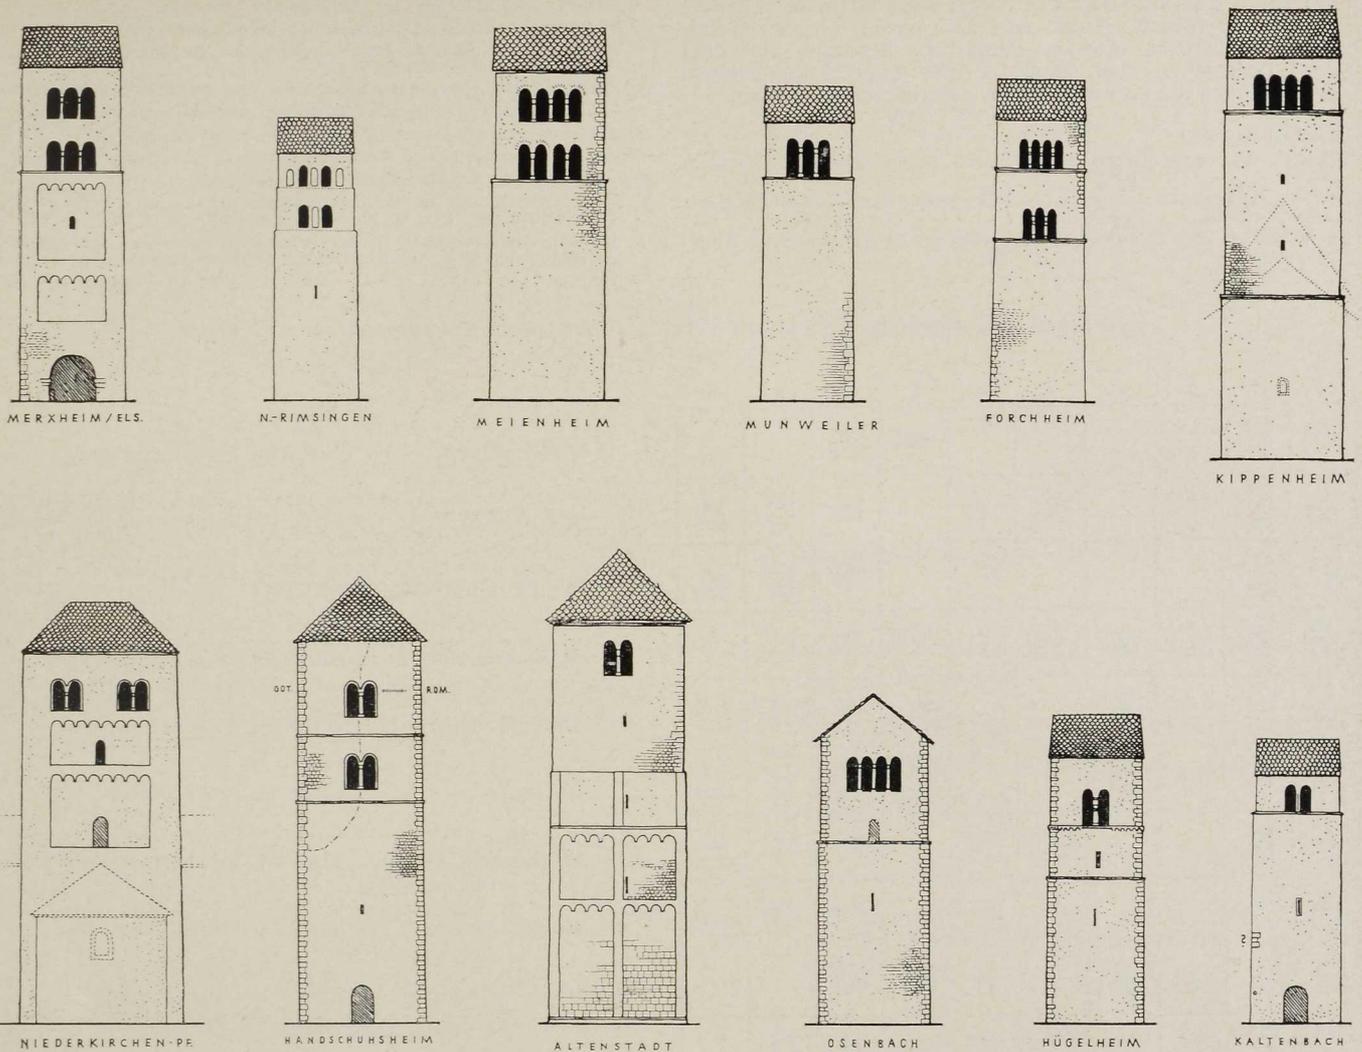
Kirchtürme des 11. und 12. Jahrhunderts aus dem

Bei den Türmen, deren ursprüngliche Dachform nicht gesichert ist, wurde der vermutete frühere

schwäbisch-alemannischen Raum und der Pfalz

Zustand dargestellt. Die besonderen Vergleichsmerkmale sind aus der folgenden Tabelle zu ersehen

In den Schallarkaden der aufgezeigten Türme (Zeichn.) ist die Neigung zu relativ breiten Öffnungen bei den frühen Türmen vorherrschend: Weißenburg 1,00 m und 1,20 m, Ottmarsheim 0,80 m und 1,10 m, Reichenau-Mittelzell 1,28 m, Sulzburg 1,00 m, Füssen (Allgäu) 1,10 m, Niederkirchen (Pfalz) ca. 0,80 m, Merxheim 0,80 m und 1,00 m, Niedereggenen 0,90 m. Eine Ausnahme hiervon bilden die Türme in Burgfelden und Meistershofen, deren schlanke Zierlichkeit sie einem anderen Typus zuordnet. Auch Niederrimsingen bildet in dieser Hinsicht kein Gegenbeispiel, da hier ebenfalls ein aus der Reihe fallender Typ vorliegt. Auch bedeutendere Bauten des 12. Jahrhunderts zeigen nun demgegenüber die Neigung zu relativ schmalgliedrigen Arkaden: Geberschweier, Murbach (Oberelsaß) u. a. Vielgliedrigkeit und Schlankheit sind angestrebt. Von unseren schlichteren Türmen seien dazu Forchheim, Kippenheim, Munweiler, Meyenheim, Osenbach und Hügelsheim genannt, die diesem Formwillen entsprechen. Schon K. Hecht stellt die Entwicklung zur „schlankeren Proportion der Arkaden“ fest.

Die Türme des 12. Jahrhunderts zeigen nun fast ausschließlich gleichmäßig umlaufende Arkaden (Burgheim, Forchheim, Kippenheim, Hügelsheim, aber auch Merxheim, Munweiler, Meyenheim, Osenbach), während die frühen Türme hierin oft abweichen: Weißenburg, Ottmarsheim, Sulzburg, Füssen. Es scheint, daß hier eine Hauptseite betont werden sollte, wie es im sonst nicht vergleichbaren Mittelzell selbstverständlich ist. (Es sei angemerkt, daß die hier im Aufriß skizzierten Türme um ihre späteren Aufstockungen reduziert sind und deren ursprüngliche Höhe und Dachform wiederzugeben versucht wurde.)

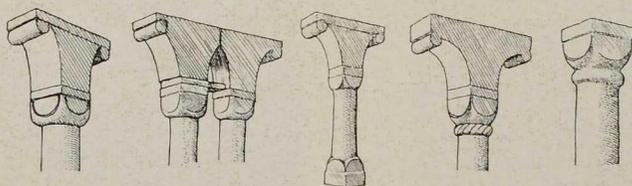
Kämpfer von Arkadenstützen des 12. Jahrhunderts

von links nach rechts
Forchheim, Niedereggenen, Epfig, Hügelsheim, Lützelhart

Die ältesten Kapitelle von Kippenheim finden in Forchheim, in Niedereggenen und in Epfing (Unterelsaß) recht nahver-

wandte Formen. Die mit Halsringen versehenen Kapitelle von Hügelsheim und von der Ruine Lützelhard (Kr. Lahr) sind um die Wende zum 13. Jahrhundert entstanden, während alle anderen, die hier zum Vergleich gebracht wurden, in das 12. Jahrhundert gehören. Unsere Kippenheimer Kapitelle dürfen somit der zweiten Hälfte des 12. Jahrhunderts zugerechnet werden. Diese Zeit würde auch den älteren abgefaste Pfeilern entsprechen. Einfach abgefaste Pfeilerstützen haben wir schon in Burgfelden, wo sie wahrscheinlich noch im 11. Jahrhundert entstanden sind (K. Hecht hält sie für späteren Ersatz), und in Dörllinbach (Kr. Lahr) um 1130. Die Sulzburger Stützen können kaum ursprünglich sein; sie sind ungleich lang, die nördliche ruht auf einfacher Plinthe, die südliche sitzt unmittelbar auf dem Brüstungsmauerwerk. Sie sind jünger als der Turm. Die abgefaste Vierkantstütze ist um die

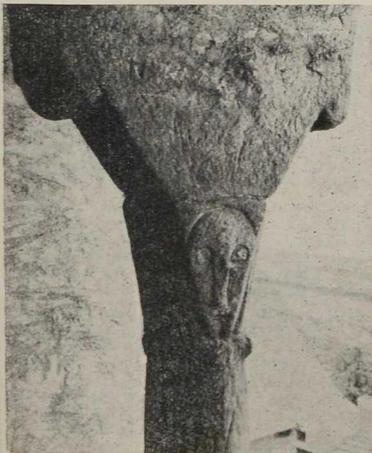
Niederkirchen (Pfalz)

Arkadenstütze
des 11. Jahrhunderts
mit Kopfrelied

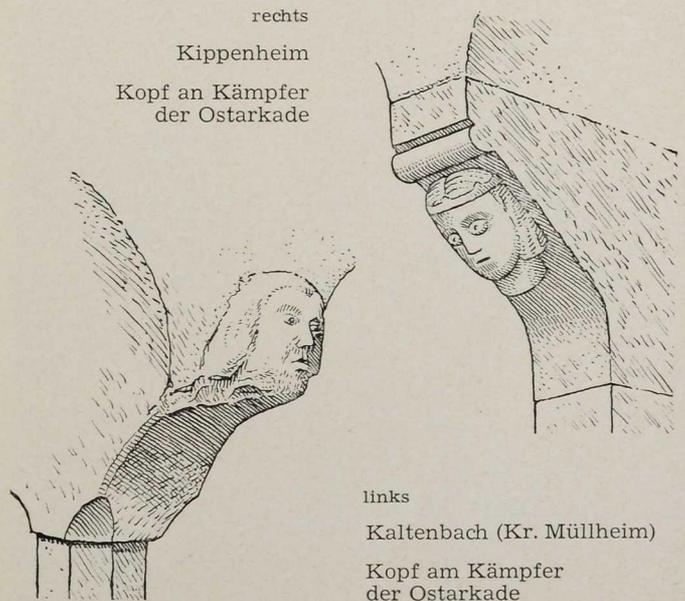
rechts

Kippenheim

Kopf an Kämpfer
der Ostarkade

links

Kaltenbach (Kr. Müllheim)

Kopf am Kämpfer
der Ostarkade

Als Letztes wäre zu erörtern: Die Skulptur des Männerkopfes am mittleren Ostkämpfer in Kippenheim. Ähnliche Skulpturen in der gleichen Situation finden wir in Kaltenbach, Niederkirchen und Unterlimpurg (Württ.). Die Köpfe von Kippenheim und Kaltenbach schauen vom Kämpfer der Schallarkaden nach Osten. Doch sind sie in der plastischen Behandlung recht verschieden. Der Kopf in Kippenheim wirkt flächig, streng und architektonisch eingeordnet. Der Kopf in Kaltenbach dagegen ist plastisch-malerisch und wächst unorganisch aus der Kämpferstirn heraus. Ein langer Zeitraum muß zwischen beiden Köpfen liegen. Der Kippenheimer Kopf ist zeitlich zwischen die Köpfe von Niederkirchen und Kaltenbach zu setzen. Er dürfte um die Mitte des 12. Jahrhunderts entstanden sein (Zeichnung).

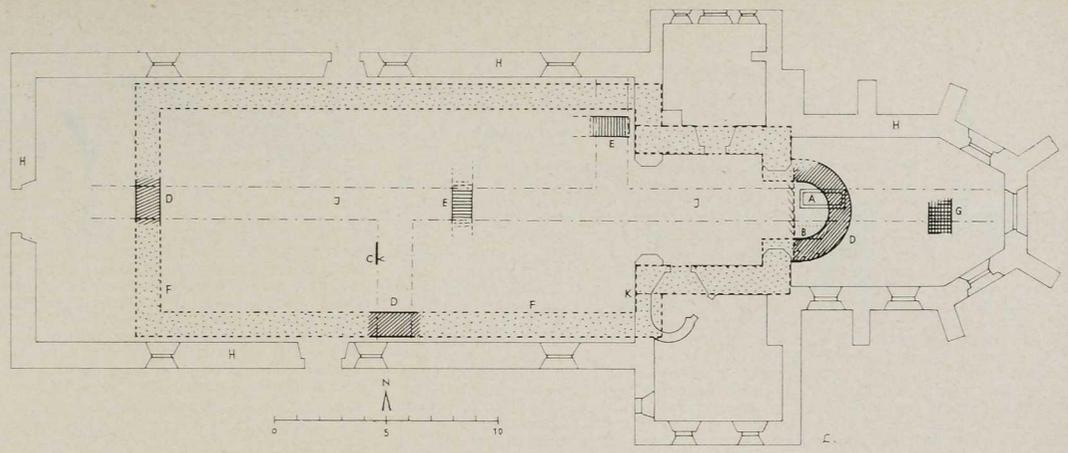
Kippenheim

Grundriß der Kirche

- A Steinplattengrab
- B Holzargbestattung
- C Stelle der Straten
- D Romanisches Mauerwerk
- E Unbestimmtes Mauerwerk
- F Ergänzt
- G Altarfundament
- H Heutige Kirche
- J Graben
- K Fuge im Turm

Der mittlere Längsgraben für die Heizung von Westen nach Osten durchstieß im Westteil des Schiffes ein 1,10 m starkes nord-süd laufendes Fundament. Ein gleichartiges Fundament wurde von dem in der Mitte des Schiffes nach Süden laufenden Seitengraben durchstoßen. Letzteres Fundament begleitet die heutige Südwand des Schiffes im Abstand von 0,30 m auf der Innenseite. An der Nordwand wurde das entsprechende Fundament bei einem weiteren nach Norden laufenden Seitengraben nicht ermittelt.

Zwei Mauerzüge, die sich bisher einer Zuordnung entzogen, fanden sich einmal in der Mitte des heutigen Schiffes, zum anderen parallel zur heutigen Nordwand westlich des Turmes. Beide Fundamente konnten nicht mehr genau vermessen werden (Zeichnung).

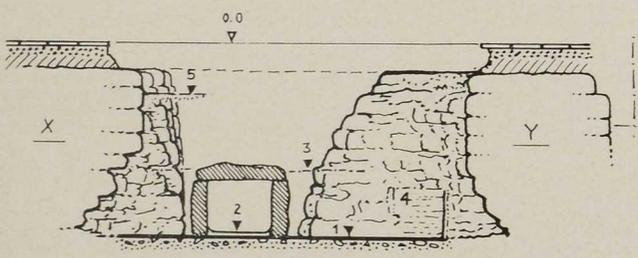
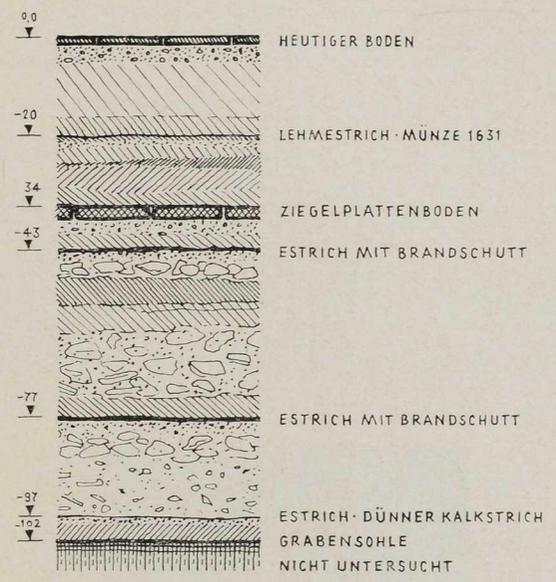
Kippenheim

- 1 = ESTRICH MIT ZIEGELSPLITT 2 = KALKBODEN 3 = ESTRICH 4 = HOLZSTRUKTUREN 5 = ESTRICH D. APSIS

Straten im Seitengraben des Mittelschiffs bei C

An einer Stelle der Wand des südlichen Seitengrabens konnten die Straten bis zur Grabensohle festgehalten werden. Sie enthielten unter dem heutigen Boden fünf weitere Böden. Der oberste setzte sich über dem parallel der Südwand laufenden durchschlagenen Fundament fort. Auf ihm lag eine Silbermünze von 1631. Der nächstfolgende Boden bestand aus Tonziegeln. Darunter kamen in weitem Abstand zwei Estriche mit starken Brandspuren. Ein unterster Boden bestand aus einem dünnen Estrich (vgl. Zeichnungen).

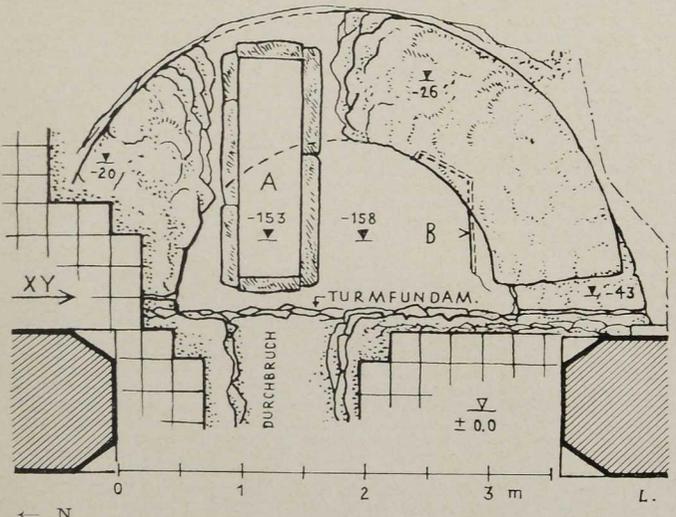
Kippenheim
Schnitt und Grundriß der Apsis
(vgl. oben Kirchgrundriß)

rechts Apsis

Nordanschluß an den Turm

Beim Aushub des mittleren Längsgrabens, unmittelbar östlich des Turmes innerhalb des gotischen Chores von 1501, wurde das Fundament der im vorstehenden Aufsatz nur erst vermuteten Chorturmabsis durchstoßen. Das Fundament ist 1,05 m breit und vom Turmfundament

durch eine schmale Fuge getrennt. Diese Fuge rührt nicht vom Abbruch eines älteren Mauerverbandes her; sie entstand bei der Fundierung der gotischen Mauervorlage. Die oberste Steinlage der Absis (kleinsteinig) ist gegenüber den unteren Lagen exakt halbkreisförmig (bis zur Stelzung) und schließt mit 2,52 m im Lichten am Turmmauerwerk an. Die Tiefe der Absis beträgt 1,42 m vom Turmfundament nach Osten gemessen (vgl. Zeichnungen).

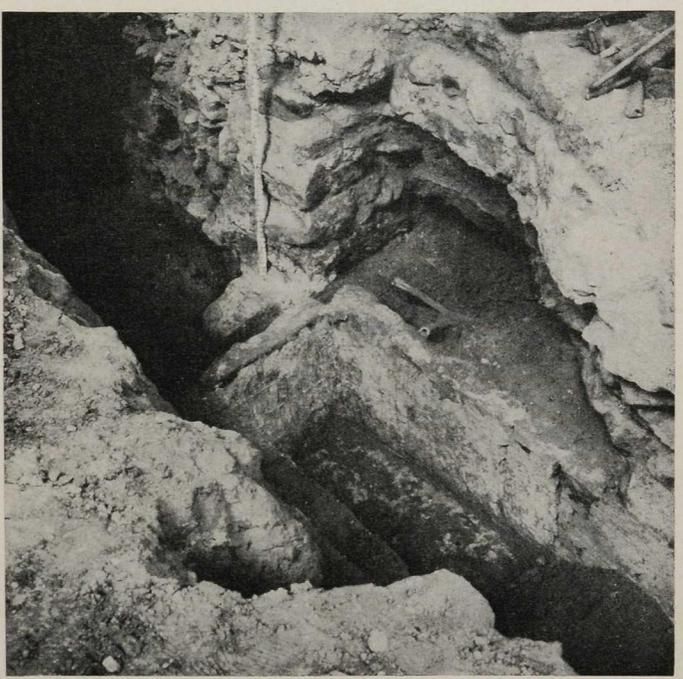
Im Vordergrund das geöffnete und von der Apsis überbaute Steinplattengrab

Etwas 0,70 m unter Oberkante des Absisfundaments stießen die Arbeiter beim Ausbrechen des Mauerwerks auf Steinplatten, die sie zertrümmerten. Es waren die Deckplatten eines Steinkistengrabes.

Das durch das Absisfundament überbaute Grab bestand aus acht Steinplatten. Auf der Innenseite bedeckte ein mit Kellenstrichen unregelmäßig verzierter dünner Putz die Platten. Der Boden des Grabes bestand aus einem Kalkestrich. Die Knochen des Skeletts waren bereits herausgenommen; ein Schädel soll nicht mehr vorhanden gewesen sein. Über die Lage des Skeletts war nichts zu ermitteln.
