## Hartmann Reim: Grabungen in einer römischen Gutsanlage bei Stein, Gemeinde Hechingen, Zollernalbkreis

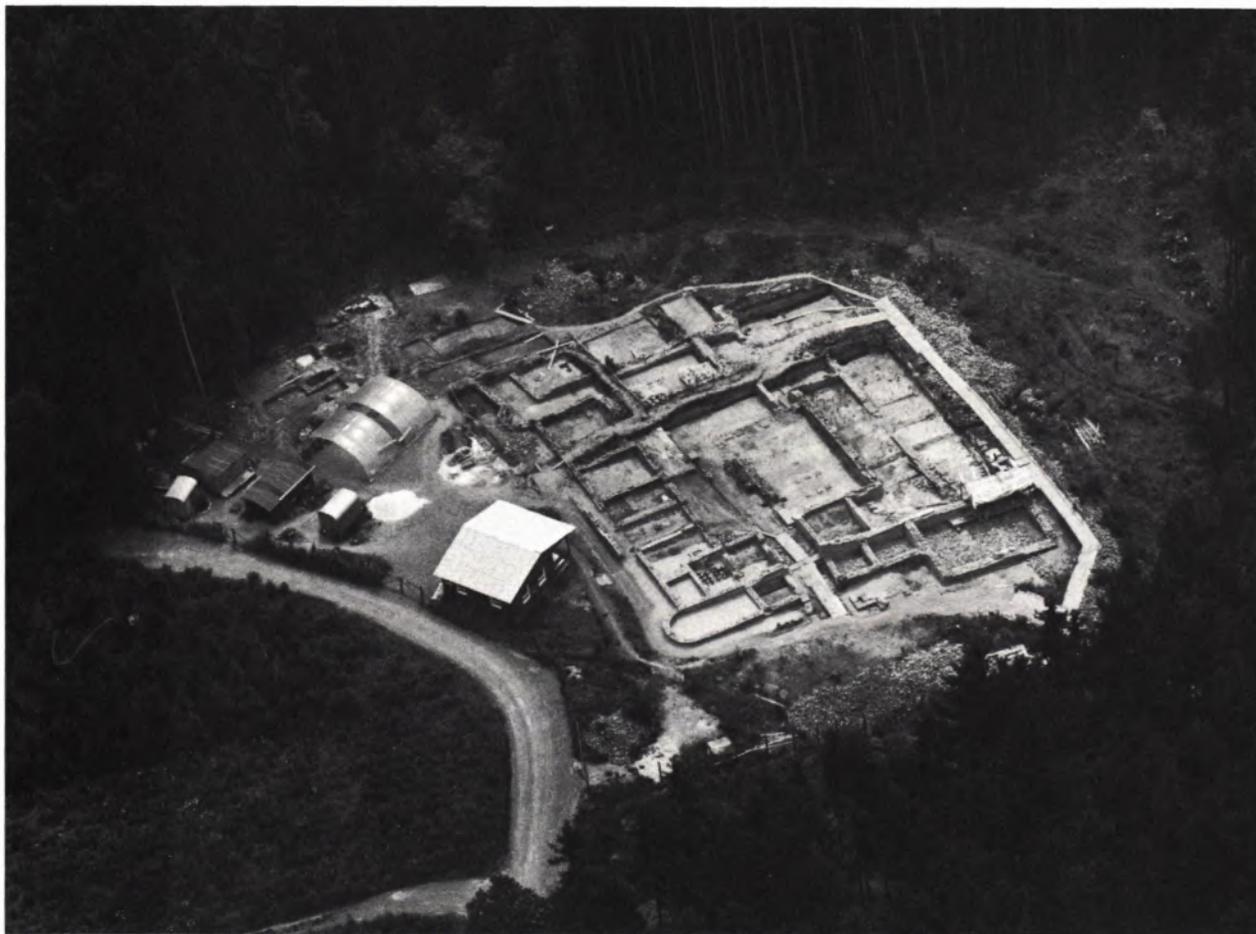
1 DAS HAUPTGEBÄUDE DES GUTSHOFES, Blick von Nordwesten. Die Aufnahme entstand im Sommer 1979. (Luftbild freigegeben vom Regierungspräsidium Tübingen Nr. 42/2412.)

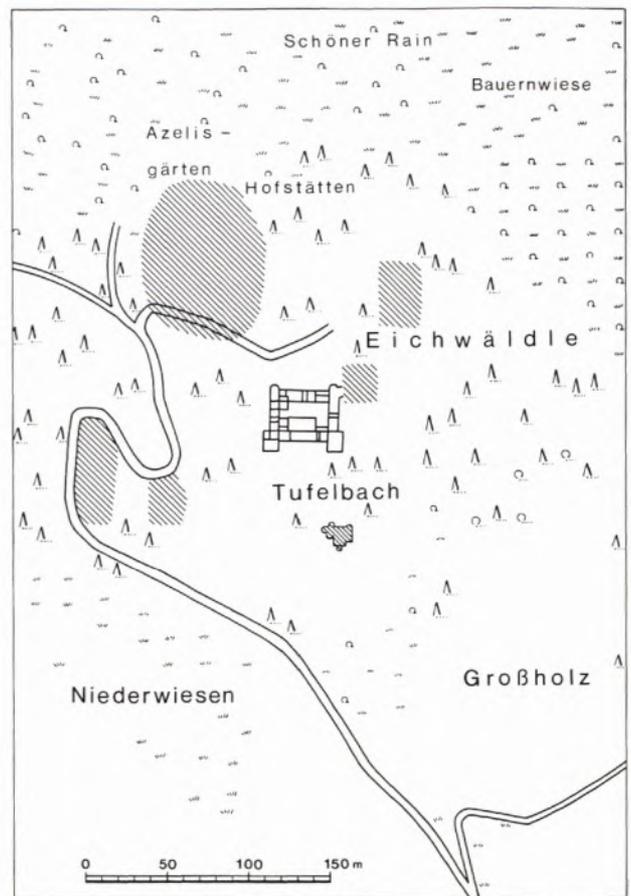
2 GESAMTÜBERBLICK über die römische Gutsanlage bei Stein. Die schraffierten Flächen bezeichnen Nebengebäude, die sich als Schutthügel oder durch Oberflächenfunde im Gelände abzeichnen, jedoch noch nicht ausgegraben sind.

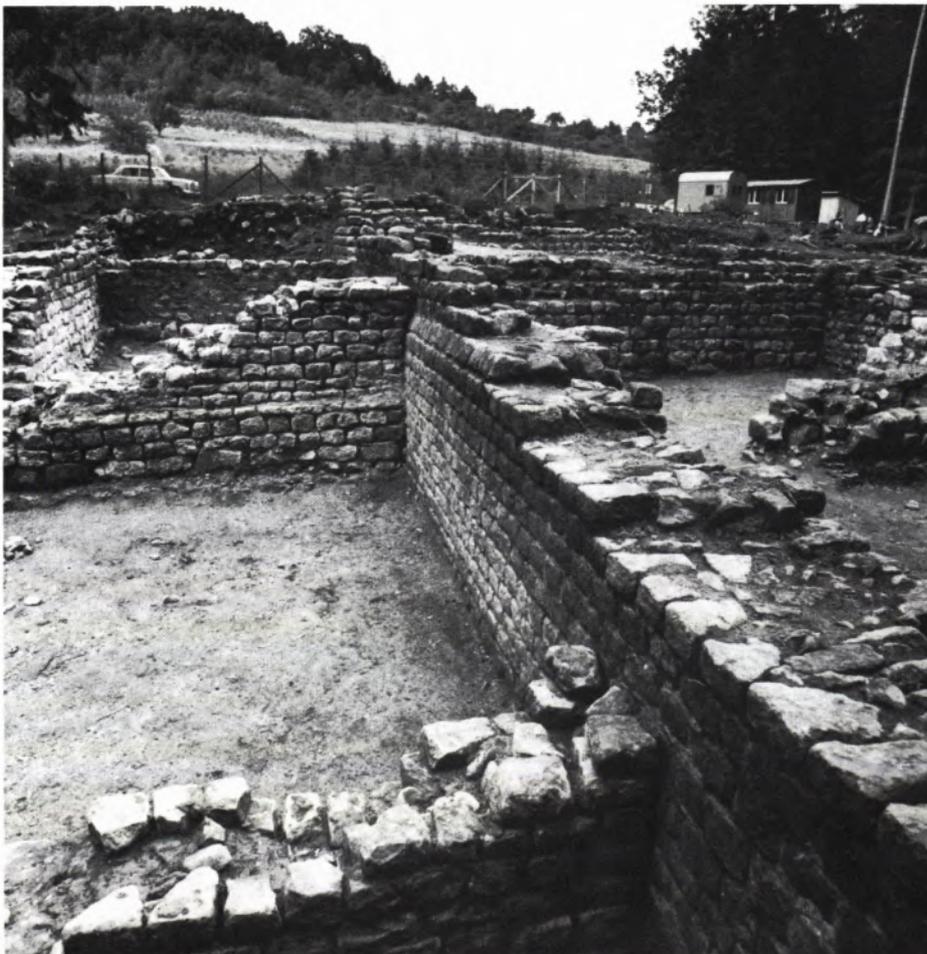
3 BLICK VON SÜDEN auf den westlichen Gebäudeflügel. Schräg durch das Bild verläuft die westliche Außenmauer des ältesten Baues, die Mauerteile links davon sind später angesetzt worden, was an den Baufugen deutlich sichtbar wird.

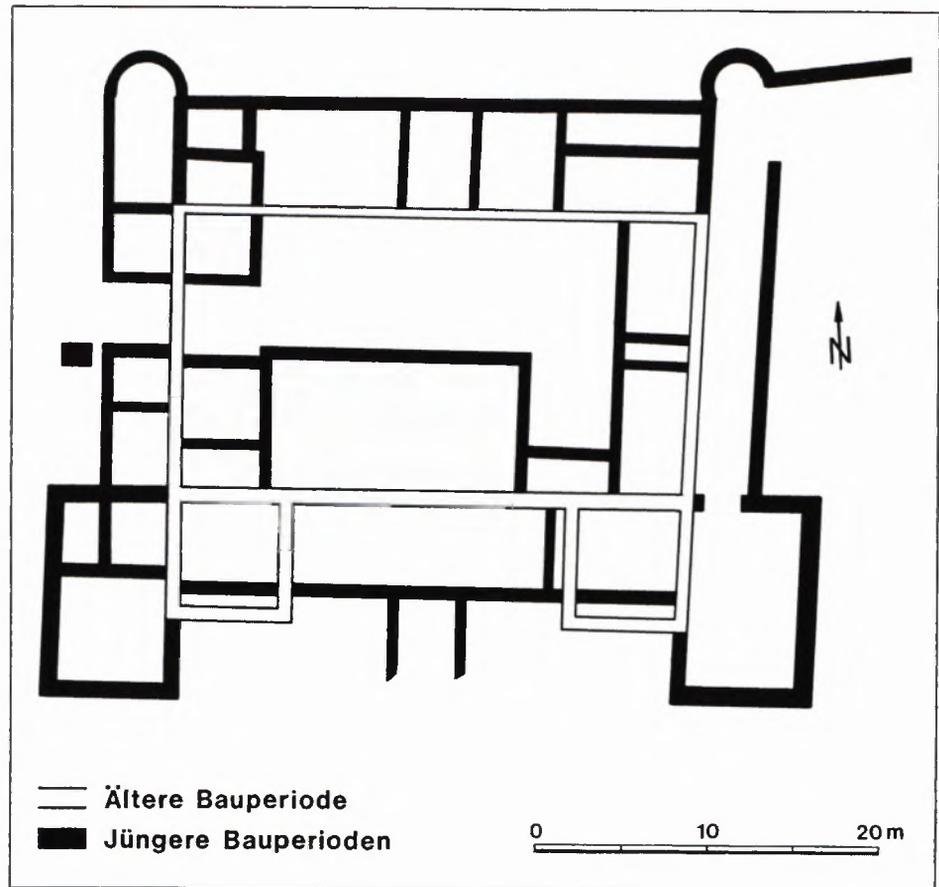
4 VORLÄUFIGER GRUND-  
RISSPLAN des Hauptgebäudes  
mit Eintragung der wichtigsten  
Bauperioden.

Der älteste in Stein errichtete Bau, die Portikusvilla mit Eckrisaliten, besitzt eine Frontseite von 32 Meter Länge. Unter der Portikus und den nur wenig aus der Fassade hervortretenden seitlichen Risaliten befand sich ein durchlaufender Kellerraum, der vom Innenhof des Gebäudes her zugänglich war. Die Mauer bestand aus besonders exakt bearbeiteten Sandsteinquadern, die Maueraußenseiten waren ausgefugt und mit Fugenstrich versehen. In einer zweiten Bauperiode wird die Frontseite monumentaler gestaltet, die Eckrisalite werden abgebrochen und durch größere ersetzt, die Frontseite wird auf 46 Meter verbreitert. Zu der Portikus führt eine breite Treppe hinauf, deren Fundamente noch zu sehen sind. Die Außenmauern des Vorgängerbaues bleiben erhalten, lediglich im ehemals unüberdachten Innenhof scheinen bauliche Veränderungen erfolgt zu sein, so dürfte der kellerartige Raum, der an den westlichen Gebäudeflügel angesetzt ist, in dieser Periode entstanden sein. Verbindliche Aussagen werden jedoch erst nach der wissenschaftlichen Auswertung der Befunde möglich sein. In einer dritten Bauperiode wird das Gebäude nach Norden verlängert, um zusätzliche Räume zu gewinnen. Zudem werden vor die westliche Außenmauer des Baues drei Räume vorgeblendet, die eine stärkere architektonische Betonung des seitlichen Einganges bewirken, und es scheint so, als ob dieser Zugang mit seiner

mächtigen Schwelle und den seitlichen Pfeilern jetzt die Funktion des Haupteinganges übernommen hätte. Die im Rechteck angeordneten großen Sandsteinquader vor diesem Zugang könnten als Fundament für eine Statue oder ähnliches gedient haben. In einer letzten Bauphase werden schließlich an die Ost- und Westseite des Gebäudes zwei Räume mit Apsiden angesetzt. Von der Nordostecke des Baues führt ein Gang zu einem Badegebäude, das die kleine Badeanlage südlich des Hauptgebäudes ersetzt hat. Besonders gut erhalten sind die hypokaustierten Räume dieses jüngeren Bades, das vom Hauptgebäude aus schneller und – des überdachten Ganges wegen – auch bequemer zu erreichen war. Im letzten Ausbaustadium des Hauptgebäudes scheinen im Nord- und Ostflügel die Wohn- und Schlafräume sowie wohl auch die Arbeitsräume untergebracht gewesen zu sein, während im westlichen Gebäude-trakt die Wirtschaftsräume lagen, worauf zwei Herdstellen hinweisen.

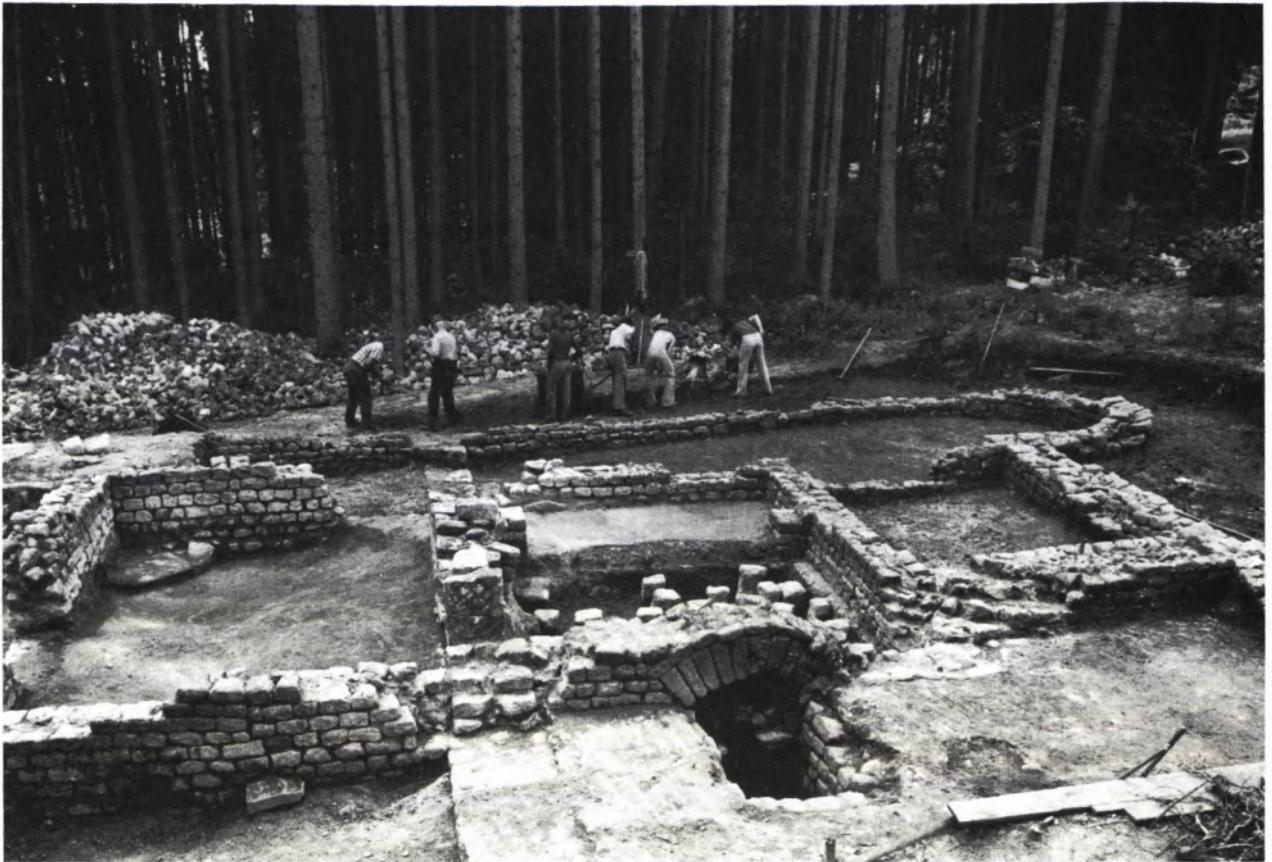
5 BLICK VON OSTEN auf den Westflügel des Hauptgebäudes von Stein während der Ausgrabung. Im Vordergrund der überwölbte Heizkanal und ein kleiner hypokaustierter Raum. In der Ecke des Raumes in der linken Bildhälfte ist eine kleine Herdstelle zu erkennen.

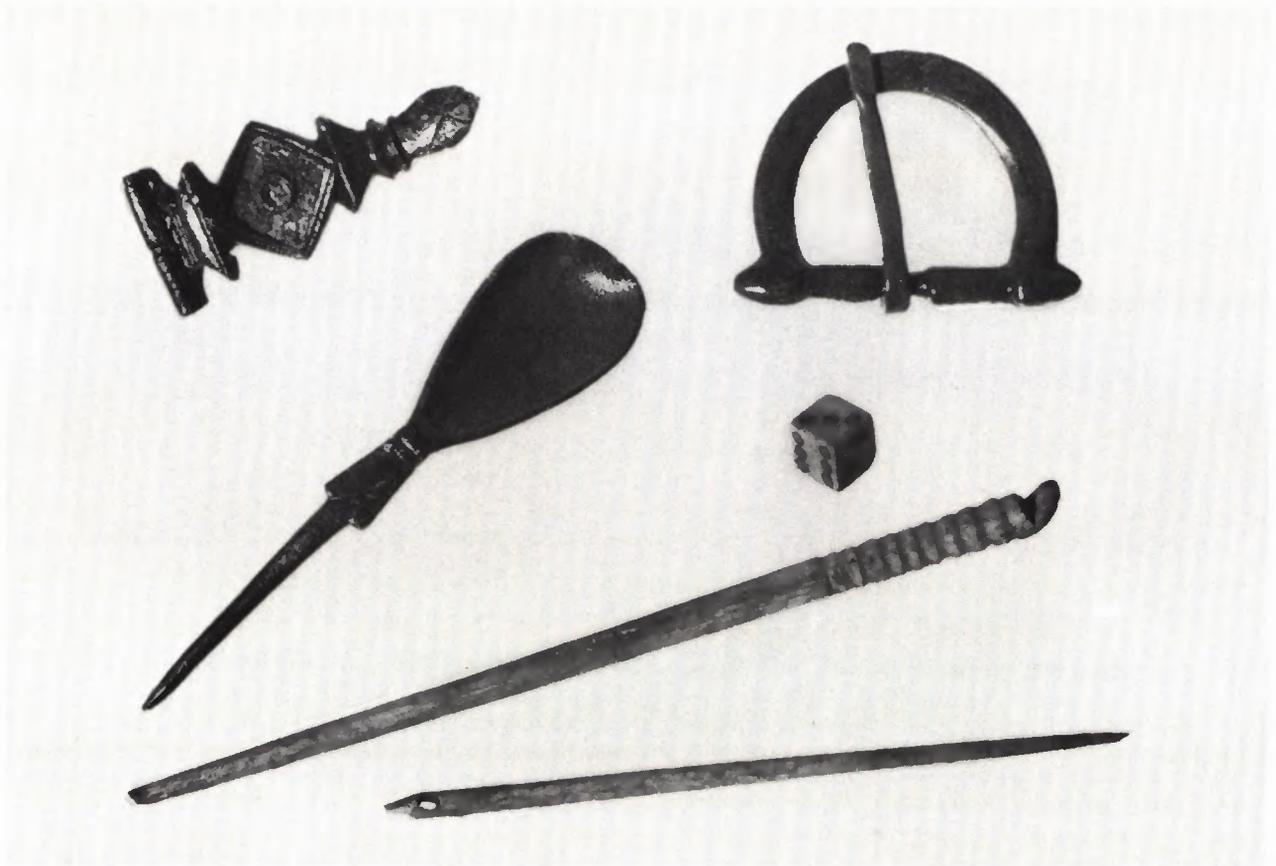
6 FUNDE AUS BRONZE UND KNOCHEN. Oben Fibel mit Emailleinlagen, Löffel und Schnalle; unten Würfel, Schreibgriffel sowie Nähnadel.

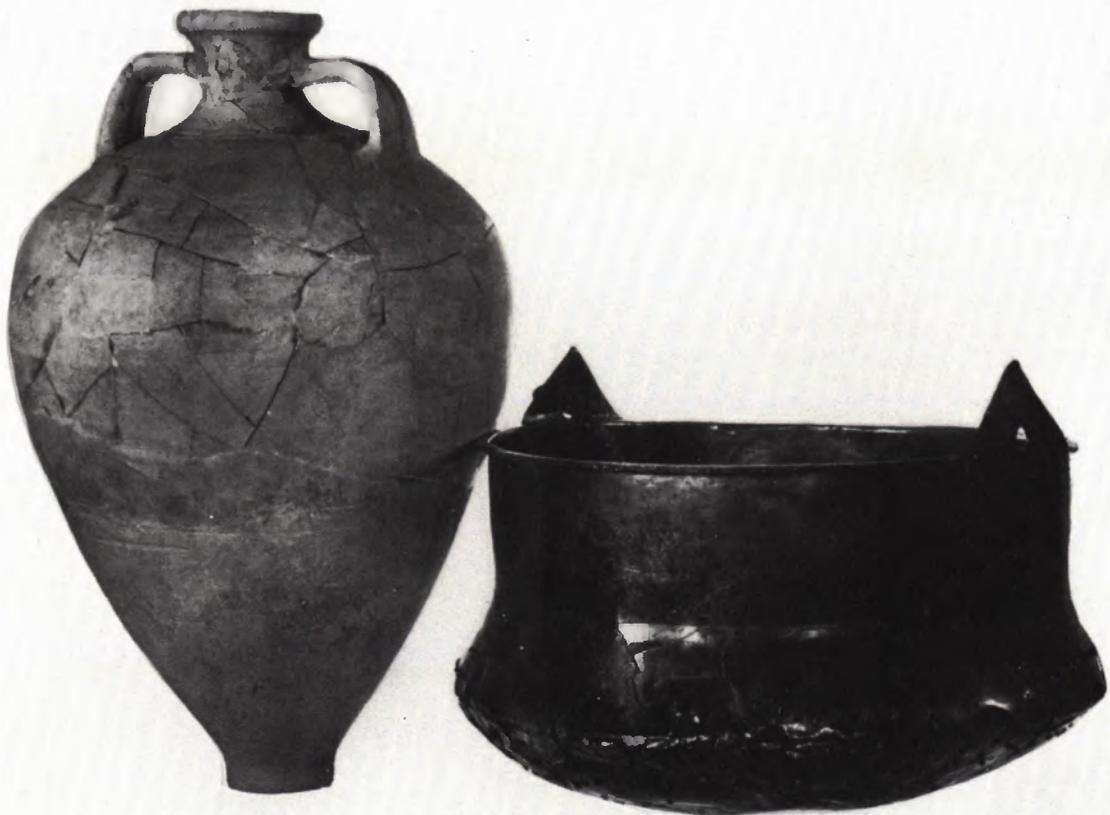
7 AMPHORE UND BRONZEKESSEL mit Eisenhenkel. Das Vorratsgefäß wurde im Hauptgebäude gefunden, der Kessel im Bad südlich des Hauptbaues.

fangreiche keramische Material gesichtet und, sofern möglich, zusammengesetzt und ergänzt werden. Einige Fundstücke können jetzt schon vorgestellt werden. Im Badegebäude, südlich des Hauptgebäudes, wurde bei einer kleinen Sondage ein Bronzekessel mit eisernem Henkel gefunden, in dem eine Menge von Eisengeräten, so unter anderem ein Schlüssel, eine Sichel, Nägel unterschiedlichster Form und Größe, lagen. Eine Amphore stammt aus dem Hauptgebäude. An sonstigen Kleinfunden sind Münzen, Handwerksgeräte aus Eisen, eine Bronzefibel mit Emailinlagen, ein kleiner Bronzöffel sowie Gegenstände aus Horn oder Knochen, zum Beispiel ein Würfel, Nadeln und Knöpfe, zu erwähnen. Aus dem an das Hauptgebäude angesetzten Bad stammt ein Kerzenhalter aus Bronze mit drei Füßen, die mit plastisch hervortretenden Löwenköpfen versehen und deren Enden als Tierpranken ausgebildet sind. Im Bauschutt des westlichen Eckrisalits, zum ältesten Bau gehörend, fanden sich zwei Fragmente aus weißem Sandstein mit der Darstellung von delphinartigen Meerestieren. Nach den Funden zu schließen, ist die Gutsanlage bei Stein nach der Vorverlegung der römischen Truppen von der Donaulinie auf die Schwäbische Alb erfolgt, einer Truppenverschiebung, die unter Kaiser Domitian in den achtziger Jahren des 1. Jahrhunderts n. Chr. stattfand. Die Hofanlage hat dann, mehrfach umgebaut und vergrößert, bis nach 230 n. Chr. Bestand gehabt. Als die germanischen Alamannen um 233 n. Chr. erstmals die Grenzbefestigung des obergermanisch-rätischen Limes durchbrechen und in das Hinterland einfallen, geht die römische Kultur und Zivilisation unseres Raumes ihrem Ende entgegen. Eine große Zahl von Gutshöfen ging seinerzeit in Flammen auf, wurde zerstört und von ihren Bewohnern verlassen, wohl auch die Gutsanlage bei Stein.

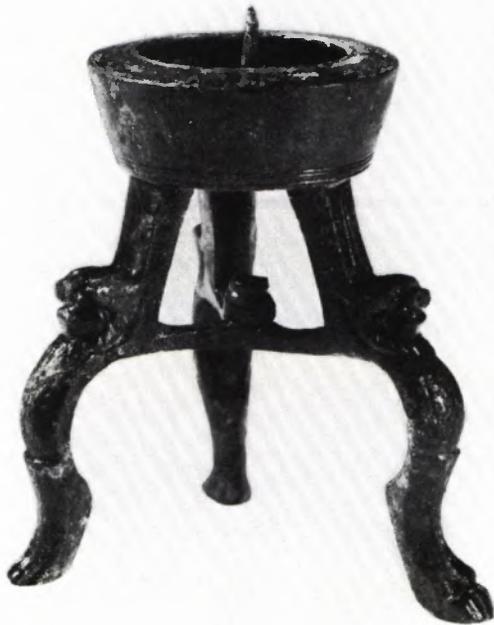
8 KERZENHALTER. Fund aus dem Humus im Bereich des nordöstlich vom Hauptgebäude liegenden Bades. Der aus Bronze gegossene Gegenstand ist etwa 6 cm hoch. In der Mitte der drei Füßchen, die in Tierpranken enden, sitzen stilisierte Löwenköpfe.

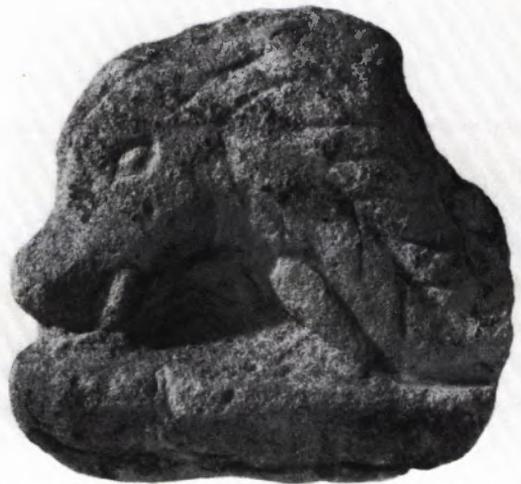
9 MEERESTIER. Zwei Fragmente eines delphinähnlichen Tieres aus weißem Sandstein wurden im Bauschutt des ältesten Gebäudes gefunden, sie könnten im Giebsfeld eines Eckkrisaliten angebracht gewesen sein.
