## Die Fachwerke der Stadt Gengenbach

Von Hermann Schilli, Freiburg i. Br.

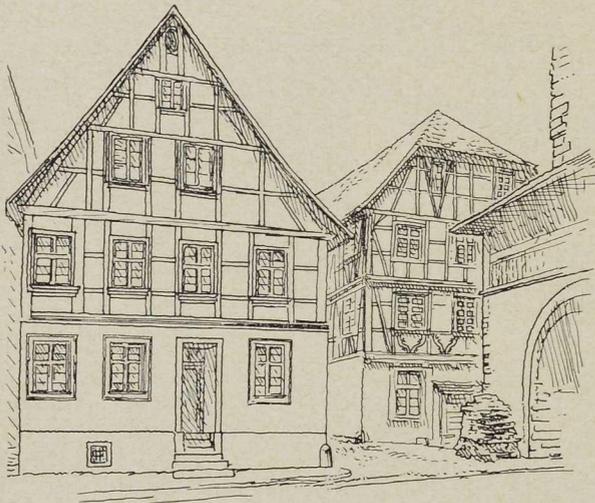
Abb. 1\* Gengenbach

Victor-Kretz-Straße  
links Nr. 21 (Riehle), erbaut 1704  
rechts Nr. 20 (Schwanz), erbaut 1783

dem Elsaß, aus Vorarlberg, aus dem Thurgau und der Baar, die sicherlich ebenfalls nicht mit Glücksgütern gesegnet waren, keine großartigen Bauten aufführen konnten. Man betrachte daraufhin einmal die Häuser aus dieser Zeit (Abb. 1 und 2). Nur die Bauten der Küfer, die monopolisierte Schnapsbrenner waren, zeigen Ansätze einer künstlerischen Gestaltung (Abb. 3 und 4). Doch bereits 80 Jahre später sind die Handelsleute, Handwerker, klösterlichen und städtischen Beamten so wohlhabend geworden, daß ihre Wohnungen als aufwändige Fachwerkbauten errichtet werden konnten, obgleich diese Ausführungsart nicht mehr dem Zeitgeschmack entsprach (Abb. 5, Haus Orens, rechts)<sup>1</sup>.

Vom 17. Jahrhundert an werden in der Ortenau unter Straßburger Einfluß noch die Giebelabwalmungen und die Lauben in den Giebeln üblich (Abb. 1, rechts, 12). Die Laube des Hauses Hauptstraße Nr. 38 war noch geschlossen, als ich die Zeichnung anfertigte. Jedoch sind die Hölzer, welche die Laube umrahmen, sehr gut zu erkennen. Inzwischen ist sie auf Empfehlung des Denkmalamtes hin wieder geöffnet worden). Ganz allgemein werden von diesem Jahrhundert an die Fachwerke bereichert. Das Schmuckfachwerk wird zur Regel. Zahl-

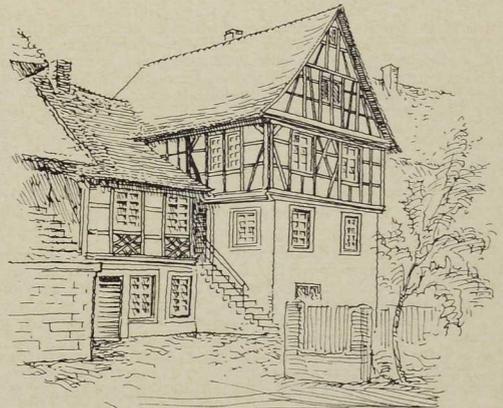
Abb. 2\* Gengenbach

Victor-Kretz-Straße Nr. 17 (Moosmann),  
erbaut 1755

Das kleine Haus daneben (Frenssen)  
mit den durchkreuzten Räten unter  
den Fenstern ist um 1649 erbaut worden

Etwa von der Mitte des 15. Jahrhunderts an werden die Überhänge kleiner; die Häuser werden nicht mehr in einem Zuge erstellt, sondern stockwerksweise abgezimmert. Man setzt Viereckskisten und eine Dreieckskiste als oberen Abschluß und Dach aufeinander. Der durchgehende Schwellenkrantz wird überall verwendet. Die Säulen werden durch zwei Zweidrittel wandhohe Streben, die von der Schwelle aus die Säulen stützen, und zwei kürzere Eindrittel wandhohe Streben, die von den Säulen gegen die Rahmenbalken, die Stockpfetten, wie man hierzulande sagt, laufen, gesichert. Es entsteht der „Mann“ oder „Wilde Mann“ (Abb. 2, 3, 4).

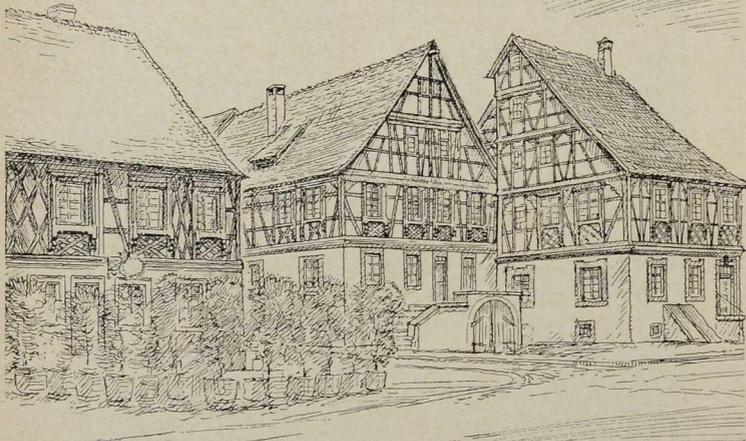
Abb. 3 Victor-Kretz-Straße

Nr. 27 (Höferlin), erbaut 1690  
Nr. 26 (Wussler), erbaut 1704  
Nr. 25 (Herb), erbaut 1704

In der Renaissancezeit verschwinden die Überhänge ganz. Die Stockwerke werden nunmehr durch profilierte Balken oder Bohlen gegeneinander abgesetzt (Abb. 3, 4). Hierbei gewinnt auch der „Mann“ seine endgültige Gestalt: Die kurzen ein Drittel wandhohen Streben werden durch volle Knaggen ersetzt (Abb. 10). Gleichzeitig gibt man die bis dahin übliche Reihung der Fenster auf. An ihre Stelle tritt eine Fenstergruppe, die sich in unserem Gebiet aus der hier üblichen Ständer-Bohlen-Bauweise zum „alemannischen Erker“ entwickelt (Abb. 6, 7, 9, 10, 11). Zur selben Zeit wird die Holzverzierung eingeführt und die Konstruktion dekorativ übersponnen (Abb. 9). In den Feldern zwischen den Fenstern und in den Brüstungsfeldern unter den Fenstern erscheinen zumeist alte Heilszeichen als Muster, hier in Gengenbach die „Bauernfünf“ (Abb. 1, am Hause Nr. 20), Rauten (Abb. 5, Haus rechts) und durchkreuzte Rauten (Abb. 3, 5, 11), Andreaskreuze (Abb. 5) und das lateinische (christliche) Kreuz (Abb. 3).

reiche zusätzliche Hölzer werden in das Fachwerk eingefügt. Im Zuge dieser Steigerung des Zierats konnten auch Entlehnungen aus der Steinmetztechnik in Gengenbach, der Stadt des Baumeisters Victor Kretz, nicht ausbleiben. Man betrachte daraufhin nur einmal die ortsüblichen Fensterumrahmungen aus dieser Zeit (Abb. 3, 4, 5). Restlos hat sich die Entwicklung zum Schmuckfachwerk beim Wiederaufbau der verarmten Stadt nicht auswirken können. Einen schwachen Abglanz hiervon zeigt jedoch eine Reihe Gengenbacher Fachwerkhäuser (Abb. 3, 4, 10).

Jahre erstreckt, bemerken wir eine Vielfalt von Formen, die andernorts nicht üblich ist. Sie dürfte ihren Grund darin haben, daß die Zimmerer den verschiedensten Landschaften entstammten; so verraten die Häuser in der Victor-Kretz-Straße Nr. 7, 33, 38 (Abb. 3, 5) städtischen, sträßburgischen Einschlag. Das christliche Kreuz als Fachwerkmuster an dem Hause Nr. 7 (Abb. 3) ist bezeichnend für Straßburg. Aus einem konservativen Gebiet stammt der Zimmermann des Hauses Nr. 26 in der Victor-Kretz-Straße, denn ihm war noch die ältere Firstsäulenbauweise geläufig<sup>2</sup>. Die „Bauernfünf“ und die durchkreuzten Rauten verweisen auf den Thurgau und Zürichgau, in denen diese Zeichen so häufig anzutreffen sind, daß ein Züricher Hausforscher die „Bauernfünf“ als „Zürifünf“ bezeichnen konnte<sup>3</sup>. Obwohl wir ihr in Gengenbach so oft begegnen, tritt sie in der Umgebung Gengenbachs, ja in der ganzen Ortenau, überhaupt nicht auf.

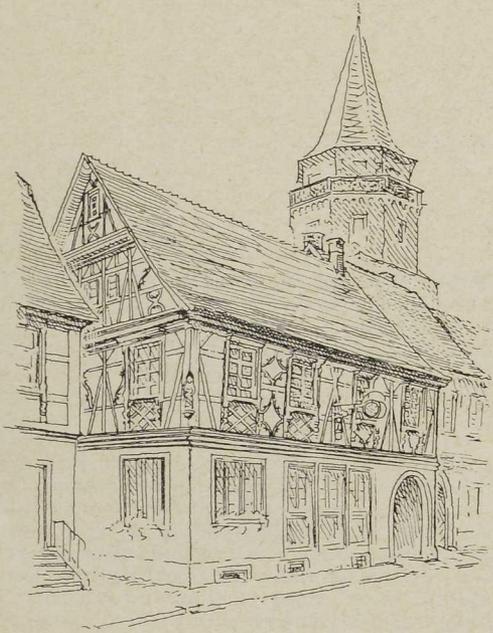
Abb. 4\* Gengenbach

Hauptstraße Nr. 25 (Drescher-Frei),  
erbaut 1706

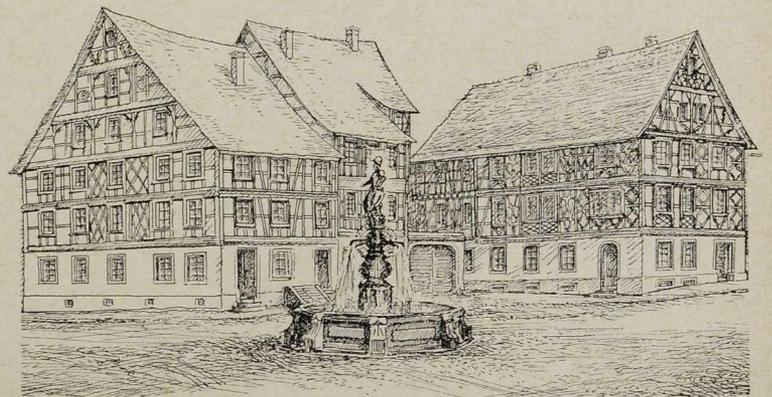
Abb. 5 Gengenbach

von links nach rechts:  
Hauptstraße Nr. 38 (Hodapp),  
erbaut 1645

Hauptstraße Nr. 39 (Kornmeier),  
erbaut 1645

Victor-Kretz-Straße Nr. 33 (Oreans),  
erbaut 1805

Leider haben verschiedene zeitgegebene Umstände — der Klassizismus, die Einführung der Feuerversicherung, die im Holz einen besonders brandgefährdeten Baustoff gesehen hat, die Zurichtung des Holzes durch die Maschinensäge an Stelle des Breitbeiles und die inzwischen gestiegenen Holzpreise — dieser Epoche ein jähes Ende bereitet. Es entsteht jetzt die streng symmetrische, nüchtern wirkende Fassade. Der „Mann“ fehlt künftig im Fachwerkverband. Man sucht die einfachste und billigste Form. Die Strebe löst sich endgültig vom Pfosten. Die anfänglichen Versuche hierzu sieht man am Hause Oreans (Abb. 5, Haus rechts). Nunmehr läuft die Strebe in ziemlich

Bei Fachwerkhäusern, die den regenreichen Südwestwinden ausgesetzt sind, genügen Anstriche allein nicht. Es ist daher geplant, die Geschoßnähte am Giebel des Hauses Hauptstraße Nr. 38 mit den landesüblichen Wetterdächlein zu schützen, wie dies an den Häusern Am Gänsbühl Nr. 5 und in der Kirchgasse Nr. 5 geschehen ist (Abb. 5, 9, 13).

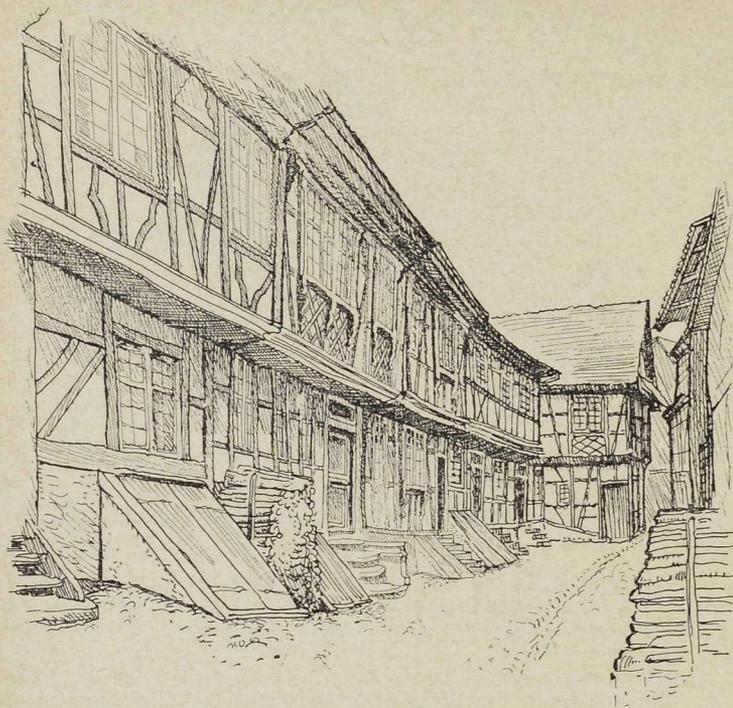
Abb. 7\* Gengenbach

Engelgasse Nr. 6 (Vollmer),  
erbaut 1648

(= Haus mit den durchkreuzten Rauten in den Brüstungsfeldern der Fenster)

unmittelbar auf dem gemauerten Sockel und nicht auf einem umlaufenden Schwellenkrantz (Abb. 10). Bezeichnend für die hochgotischen Bauten sind ferner die großen Geschoßüberstände (Abb. 7, 8).

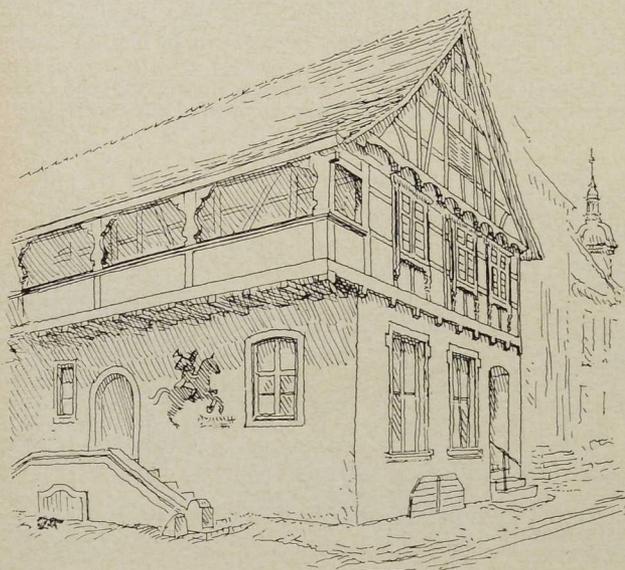
Abb. 8\* Gengenbach

Hauptstraße Nr. 33 „Alte Post“ (Armbruster),  
erbaut 1674

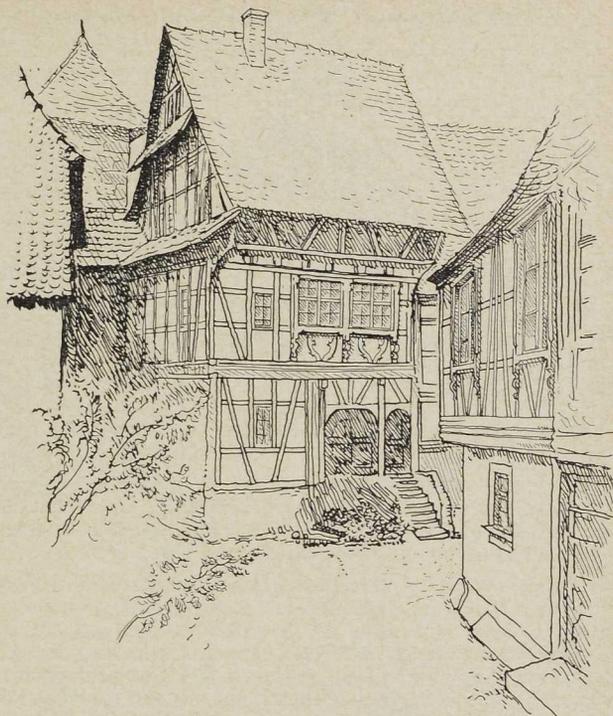
Abb. 9\* Gengenbach

Am Gäsbühl Nr. 5,  
erbaut 1747

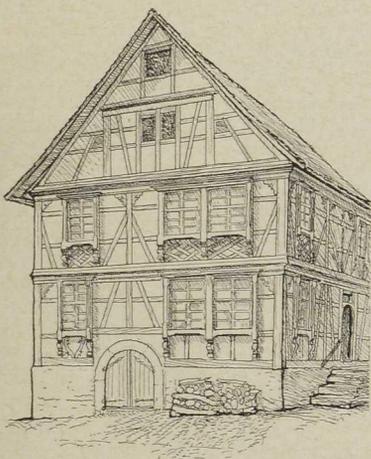
Abb. 10 Gengenbach

Höllengasse Nr. 5  
(Gaisser),  
erbaut 1653

Der Bürgermeister und die Denkmalpflege wünschten die Freilegung eines nur konstruktiv gedachten Fachwerkes in der Höllengasse zwischen den Häusern auf den Abbildungen 10 und 14. Der Hausbesitzer war dazu nicht zu überreden. Er stützte sich hierbei auf das Urteil eines Bezirksdenkmalpflegers, der ihm gegenüber geäußert hatte, daß nicht auf Sicht angelegte Fachwerke, sogenannte Riegelkonstruktionen, nicht freigelegt werden dürften. Auch wir vertreten diesen Stand-

<sup>1</sup> Ich glaube, daß die Häuser auf den Abbildungen 10 und 14 auch erst nach 1700 aufgeführt worden sind und nicht schon 1653 und 1689, wie die Rathaushakten angeben.

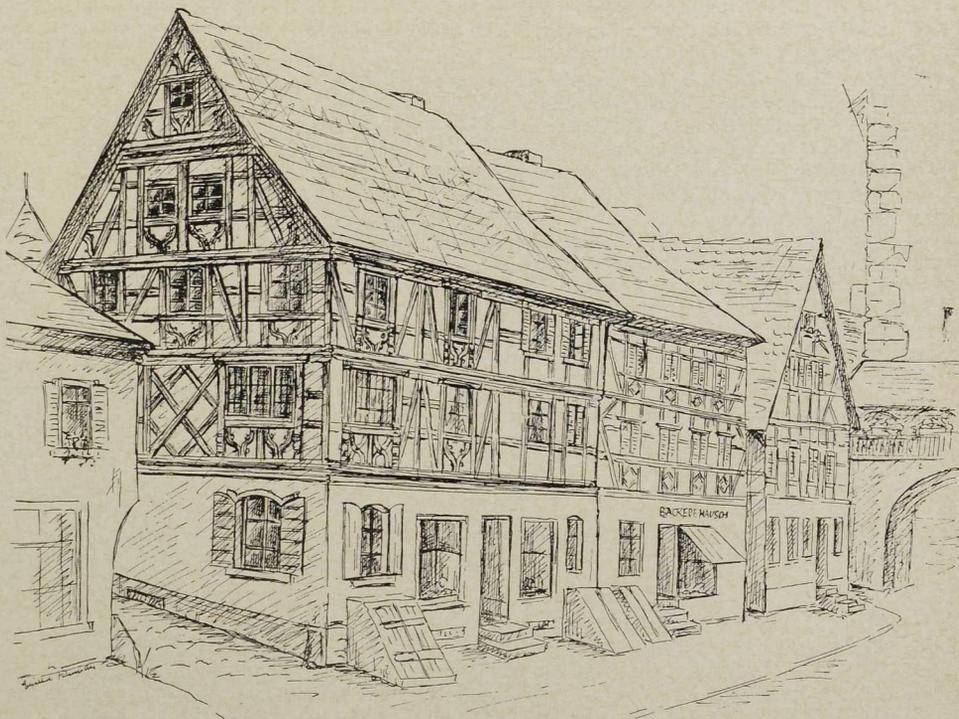
Abb. 11\* Gengenbach

Victor-Kretz-Straße Nr. 23  
(Armbruster)

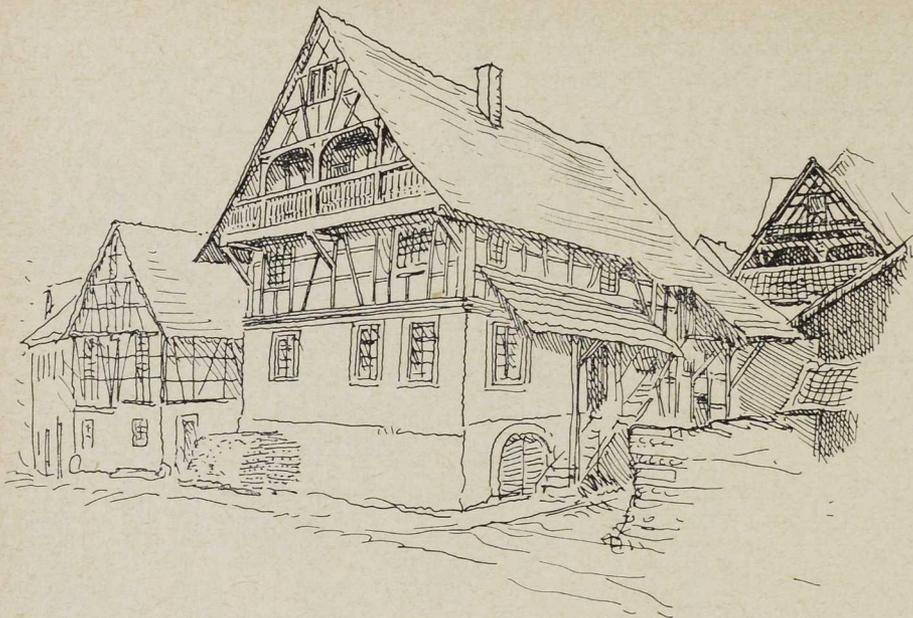
Abb. 12\* Gengenbach

Oberdorfstraße Nr. 13 (Faißt),  
erbaut 1628

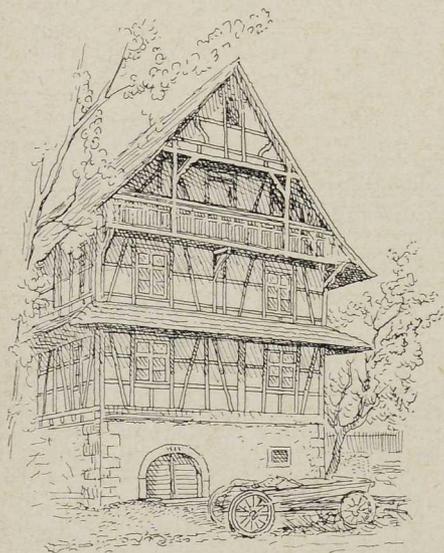
Abb. 13\*  
Gengenbach

Kirchgasse Nr. 5  
(Suhm),  
erbaut 1828

steiler Schräge von der Schwelle zu dem oberen Rahmenbalken (Abb. 13). Gleichzeitig beginnt man den Fachwerkbau für unfein zu halten; als vornehm gilt nur ein aus Stein erbautes Haus. Man wünscht daher, einen Steinbau vorzutäuschen und überputzt zu diesem Zweck die Häuser. Die Fachwerkkunst stirbt damit allmählich aus; die Uniformierung des Straßenbildes triumphiert.
