Mittelalterliche Archäologie an Kirchen

Bericht über die Grabung an der kath. Dreifaltigkeitskapelle in Rodamsdörfle (Gemeinde Dewangen)

Von Georg Himmelheber, Stuttgart

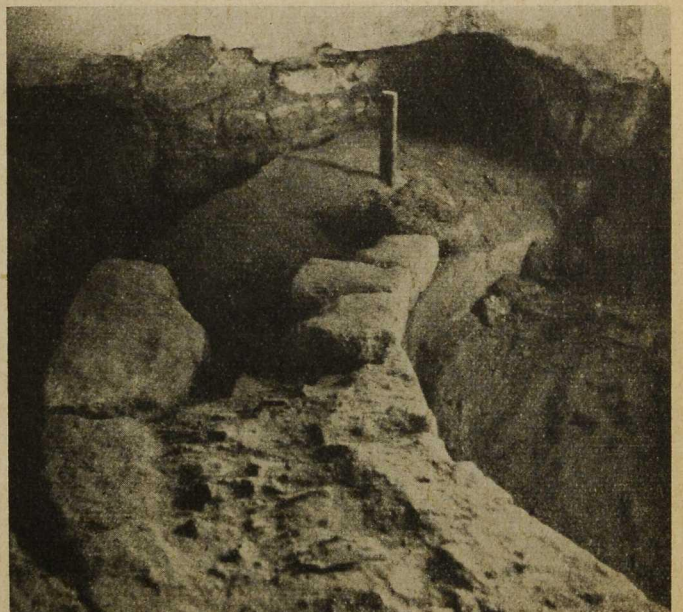
Die Apsis

hoben. Letztere legte eine saubere Mauerverbindung zwischen Apsis und Nordostecke des alten Langhauses frei (Abb.). Das tiefe Fundament der Apsis besteht aus einer dreischichtigen, fischgrätenartig angeordneten Stückerung. Darauf liegt eine Schicht aus flacheren Steinen, auf der sich dann die eigentliche, aus großen Quadern gemauerte Apsismauer erhebt. Es ist ein zweischaliges Füllmauerwerk mit sehr engen Fugen (Abb.). Die Fundamentmauer der Apsis geht (sehr gut erhalten vor allem im Norden) ohne Unterbrechung unter der Westwand der jetzigen Kapelle durch.

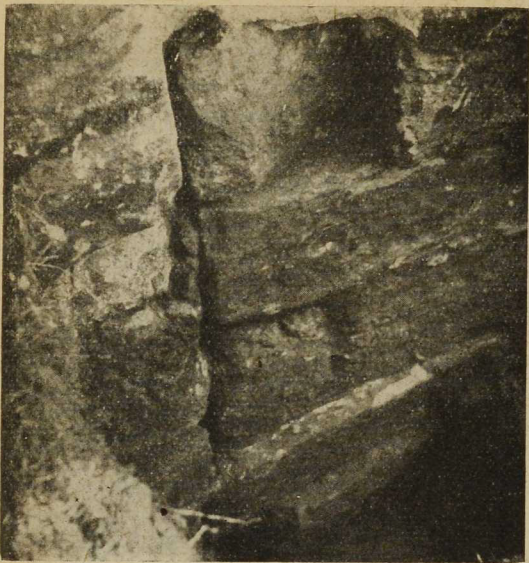
links:
Die Fuge
zwischen der alten und
der neuen Kapelle

Außen, unmittelbar vor der Westwand, wurde im Norden eine größere Grube ausgehoben. Hier wurde die Ecke an der Apsis und der Beginn der nach Westen verlaufenden Nordwand ergraben. In der Nordostecke fand sich ein einwandfreier Mauerverband. Der obere Stein der ostwestlich verlaufenden Nordwand bindet nach Osten, der Stein der Schicht darunter des nordsüdlich verlaufenden Wandstücks bindet in die Nordwand. Daß die Nordwand nichts mit dem Fundament der jetzigen Kapelle zu tun hat, zeigt eine deutlich sichtbare Fuge zwischen diesem Fundament und dem der jetzigen Kapelle (Abb.). Dies beweist außerdem, daß das

hier freigelegte Mauerwerk mit der Apsis zusammengehört, obwohl es eine völlig andere Mauertechnik aufweist: Keine Füllmauer, sondern je ein Quader von beiden Seiten, die sich in der Mitte berühren. Das Fundament hat außerdem nicht die Fischgrätenstückung. An dieser Ecke wurde im „Innern“ eine Lage von sieben Ziegelsteinen (28 x 14 x 6 cm) offensichtlich in situ gefunden. Höchstwahrscheinlich handelt es sich hierbei um einen Fußboden.

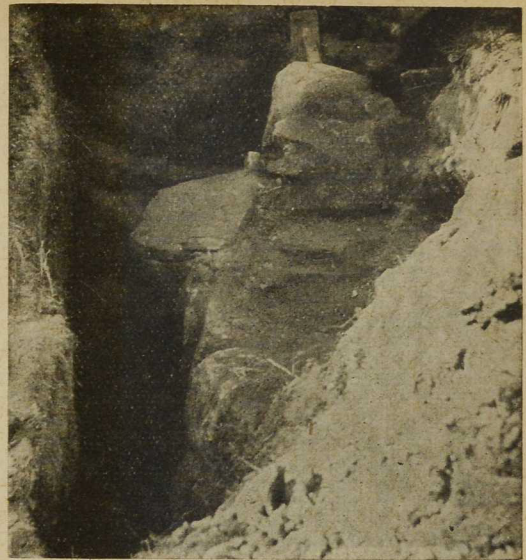
rechts:
Die Westwand
nach Norden gesehen

hundert, wurde die Apsis abgebrochen und die jetzt stehende Kapelle als Chor an das noch bestehende Langhaus angebaut. Wahrscheinlich macht dies die große Spitzbogennische an der Westwand im Innern der jetzigen Kapelle, die wohl ursprünglich als Chorbogen geöffnet war, sowie die genau gleiche Flucht der jetzigen Kapelle mit dem alten Langhaus. Beweis hierfür ist das unter der Westwand durchlaufende Fundament. Diese Schwächung des neuen Fundaments hätte man beseitigt, wenn man auf keinen älteren Bau hätte Rücksicht nehmen müssen. Ein weiterer Beweis sind die an beiden Ecken im Westen der Kapelle herausragenden Steine sogar über dem Boden, die ebenfalls Reste des Langhauses sind. Als letzter Beweis mögen noch die Ziegelsteine herangezogen werden, die sich als Fußboden sowohl im zerstörten Langhaus wie in der stehenden Kapelle, und zwar östlich der alten Apsis, gefunden haben. Also ein gemeinsamer Fußboden für beide Bauteile. In einer dritten Phase wurde sodann das Langhaus zerstört, sei es durch Brand — es wurden überall Brandspuren bei der Grabung gefunden — oder durch Abrutschen des Geländes nach Westen, wofür der Zustand der westlichen Fundamentmauer spricht. Der Bau wurde beseitigt, der ehemalige Chorbogen vermauert, lediglich ein kleines Portal wurde offengelassen. Da die jetzige Portalumrandung modern ist, läßt sich diese Phase nicht datieren. Das Fundament unter dieser Apsismauer ist sehr schwach und schlecht im Mauerwerk. Auch dies ein Beweis dafür, daß es sich hierbei nicht um eine ursprüngliche Außenwand handelt.
