Inneninstandsetzungen hohenzollerischer Kirchen 1957

SÜDWÜRTTEMBERG-
HOENZOLLERN

Von Walther Genzmer

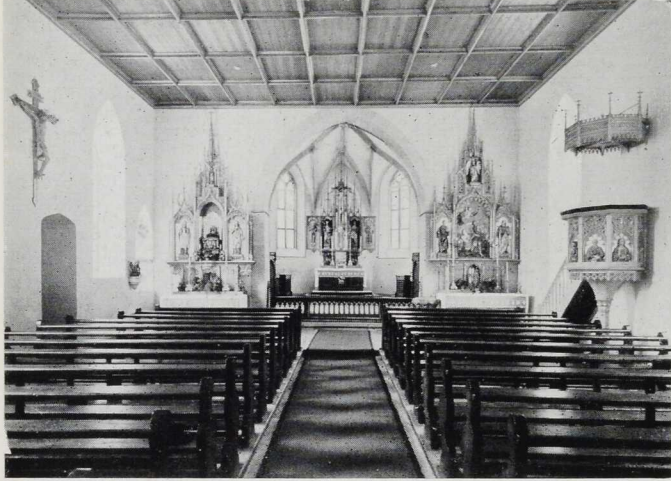
Haigerloch. Kath. Unterstadtkirche
Innenansicht gegen den Chorraum
nach der Instandsetzung 1957

Die Unterstadtkirche in Haigerloch ist um die Mitte des 13. Jahrhunderts erbaut worden. Im 15. Jahrhundert wurde der Chorraum umgestaltet und mit einem Netzgewölbe versehen, wahrscheinlich im Jahre 1476, wie aus einer an dem eben-

genannten östlichen Fenster der Nordwand des Langhauses in Stein gehauenen Jahreszahl geschlossen werden kann. An der Westwand des Chorraumes haben sich noch die Anfänger des ursprünglichen Kreuzgewölbes erhalten. Das rechteckige Langhaus hat im Westen im Jahre 1742 eine Empore erhalten. Das Chorgewölbe wurde, wie oben beschrieben, 1922 bemalt. Das Langhaus erhielt gleichzeitig ein künstlerisch wertloses Deckengemälde, das jetzt durch eine Holzvertäfelung nach dem Entwurf des Verfassers verdeckt wird, die sich maßstäblich dem Chorgewölbe anpaßt und ehemals in ähnlicher Form bestanden haben mag. Die neugotischen Altäre und die Kanzel aus dem Jahre 1862 wurden beibehalten. Sie erhielten aber gegenüber früher eine wesentlich hellere Tönung (Hochaltar Rot mit Gold und Grau, Seitenaltäre Grün mit Gold und Grau) und fügen sich dem Gesamtraum mit ihrer Farbgebung gut ein. Die beiden Seitenaltäre enthalten in der Mitte ihrer Aufbauten eine spätgotische Pietà und ein reizvolles Relief mit einer Darstellung der Enthauptung der heiligen Katharina aus der Zeit um 1600. Bei der Pietà wurde die alte Fassung durch Andreas Knupfer, bei dem Relief durch Josef Lorch wiederhergestellt. Die gesamte Ausmalung lag in den bewährten Händen des Restaurators Lorch, Sigmaringen.

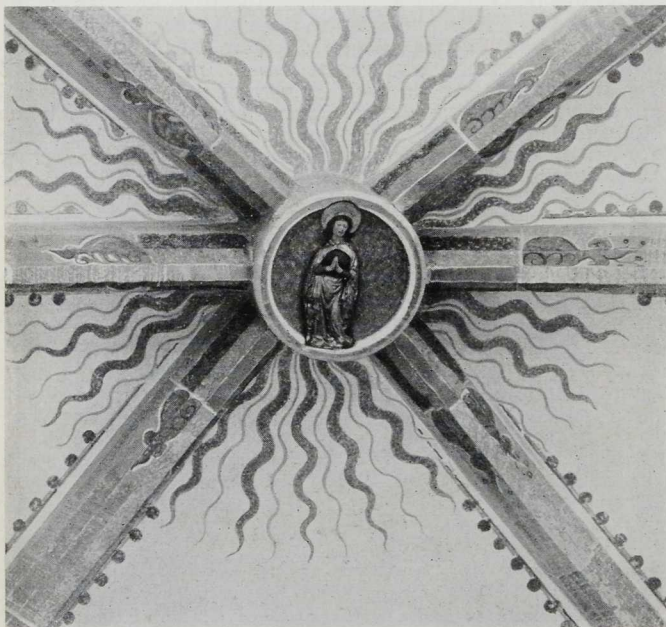
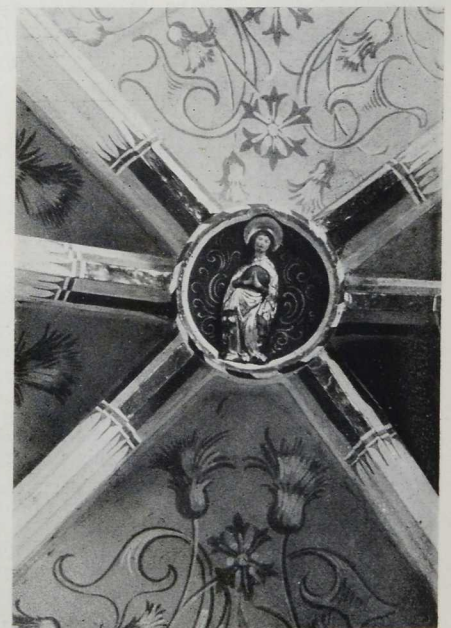
Haigerloch
Katholische
Unterstadtkirche

Einzelheit
des Chorgewölbes

links:
nach der Erneuerung
von 1957

rechts:
vor der Erneuerung
von 1957

Beide Bauwerke haben spätgotische, netzgewölbte Altarräume, die in der um 1500 üblichen Weise ausgemalt waren: die Rippen an den Schnittpunkten in mehreren Farben gefaßt, die Kappen hell und in den Ecken mit ornamentalen Malereien versehen, die sich mit den farbigen Rippenschnittpunkten kreisförmig zusammenschließen. Bei beiden Kirchen hatte das 19. bzw. 20. Jahrhundert die ursprüngliche Ausmalung zugestrichen und etwas anderes, weniger Gutes an deren Stelle gesetzt. In Dettensee war wenigstens die Gesamtidee der Ausmalung (farbige Rippen, helle Kappen mit Zwickelbemalung) beibehalten worden. In Haigerloch waren

die Kappen dunkel mit hellen, die ganzen Flächen überziehenden stillfremden Ornamenten bemalt, während die Rippen hell gehalten waren. Zum Glück fand sich in beiden Kirchen nach Entfernung der späteren Übermalungen die ursprüngliche Fassung noch so gut erhalten vor, daß sie mit nur geringen Austupfungen in der originalen Gestalt wiederhergestellt werden konnte. In Dettensee sind die Kappenzwickel mit pflanzlichen Ornamenten, in Haigerloch mit Flammen und Strahlen verziert. Dazu kommen den Rippen entlang kleine runde Scheiben, die in Dettensee nur die Knotenpunkte, in Haigerloch die Rippen in ihrer ganzen Länge begleiten. In Haigerloch finden sich an den Rippen Ornamente, die wohl schon von Renaissancevorbildern beeinflusst sind und die Annahme rechtfertigen dürften, daß die Haigerlocher Bemalung einige Jahrzehnte nach 1500 entstanden ist (vgl. die Ornamentik an dem gemalten Wappen von 1526 in der Nische des Ostfensters der Nordwand des Haigerlocher Langhauses). Die Dettenseer Bemalung kann wohl früher angesetzt werden.

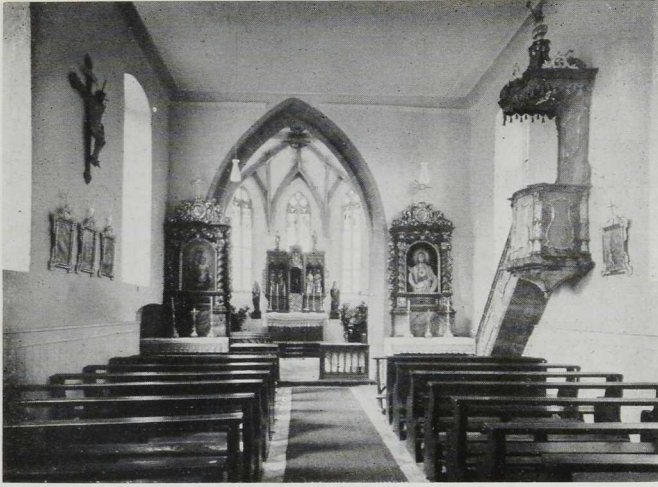
Dettensee. Kath. Pfarrkirche

links: Inneres — rechts: Chorgewölbe
nach der Instandsetzung 1957

In Dettensee stammt der Chorraum aus der Zeit um 1500, während das gotische Langhaus 1783 durch ein neues ersetzt wurde. Auch hier wurde der neugotische Hochaltar beibehalten, nur die störenden oberen Gesprenge wurden beseitigt, womit erreicht wird, daß die Glasgemälde der ersten Hälfte des 16. Jahrhunderts, die die Obertheile der drei Chorfenster

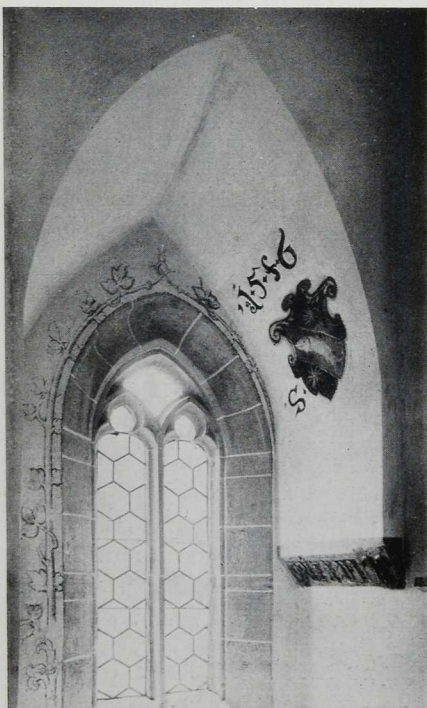
links:
Haigerloch
Katholische Unterstadtkirche
östliches Fenster
an der Nordwand
des Langhauses
nach der
Restaurierung 1957

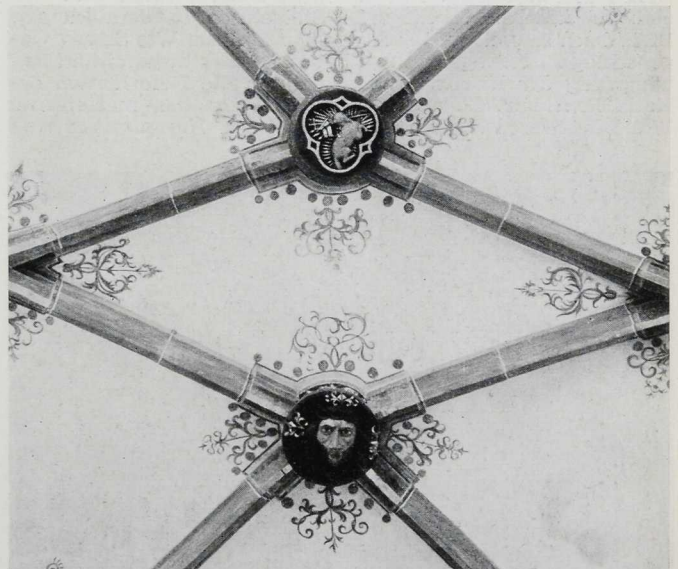
rechts:
Dettensee
Kath. Pfarrkirche
Einzelheit
des Chorgewölbes
nach der
Restaurierung 1957

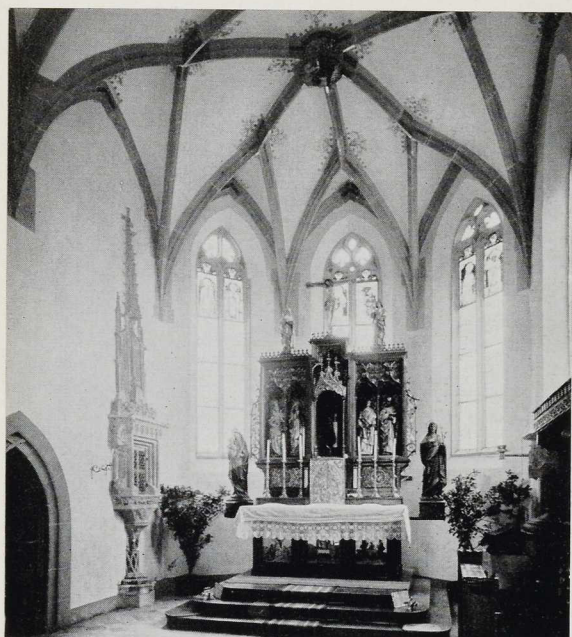
Dettensee
Katholische Pfarrkirche

links: Chorraum

rechts: Zwei Glasgemälde
im Chorraum 1. H. 16. Jh.

hl. Katharina und
hl. Wolfgang

nach der Instandsetzung 1957

zieren, durchweg gut sichtbar sind. Sie sind die einzigen in Hohenzollern noch vorhandenen Scheiben an der ursprünglichen Stelle und kommen nach Entfernung der darüber und darunter befindlichen neugotischen Farbfenster und deren Ersatz durch weiße Antikglasscheiben in Bleirauten viel mehr zu der ihnen gebührenden Geltung als bisher. Die Restaurierung war auch in Dettensee Josef Lorch anvertraut. Bei den
