Der Burgstall zu Riedheim im Hegau

Bericht über die Denkmalpflege am „Burgstall“ in Riedheim*

Von Franz Hitzel, Konstanz

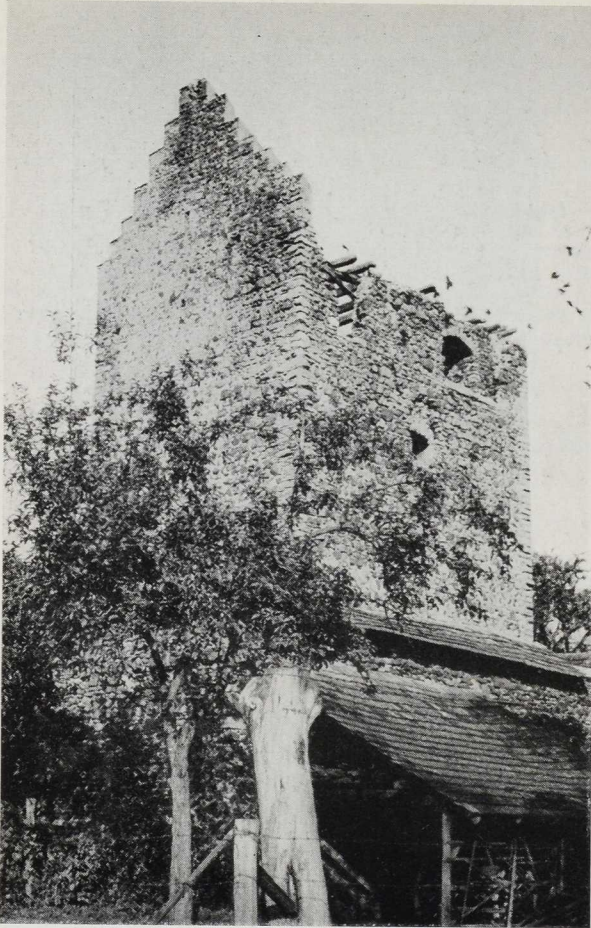
links: vor der Instandsetzung von 1956 — rechts: nach der Instandsetzung von 1956
 Klischees aus der Zeitschrift „Hegau“ des Vereins für Geschichte des Hegaus e. V.

Der 8.70 x 12.35 m große Turm, dessen unterer Teil in das 13. Jahrhundert (?) zurückgeht und der im oberen Teil etwa um das Jahr 1500 (belegt) erstellt wurde, war ehemals ein Wohnturm. Er hat ein tief liegendes Kellergewölbe und darüber ein zweites Kellergeschoß, dessen Deckenoberkante 3.50 m über Terrain liegt. Darüber befindet sich ein Zugang an der Süd- und ein solcher an der Westseite zu den ehemaligen 4 Wohngeschossen, die nach oben mit 2 Treppengiebeln und dem Satteldach in Hohlziegeldeckung abschließen. Die Höhe betrug bis zur obersten Zinne etwa 27 m.

Das Mauermaterial besteht größtenteils aus Wacken und einheimischem Basaltbruchstein. Die Ecken wurden aus Sandsteinquadern von gelblichem, am Ort gebrochenem, sehr hartem Stein, dort zuweilen auch Muschelsandstein genannt, gemauert. Im Oberen Teil ist für die Fenstergewände in späterer Zeit z. T. grauer Molassesandstein, wohl von Rorschach oder St. Margarethen, der bedeutend weicher ist, verwendet worden. (Vgl. Die Kunstdenkmäler des Kreises Konstanz S. 44 ff.).

Das Turmdach stürzte jedoch am 20. Mai 1951 herab. Der Zerfall der nunmehrigen Ruine schritt rasch weiter fort, ohne daß es trotz zahlreicher Beratungen und Vorschläge infolge der Armut der Gemeinde möglich war, die Finanzierung sicherzustellen.

Im Januar 1951 wurden unsere Bestrebungen, das äußerst baufällige Turmdach vor Einsturz zu bewahren, und die Instandsetzung in Gang zu bringen, durch einen eingehenden Bericht eingeleitet, worin vorgeschlagen wurde, daß das Dach in einem ersten Bauabschnitt sofort entfernt wird, da Eile am Platze war.

Nun ist es endlich gelungen, den durch eine Untersuchung vom November 1956 festgestellten Mindestbedarf für die dringendsten Arbeiten zu decken und die Instandsetzung durchzuführen.
