Walther-Gerd Fleck: Die Wehrkirche in Weissach, Kreis Böblingen

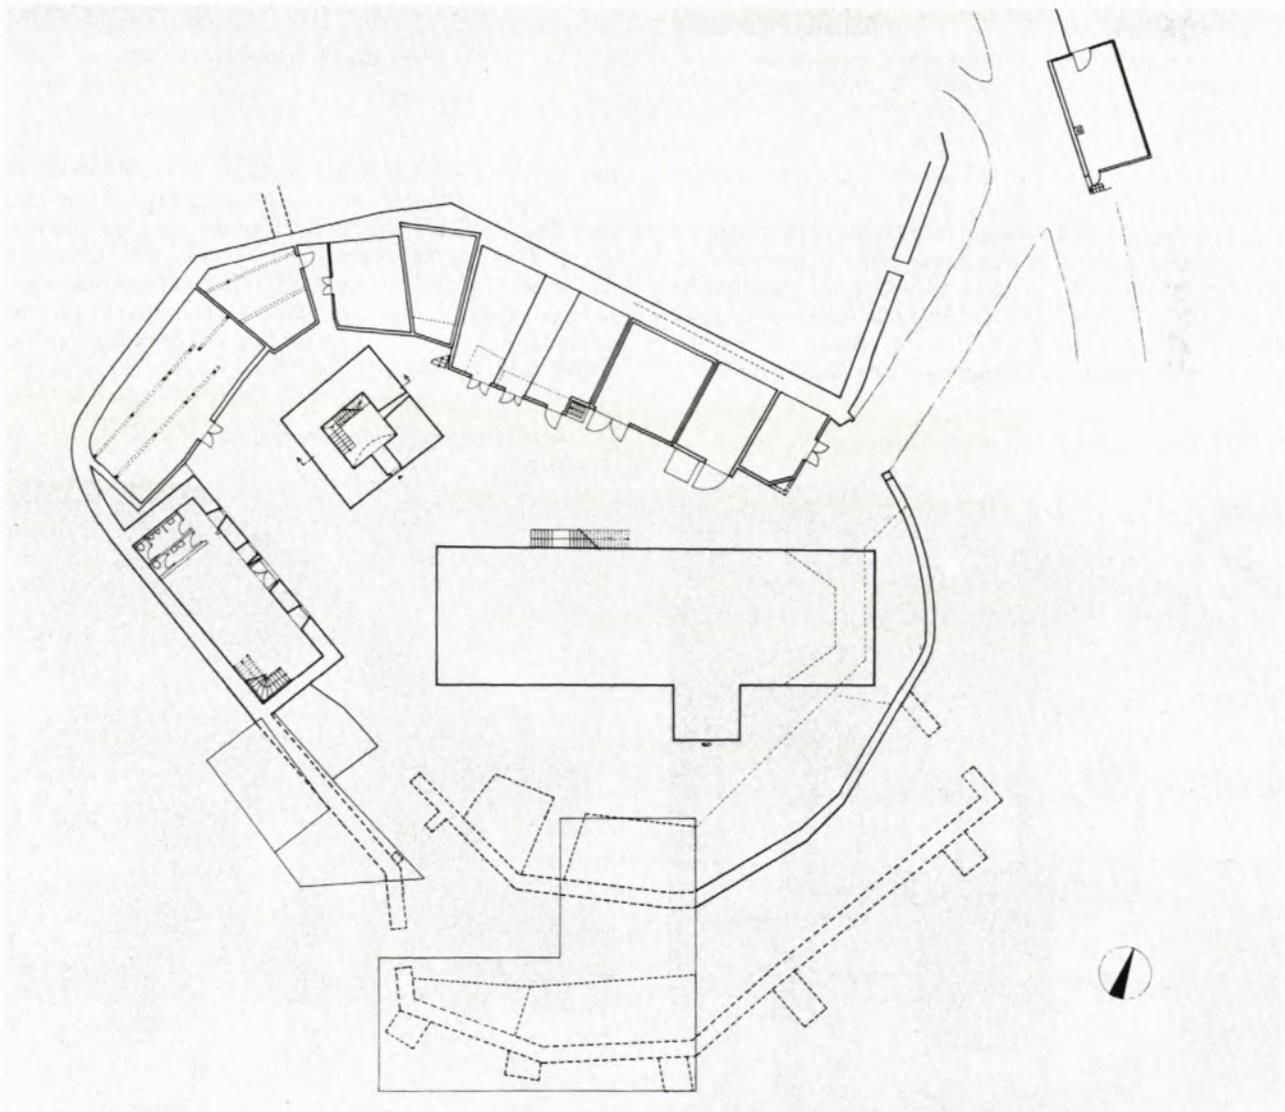
2 WEHRKIRCHE WEISSACH. Erdgeschoßgrundriß der gesamten Anlage und Obergeschoßgrundriß des Herrenhauses.

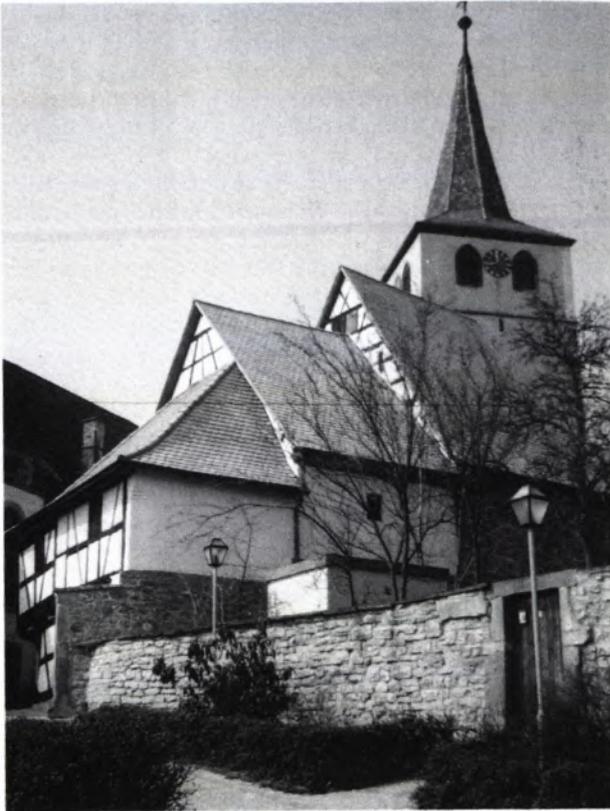
3 DER BLICK auf Gaden und Kirche zeigt auch den neueren Eingang von Nordosten zum Kirchhof. Die Türe rechts führt zum ehemaligen Friedhof.

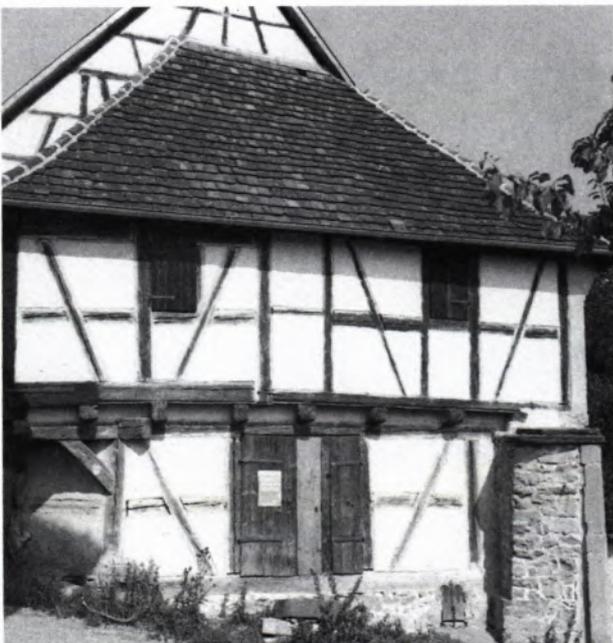
5 EIN GADEN der Wehrkirchenanlage.

Noch günstiger war die Situation bei den Gaden. Hier wurde nur instandgesetzt und erneuert, nicht verändert. Selbst bei den Blocktreppen außen und innen und bei gar nicht oder nur ungenügend vorhandenen Geländern und Abschränkungen – heutigen Vorschriften längst nicht mehr genügend – konnte man sich auf das

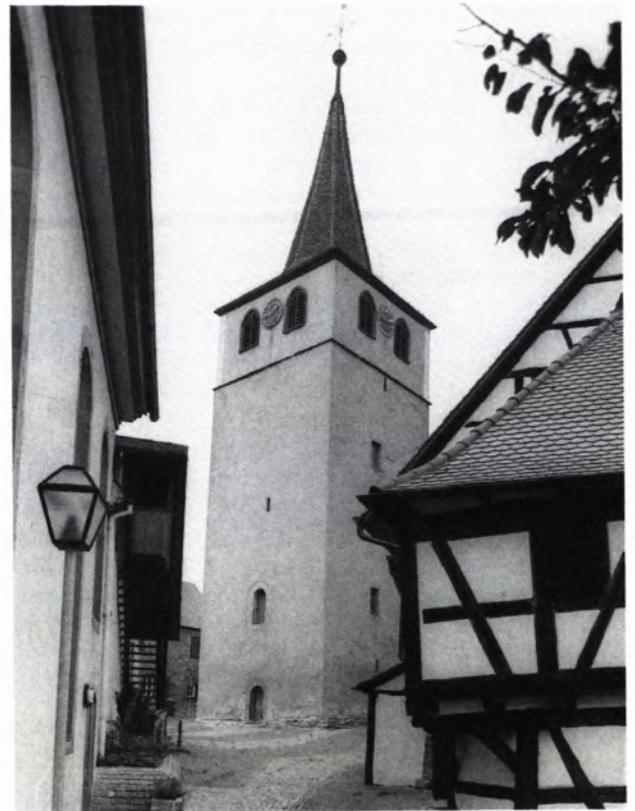
4 DER TURM, ehemaliger Bergfried der Anlage.

Ältester sichtbarer und insgesamt markantester Teil der Anlage ist der Glockenturm, freistehend, auf quadratischem Grundriß von 8,15 m Seitenlänge mit 5 Stockwerken und einer Traufhöhe von 22,40 m über dem Hof. Er muß als Bergfried angesprochen werden. Sein überwölbtes Erdgeschoß ist durch eine Rundbogentüre mit einem Gewände aus rotem Sandstein zugänglich. In die oberen Geschosse führt eine gleiche Pforte darüber. Die noch um die Jahrhundertwende vorhandene Außenstiege ist durch eine Innentreppe ersetzt, für die das Gewölbe durchbrochen wurde. An ursprünglichen Öffnungen hat der Turm nur Laufschnitzungen, und das Glockengeschoß hat auffälligerweise an der Feldseite massive Wände, zum Hof hin nur Fachwerk. Es spricht alles dafür, daß es sich um einen Bergfried des 13. Jahrhunderts handelt. (Vgl. Walther-Gerd Fleck, Die Wehrkir-

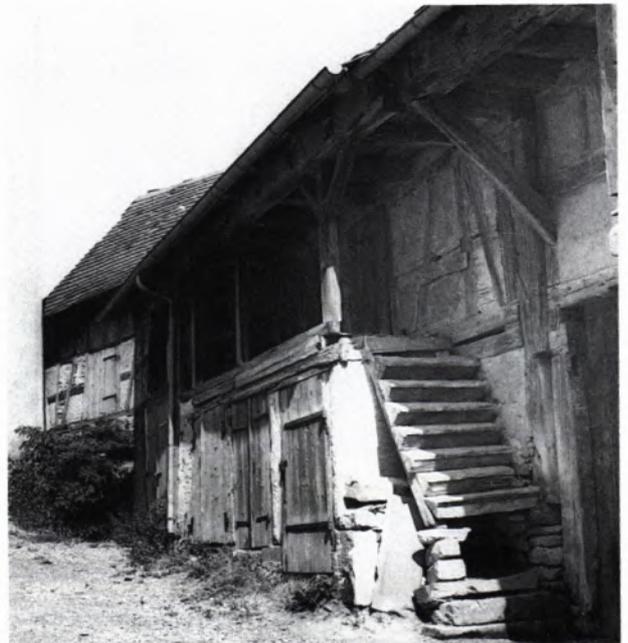
6 GADEN gegenüber der Nordseite der Kirche vor der Instandsetzung.

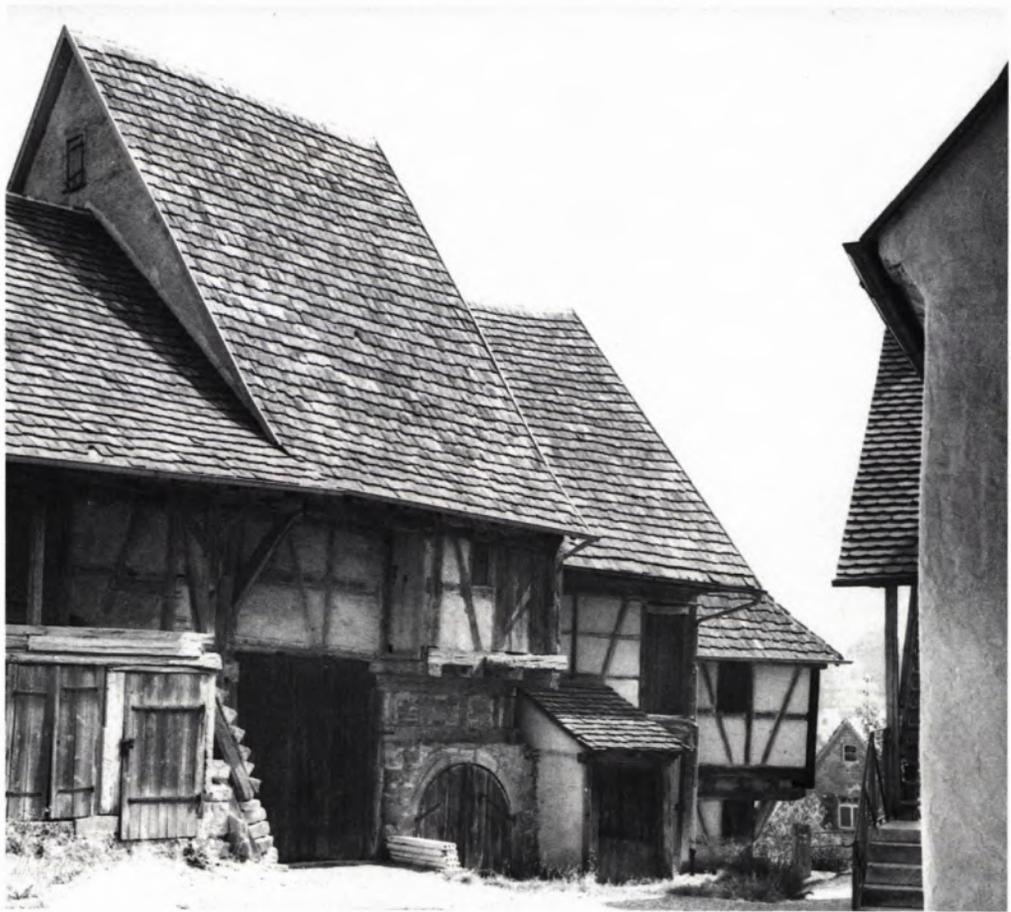
7 VORHER: Gaden mit alter Blocktreppe vor der Instandsetzung.

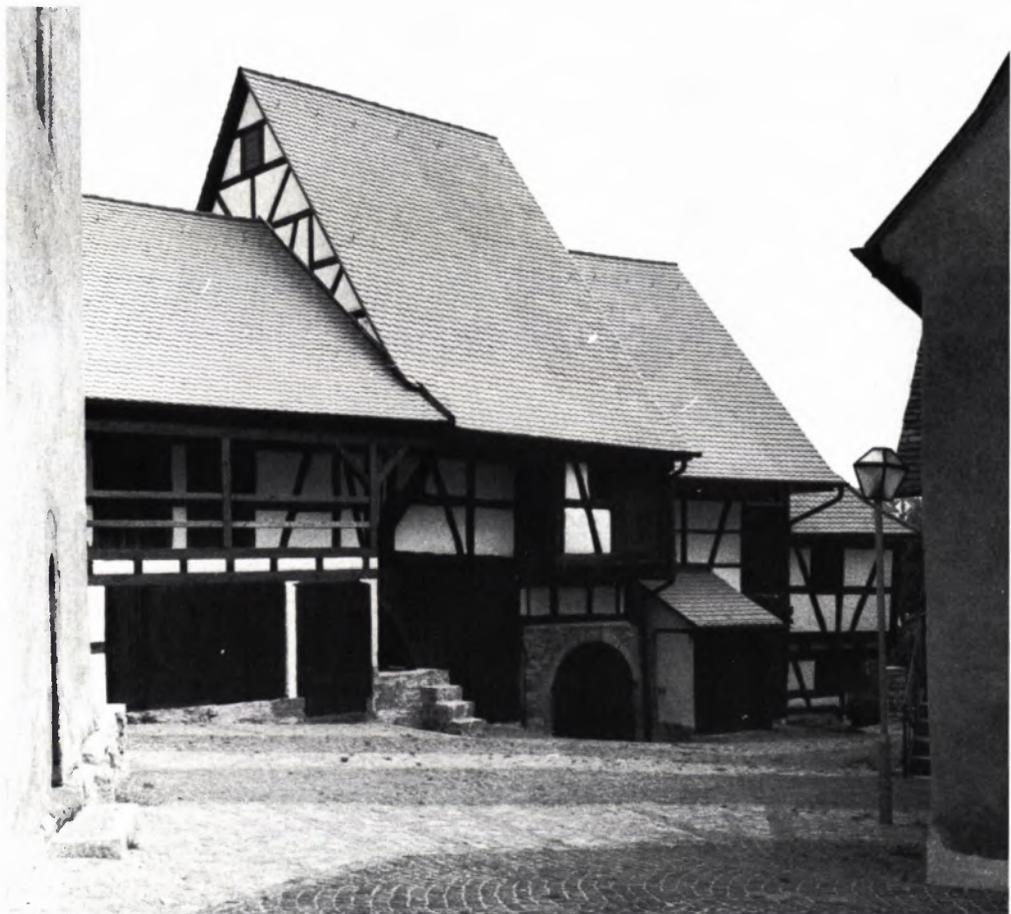
8 NACHHER: Der Gaden nach der schonenden Instandsetzung.

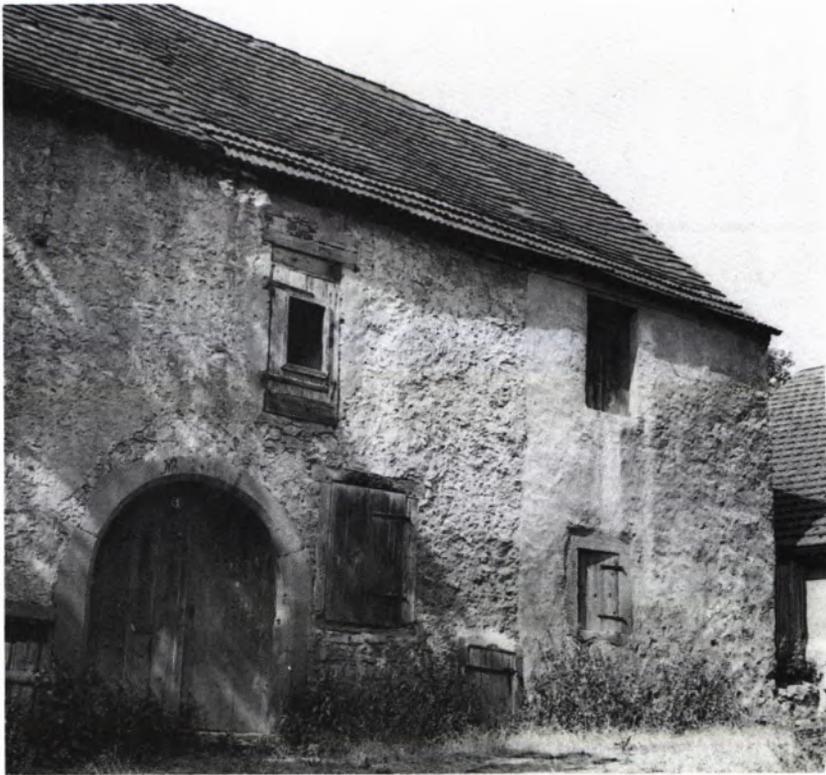
9 HERRENHAUS, Hofseite vor der Instandsetzung. Es diente als Speicher.

„Chronik der Gemeinde Weissach“ von 1955 nie ein Wohnhaus war. Der Bau aus Bruchsteinmauerwerk mit nur leichten, zuletzt völlig verrotteten Holzeinbauten hatte nie einen inneren Wandputz, seine Fensteröffnungen besaßen nur Holzläden und waren nie verglast. Er kann also nur Scheune und Vorratshaus gewesen sein. Hierbei war offenbar der Keller von erheblicher Bedeutung. Unter seinem noch recht gut erhaltenen und wie-

chenzargen. Der Innenbau und das Dach scheinen damals völlig verbrannt zu sein und ebenso die Giebel, welche wahrscheinlich aus Fachwerk waren. Beim Wiederaufbau ging der damalige private Besitzer sparsam zu Werke. Die Giebel wurden aus Ziegeln und Abfallsteinen aufgemauert und das Holz von Decken und Dach hatte mehr Ähnlichkeit mit Gerüststangen als mit Kanthölzern. So gab es keine Veranlassung, davon etwas erhalten zu müssen. Andererseits bestand auch kein Anlaß, die Ausstellungshalle im Erdgeschoß und den Vortragsraum im Obergeschoß mit einem Verputz zu versehen. Die Balkendecke blieb sichtbar, da weder Schall- noch Brandschutz zu beachten war und auch der neue Dachstuhl, in alter Neigung wieder als Sparrendach konstruiert, blieb offen, schon wegen des Luft-

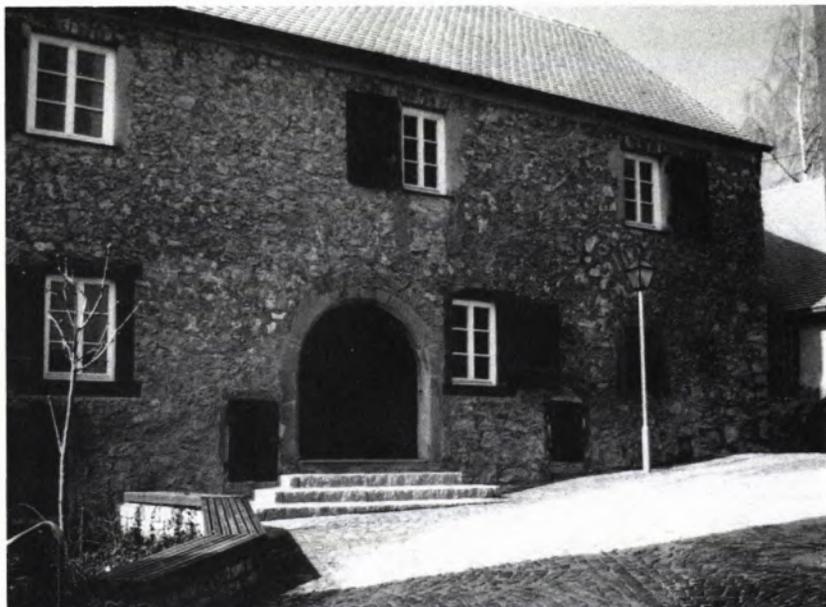
10 HERRENHAUS nach der Instandsetzung. Heute ist es Gemeinschaftshaus der Gemeinde.

raumes für den Saal. Hier mußte lediglich zwischen den Sparren eine Wärmeisolierung eingebracht werden, da der Bau mit Nachtstrom-Speicherheizung ausgestattet ist.

Als unumgänglich mußten Fenster eingebaut werden und im Erdgeschoß eine Toilettenanlage. Da die Bretterläden meist geschlossen sind, hat sich der Bau äußerlich nicht verändert.

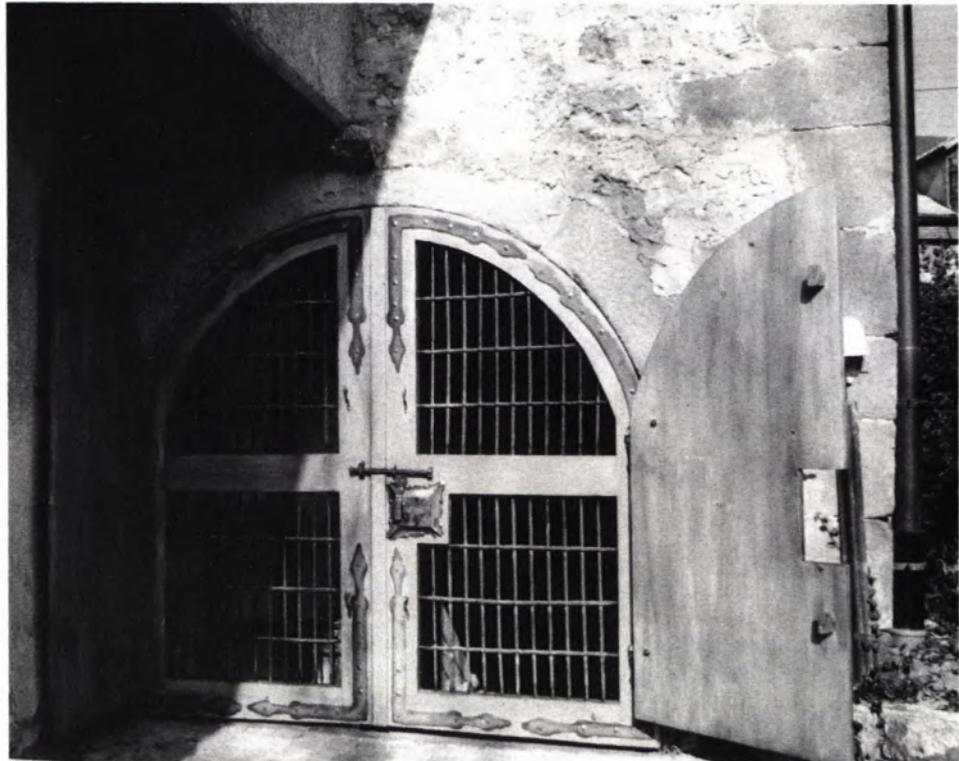
11 DAS TOR zum Keller
unter dem Herrenhaus nach
der Instandsetzung.

der instandgesetzten zweiflügeligen Tor befindet sich ein weiteres, ebenfalls mit einem guten Schloß versehenes, dessen vier Füllungen vergittert sind. So konnte der Keller „diebessicher“ gelüftet werden. Lediglich der in der Chronik genannte Brand von 1876 bestätigte sich an den stark angekohlten Eichenbalken, welche die inneren Stürze der Fenster und des Tores im Erdgeschoß bilden. Nach außen haben diese Fenster Ei-
