Johannes Cramer: Gelbes Fachwerk

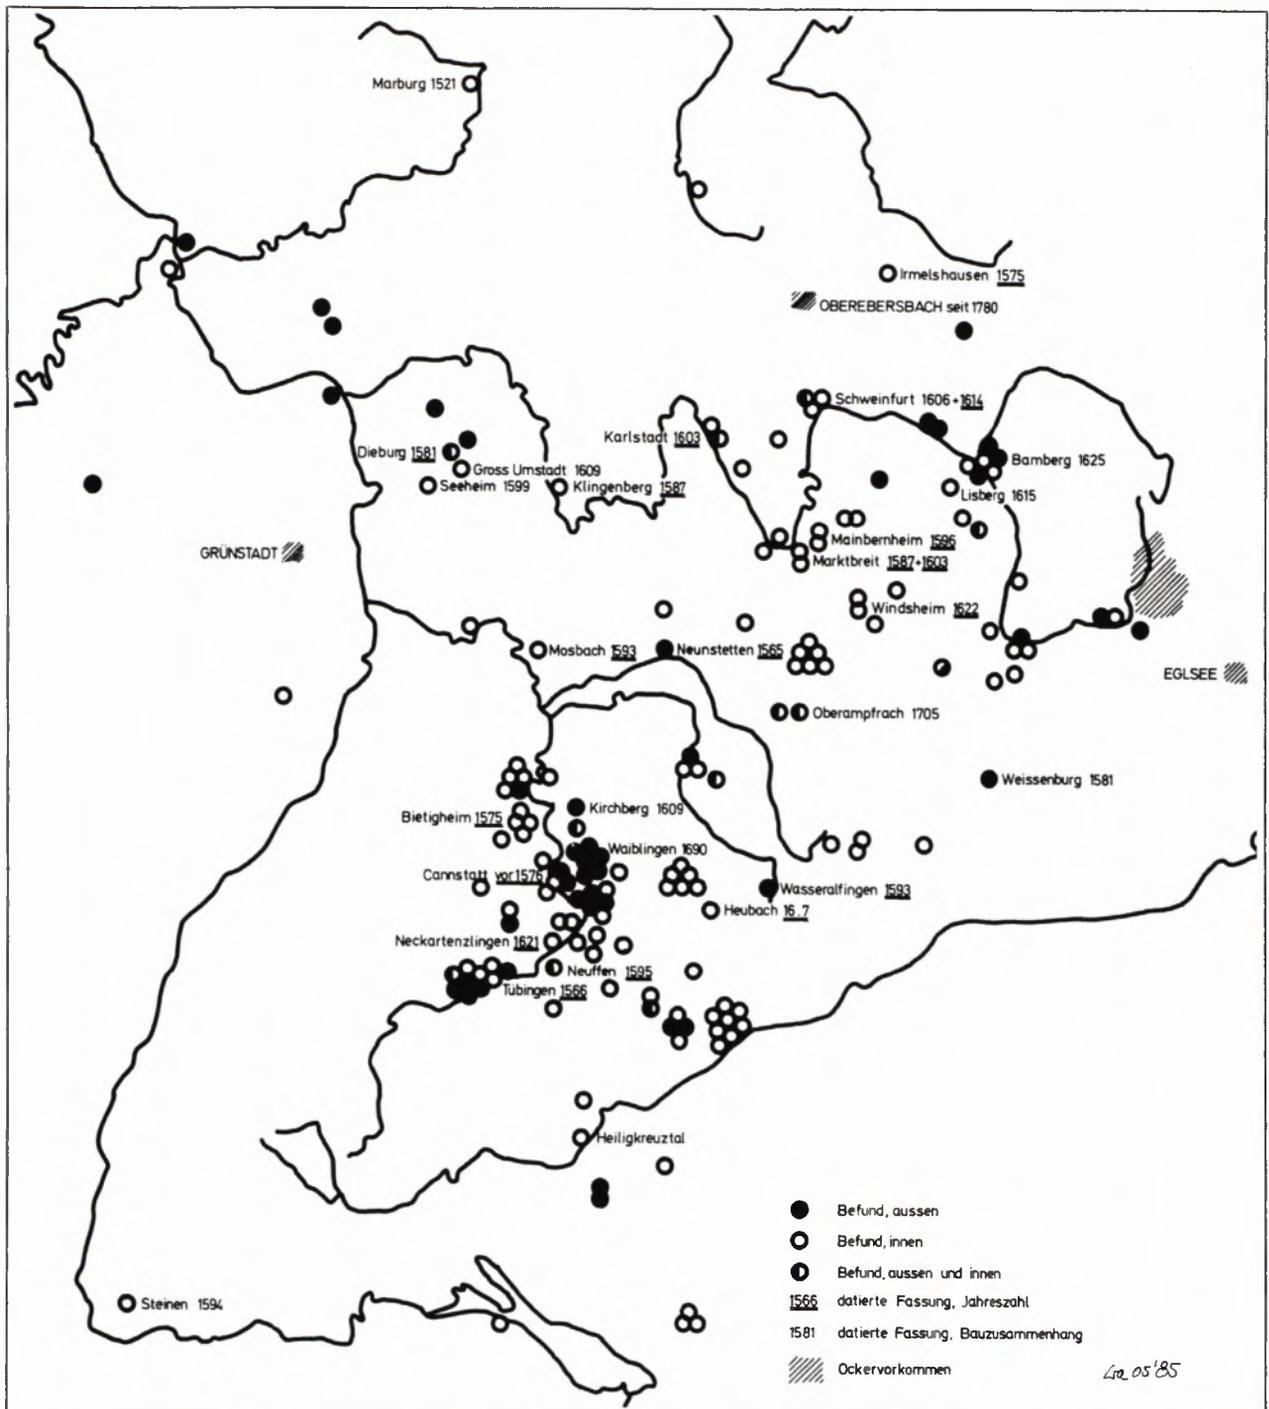
1 KARTIERUNG VON GELBEN FACHWERKFASSUNGEN. Die Darstellung erhebt keinen Anspruch auf absolute Vollständigkeit.

Gelbe Fachwerkbalken sind zwischenzeitlich an nahezu 200 Häusern im deutschen Südwesten am Außenbau wie auch im Innenraum nachgewiesen (Abb. 1). Bei der für den Anstrich verwendeten Farbe handelt es sich ausschließlich um die Erdfarbe Ocker, die seit dem Mittelalter bergbaumäßig abgebaut wird. Wo Ockervorkommen erschlossen werden konnten, wurden diese gewöhnlich in kleinen Schächten, meist im Familienbetrieb, ausgebeutet. Die Ockererde mußte anschließend nur noch in den dafür spezialisierten Farbmühlen vermahlen werden und kam danach in den Handel. Ocker war deswegen so lange ein vergleichsweise billiger und ergiebiger Farbstoff, wie Handarbeit kein wesentlicher Kostenfaktor war. Seit dem Mittelalter und bis in die Zeit vor dem Zweiten Weltkrieg hinein wurden vor allem in der Oberpfalz nördlich von Hersbruck und Amberg die zwei Qualitäten „Amberger Gelb“ und „Goldocker“ gewonnen. Die Gruben von Eglsee (südlich vom Amberg) und Haidweiher sowie Kothigenbibersbach (bei Wunsiedel) sind seit dem Mittelalter in Betrieb. Amberger Gelb ist vereinzelt noch heute im Handel. Neben den Gruben der Oberpfalz sind die Vorkommen der Rheinpfalz (bei Grünstadt), von Thüringen, aus dem Bereich zwischen Alfeld und Einbeck sowie des Harzes und des Westerwaldes von untergeordneter Bedeutung. Ein weniger ergiebiges Vorkommen wurde noch im Jahre 1790 in Oberebersbach bei Kitzingen erschlossen. Im Gegensatz zu den anderen Farben, die im Fachwerkbau eine wesentliche Rolle spielten, war der gelbe Farbstoff damit nicht überall verfügbar, sondern mußte über den Handel beschafft werden. Demgegenüber konnte Rot aus den fast überall verfügbaren eisenhaltigen Erden gewonnen werden, und Schwarz konnte jedermann aus Ruß (Lampenschwarz), Knochen (Beinschwarz) oder in Weinbaugebieten auch aus verbrannten Weinstöcken (Rebenschwarz) herstellen.

Die Kartierung der bisher erfassten Befunde ergibt eine deutliche Schwerpunktbildung des gelben Fachwerks

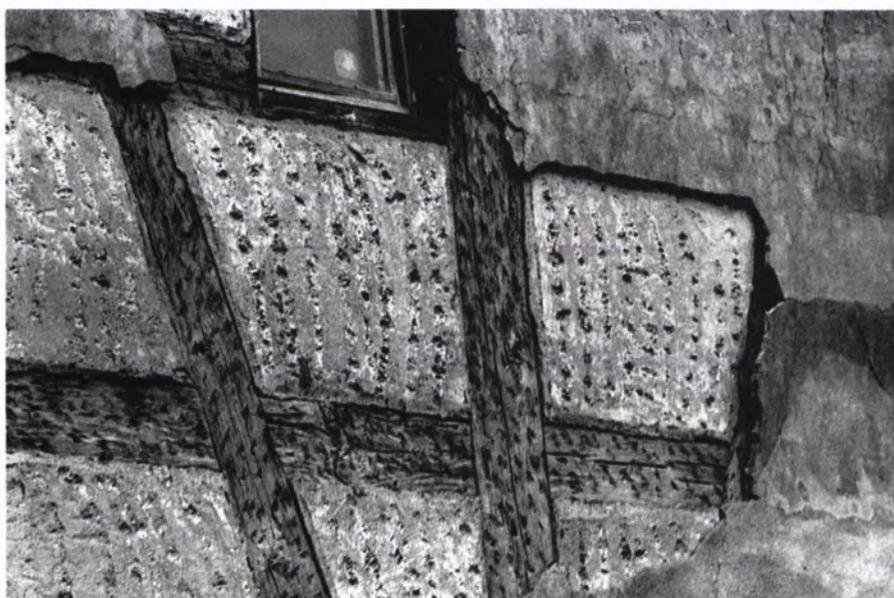
2 POSSENHEIM bei Iphofen. Gelbfassung des 19. Jahrhunderts. Der Putz ist zusätzlich mit „Stupfmustern“ verziert.

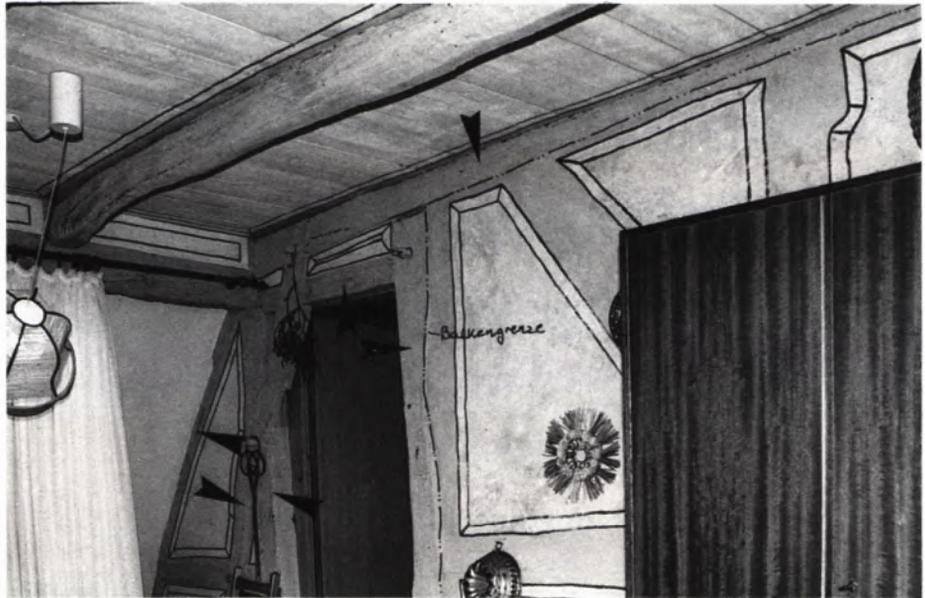
3 OBERBOIHINGEN, Haus Hohentwiel. „modernisiertes Fachwerk“ des Jahres 1467. Die gelbe Fassung stellt ein Fachwerk des frühen 17. Jahrhunderts dar. Als Holzkonstruktion sind nur die mit Pfeil gekennzeichneten Balken vorhanden.

Die formale Gestaltung des gelben Fachwerks unterscheidet sich nicht grundsätzlich von den anderen bekannten Farbsystemen. Stets werden die Balken in das helle Gefach hinein verbreitert und damit wenn nötig auch begradigt. Dieser Umstand kann nicht oft genug betont werden, da gerade diese Grundregel bei vielen Wiederherstellungen immer wieder mißachtet wird. Wiederholt sind auch – am Äußeren, aber öfters noch im Inneren – auf den Putz gemalte Balken belegt, die besonders deutlich machen, daß der Maler die Arbeit des Zimmermanns zu korrigieren und zu „verschönern“ hatte. Oft erkennt man auch in den aufgemalten Balken die Absicht, ein aufgrund seiner Konstruktion „altmodisch“ gewordenes Fachwerk zu „modernisieren“. So ist in dem 1467 errichteten Pfarrhaus „Hohentwiel“ in Oberboihingen, das in konsequent oberdeutscher Bauweise mit weiter Ständerstellung gebaut ist, wohl Anfang des 17. Jahrhunderts im Flur des Obergeschosses ein für damalige Verhältnisse zeitgemäßes Fachwerk auf den Putz gemalt. Hier finden sich schräge Streben, die die ursprüngliche Konstruktion ebensowenig kennt wie die Verstärkung des oberen Endes des (aufgemalten) Bundbalkens (Abb. 3). Ähnliche Elemente fanden

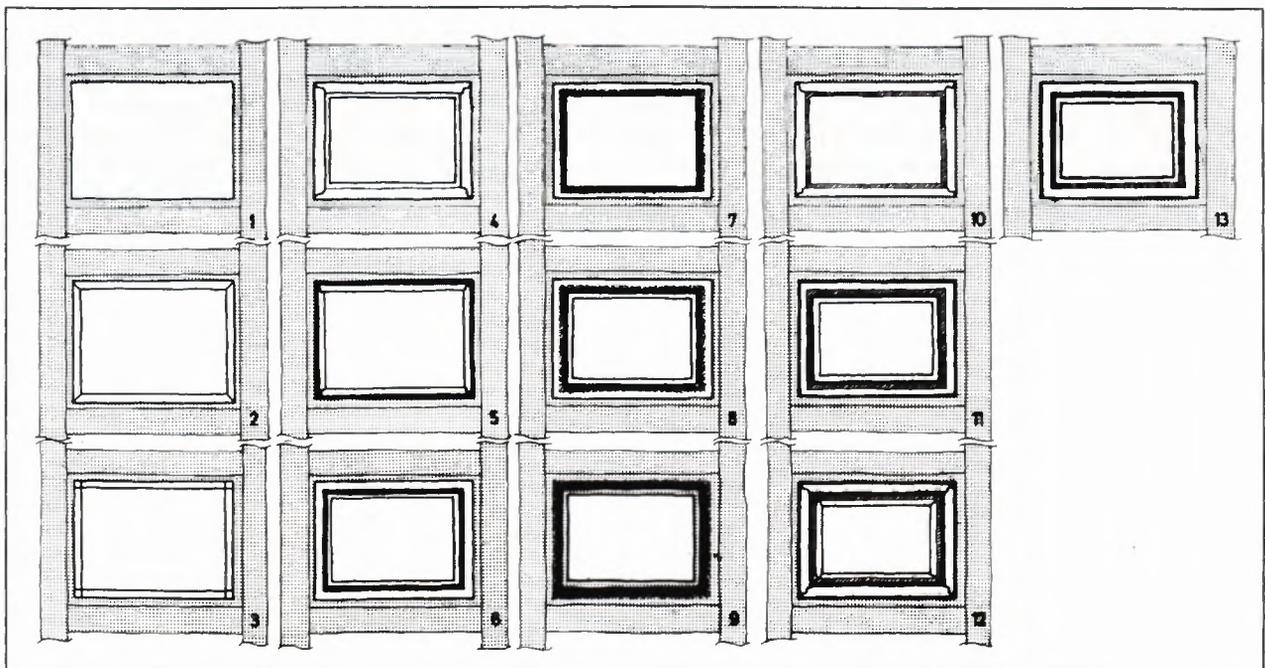
4 MÖGLICHKEITEN DER GEFACHGESTALTUNG; die Vielfalt der unterschiedlichen Dekorationen ist noch wesentlich größer (Schemaskizzen).

LEGENDE: 1 Einfaches System. 2 Besigheim, Schwäb. Gmünd. 3 Rothenburg, Heubach, Tübingen 1566. 4 Dieburg 1581. 5 Schwäb. Hall, Schwäb. Gmünd. 6 Stuttgart. 7 Unterschüpf nach 1610. 8 Schweinfurt 1614, Stuttgart vor 1576, Neuffen 1595. 9 Liebenstein. 10 Groß-Umstadt 1609. 11 Stuttgart. 12 Schwäb. Gmünd. 13 Bietigheim. Punktiert = gelb; schraffiert = grau; kreuzschraffiert = rot.

schattierter und einfacher Linie ist belegt. Der Gestaltungsfreude der Handwerker waren damals im Detail keine Grenzen gesetzt (Abb. 4).

durch einfaches Aneinanderstoßen der Linien gebildet, teils überschneiden sich die Striche im geradlinigen Verlauf. Häufig ist eine geschweifte, gelegentlich auch eine einfachere gerade Linie, die in die Gefachecke läuft, nachgewiesen (Abb. 4). Die Dekorationen versuchen offensichtlich, das Gefach plastisch zu gestalten. Die Felder sollen zurückgesetzt wirken, wie es bei manchen älteren Bauten auch tatsächlich noch belegt ist. Die Gefachflächen sind stets hell und meist schmucklos. Verzierungen, Bemalungen und Beschriftungen sind die Ausnahme. Relativ häufig findet man Jahreszahlen, gewöhnlich im Innenraum über der Stubentür. Aus Schweinfurt etwa ist eine solche Datierung zusammen mit einem längeren Sinnspruch bekannt (Abb. 5). Aufwendigere Gestaltungen mit Rankenmalereien (Rothenburg o. d. T., Hofbronnengasse 1) oder stilisierten Blüten (Heubach, Schloß; Schwäbisch Gmünd, Hospi-

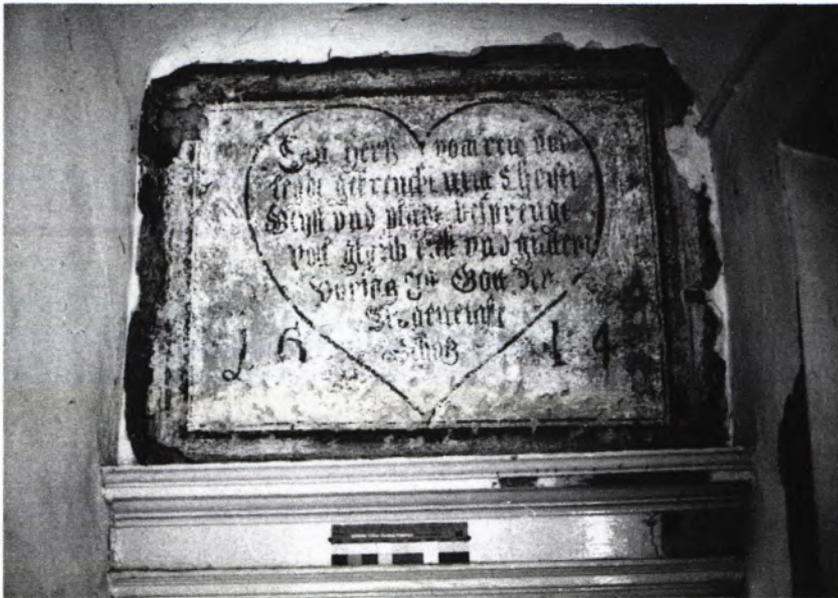
5 SCHWEINFURT, „Rüfferhaus“. Datierung einer gelben Fachwerkfassung durch Inschrift. Der Sinnspruch um die Zahl lautet: Ein Hertz von reu und leidt gekrenkt mit Christi Geyst und pludt besprengt voll glaub lieb und guttem vorsatz ist Gott dir Allergeneigst Schatz.

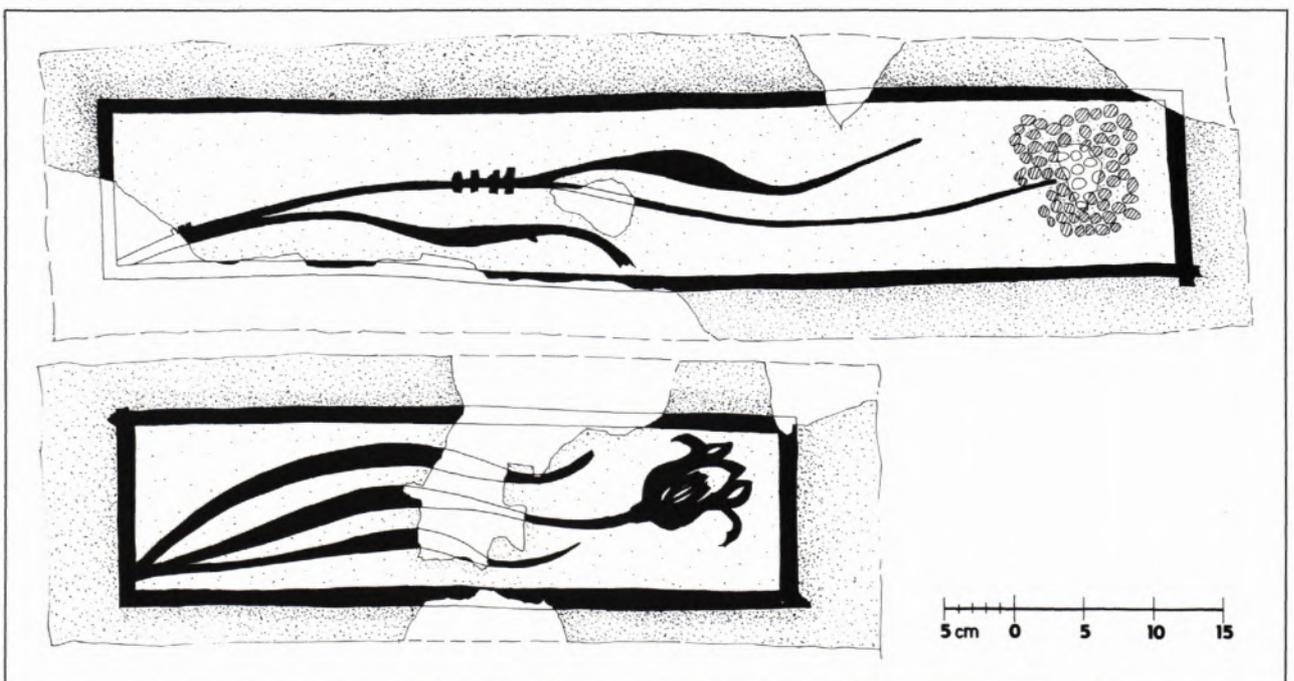
6 SCHWÄBISCH GMÜND, HOSPITALGASSE 24, Blumenmalereien aus den Fächern zwischen den Balkenköpfen im Innenraum. Abgezeichnet im Maßstab 1:1. Auffallend ist die lockere Ausführung der Dekoration.

talgasse 24; Mainbernheim, Berggasse 5, von 1596 oder die mit Ranken bemalte Decke, die kürzlich in der Broschüre „Leben mit der Geschichte“ – Denkmalpflege in Baden-Württemberg, S. 34, vorgestellt wurde) bleiben insgesamt die seltene und damit um so kostbarere Ausnahme (Abb. 6). Öfter dagegen sind die Balken selbst in unterschiedlicher Weise verziert. Eine Kassettierung, die mit schwarzen und weißen Linien wie bei den Gefachen eine gleichsam plastische Wirkung hervorzurufen sucht, ist aus verschiedenen Häusern belegt (Wangen, Spitalstraße 25 – aufgemaltes Fachwerk; Esslingen, Heugasse 1; Landau, Kaufhausgasse 9; Tübingen, Rathausgasse 1). In einigen Fällen sind die Balken auch mit aufgemalten Ornamenten (Esslingen, Heugasse 1, Abb. 8) oder Schablonenmalereien (Schloß Liebenstein, Abb. 9) geschmückt. Kugeln finden wir auf die Deckenbalken des Amtsgerichtes in Besigheim und

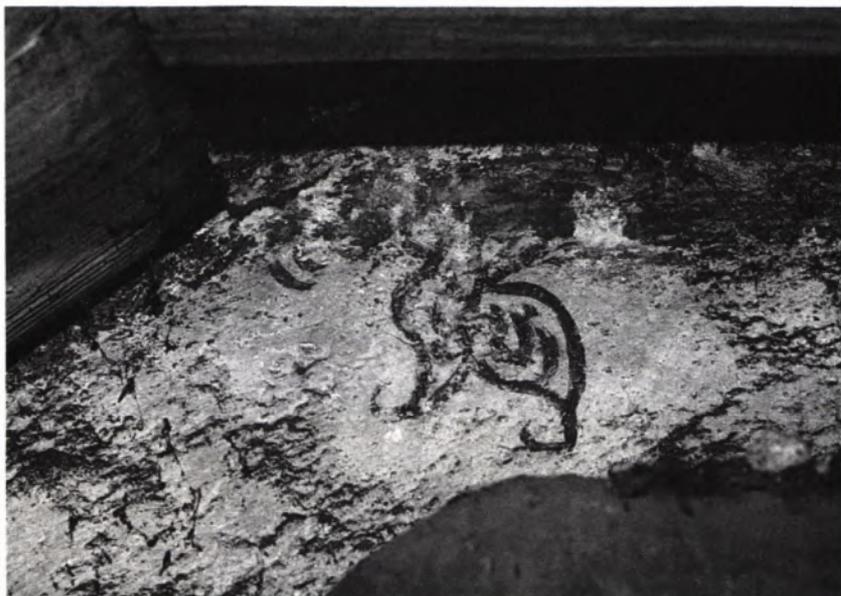
7 NÖRDLINGEN, Dachraum der Alten Kanzlei. In der Ecke des Gefachs sind kleine Blüten eingesetzt.

Bei einigen Befunden drängt sich die Vermutung auf, daß Gelb für die Ausstattungen von Räumen verwendet wurde, die bisher schmucklos und ungenutzt waren und erst während der Wirren des Dreißigjährigen Krieges und der Wohnraumnot dieser Zeit als Wohnräume hergerichtet wurden. Auch dies spräche für eine Datierung der Gelbfassungen vor 1650. (Beispielsweise Nördlingen, Dachraum in der Kanzlei [Abb. 7], oder Rothen-

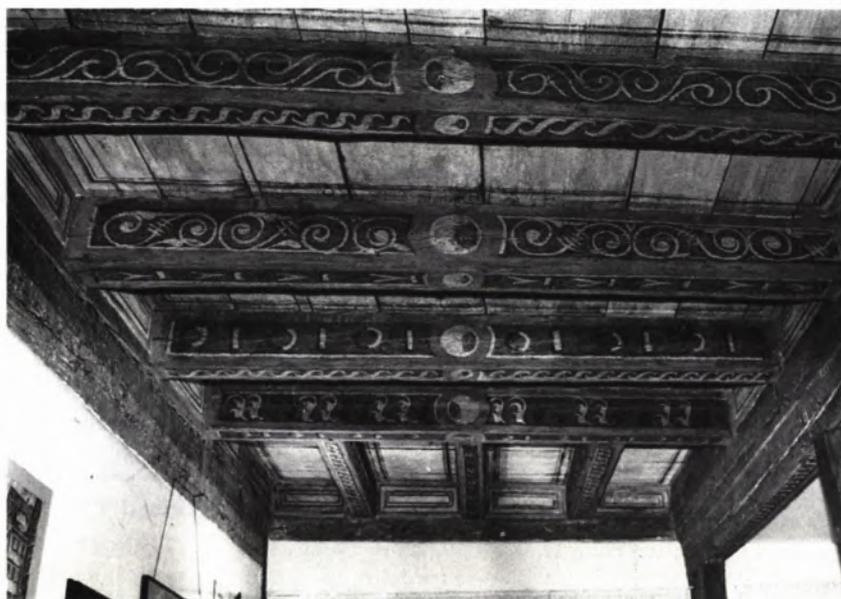
8 ESSLINGEN, Heugasse 1, Möbelhaus Röder. Der Befund im 2. Obergeschoß ist nur geringfügig retuschiert. Bemerkenswert ist die Vielzahl der unterschiedlichen Motive, mit denen die „kassettierten“ Balken verziert sind.

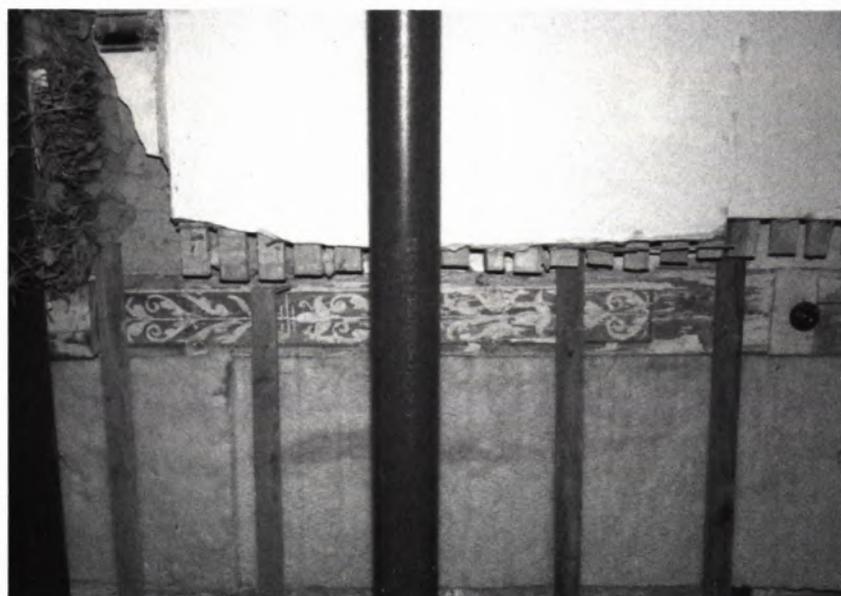
9 SCHLOSS LIEBENSTEIN, Schablonenmalerei auf den Deckenbalken; der Befund ist heute unter der modernen Decke verschwunden.

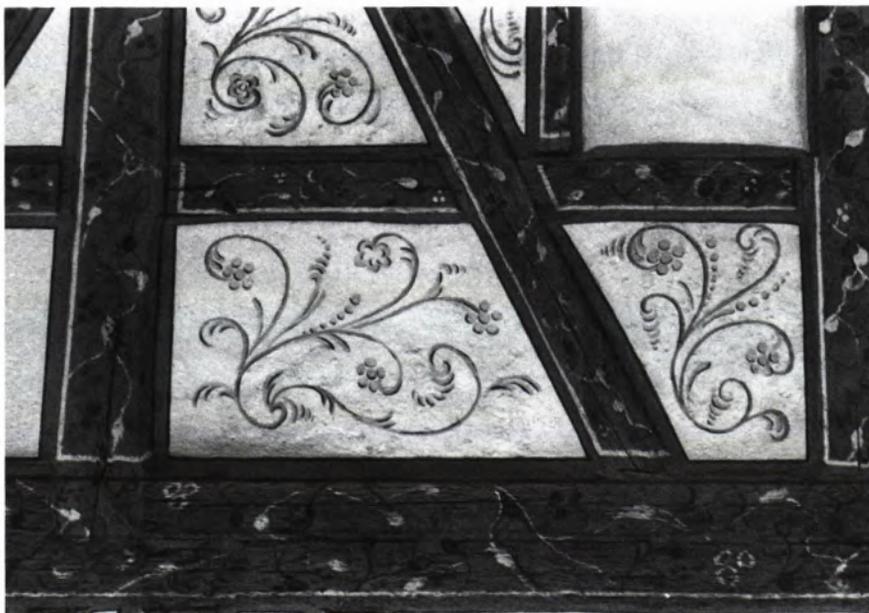
10 WAIBLINGEN,
Kurze Straße 11, Detail der rekonstruierten Fassadenfassung mit Rankenmalerei auf den Balken und in den Gefachen.

Gelbes Fachwerk mit figürlichen oder ornamentalen Verzierungen ist schon im Innenbereich selten. Für Außenfassaden gilt dies in noch viel stärkerem Maße. Nur wenige Fassaden haben die Jahrhunderte ungestört überstanden. Um so wichtiger ist der Befund am Haus Kurze Straße 11 in Waiblingen (Abb. 10), wo auf der gelben Fachwerkfassung eine Rankenmalerei erhalten ist, die wir sonst nur von den Spunddecken einer kleinen Zahl von Häusern kennen (Höchstadt a. d. A., Marktplatz 4; Mühlhausen bei Neustadt, Haus Rosenzweig; Ladenburg, Kirchstraße 39). Ob Häuser, die eine gelbe Fassadenfassung hatten, dann auch im Inneren gelbes Balkenwerk hatten (oder umgekehrt), ist nicht mit Sicherheit zu entscheiden. Daß gelbe Fassungen zu einem bedeutenden Teil, in manchen Städten sogar ausschließlich im Innenraum vorkommen, besagt in diesem Zusammenhang wenig. Wenn beispielsweise in Rothenburg o. d. T. bislang keine einzige Außenfassung belegt ist, dafür aber zahlreiche Innenfassungen, so beweist das nur, daß die Fassaden zwischenzeitlich fast sämtlich erneuert wurden, wobei der Altputz verlorenging. In Städten, die traditionell und seit dem 18. Jahrhundert verputzt waren (etwa Tübingen), findet man dagegen viele Gelbfassungen unter dem neueren Flächenputz. Die Zufälligkeiten der historischen Überlieferung spielen hier also im gleichen Maße wie die Sorgfalt bei der Fassadenerneuerung eine wichtige Rolle für eine grundsätzliche Aussage. Einen Bau, der außen und innen gleichzeitig durch eine aufgemalte Jahreszahl datiert ist, hat man bisher nicht gefunden. In einigen Fällen haben sich aber sowohl am Außenbau wie auch im Inneren Erstfassungen auf dem gleichen Gefach erhalten, die tatsächlich identische Fassungen aufwiesen (Karlstadt, Hauptstraße 30, und Höchstadt, Markt 4). Andererseits sind Bauten bekannt, die innen

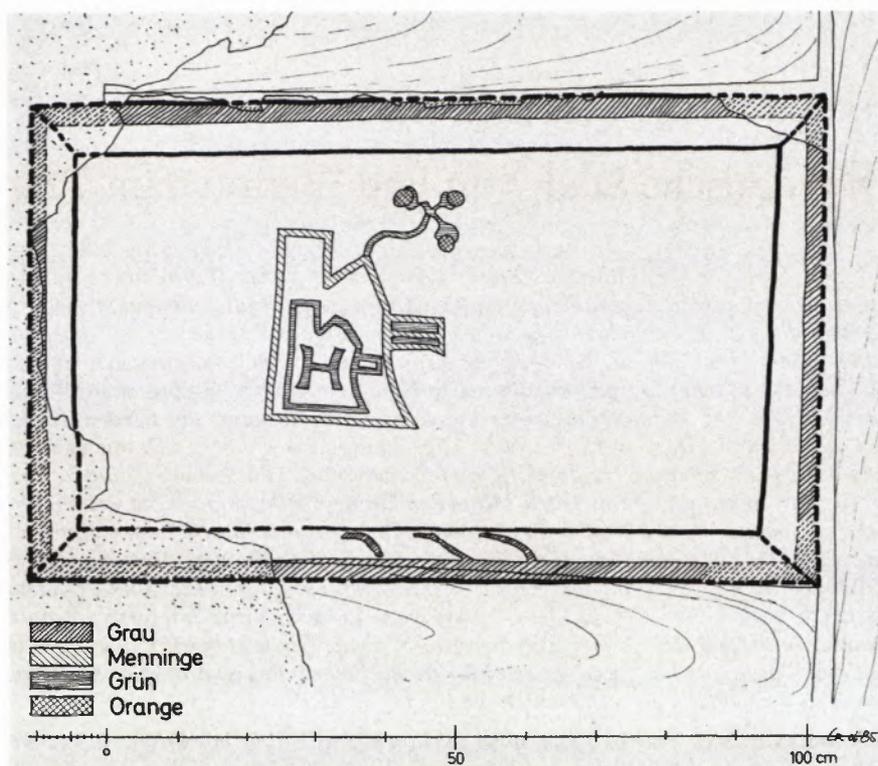
11 STEINEN, Eisenbahnstr. 3. Die gelbe Fassung der Balken stammt aus dem Jahr 1594. Das Gefach wird durch eine schwarze Linie, einen grauen Begleitstreifen und eine zweite schwarze Linie verziert. Im Gefach das Wappen des Hausherrn, ein Metzgerbeil mit dem Buchstaben „H“.
