Dietrich Lutz: Erste Ergebnisse der archäologischen Untersuchungen in der ehemals ellwangischen Propstei Wiesenbach, Rhein-Neckar-Kreis

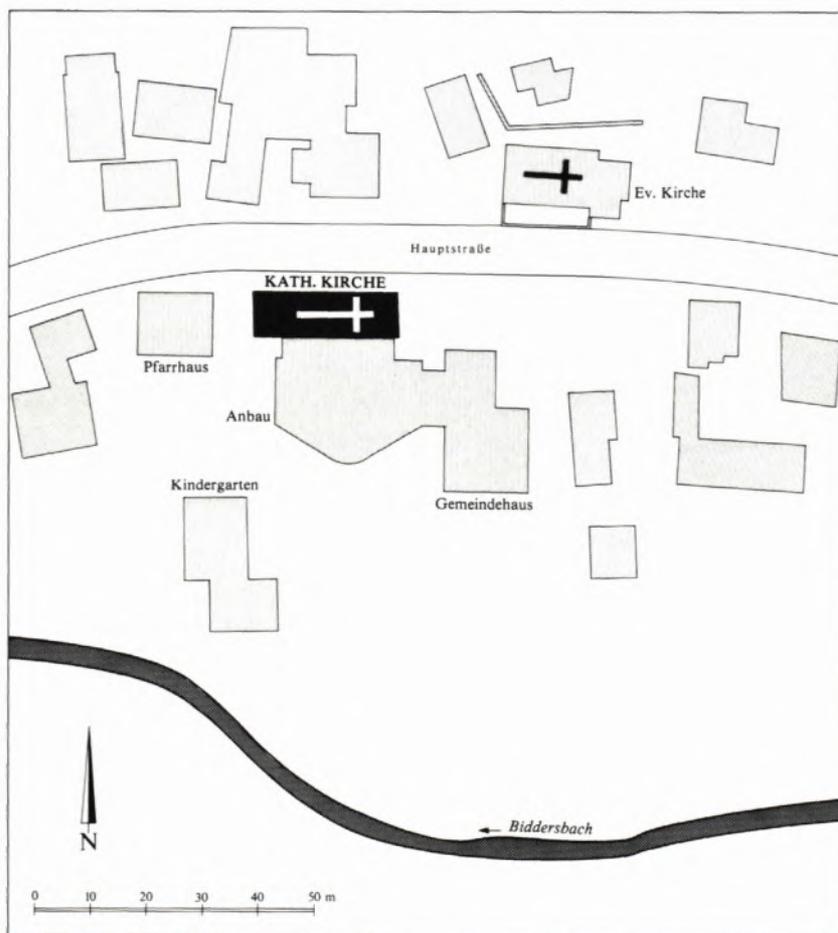
1 WIESENBACH, Umgebungsplan der katholischen Kirche, Zustand 1981.

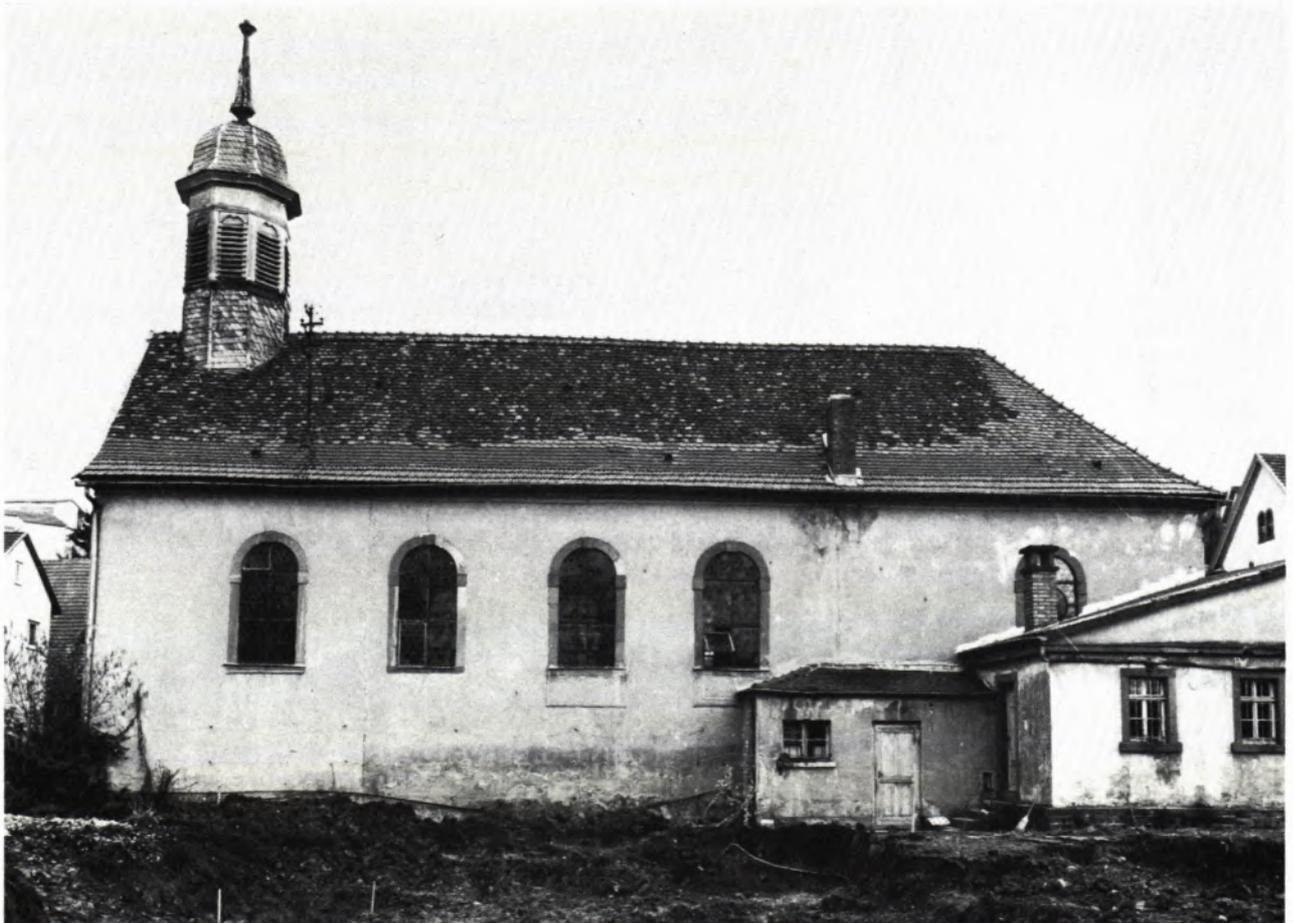
2 WIESENBACH. Südansicht der katholischen Kirche vor Grabungsbeginn 1977.

Die Grabung begann im März 1977 im Außengelände südlich der Kirche (Abb. 2), wo als erstes der inzwischen fertiggestellte Anbau und die neuen Gemeinderäume erbaut werden sollten. Trotz der oben geschilderten Schwierigkeiten gelang es in der knappen zur Verfügung stehenden Zeit, Teile der ehemaligen Propsteigebäude zu untersuchen und wenigstens einige Aufschlüsse über ihre Struktur zu gewinnen. Hier schmerzt es im nachhinein jedoch besonders, daß es nicht möglich war, auch die vermutlich vorhandenen Teile der ersten Bauphase zu ermitteln.

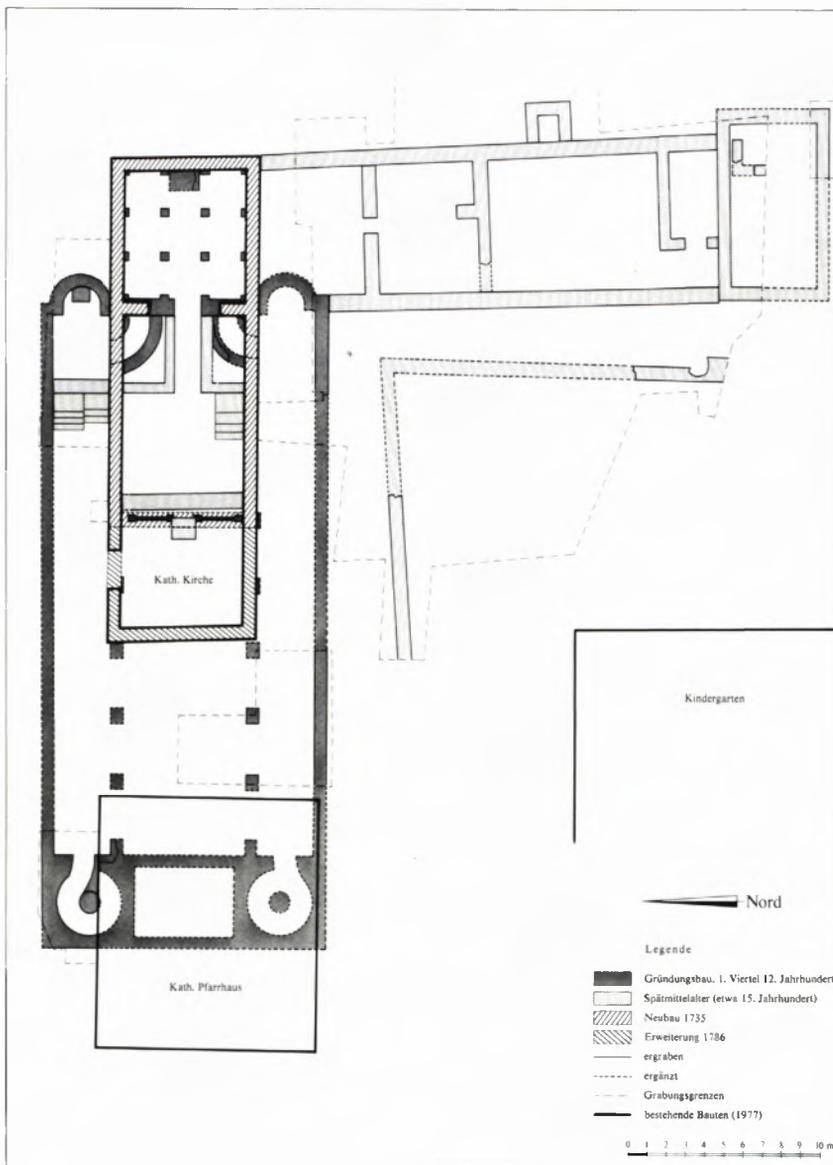
4 GESAMTPLAN der Grabungsbefunde mit Grundrißergänzungen.

2. Befund (Abb. 4)

Bei der Kirche handelt es sich um eine dreischiffige Basilika zu acht Jochen mit rechteckig geschlossenem Chor im Osten und einer Westfront mit zwei Türmen (Abb. 4). Sie hat eine Gesamtlänge von ziemlich genau 41 m, bei einer Breite von ca. 15,20 m. Der etwa quadratische Chorraum hat eine lichte Weite von 6,50 m auf 6,75 m, das Langhaus mißt im Licht etwa 27,95 m, während die Gesamtstärke der vermutlich quadratisch zu ergänzenden Türme an der Westseite 4,85 m beträgt.

Wichtigstes Ergebnis in diesem Bereich war ein knapp 25 m langer und 8,3 bis 8,7 m breiter Bau, der sich vom Chor aus nach Süden erstreckte (Abb. 4). Er war lediglich in den Fundamenten erhalten, die in der üblichen Zweischalentechnik angelegt waren und eine durchschnittliche Stärke von 0,8 bis 0,9 m hatten. Der Bau war mehrfach unterteilt, wobei einzelne Abmauerungen gleichzeitig, andere später erfolgten, was auf Änderungen während des Bestehens hinweist. Am Süden stieß er gegen einen vermutlich älteren Bau von etwa 5,8 auf 9,9 m Ausdehnung, der gut einen Meter über die Flucht des erstgenannten nach Osten vorsprang. Seine maximal 0,7 m breiten Fundamente waren in gleicher Weise angelegt. Ebenso waren noch Reste von Einbauten zu erkennen, deren Umfang und Charakter jedoch nicht vollständig ermittelt werden konnte. Der nördliche Bau war in vier Räume geteilt, von denen der zweite noch Reste einer Feuerstelle oder eines Ofens aufwies und vielleicht als Küche angesprochen werden kann. Der nach Süden folgende Raum hat einen an die Ostwand angesetzten Erker, der möglicherweise als Aborterker zu deuten ist. Weitere Einbauten, die Hinweise auf die Funktion der einzelnen Räume geben könnten, wurden nicht festgestellt. Man wird in den beiden aneinanderstoßenden Bauten mit einiger Sicherheit Teile der Klausur sehen dürfen, die vorwiegend Wohn- und Wirtschaftszwecken dienten.

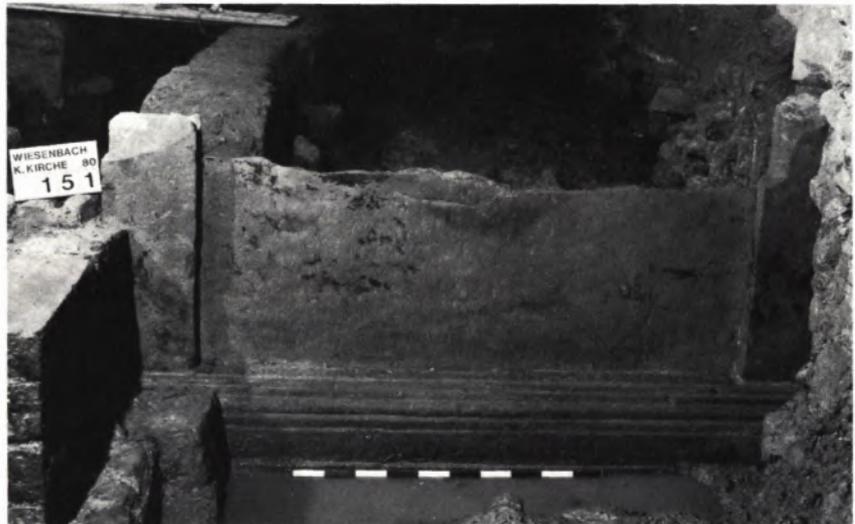
5 CHORSCHRANKE, südliches Drittel, Westseite, während der Freilegung.

Zur weiteren Ausstattung des Mittelschiffes gehörte eine Chorschranke aus genuteten Sandsteinpfeilern, in die sorgfältig zugerichtete Platten aus demselben Material eingeschoben waren (Abb. 5). Sie schloß das Mittelschiff in Höhe des dritten Pfeilerpaares gegen Westen und die Seitenschiffe ab, so daß ein den Mönchen vorbehaltener Raum entstand, der bis zum Ansatz der Chorstufen etwa 5,80 m auf 6,50 m maß. Zum Gesamtbild des Innenraumes gehör-

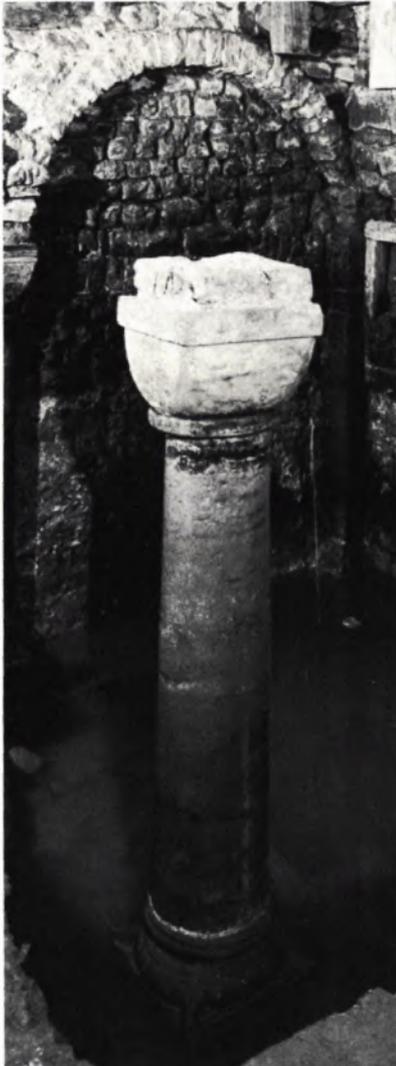
7 SÄULE im südöstlichen Bereich der Krypta.

mutlich um Kreuzgratgewölbe mit Sichelbogen als Gurten zwischen den einzelnen Jochen. Die runden Säulen stehen auf einer kissenartigen Basis mit dünn ausgezogenen, geraden und beinahe steif wirkenden Eckzehen. Darüber folgt etwas abgesetzt ein ringförmiger, in der Mitte eingekerbter Wulst, auf dem die Säule steht. Den oberen Abschluß bilden wiederum über rundem Wulst einfache Schildkapitelle mit angearbeiteter, unverzierter Kämpferplatte. Lediglich bei den beiden Halbsäulen in der Ostwand war die Kämpferplatte mit zwei waagrechten, durch eine feine Riefe voneinander getrennten Kehlen verziert. In den Ecken standen Viertelspfeiler, deren Basen zweifach abgesetzt waren und etwas einfacher wirken, während die Kapitelle analog angelegt waren. Säulen und Wandvorlagen standen auf Streifenfundamenten, ähnlich denjenigen des Langhauses, die jedoch nicht nur in West-Ost-Richtung, sondern auch in Nord-Süd-Richtung verlegt waren und dadurch die Form eines Gitters erhielten, auf dessen Knoten die Stützen zu stehen kamen.

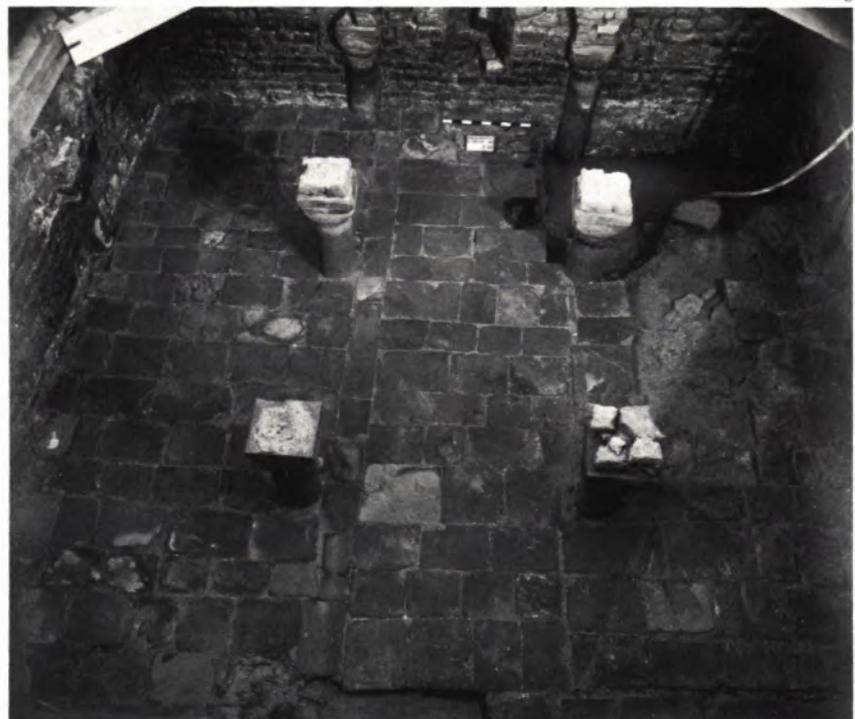
6 KRYPTA, Gesamtansicht mit dem jüngeren Fußboden aus wiederverwendeten Sandsteinplatten, von Westen.

Zu den bemerkenswertesten Teilen des Befundes gehörte die Freilegung einer weitgehend erhaltenen Vierstützenkrypta unter dem bestehenden Chor (Abb. 4 und 6). Sie war mit Ausnahme des ursprünglichen Bodens und der Gewölbe unversehrt, sogar Teile des Wandputzes waren noch vorhanden. Der 6,50 auf 6,75 m im Licht messende Raum war gegenüber dem ältesten Fußboden im Hauptschiff nur 0,70 m eingetieft. Darüber entwickelte sich ein dreijochig-dreischiffiger Raum, gebildet aus den vier Säulen in der Mitte und entsprechenden Halbsäulen an den Wänden (Abb. 7 und 8). Ansätze der Gewölbe waren vor allem noch an den Wänden und besonders in den Ecken zu erkennen. Sie erlauben es, die ursprüngliche Form mit einiger Sicherheit zeichnerisch zu ergänzen. Demnach handelt es sich ver-

Vom ursprünglichen Fußboden hat sich in situ nichts erhalten. Bei der Grabung wurde jedoch ein Boden aus rechteckigen Standsteinplatten gefunden, der sicher jünger ist und ca. 0,90 m über dem älteren Niveau lag (Abb. 6). Man kann davon ausgehen, daß die hier verwendeten Platten dem ersten Boden entnommen wurden.

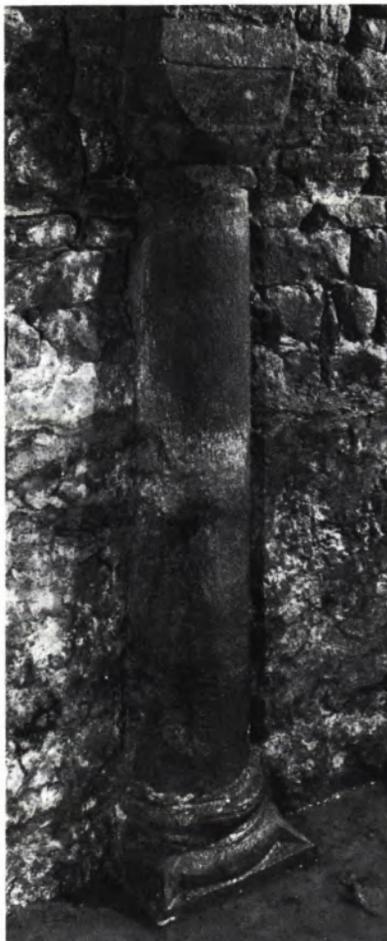
8 HALBSÄULE in der Nordwand der Krypta.

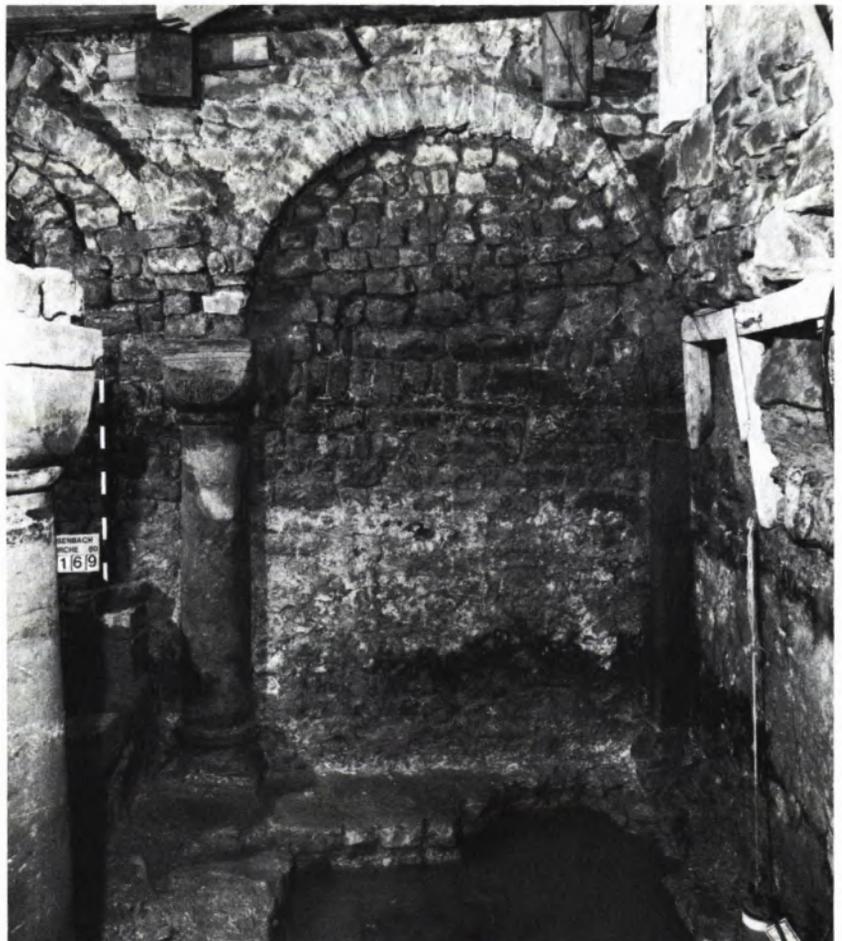
9 SÜDLICHES BOGENFELD der Ostwand in der Krypta mit Resten des Wandputzes im unteren Bereich.

In dem später durch die Erhöhung des Fußbodens mit Erde bedeckten Bereich hatte sich auch der Verputz an den Wänden weitgehend erhalten. Er zog jeweils bis an die Wandvorlagen, die unverputzt blieben. Reste der zu vermutenden Ausmalung konnten nicht mehr festgestellt werden; sie wurden wahrscheinlich durch das Grundwasser aufgelöst (Abb. 9). Der Zugang zur Krypta erfolgte über zwei viertelkreisförmige, gewölbte Stollen von den Seitenschiffen aus (Abb. 4 und 10). Hierzu war es nötig, die Arkade des ersten Joches zu schließen, so daß die beiden östlichen Pfeiler des Langhauses in diese Mauerzunge eingebunden waren. Die mit einem flachen Bogen überwölbten Stollen (Abb. 10) mündeten unmittelbar bei den Außenwänden etwa bündig mit den Viertelspfeilern der Ecken in die Krypta. Von den Stufen zwischen Seitenschiff und Krypta haben sich nur geringe Reste erhalten. Die Stollen waren im Hauptschiff sichtbar, da die Treppe zum Hochchor, von der sich wesentliche Teile in einer jüngeren Phase verbaut fanden, deutlich auf die Rundung der Stollen Rücksicht nahm. Leider waren die über das Gewölbe herausragenden Teile abgebrochen, so daß über den oberen Abschluß nur Mutmaßungen angestellt werden können.

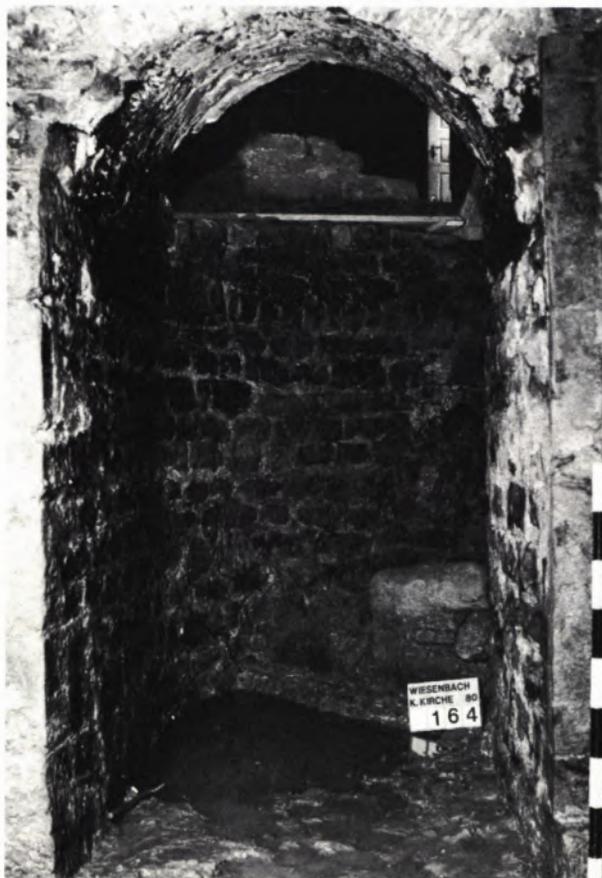
10 KRYPTA, Ausmündung des nördlichen Zugangsstollens.

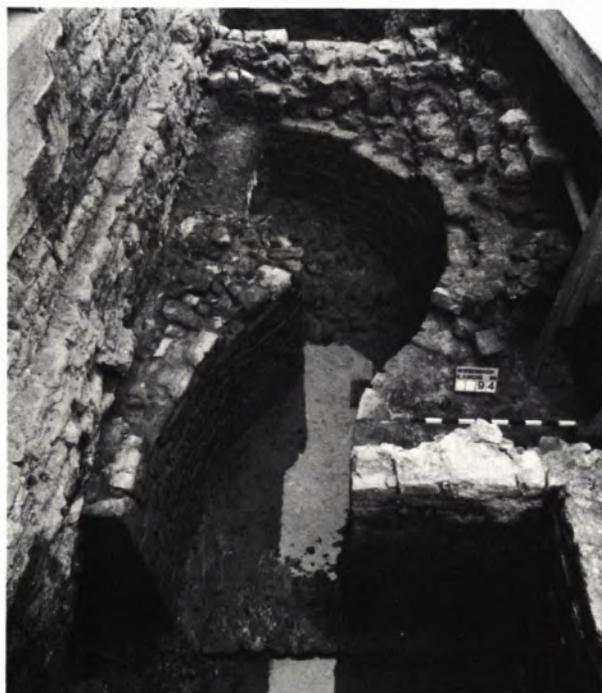
11 FUNDAMENTE des nordwestlichen Turmes mit Resten des gewendelten Zuganges zu einer – anzunehmenden – Empore zwischen den Türmen, von Osten.

Den Westabschluß des Baues bildete eine Doppelturmfassade, deren nördlicher Turm, soweit er nicht unter dem bestehenden Pfarrhaus liegt, ergraben wurde (Abb. 4 und 11). Er schließt ohne Vorsprung oder Auskragung an das

Vom Seitenschiff her führte eine gewendelte Treppe, von der sich die Substruktion der untersten Stufen erhalten hatte, in ein über der Vorhalle anzunehmendes Obergeschoß, über dessen Funktion wenig gesagt werden kann. Neben der Möglichkeit, hier einen Kirchenstuhl für die Familie der Stifter einzurichten, wird man auch mit einer Sängerpore rechnen können.

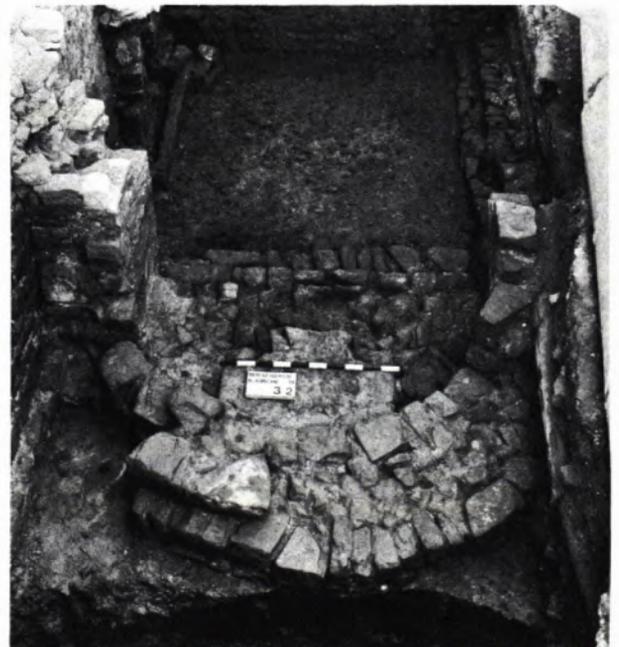
12 OSTABSCHLUSS des nördlichen Seitenschiffes mit davorliegendem Altar und Spannfundament, von Osten.

Westlich vor der Chorschranke lag das Fundament eines Altares, von dem jedoch nicht gesagt werden kann, ob es zeitgleich mit der Errichtung der Schranke angelegt wurde. Ein weiterer Altar stand in der Apside des nördlichen Seitenschiffes, was den Schluß zuläßt, auch im Süden einen Altar anzunehmen. Mit Ausnahme des Altars in der Krypta befanden sich demnach in dem den Laien zugänglichen Kirchenteil mindestens drei Altäre, von denen der vor der Chorschranke als Hauptaltar angesehen werden kann. Über die weitere Ausstattung des Langhauses erlauben die Befunde keine hinlänglich genaue Aussage (Abb. 12).

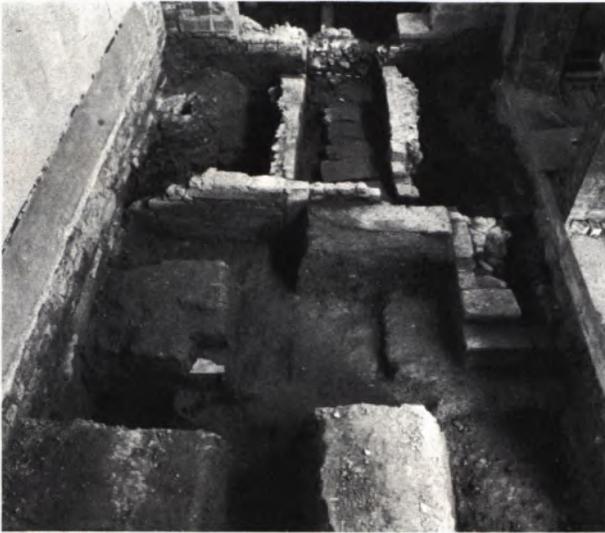
13 ZUGANGSSTOLLEN und jüngerer Zugang zur Krypta, von Westen.

eingetieften Form unmöglich machte. Die Veränderung erfolgte in der Weise, daß man zunächst den Fußboden in der Krypta um ca. 0,90 m erhöhte, wobei man vermutlich die bereits in der ersten Phase benutzten Sandsteinplatten hob und neu verlegte (Abb. 6). Durch die Anhebung des Fußbodens waren die Stollen als Zugänge nicht mehr zu benutzen, weshalb hierfür eine neue Lösung gefunden werden mußte. Durch die Beseitigung der Treppe zum Hochchor konnte von der Mitte des Hauptschiffes ein Gang zur Krypta angelegt werden, der etwa im Bereich des zu vermutenden Sepulchrums einmündete. Um die Reste der Stollen mit dem neuen Zugang zu einem einheitlichen Baukörper zu verbinden, wurde zwischen den beiden ersten Langhauspfeilern – zum Teil aus den Steinen der abgebrochenen Chortreppe – eine Wand errichtet, in deren Mitte eine Tür den Zugang zur Krypta freiließ (Abb. 4 und 13).
