Rainer Hussendörfer: Putzfassade contra Sichtfachwerk

Zur Frage der Freilegung überputzter Fachwerke aus heutiger Sicht

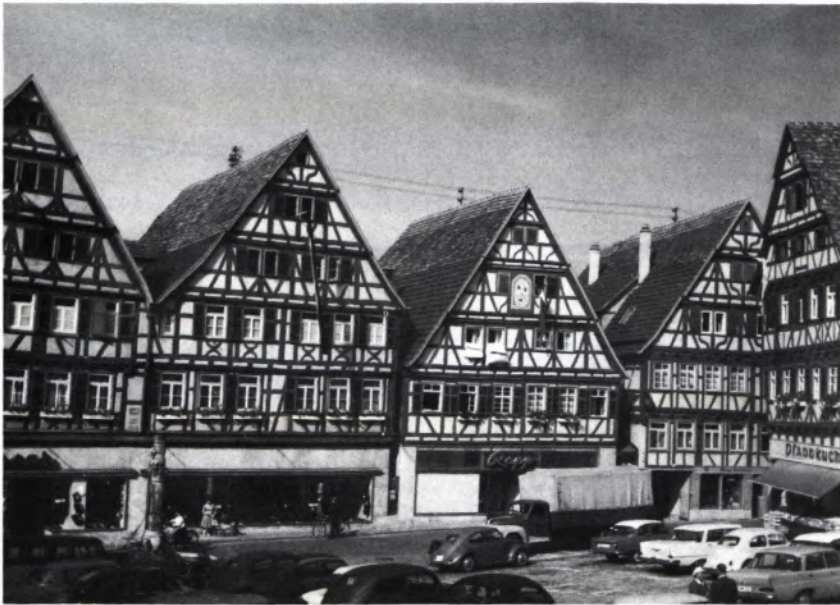
1 HERRENBERG. Der Marktplatz zeigt ein geschlossenes Ensemble freigelegter Sichtfachwerkfassaden.

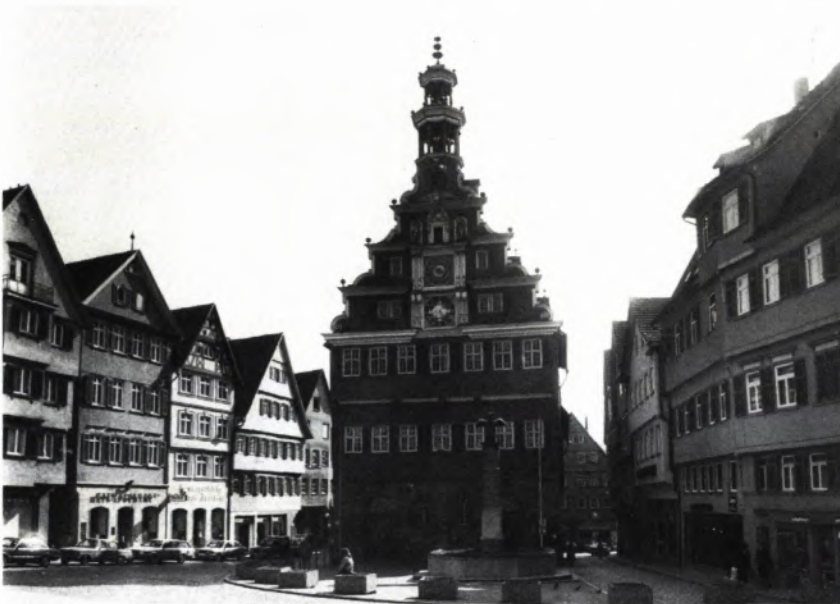
2 ESSLINGEN. Am Rathausplatz dominiert die Putzfassade des sog. Alten Rathauses ein historisch gewachsenes Ensemble von verputzten Häusern.

Neben den Fachwerkstädten gibt es andere mit Bereichen, in denen kaum oder gar kein Fachwerk zu sehen ist; der Rathausplatz von Esslingen ist hier als Beispiel zu nennen. Um die verputzte Nordfront des sog. Alten Rathauses, 1589 von Heinrich Schickhardt errichtet, gruppieren sich ehemalige Sichtfachwerkhäuser des 15. Jahrhunderts, die später verputzt wurden, steinerne Putzbauten des Barock und Häuser des 19. Jahrhunderts. Alle Fassaden an diesem Platz sind verputzt, kein Fachwerk wurde freigelegt. Es sei die provozierende Frage erlaubt: Hat man in Esslingen etwa die Zeit verschlafen?

Die zu Anfang gestellte provozierende Frage, ob man am Esslinger Rathausplatz die Zeichen der Zeit verschlafen habe, weil keines der Fachwerkhäuser beim Alten Rathaus freigelegt wurde, ist nach diesen Ausführungen beantwortet: Es war richtig, das geschlossene Ensemble von verputzten Häusern, in dem das alte Rathaus dominiert, zu bewahren, so daß sich die übrigen Häuser diesem wichtigen Gebäude unterordnen; ein freigelegtes Fachwerk würde dieses Ensemble stören.

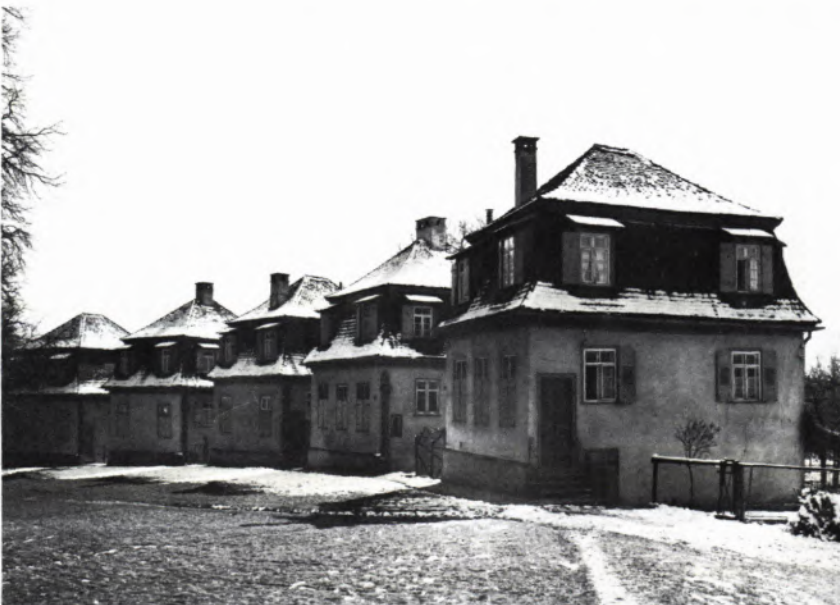
3 STUTTGART. Die Kavaliershäuschen beim Schloß Solitude (Zustand 1930) sind ein Beispiel für die Nachahmung von Steinbauten in der 2. Hälfte des 18. Jh. Die Fachbauweise ist nur an Details – Halffutter und Bekleidung aus Holz – oder an Putzrissen zu erkennen. Niemand denkt hier an Fachwerkfremdung, allenfalls bei schadhafter Fachwerkssubstanz an den Ersatz durch „echte“ Steinbauten in derselben Form.

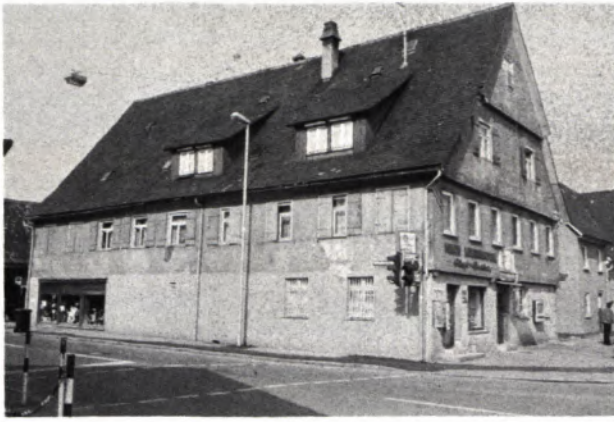
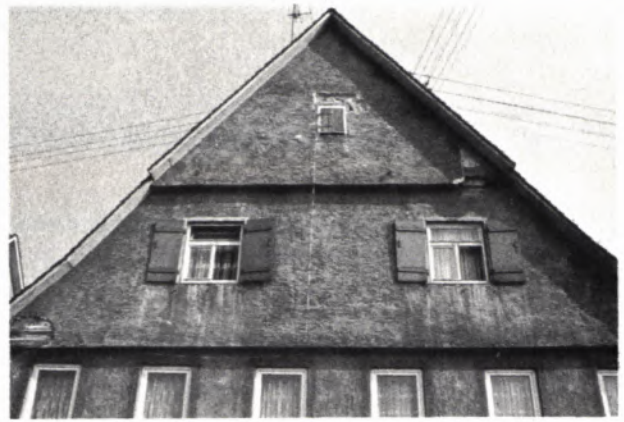
4 und 5 SÜSSEN. Hauptstraße 42 vor der Renovierung. Die Fenster haben ihre Gliederung, Halbfutter und Bekleidung und ihre Fensterläden verloren. Am verdeckten Putz sind Spuren der Fachwerkuntersuchung erkennbar.

Daß es auch anders geht, soll das Beispiel des Hauses Hauptstraße 42 in Süßen zeigen. Das Fachwerkhaus des 17. Jahrhunderts war völlig verputzt; im Rahmen von Lärmschutzmaßnahmen sollten neue Fenster eingebaut werden. In dem Zusammenhang wurde die Freilegung des Fachwerks erwogen. Ein Gang auf den Dachboden zeigte die Qualität des Giebel-Fachwerks, das auf der Innenseite sichtbar geblieben war. Ein Restaurator wurde mit einer Untersuchung beauftragt und fand graue Farbe auf den Balken. Grau kommt hierzulande als Balkenfarbe recht häufig vor, doch ist dies noch weitgehend unbekannt, vor allem aber ungewohnt, so daß das Grau am Fachwerkhaus nicht immer die ungeteilte Zustimmung der Eigentümer findet. Bei den Befunduntersuchungen war auch ein schwarzer Begleitstrich als Trennung zwischen Balken und Putzfeldern festgestellt worden. Beim Neuanstrich wirkte das Haus mit den hellgrauen Balken und den fast weißen Putzfeldern lange Zeit ziemlich fad; erst als dieser schwarze Begleitstrich angebracht wurde, bekam es plötzlich eine ungemein kräftige Ausstrahlung, und nach langer Ablehnung waren schließlich auch die Hausbesitzer hell begeistert.

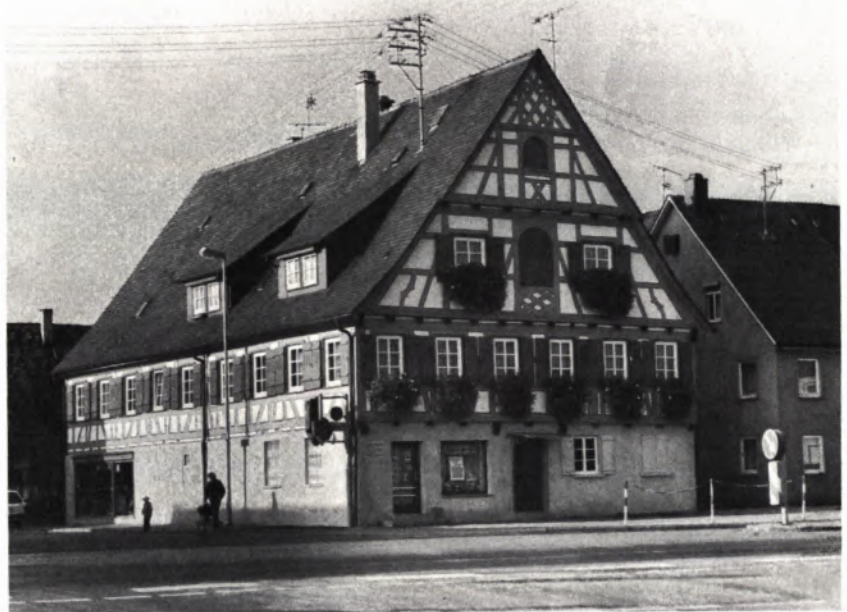
6 SÜSSEN. Hauptstraße 42 nach der Fachwerksfreilegung 1981. Die Fenster haben die notwendigen Gestaltungselemente wiederbekommen, das graue Fachwerk wird durch einen schwarzen Begleitstrich belebt.

Das Haus in Süßen ist ein Beispiel dafür, daß unsere Fachwerklandschaft nicht nur aus einem gleichmäßigen Braun-Weiß-Kontrast bestehen muß. Aus anderen Fachwerkuntersuchungen kennen wir Ocker als Balkenfarbe und das bekannte Rot, das fälschlich immer wieder dem Ochsenblut zugeschrieben wird; Grau, Ocker und Rot scheinen in unserer Gegend die hauptsächlichsten Balkenfarben gewesen zu sein, neben denen Braun als Befundfarbe ausgesprochen selten vorkommt. Dazu gehörten in den Gefachen oftmals Begleit- und Bandelierstriche, letztere von Schwarz bis in helles Grau schattierend aufgetragen, die das Fassadenbild stark belebten. Hätte man bereits in den 20er Jahren solche, meist nur in kleinen Resten erhalten gebliebene Befunde beachtet und die Fassaden danach rekonstruiert, das Bild unserer Städte wäre sicher ein lebhafteres.

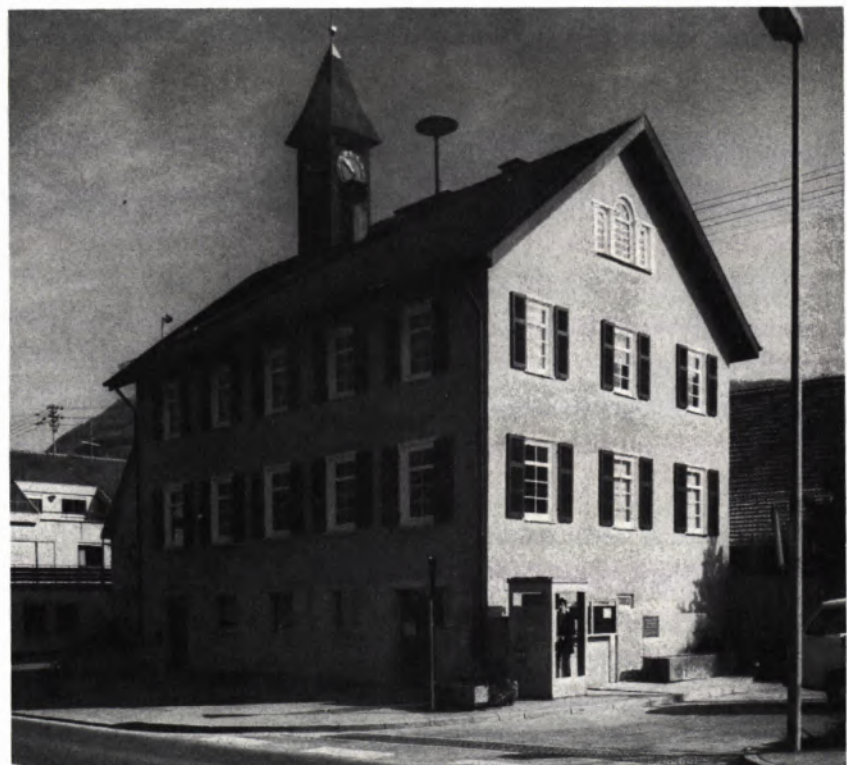
7 BRÜCKEN. Das ehem. Schulhaus ist ein verputztes Fachwerkgebäude aus der Mitte des 19. Jh. Nach einer Beratung durch die Denkmalpflege verzichtete der Gemeinderat 1981 auf die Freilegung. Die gegliederten Fenster sind durch die Fensterläden in die gespannte Putzfläche eingebunden. Die Gestaltung der Fenstergruppe in der Giebelspitze mit der halbkreisförmigen Mittelöffnung verlangt zwingend die anschließende Putzfläche.

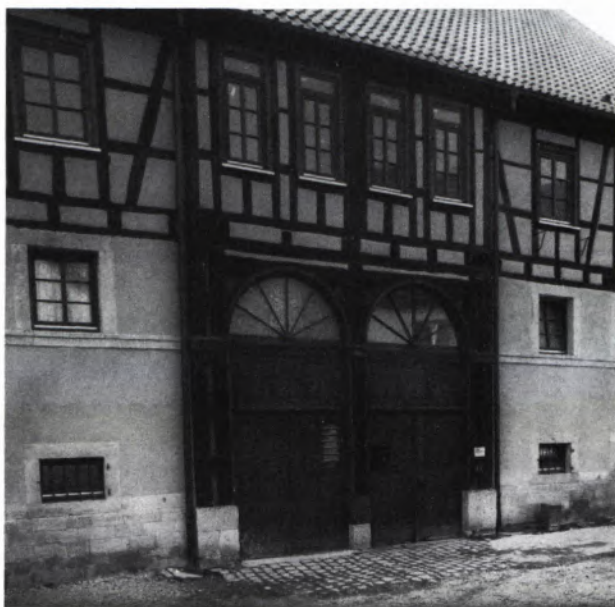
8 KÖNIGEN. Die ehem. Mühle wurde 1843 als verputztes Fachwerkgebäude errichtet. Falsch verstandene Fachwerkromantik und Werbegründe führten zur Freilegung des belanglosen, rein konstruktiven Fachwerks. Der Risalit mit dem Doppelportal ist kaum mehr ablesbar; die Spannung zwischen Pfeilern, Putzfläche und in die Fläche eingeschnittenen Bögen ging verloren.

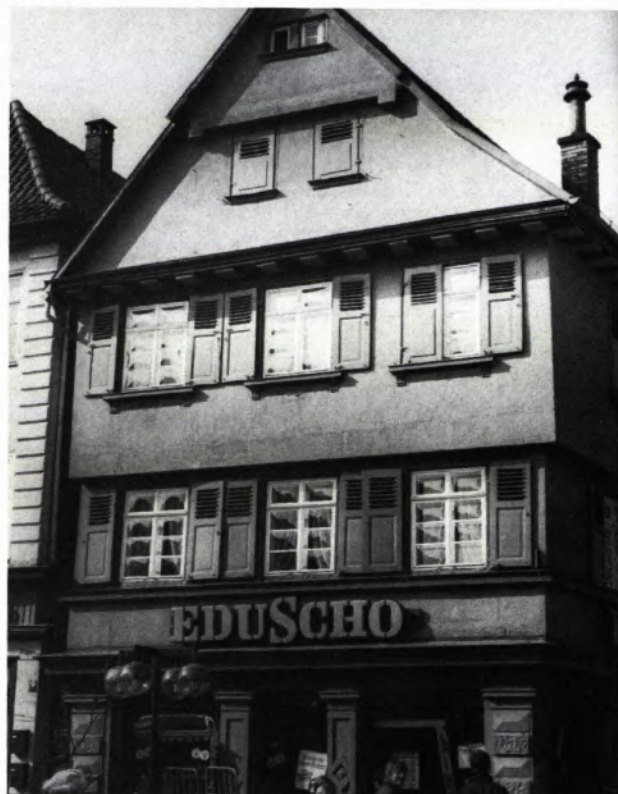
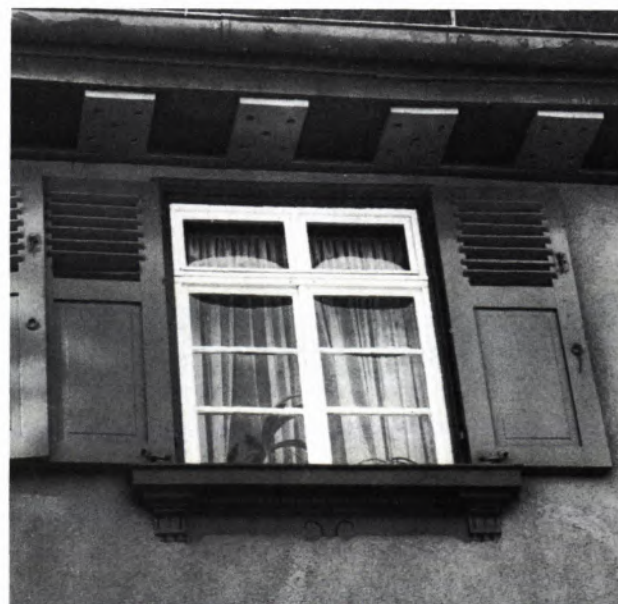
9 und 10 KIRCHHEIM U. TECK, Marktstraße 16. Geschoßvorsprünge und verputzte Balkenköpfe verraten das ehem. Sichtfachwerk. Die Fassade hat in der 1. Hälfte des 19. Jh. eine qualitätvolle Umgestaltung mit klassizistischen Details erfahren. Die Mutuli, Tropfplatten am umgreifenden Traufgesims, wie die Triglyphenkonsolen mit den Guttæ (Tropfen) an den Sohlbänken haben ihren Ursprung in der griechisch-dorischen Tempelordnung.

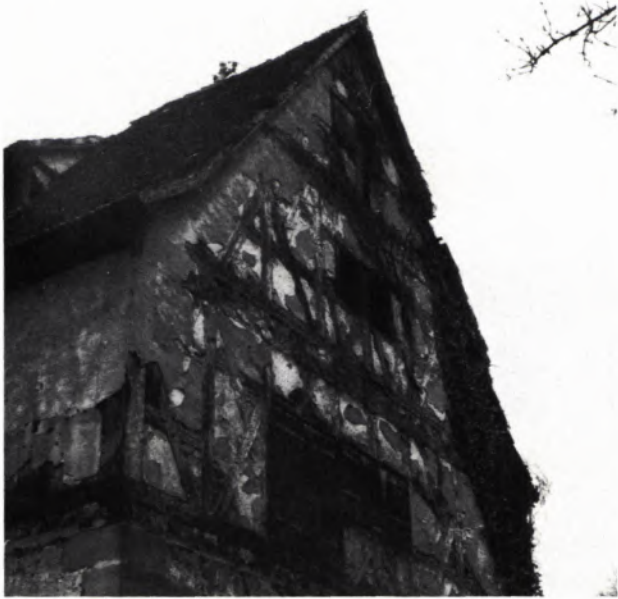
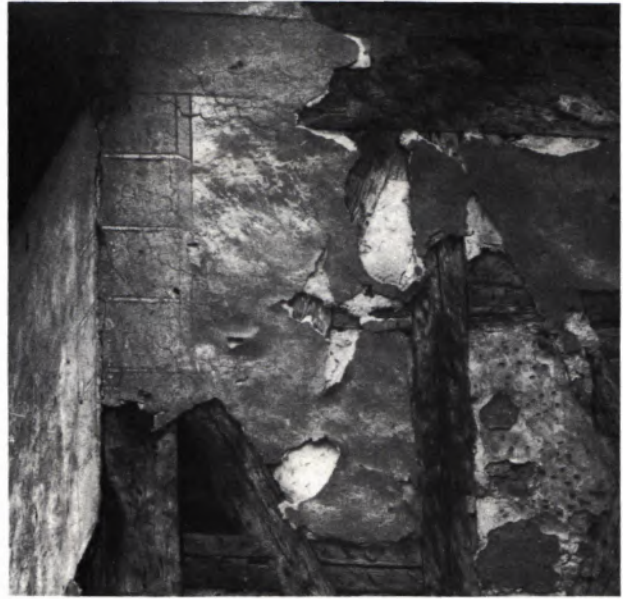
11 und 12 NECKARTAILFINGEN, ehem. Zehntscheuer des Tübinger Stiftes. Das Sichtfachwerk aus der 1. Hälfte des 18. Jh. wurde wohl noch im 18. Jh. verputzt und erhielt eine farbliche Gestaltung: ockerfarbene Gesimse und perspektivische Kantenquader mit roten Randlinien und rot-weiß-schwarzen Fugen. Die Besonderheit dieser Gestaltung verlangt eine Rekonstruktion, aber keine Fachwerkfreilegung.
