Respekt! oder: Weniger ist mehr

Denkmalschutzpreis Baden-Württemberg 2014 für zwei Projekte im Regierungsbezirk Tübingen

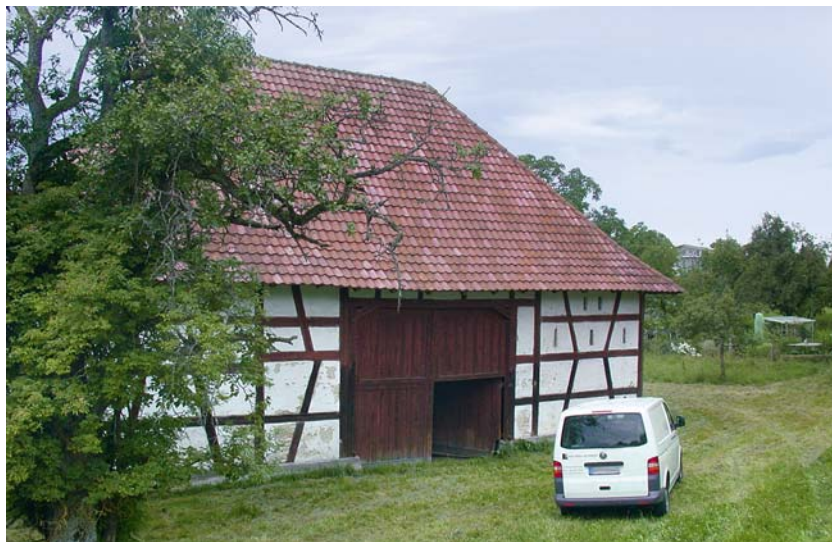
1 Das ehemalige Torkelgebäude am östlichen Ortsrand Mittelstenweilers. Das Foto von 2012 zeigt die östliche Traufseite, in die im späten 19. Jahrhundert das Tenentor eingebaut worden war. Links davon ist die ehemalige Schüttenöffnung nachvollziehbar.

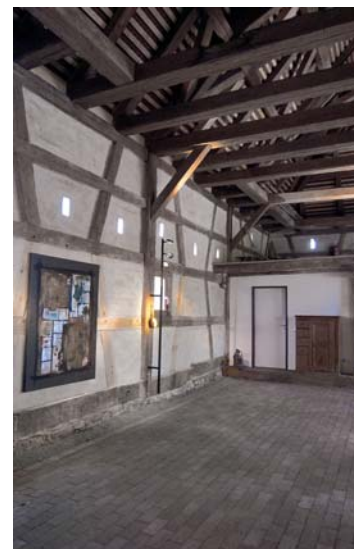
2 Der mächtige Dachstuhl mit seinem Hängewerk hatte es den neuen Eigentümern angetan, hier nach seiner Instandsetzung 2014. Diese Art der Dachkonstruktion ist charakteristisch für Keltergebäude, die für den Torkel oder Kelterbaum hohe und stützenfreie Räume benötigten.

men gab. Seit dem Übergang der Herrschaft Salem an das Haus Baden befand sich der Torkel in Besitz der Markgräflisch Badischen Verwaltung. Der Denkmalwert des Torkels beruht vorwiegend auf dem Alter und seinen typologischen Merkmalen: der hohen, stützenfreien Halle mit zweifach liegendem Stuhl und einfachem Hängewerk, den rein konstruktiven Fachwerkwänden mit ihren historischen Gefachfüllungen und Putzflächen, der Ablesbarkeit der ehemaligen Funktion am Bau. Mit

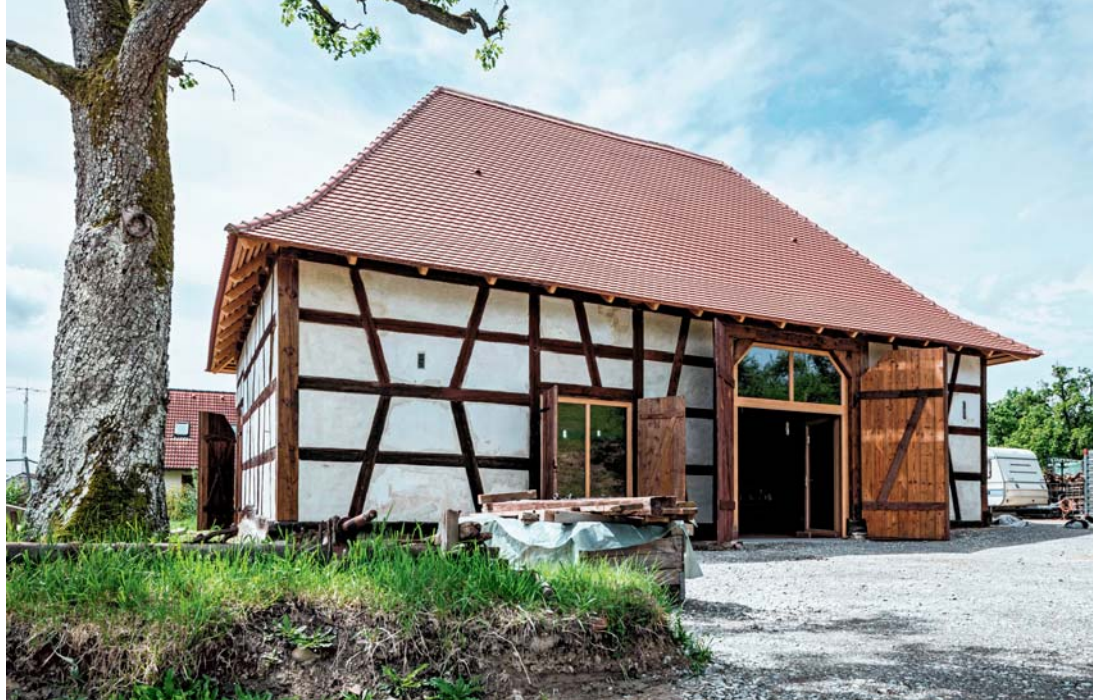
4 Das Tennentor war im späten 19. Jahrhundert nicht fachgerecht eingebaut worden und musste aus statischen Gründen etwas verkleinert und ertüchtigt werden. Im Zuge der Renovierungsmaßnahmen wurde das kleine Tor daneben zur Belichtung der Halle reaktiviert.

der Statik am Tor, das im 19. Jahrhundert nicht fachgerecht erweitert worden war (Abb. 4). Mit diesem Konzept war die Deutsche Stiftung Denkmalschutz leicht von der Förderwürdigkeit des Projekts zu überzeugen und ergänzte die Denkmalförderung des Landes mit einem ansehnlichen Betrag.

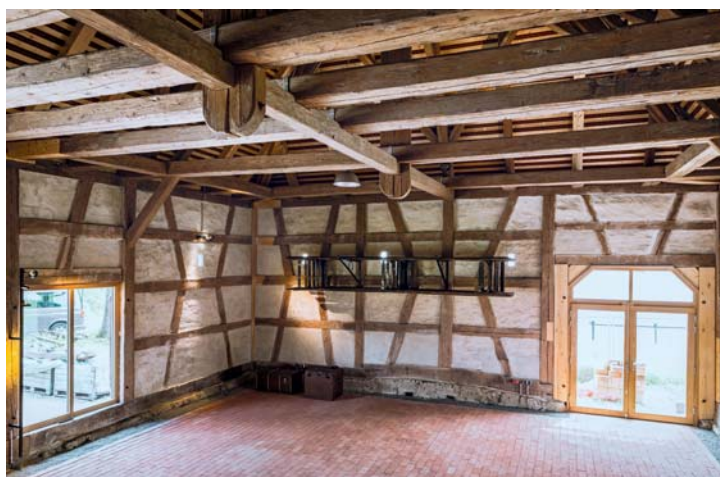
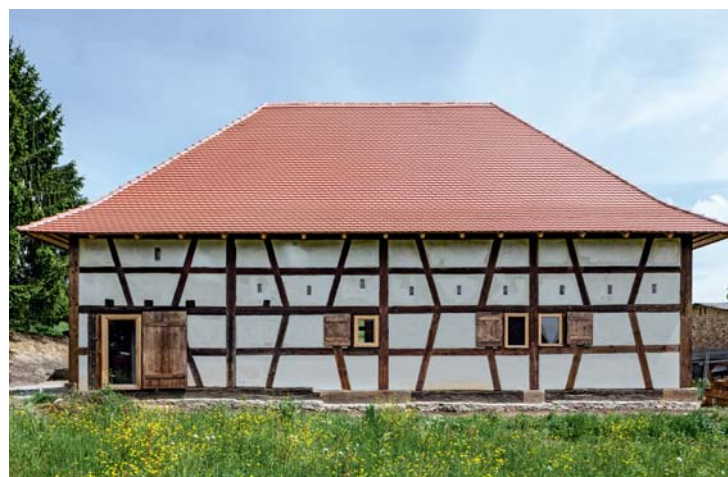
5 Der hallenartige ehemalige Kelterraum ist weiterhin ungeteilt in voller Größe erfahrbar. Er wird als Mal- und Fotostudio oder für Ausstellungen und Veranstaltungen genutzt. Im Bereich der ehemaligen Torkelstube befinden sich Sanitär- und Küchenzeile.

Die heutige Nutzung des Keltergebäudes erhält den ursprünglichen Raum weitgehend unverändert. Der hallenartige ehemalige Kelterraum wurde nicht unterteilt und wird als Mal- und Fotostudio sowie für Ausstellungen genutzt. Im Bereich der ehemaligen Torkelstube sind ein Sanitärraum und eine Küchenzeile untergebracht (Abb. 5). Auf die Beheizbarkeit und Dämmung des Gebäudes wurde zugunsten des unverfälschten Erscheinungsbildes des Torkels verzichtet. Die Nutzung beschränkt sich auf die frostfreien Monate. Die Putzflächen der Außen- und Innenwände wurden den Ergebnissen der restauratorischen Untersuchung entsprechend instandgesetzt. Nach der Reparatur des mächtigen Dachwerks erhielt das ehemalige

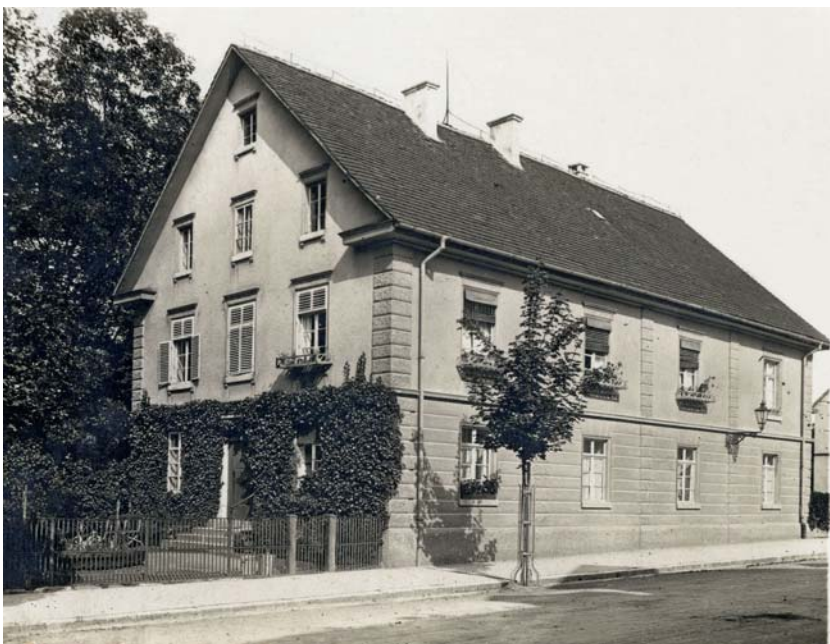
8 Das Wohnhaus wurde 1893 nach Südosten um eine Fensterachse erweitert. Der Putzbestand dieser Bauphase hat sich bis heute erhalten.

zum Landschaftspark ausgebauten Prinzenpark an. Der Massivbau besitzt eine symmetrische, ursprünglich dreiachsige, seit der Erweiterung und Umgestaltung im Jahr 1893 vierachsige Front. Seine Fassaden sind geprägt von klassizistischen Elementen wie Bandrustika im Erdgeschoss oder die vom Stockwerksgesims überkröpften Lisenen, die über beide Geschosse reichen. Der überlieferte Putzbestand stammt von 1893. Die hochrechteckigen Fensteröffnungen werden im Obergeschoss von klassizistischen Verdachungen überkrönt und stehen auf vorkragenden Sohlbänken auf (Abb. 8). Der Grundriss von 1837 mit Erweiterung von 1893 ist nahezu ungestört überliefert (Abb. 9). Die Wohnräume sind in ihrem ursprünglichen Charakter mit einer ganzen Reihe wandfester Ausstattungsstücke des 19. Jahrhunderts weitestgehend erhalten, wie zum Beispiel Türen und Fenster, Vertäferungen, innenliegende Fensterläden oder aufwendig gearbeitete Kachelöfen. Das Gebäude Karlstraße 5 ist mit seiner zurückhaltenden, klassizistischen Architektur und seiner qualitativvollen Innenausstattung ein anschauliches Beispiel für den Lebensstil hohenzollerischer Beamter des 19. Jahrhunderts. Wegen seines exemplarischen und dokumentarischen Wertes ist es ein Kulturdenkmal gemäß §2 Denkmalschutzgesetz aus wissenschaftlichen, künstlerischen und heimatgeschichtlichen Gründen.

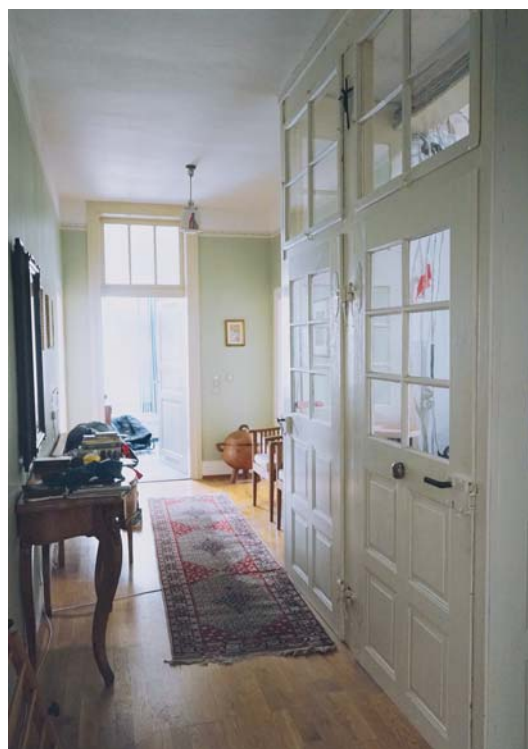
10 Auf Basis einer Bestandsuntersuchung der historischen Oberflächen, der wandfesten Ausstattung sowie des Holzwerks wurde das denkmalpflegerische Konzept entwickelt, das 2011 und 2012 schrittweise umgesetzt wurde – beispielsweise die Restaurierung der historischen Fenster, der Brüstungstäfer und der innen liegenden Fensterläden.

große Kulturdenkmale). Eine wichtige Rolle spielte aber auch, dass die Bauherren zu diesem Zeitpunkt ein Partnerfeld ihres Vertrauens gefunden hatten, das bereit war, die große Herausforderung einer vorwiegend konservatorischen Instandsetzung gemeinsam und auf Augenhöhe mit ihnen anzugehen. Zunächst wurde auf der Basis einer ausführlichen Bestandsuntersuchung der historischen Oberflächen, der wandfesten Ausstattung sowie des Holzwerks das restauratorische und denkmalpflegerische Konzept entwickelt, das schließlich in den Jahren 2011 und 2012 schrittweise umgesetzt werden konnte (Abb. 10).
