# Zur Untersuchung von Dominikanerkloster und Stadtkirche St. Stephanus auf dem heutigen Rathaushof in Pforzheim

## Ein archäologischer Beitrag zum Dominikanerjahr

Thomas Küntzel/Folke Damminger

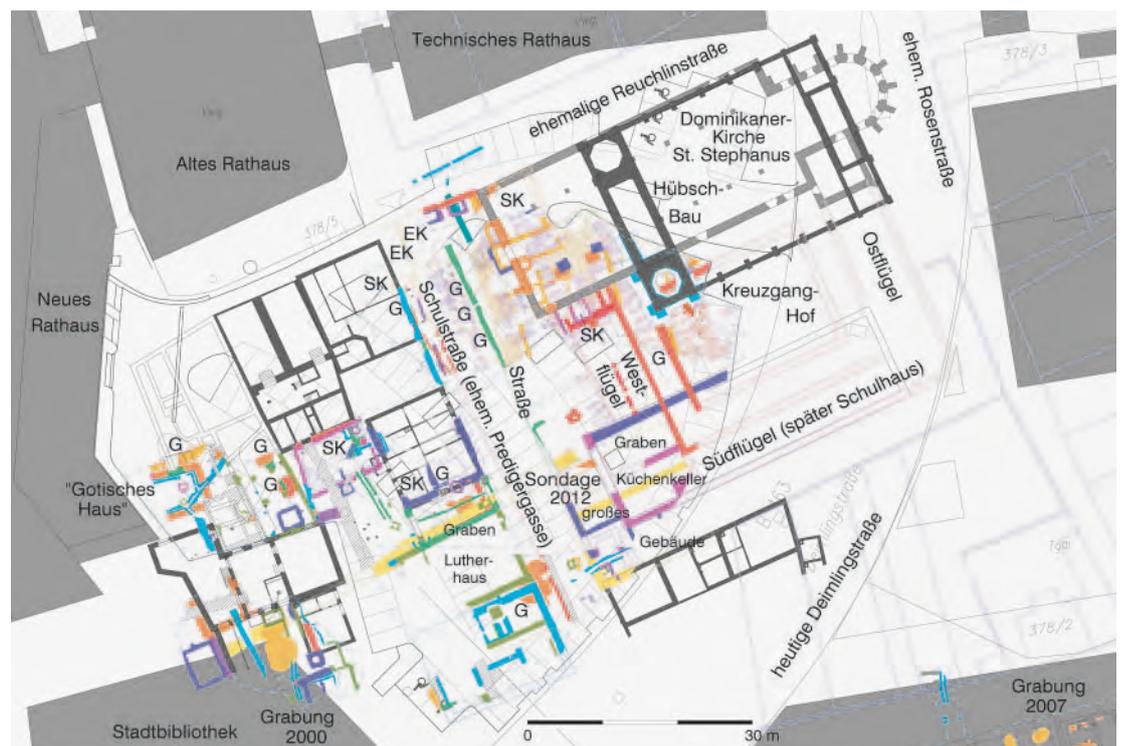
1 Pforzheim, Rathaushof. Übersichtsplan der archäologischen Befunde mit Versuch einer Phasengliederung:

- 12. Jh.
- 13. Jh.
- 14. Jh.
- 15./16. Jh.
- 18. Jh.
- 19. Jh.
- 20. Jh.
- EK: Erdkeller
- SK: Steinkeller
- G: Grube

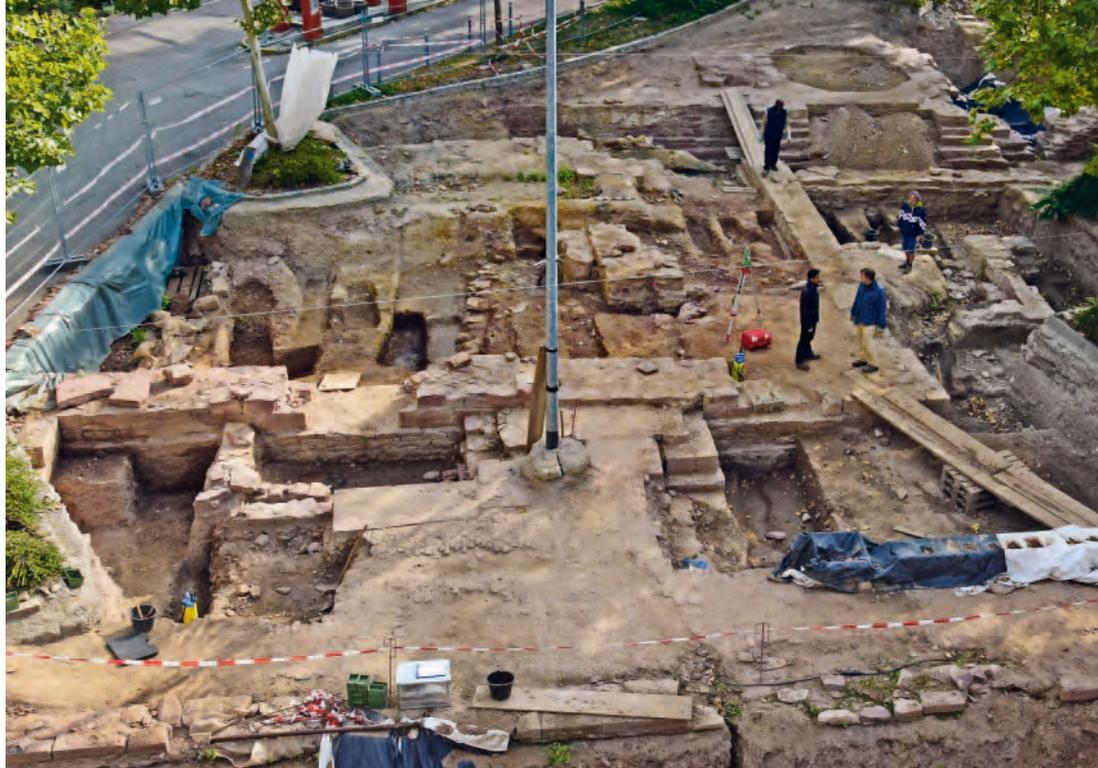
2 Grabungsfläche 2015. Rechts oben das Fundament der Hübsch-Kirche, davor die innere Kreuzgangmauer; daran anschließend die südliche Kirchenwand. Rechts neben dem Lampenmasten sind die Sockel der südlichen Arkadenpfeiler zu erkennen, links das Schwellbalkenfundament eines älteren Fachwerkbauwerks. Im Vordergrund die Reste des Pflasters aus der Zeit nach 1692 sowie die Fundamente der Platzbegrenzung aus der Mitte des 19. Jahrhunderts (entlang des Absperrbandes). In der Mitte rechts der Mauereinkel, wo der Buntmetallofen erhalten geblieben war.

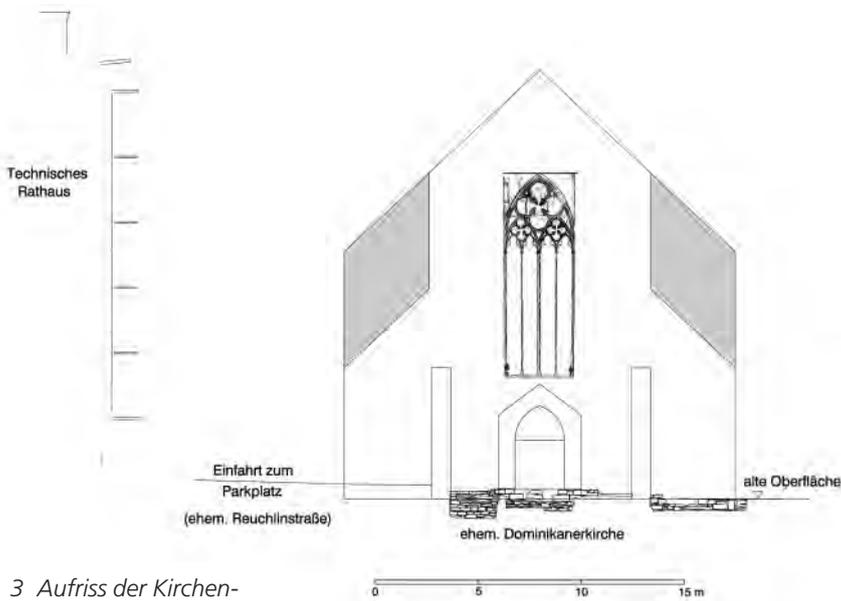
3 Aufriss der Kirchenfassade. Links zum Größenvergleich die Fassade des Technischen Rathauses. In den Kirchengiebel wurde ein Fenster des Straßburger Münsterrippes montiert.

Die Giebelwand der Kirche maß nach den Bauakten bis zur Spitze 21 m (Abb. 3); zwei Stützpfeiler, deren Fundamente freigelegt werden konnten, fingen den Schub der Arkaden auf. An der Mauer waren Reste des Putzes erhalten. Sie wiesen unten

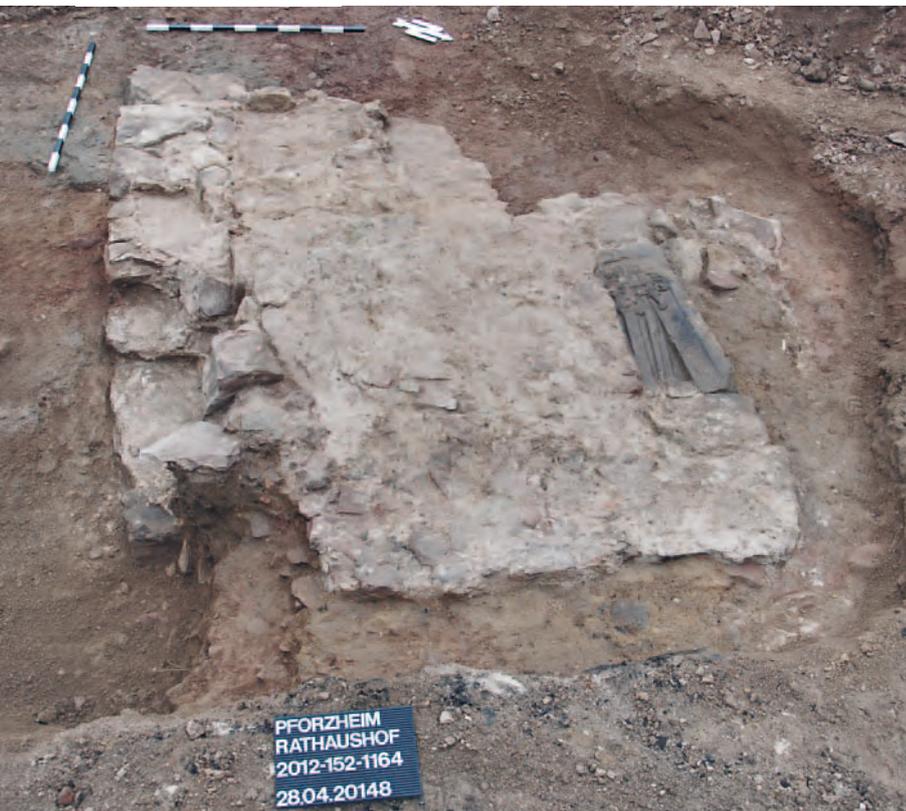
4 Fundament eines Kirchenpfeilers mit Grabsteinfragment der Tochter des badischen Hofkanzlers Martin Achtsynit. Hinten Mitte der ursprüngliche Pfeiler des 13. Jahrhunderts; die schmale Mauer links entstand wohl im 14. Jahrhundert, der Sockel rechts vorne um 1700.

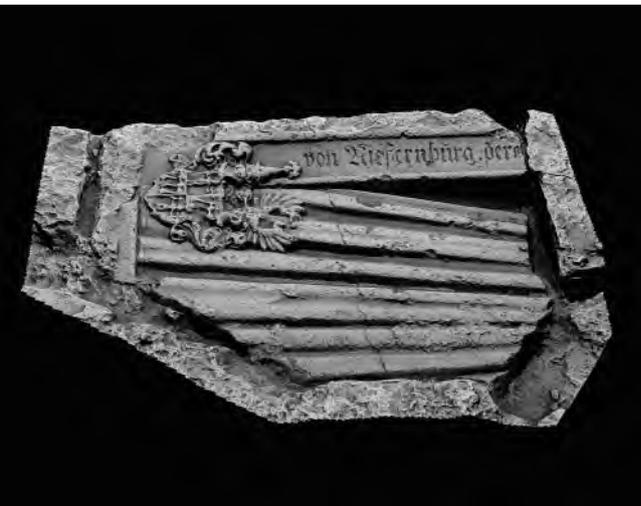
5 Laserscan des Grabsteinfragments der mutmaßlichen Tochter des badischen Hofkanzlers Martin Achtsynit.

eine horizontale Kante auf, die die alte Platzoberfläche markiert. Das Fußbodenniveau der Kirche lag deutlich darüber, weshalb dem Portal eine Treppe mit erhöhtem Vorplatz vorgelagert war. Nach 1692 wurden die Fundamente erneuert, so dass der mittelalterliche Zustand nur ungefähr rekonstruiert werden kann. Vielleicht gab es ursprünglich eine kleine Vorhalle: Im neuzeitlichen Treppenfundament war ein Säulenkapitell von etwa 37 cm beziehungsweise 43 cm Durchmesser verbaut, das ehemals auf einem Wanddienst saß, denn an den Seiten der Kapitellrundung waren noch die Ansätze der Wand zu sehen. Bauzeitlich mit der gotischen Kirche hatte man rechts hinter dem Haupteingang aus großen Steinblöcken eine Grube errichtet, die mit ebenfalls bauzeitlichem Dachziegelbruch verfüllt war. Die Ausgräber vermuten, dass man hier mit viel Wasser hantierte, etwa für rituelle Waschungen der Eintretenden. Bei den Arkadenpfeilern waren archäologisch drei Phasen zu unterscheiden (Abb. 4): Zuerst existierten schmale, wandartige Fundamente, die nachträglich zur äußeren Seite hin verbreitert wurden. Die Fundamente erreichten so eine Breite von 1,4 m und 1,6 m (erster und zweiter Pfeiler von Westen). Sie könnten Säulen getragen haben, von denen das Fragment eines Kapitells geborgen wurde. Daraus ist auf einen Durchmesser von 1,48 m für den Schaft beziehungsweise 1,52 m für den Kämpfer (Auflageplatte) zu schließen. Das besagte Fragment steckte in der Vermauerung des Kellereingangs des 2013 westlich der Prediger-gasse untersuchten so genannten Gotischen Hauses. Offenbar war es aus der Ruine der Kirche hierher verbracht worden. Die alten Pfeiler ersetzte man beim Wiederaufbau der Kirche durch Holzstützen, die Emporen trugen. Die Seitenschiffwände wurden bis auf das Mittelschiffniveau erhöht. Die neuen Pfeiler standen gegenüber den alten leicht nach Osten und zum Mittelschiff hin versetzt, sodass man neue Fundamente bauen musste. In diesem Mauerwerk steckten unter anderem Grabsteinfragmente des 16. Jahrhunderts, so das Bruchstück eines Grabsteins beziehungsweise Epitaphs mit dem Wappen der Familie Mendel von Steinfels und dem Namen „von Niefernburg“ (Abb. 5). Die Familie Mendel von Steinfels war bis in das 17. Jahrhundert in Pforzheim ansässig.

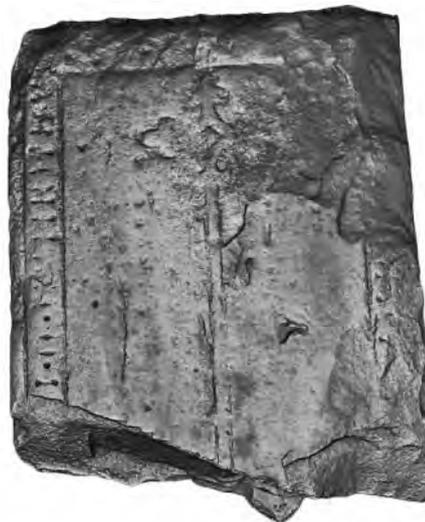
6 Grabplatte mit Kreuzstab aus dem Inneren der Dominikanerkirche.

Die Negativgruben der im Zuge des Wiederauf- und Umbaus translozierten Platten konnten im Inneren der Kirche dokumentiert werden. Andere Grabplatten hatte man an Ort und Stelle belassen. Eine davon war mit einem Kreuzstab verziert (Abb. 6) und dürfte der Grabplatte des Peter Gößlin von 1472 in der Schlosskirche ähnlich gesehen haben. Sie war mittig zerbrochen; die westliche, stark beschädigte Hälfte zierte ehemals ein reiches Lilienkreuz.

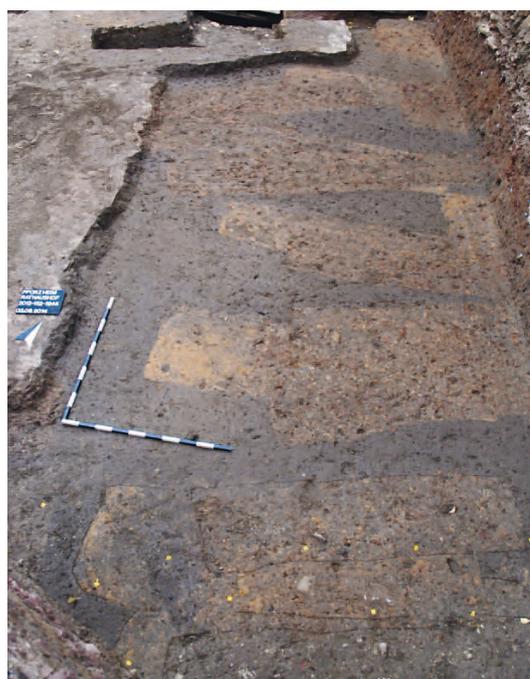
7 Grabgruben im Kreuzganghof. Dunkel: älterer Gartenboden; parallel zu den Maßstäben: Grabgruben aus der Fachwerkphase; Gruben mit kleinteiliger Verfüllung: Gräber des 14./15. Jahrhunderts.

Im Kreuzganghof und im Kreuzgang wurde eine große Zahl an Gräbern erfasst, die wohl überwiegend den Brüdern des Klosters zuzuordnen sind (Abb. 7; 8). Allerdings reichten nicht alle Grabgruben durch die Auffüllschichten vom Bau des gotischen Klosters bis zur zeitgenössischen Oberfläche hinauf. Offenbar wurde der Innenhof bei einem historisch belegten Umbau des Klosters im 15. Jahrhundert tiefgründig ausgekoffert. Die Schriftquellen bezeugen für 1437 und 1443 Bauarbeiten. Zuvor war der Konvent reformiert worden, und man wollte dem neuen Charakter der Gemeinschaft wohl auch nach außen Ausdruck verleihen. Die Steinmetzabfälle und Planierschichten dieser Baumaßnahme überdeckten die alten Grabgruben im Innenhof. Über den Bauablauf gibt ein Befund im westlichen Kreuzgang Aufschluss. Mit

Einige der unteren Grabgruben im Kreuzganghof besaßen eine abweichende Ausrichtung: Sie lagen leicht nach Südost gedreht (vgl. Abb. 7). Die Verfüllung enthielt kaum Steine, was auf die Entstehung vor dem großen Klosterbau im späten 13. Jahrhundert hinweist, denn alle späteren Gräber mussten durch die Schichten mit Steinmetzabfall hindurch gegraben werden. Die ältesten Grabgruben reichten zudem besonders tief. Die gleiche Ausrichtung wie die Gräber wiesen eine lange Mauer im Westen des Kreuzgangs und eine Mauerausbruchgrube im Kreuzganghof auf. Sie dürften zum ersten, noch kleinen Kloster gehört haben, das nur die Osthälfte des späteren Klosterareals einnahm. Die westliche Mauer markiert die alte Grundstücksgrenze; ihr schräger Verlauf bezieht sich wohl auf die Gymnasiumstraße beziehungsweise auf die Rosenstraße, die nicht ganz rechtwinklig zur Reuchlinstraße (sowie zum gotischen Kloster) ausgerichtet waren. Da die Mauerfundamente keinen Mörtel enthielten, war das erste Kloster offenbar in Fachwerkbauweise er-

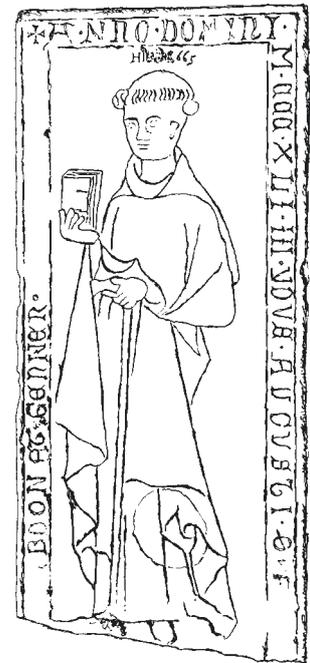
10 Umzeichnung des Grabsteins eines 1341 verstorbenen Dominikanermönchs.

Im 14./15. Jahrhundert bestattete man im Bereich des Klosterwestflügels viele Menschen. Im Sommer 2016 wurden mehrere Grabplatten aufgedeckt, deren Inschriften teilweise an Predigermönche erinnerten. Ein Bruder Wernher starb im November 1282, ein unbekannter weiterer Bruder im August 1341 (Abb. 10). Die Grabplatte des Bruders Wernher sowie eine weitere Platte zierte ein Lilienkreuz, wie es in Pforzheim schon mehrfach nachgewiesen ist, während die dritte Platte die lebensgroße Darstellung eines Predigerbruders mit Stab und Buch schmückte. Eine kleine Ritzung mit den Buchstaben „HIC“, einer heraldischen Lilie und dem Datum (1)665 deutet darauf hin, dass diese Grabplatte in nachreformatorischer Zeit „recycelt“ wurde. Beim Hochstemmen war anscheinend die untere Textleiste abgebrochen, die wahrscheinlich den Namen des Bestatteten enthalten hatte. Interessant ist der Verweis auf die Heiligen Abdon und Sennen, die speziell in Ringelheim, Hildesheim, Braunschweig und Northeim verehrt wurden, aber auch im Pyrenäenklaster Arles-sur-Tech. Vielleicht deutet dies auf Beziehungen zwischen Pforzheim und dem südniedersächsischen Raum hin: Die Altstadt von Northeim ließe sich als Kopie der Stadt Pforzheim interpretieren; umgekehrt bezeugt das Hauptpatrozinium in Northeim, der hl. Blasius, nachweislich die Verbundenheit der Northeimer Grafen mit den Reformklöstern im Schwarzwald.

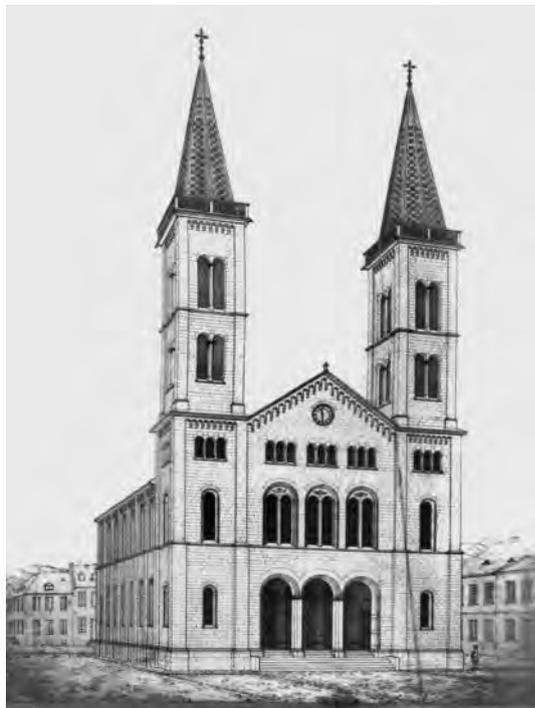
11 Entwurf für den Neubau der Stadtkirche von Heinrich Hübsch. Ansicht von der Reuchlinstraße aus.

Wie die Kirche geplant war, lassen die Entwürfe von Heinrich Hübsch erahnen (Abb. 11). Zwei schlanke Türme flankieren dort eine dreiachsige Vorhalle, die ein wenig an die Klosterkirche Hirsau erinnert. Hübsch hatte sich zu Beginn seiner Architektenlaufbahn grundlegende Gedanken zum Bau von Kirchen gemacht. Demnach sollte sich deren Gestaltung nicht an antiken Tempeln orientieren, wie sein Lehrer Weinbrenner dies vertreten hatte, dessen Entwürfe für die Pforzheimer Stadtkirche von 1816 fast ein barockes Gepräge trugen, sondern an frühmittelalterlichen Sakralbauten in Italien und Deutschland. Dem protestantischen Brauch entsprechend, gruppierten sich die Sitzbänke für die Gemeinde um die Kanzel, die über dem Altar positioniert werden sollte. Wie einst bei den Dominikanern, sollte nun also in der Stadtgemeinde wieder die Predigt im Zentrum des Gottesdienstes stehen. Emporen nahmen zusätzliche Besucher auf, die über breite, achteckige Wendeltreppen in den Türmen nach oben gelangten. Der Sockel eines dieser Türme wurde bei der Grabung erfasst.
