Ortstermin

Feuerrotes Mobile Die Restaurierung des „Roten Otto“ in Freiburg-Landwasser

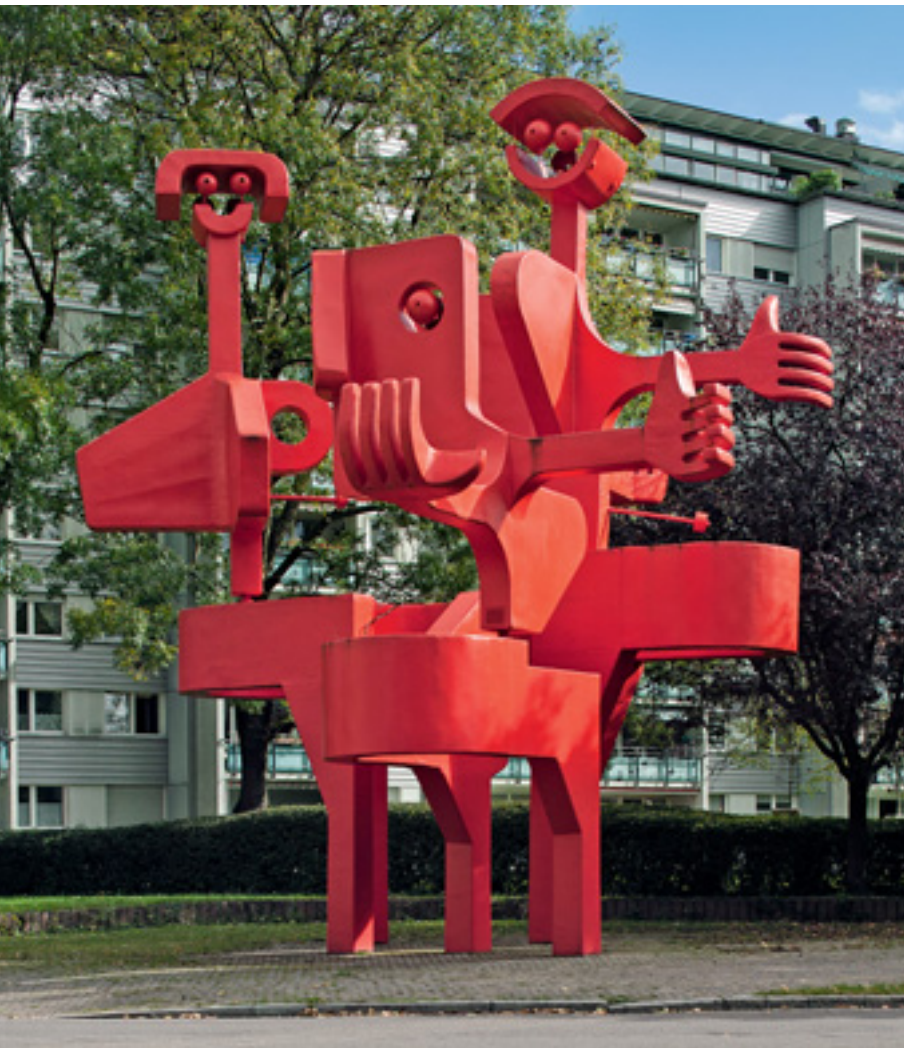
ler junger Familien für eine spürbare Entlastung der Freiburger Altstadt und Gründerzeitviertel. Hervorgegangen ist die Skulptur aus einem Wettbewerb 1969. Unter fünf Entwürfen konnte sich der Sindelfinger Künstler Eberhard Rau durchsetzen, 1973 erfolgte die feierliche Einweihung. Den Namen durfte sich die Bevölkerung des neuen Stadtteils Landwasser selbst wählen und entschied sich für „Roter Otto“. Zu Beginn heftig umstritten, trug sicherlich auch die demokratische Namenswahl dazu bei, dass sich die Skulptur rasch als Wahrzeichen für den neuen Stadtteil etablierte. Sie besteht aus einem 4 m hohen Betonunterteil, auf dem drei – bis zu 8 m hohe – Hohlkörper als Ei-

senskelett mit einem Überzug aus glasfaserverstärktem Kunststoff (GFK) aufgesetzt sind. In der Art eines Mobile können sich alle Figuren frei auf einer Metallspindel im Wind bewegen.

Nur wenige Jahre nach seiner Errichtung musste der noch junge „Otto“ bereits 1985 einer ersten Sanierung unterzogen werden. Als die Skulptur 2013 als Kulturdenkmal erkannt wurde, waren die Schäden schon wieder so groß, dass eine grundlegende Restaurierung unumgänglich wurde. Wesentliche Schadstellen waren die zahlreichen Abplatzungen im Bereich der Betonkonstruktion sowie tiefe Risse im und ein dicker organischer Belag auf den GFK-Hohlkörpern. Die Restaurierung erfolgte daher in zwei Schritten. Zunächst wurden die schadhaften Betonteile mittels Hochdruckwasserstrahlverfahren freigelegt. Anschließend konnte die konstruktive Bewehrung sowie der Beton ergänzt und die Oberflächenstruktur nachgearbeitet werden. Im Anschluss wurden der GFK von der losen Altbeschichtung befreit, Risse und Ausbrüche materialgerecht geschlossen sowie die sichtbaren Gewebestöße durch Anschleifen egalisiert. Nachdem bei der Überarbeitung 1985 ein deutlich gedeckterer Rotton verwendet worden war, entschied man sich nun, wieder den bauzeitlichen Farbton aufzugreifen. Vier Farbaufträge und 140l Farbe waren notwendig, um dem „Otto“ sein „Rot“ zurückzugeben. Die Gesamtkosten für die Maßnahme beliefen sich auf 240 000 Euro. Das Landesamt für Denkmalpflege beteiligte sich daran mit 15 000 Euro, die Bürgerschaft mit Spenden in Höhe von 9000 Euro.
