„Tore auf – Leben rein“

Die Instandsetzung und Umnutzung der Zehntscheunen von Ammerbuch-Reusten und Ammerbuch-Entringen durch Bürger für Bürger

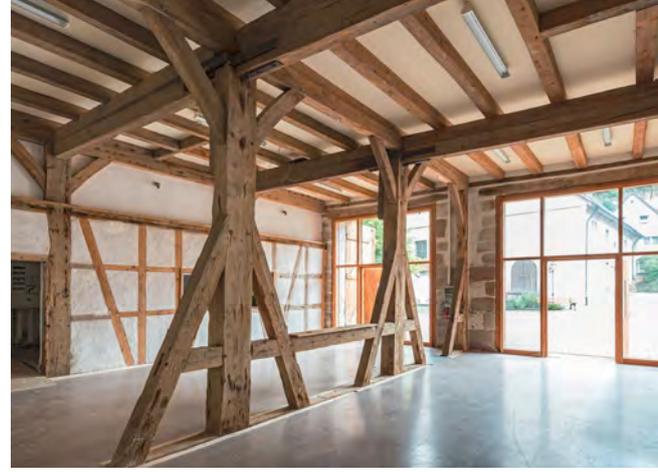
3 Reusten, Zehntscheune nach Süden nach der Instandsetzung.

Die Zehntscheune in Reusten ist als eingeschossiger rechteckiger Baukörper aus verputzten Bruchsteinen mit Eckquaderung und Satteldach überliefert. Die Erschließung erfolgt von Norden über den ehemaligen Wirtschaftshof. Wie bei der Entringer Scheune handelt es sich um eine Doppelscheune mit zwei Tennen und Doppeltoren (Abb. 3). Dendrochronologische Untersuchungen während der aktuellen Instandsetzungsarbeiten zeigten, dass das Holz für die Zehntscheune im Winter 1573/74 geschlagen wurde.

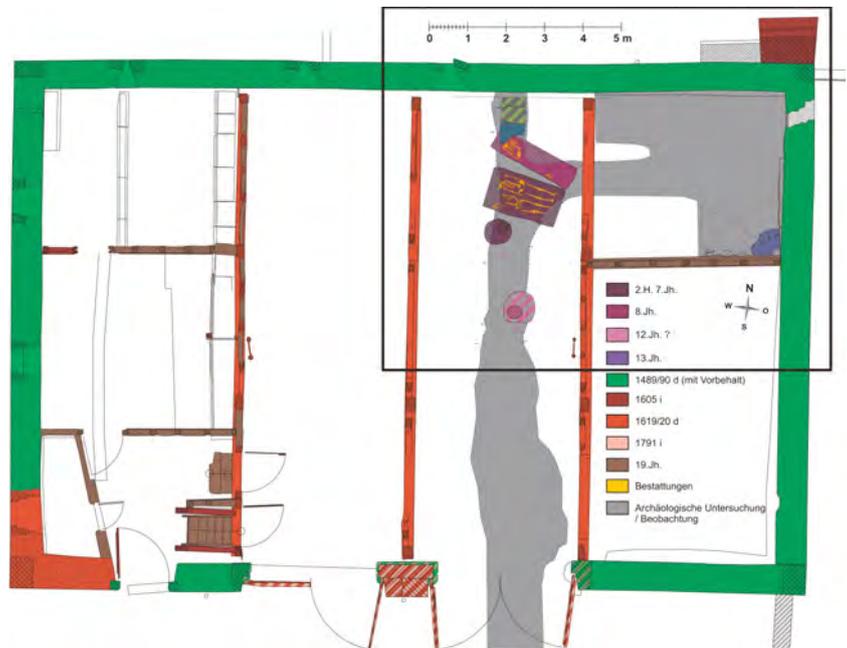
5 Entringen, Zehnscheune, Erdgeschoss, Baualtersplan mit archäologischen Funden und Befunden.

Grundlage für die Planung in Entringen bildeten ein verformungsgerechtes Aufmaß, eine bauhistorische (Abb. 5) sowie eine restauratorische Untersuchung der historischen Oberflächen und ein statisches Gutachten. Notwendige Eingriffe in den Boden bedingten zudem umfangreiche archäologische Untersuchungen. Die Entscheidung, zwei Nutzungseinheiten auf zwei Ebenen zu bilden, erforderte eine separate Erschließung des Dachraums. Aus diesem Grund wurden vor die Südfassade der östlichen Stallzone ein Windfang mit Garderobe gestellt und in den ehemaligen Stallbereich ein kleines Foyer mit einer Treppe sowie ein Technikraum und eine behindertengerechte Toilette eingebaut. Über das Foyer erfolgt der Zugang zu den beiden Mitteltennen, die als Veranstaltungsraum genutzt werden. In der westlichen Stallzone befinden sich ein Büro, eine weitere Treppe als zweiter Rettungsweg aus dem Dachgeschoss und eine Küche. Der mit einer erhöhten Bühne ausgestattete Saal im Dachraum musste aus Brandschutzgründen auf eine Nutzung durch 113 Personen beschränkt werden. Belichtet wird das Erdgeschoss lediglich auf der Südseite über die Tennentore, wobei die Tore selbst in Funktion blieben und die Verglasung dahinter liegt (Abb. 6). Außerdem wurde eine aus Brandschutzgründen erforderliche neue Tür in der westlichen Giebelseite verglast. Der nahezu unverbaute Dachraum wird über zwei Schleppegauben auf der Südseite und zwei Fensterbänder in der westlichen Fachwerkgiebelwand belichtet. Insgesamt konnte der Anteil neuer Öffnungen im Verhältnis zu den für Ökonomiegebäude charakteristisch geschlossenen Wand- und Dachflächen trotz Umnutzung und Nutzungsintensivierung im Dachraum gering gehalten werden. Noch vor Vereinsgründung haben die zukünftigen Mitglieder den engen Kontakt zu den Denkmalbehörden gesucht. Bei den Baustellenterminen wurden nicht nur immer wieder im Miteinander Lösungen entwickelt und Kompromisse gefunden werden, es war auch für die Denkmalpfleger stets eine Freude, mit welchem Knowhow und ungebremster Tatkraft so viele Freiwillige mit anpackten.

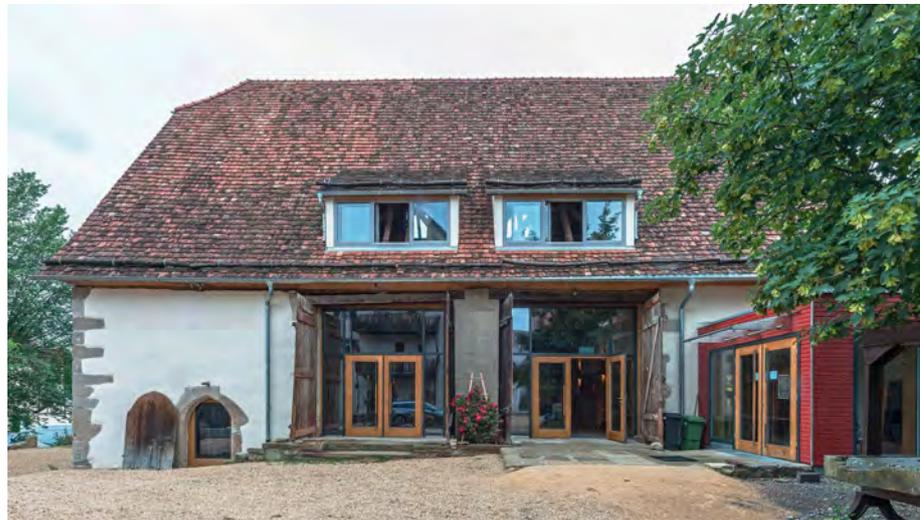
6 Entringen, Zehntscheune, Ansicht von Süden mit Windfang, verglasten Öffnungen der Doppeltore sowie zwei Gauben zur Dachraumbelichtung.

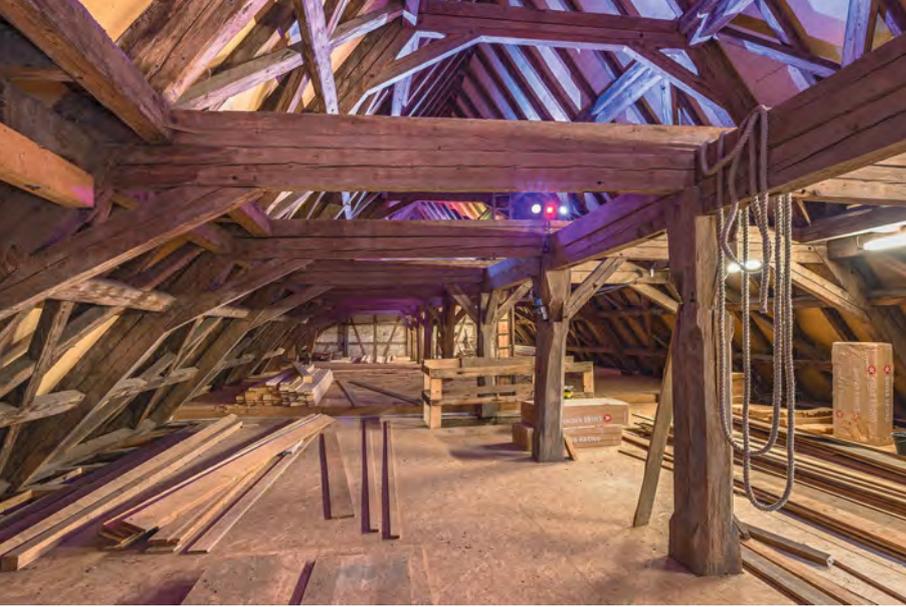
7 Reusten, Zehntscheune, Dachraum nach Nordwesten, während der Arbeiten wurden hier Baumaterialien gelagert.

Wie schon in Entringen, so bildeten auch für Reusten ein verformungsgerechtes Aufmaß, eine bauhistorische und eine restauratorische Untersuchung der historischen Oberflächen die Planungsgrundlage. Eine besondere Leistung stellt die Instandsetzung des Dachwerks und die Bergung und Wiedereindeckung mit teilweise noch bauzeitlichen handgestrichenen Biberschwanzziegeln dar. Da auf eine Nutzungsintensivierung im Dachraum verzichtet wurde, konnten ausschließlich vorhandene Öffnungen zur Belichtung genutzt wer-

den (Abb. 7). So blieben auch in Reusten die Tennentore erhalten. Eine Verglasung zur Belichtung erfolgte in der Ebene dahinter. Der bereits vor 2010 in der Doppeltenne eingerichtete Saal wurde durch die Verglasung und den Einbau eines Estrichs mit Fußbodenheizung ganzjährig nutzbar gemacht. Die ehemalige Wohnung westlich der Tennen wurde entfernt und ein kleinerer Saal eingebaut. Zwischen Saal und Tennen liegen eine kleine Teeküche und eine Toilette. Im ehemaligen Schafstall östlich der Tennen befindet sich ein Ausstellungsraum. Hier wurde auch eine Box als Raumim-Raum-Lösung mit weiteren Toiletten realisiert. Der historische Boden aus Sandsteinplatten bzw. der Lehm Boden blieb erhalten. Auch in Reusten gelang es Bürgern durch außerordentliches ehrenamtliches Engagement, nicht nur ein wertvolles Zeugnis der Ortsgeschichte und Baukultur zu erhalten, sondern auch die kulturelle Mitte des Ortes langfristig zu stärken. Die enge Zusammenarbeit mit den Denkmalbehörden war dabei für den Verein eine Selbstverständlichkeit.
