Laufbrunnen aus Königsbronn zur Wasserversorgung von Stadt und Land Im offenen Herdgussverfahren aus dem Hochofen gegossen

Rolf-Dieter Blumer/Erich Vomhoff

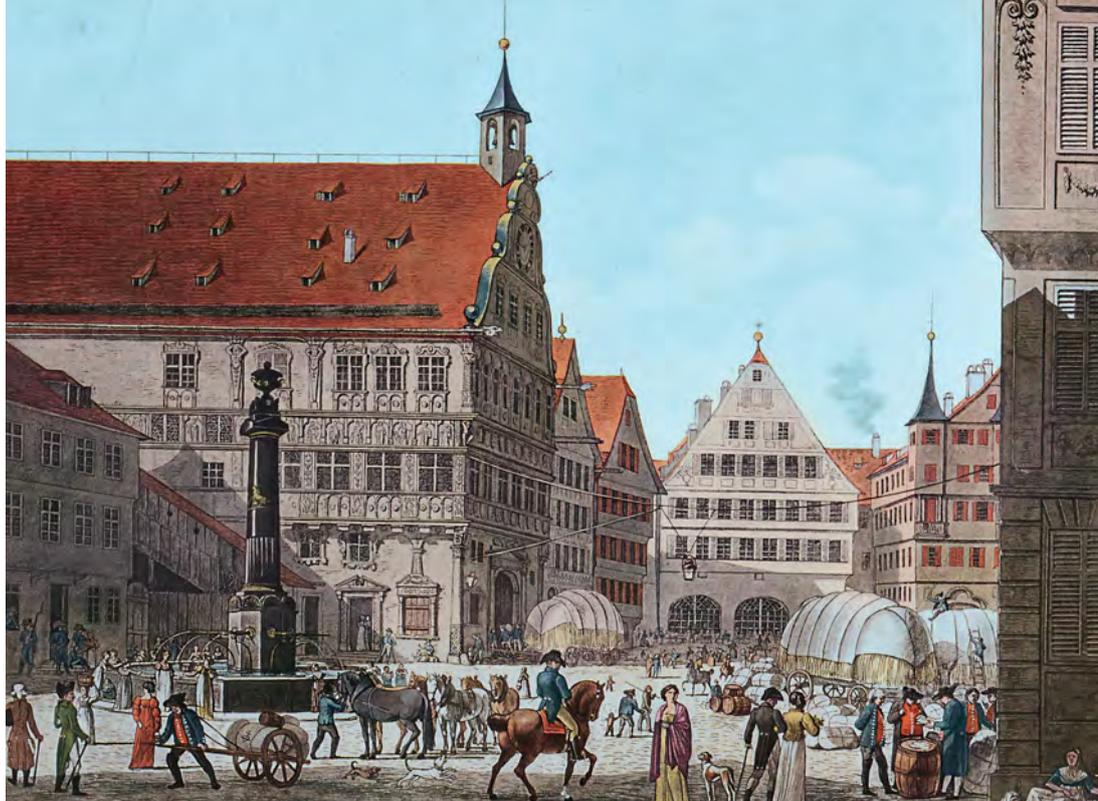
2 Lithografie „Württemberg, Malerische Ansichten aus alter Zeit“. Marktbrunnen Stuttgart. Die Platten für das Bassin von 1714, gegossen für den königlichen Lustgarten.

Einer der ersten großen in Königsbronn gefertigten Tröge ist der jetzige Rathaus- oder Marktbrunnen in Stuttgart (Abb. 2), dessen Trog nun

zum wiederholten Mal versetzt werden soll. Der mächtige, als Kulturdenkmal von besonderer Bedeutung geschützte Brunnen hat einen Durchmesser von über sieben Metern und ein Volumen von nahezu 100 m³ Wasser. Diesen Brunnen hatte Herzog Eberhard Ludwig von Württemberg für den Lustgarten bestellt und in Königsbronn in Auftrag gegeben. Das große Brunnenbecken mit den 16 Eisenplatten wurde 1714 gegossen. Die Platten zeigen den Namenszug und das Herzogswappen von Eberhard Ludwig. Neben Kriegs- und Jagdszenen sind auch allegorische Figuren dargestellt. Die für diese Brunnen typischen Eckschienen zeigen, dem Zeitgeschmack entsprechend barbusige Karyatiden. Auf einer Platte soll angeblich ein Rats Herr mit einem nackten Mädchen zu sehen sein (Abb. 3). Diese der Dichtung geschuldete Vermutung entstand erst, als der Brunnen – vielfach versetzt – vor das damalige Rathaus in Stuttgart kam. Herzog Karl Eugen schenkte den Brunnen 1761 der Stadt Stuttgart. Seinen heutigen Platz am neuen Rathaus fand dieser Brunnen allerdings erst im 19. Jahrhundert. Nach dem Zweiten Weltkrieg wurde der Brunnen erneut abgebaut, leider sandgestrahlt und flammsspritzverzinkt. Daher sind keine Farbbefunde mehr auf dem Brunnen vorhanden. Bei der letzten der drei bekannten Umsetzungen wurde der ursprüngliche Brunnenstock aus Stein 1804 durch eine in Königsbronn gegossene neue Brunnensäule ersetzt, die vom württembergischen Hofarchitekten Nikolaus Friedrich von Thouret entworfen wurde. Thouret hat für die Residenzstadt noch weitere Brunnen entworfen, unter anderem 1812 den Brunnen für den Charlottenplatz, der leider 1961 für den Umbau und die verkehrstechnische Erhöhung des Platzes abgetragen wurde und seit-

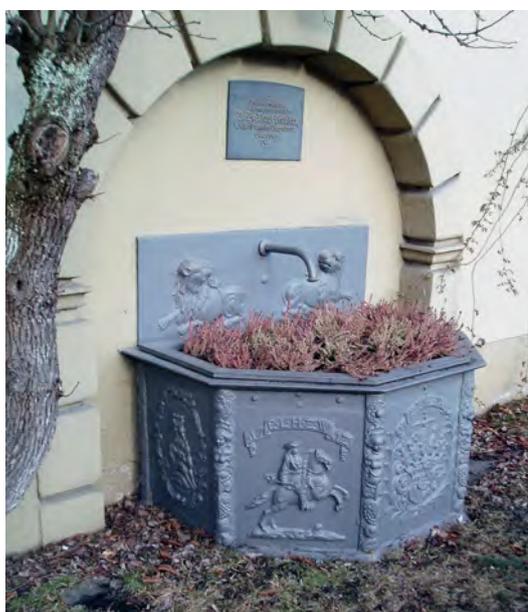
7 Wandbrunnen, Verwaltungsgebäude Königsbronn.

Manche Brunnen stehen direkt an einer Wand, in der sich auch der Wasserauslass befindet, wie zum Beispiel in Schorndorf. Ein solcher Wandbrunnen von 1712 befindet sich auch am Verwaltungsgebäude der SHW Casting Technologies in Königsbronn, selbstverständlich gestaltet mit der Württemberger Wappentafel, hier Herzog Eberhard Ludwigs (1676–1733), einem Vorgänger Karl Eugens. Die Jahreszahl im Herzogswappen ist als Datum für den Guss im Herzoglichen Eisenwerk anzusehen. Der Wandbrunnen (Abb. 7) ist in einer Nische auf der Straßenseite des Verwaltungsbaus, ein Gebäude von 1628, eingelassen. Neben der Wappentafel Herzog Eberhard Ludwigs ist der heilige Georg zu Pferde dargestellt, der unter anderem als Heiliger der Bergleute und Gießer gilt. Auch die Allegorien der Ein- und Zwietracht sind

mit ihren Symbolen gezeigt. Eckleisten mit Fruchtgehängen und zwei Löwen auf der Rückwand ergänzen das Gesamtbild. Die hier eingebauten Eckleisten haben große Ähnlichkeit mit denen an den Brunnen in Nürtingen (Marktbrunnen) und Stuttgart (Marktplatzbrunnen).
