Unterstützung für die Sorgenkinder Das Sonderförderprogramm „Instandsetzung leerstehender Kulturdenkmale in dörflichen und kleinstädtischen Ortskernen“

Bianka Hinsberger/Daniel Keller/Eva-Maria Krauße-Jünemann/
Karsten Preßler/Ulrike Schubart

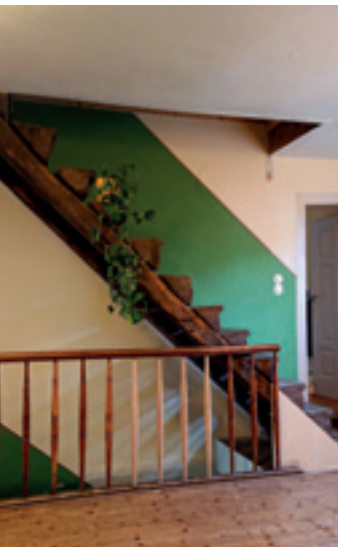
1 Mit Fördermitteln des Sonderprogramms in Höhe von 2 778 832 Euro konnten Investitionen vielfach höheren Umfangs generiert werden.

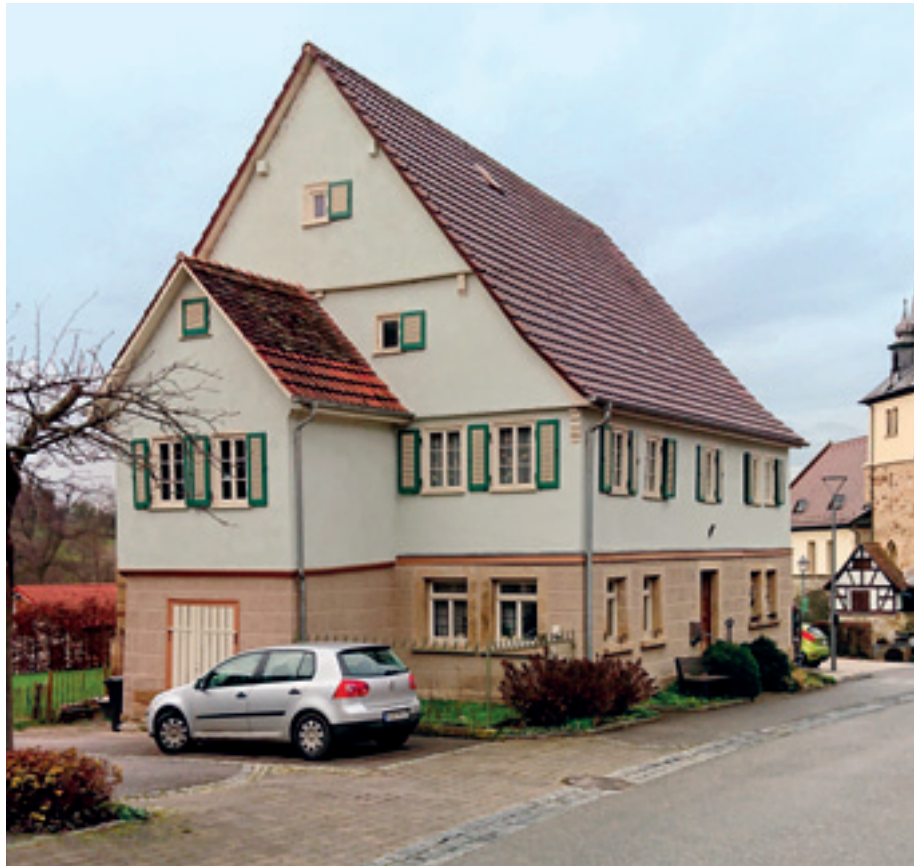
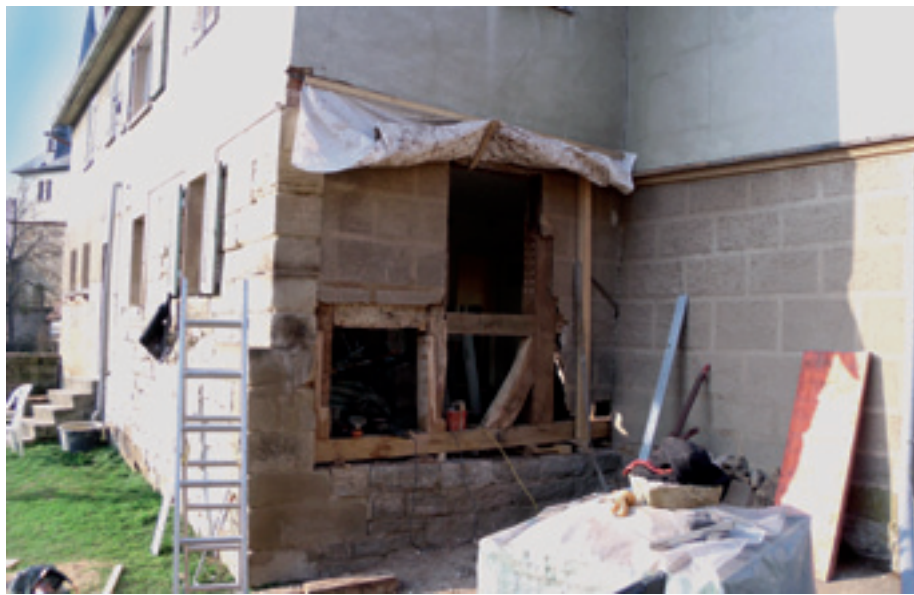
2–3 Ostansicht des Gebäudes Kirchstraße 5 in Langenbrettach nach Abschluss der Sanierung im Jahr 2020 sowie Reparatur der östlichen Fachwerkaußenwand im Jahr 2015.

Einer der ersten eingehenden Förderanträge betraf das ortsbildprägende Wohngebäude Kirchstraße 5 in Langenbrettach-Brettach (Landkreis Heilbronn). Um 1570 als Teil einer herrschaftlichen Hofanlage erbaut, diente das in seiner historischen Substanz und seinem charakteristischen Erscheinungsbild gut überlieferte Gebäude (Abb. 2) bis 1815 als Gasthaus zur Sonne, anschließend weitere 190 Jahre reinen Wohnzwecken. Nach langjährigem Leerstand und Abbruch der rückwärtigen Scheune bot das zweigeschossige verputzte Fachwerkgebäude einen trostlosen Anblick, die Bausubstanz war durch eindringende Feuchtigkeit in weiten Teilen geschädigt, Schimmel und Hausschwamm hatten sich gebildet. Mit einer denkmalerfahrenen Architektin an der Seite und in regelmäßiger Abstimmung mit der Denkmalpflege machte sich ein junges engagiertes Paar daran, das Sorgenkind zu neuem Leben zu erwecken. Auf Grundlage einer detaillierten Bestands- und Schadensaufnahme wurde ein Planungskonzept entwickelt, das die denkmalpflegerischen Erhaltungsziele mit den Nutzungs- und Modernisierungsabsichten der Bauherren in Einklang brachte. Das ins 16. Jahrhundert datierende stark geschädigte Holztragwerk wurde repariert und partiell ertüchtigt (Abb. 3). Dank der Erfahrung und Umsicht der Zimmerleute gelang es, Substanzeingriffe zu minimieren und originale Ausfachungen in situ zu erhalten. Auch der überlieferte Ausstattungsbestand wie Holzböden, Treppen, Zimmertüren, Lamberien sowie die Putze auf den Innen- und Außenwänden (einschließlich der Zierputzquaderung des Sockelgeschosses) konnten großteils erhalten und handwerklich repariert werden (s. Abb. S. 94 oben). Gleichermäßen überraschend wie erfreulich waren die Befunde bauzeitlicher Gefachputze mit Bemalung, die bei der Außeninstandsetzung zutage kamen und erfolgreich gesichert wurden.

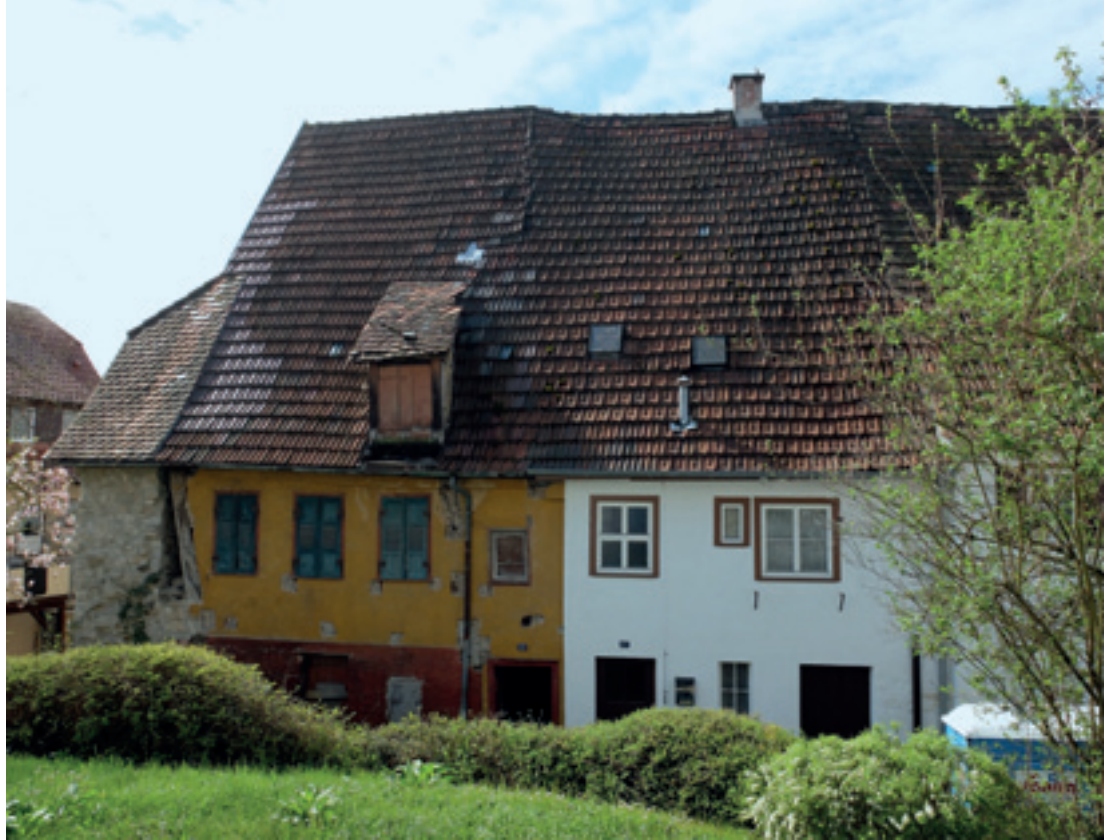
4 Nordfassade des Hauses in der Strohstraße 15 in Nürtingen im Jahr 2016.

Dach auf. Bauhistorische Untersuchungen erbrachten den Nachweis, dass es bereits um 1394 errichtet wurde und somit das älteste bisher bekannte Wohnhaus Nürtingens ist. Sein Ostgiebel lehnt sich an die Stadtmauer an, deren Wehgang vom Gebäude aus betretbar ist (Abb. 4; 5). Zusammen mit dem benachbarten Blockturm, der wie die Stadtmauer rund 50 Jahre älter sein dürfte, bildet es die Südostecke der mittelalterlichen Stadt. Dieses auch „romantischer Winkel“ genannte Quartier überstand als einziges den Stadtbrand von 1750. Das Haus selbst besitzt zwar größtenteils erneuerte Außenwände an den Traufseiten, hat aber

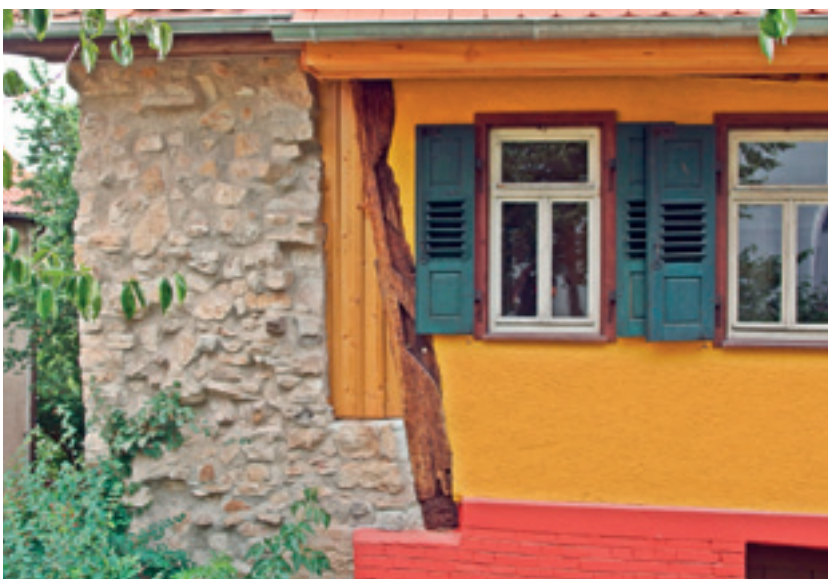
5 Fassadendetail nach Instandsetzung mit Bruchkante der Stadtmauer und spätmittelalterlichem Eckständer mit Blattsassen im Jahr 2017.

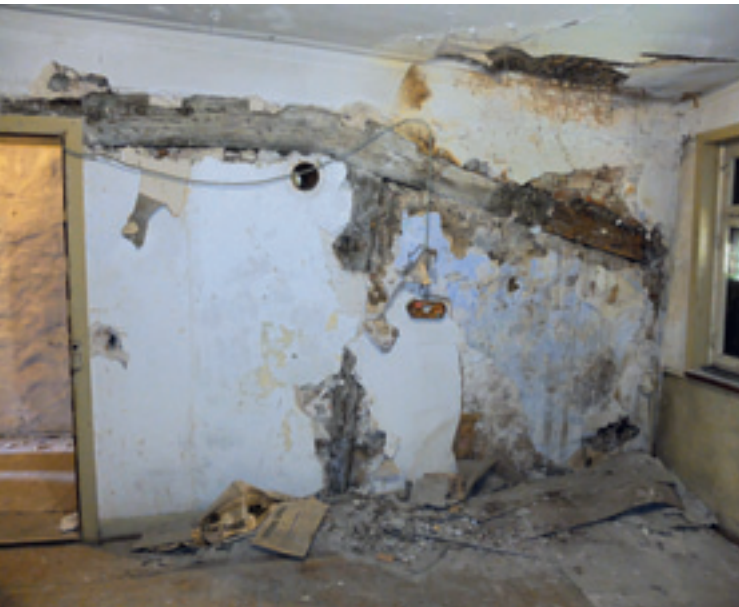
6 Vorzustand der ehem. Bohlenstube im Obergeschoss des Hauses in der Strohstraße 15 mit Stuckdecke des 19. Jahrhunderts und Auflagerbalken der ehem. Bohlen-Balkendecke. In den Ausnehmungen („Kammsassen“) lagen ursprünglich die Balken. Aufnahme 2016.

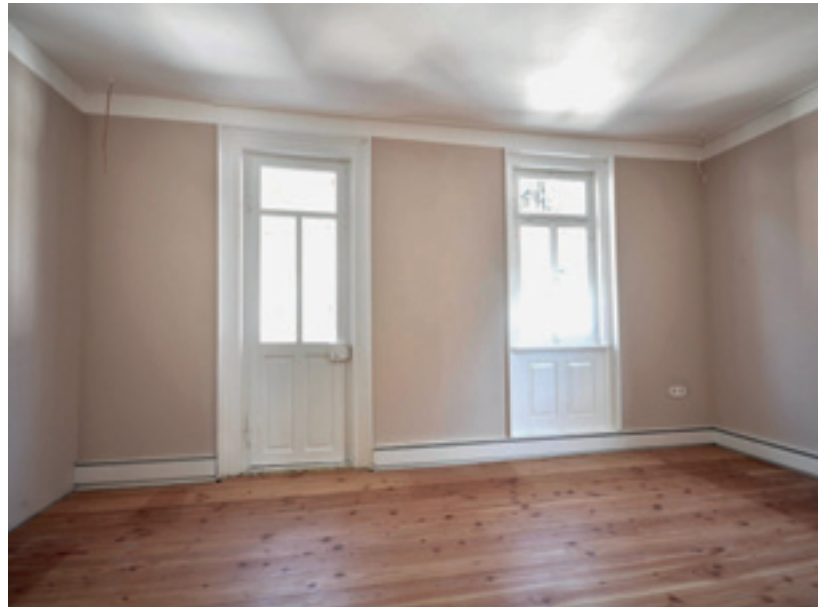
7 Zustand nach der Sanierung des Hauses in der Gernsbacher Straße 41. Die bauzeitlichen Böden und Fenster blieben erhalten. Hier ein Blick in das Hauptzimmer im Dachgeschoss, 2016.

Nach dem Entfernen sämtlicher Verkleidungen und moderner Einbauten zeigte sich, dass die komplette bauzeitliche Ausstattung wie Dielenböden, Stuckdecken, Treppen, Lamberien, Tüorzargen und Türblätter noch vorhanden war. Im Zuge der Sanierungsmaßnahme wurden diese Elemente aufgearbeitet und lassen das gerettete Kulturdenkmal nun auch im Innern wieder in seinem Alterswert erstrahlen (Abb. 7).

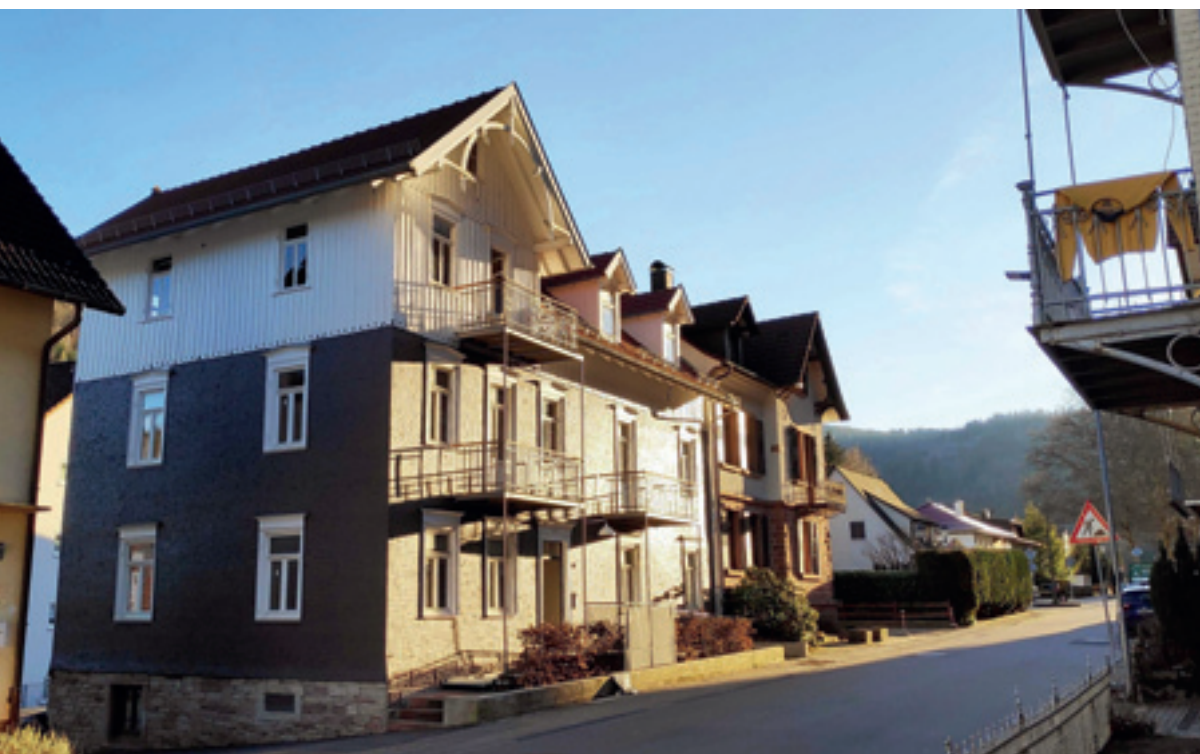
8 Straßenfassade mit den filigranen Metallbalkonen nach der Sanierung in der Gernsbacher Straße 41, Bad Herrenalb. Aufnahme 2019.

Nach langer Leerstandsperiode ernsthaft vom endgültigen Verlust bedroht war auch ein ortsbildprägend an einer innerörtlichen Durchgangsstraße gelegenes Baudenkmal in Bad Herrenalb (Landkreis Calw). Das zweigeschossige Wohngebäude wurde zusammen mit einer Gruppe weiterer Wohnhäuser entlang der Gernsbacher Straße Ende des 19. Jahrhunderts unter Stadtbaumeister Schnaitmann im „Schweizerstil“ errichtet (Abb. 8). Diese

Stilrichtung mit relativ flachen, weitauskragenden Dächern, üppigen Verzierungen durch Brettschnitzereien und bogenförmigen Schmuckgiebeln, mit Schindelschirm oder Brettschalung sowie mit filigranen Metallbalkonen war insbesondere für kleinstädtische Erholungsorte wie Herrenalb in dieser Zeit typisch.

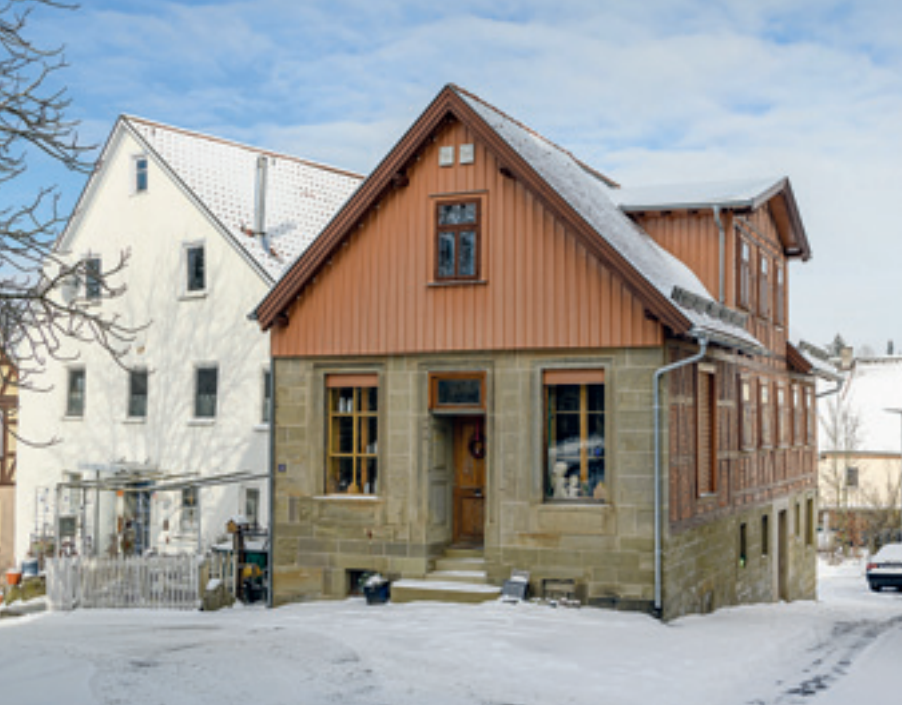
9 Ansicht von Süden mit Haupteingang und ehem. Ladengeschäft: Kirchgasse 18 in Kupferzell. Hinter dem Kaufladen befindet sich die zum Architekturbüro umgenutzte ehemalige Weinstube.

Auch dem 1881 unter Einbeziehung älterer Bauteile als Wohnstallhaus errichteten Gebäude Kirchgasse 18 in Kupferzell (Hohenlohekreis) ist heute nicht mehr anzusehen, in welchem miserablen Zustand es sich noch vor wenigen Jahren befand. Das hangseitig zweigeschossige, in Mischbauweise erstellte Gebäude mit Satteldach und Zwerchhaus zeigt mit großzügigem Dachüberstand, profilierten Pfetten- und Sparrenköpfen sowie ausgemauertem Sichtfachwerk bauzeitliche Architekturelemente (Abb. 9). Inmitten des Dorfes bei der Kirche gelegen, diente der Bau später unter anderem als Molkerei, Krämerladen und Wirtshaus und ist einschließlich der Ausstattung mit hölzerner Staketentreppe, Rahmen-Füllungstüren, Winterfenstern und Ladeneinbauten mit Tressen nahezu unverändert erhalten geblieben (Abb. 10; 11). Neben der skizzierten traditionellen Mischfunktion besitzt das Haus auch aufgrund der 1882 hier vollzogenen Gründung der Molkereigenossenschaft Kupferzell-Gerabronn-Schwäbisch Hall besondere heimatgeschichtliche Bedeutung.

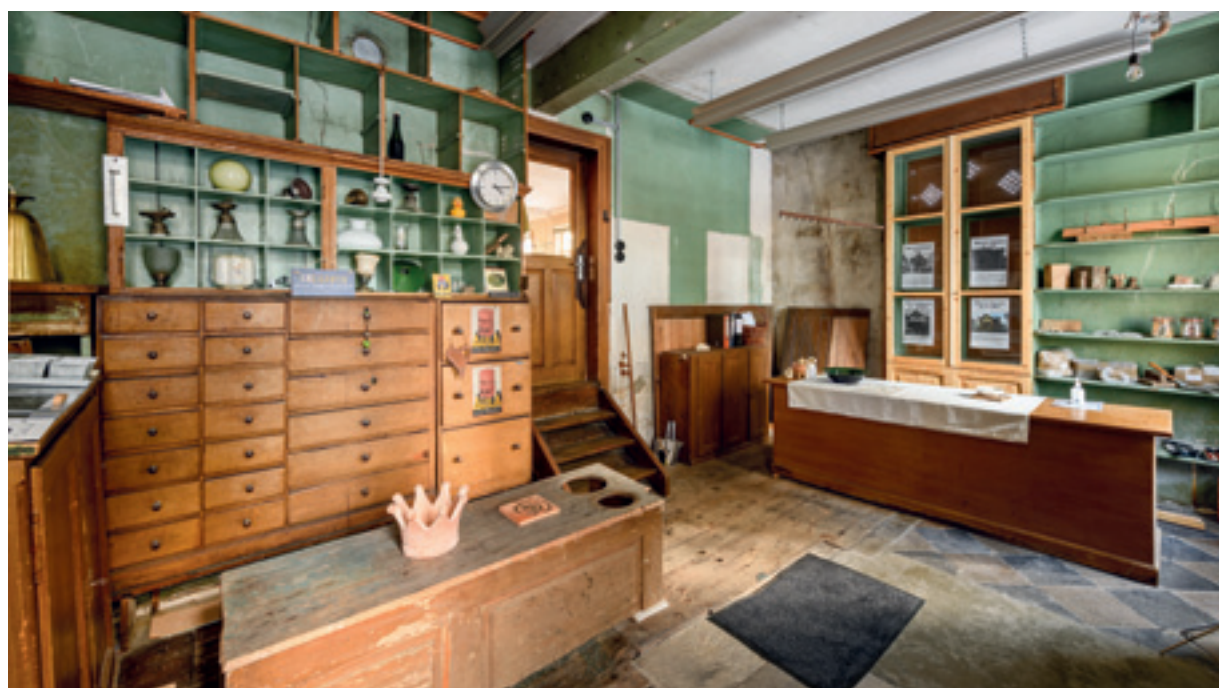
10 Ehemaliger Krämerladen, links der Eingang zur ehemaligen Weinstube.

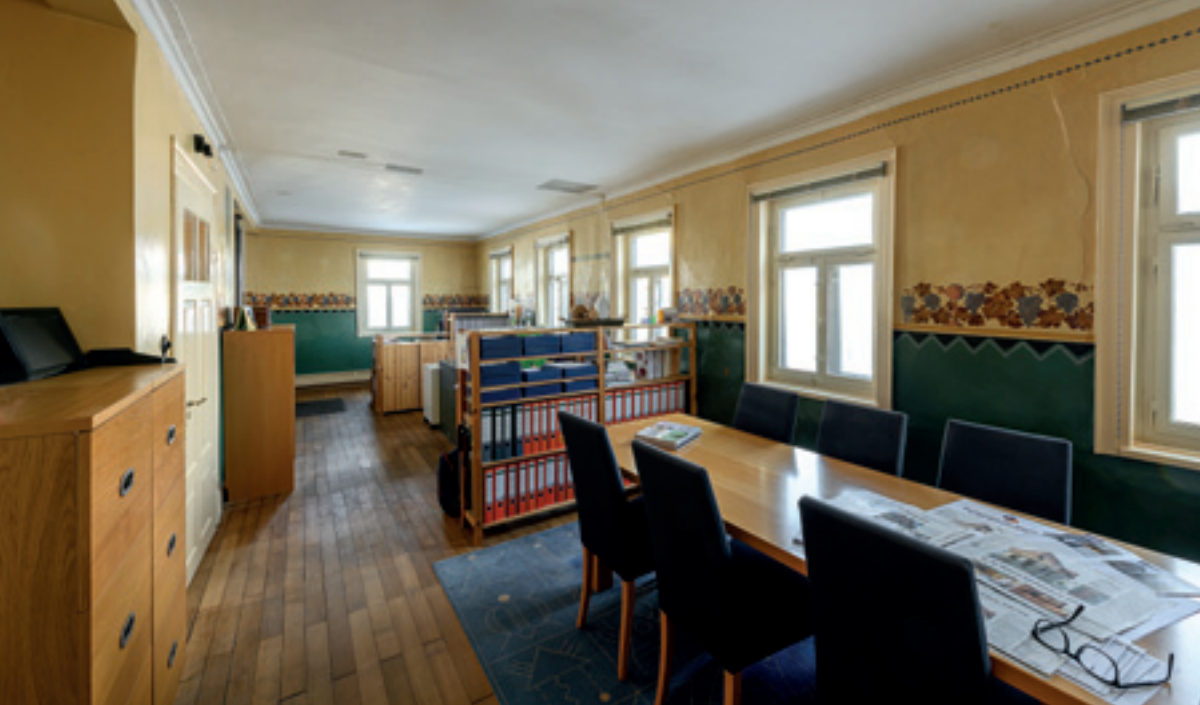
11 Ehemalige Wirtsstube nach Norden mit Zickzack- und Weinreben-Fries und originalen Kastenfenstern.
