Denkmalschutzpreis für die behutsame Sanierung des Jägerhauses in Bermatingen

Das Jägerhaus als Zeugnis klösterlicher Weinwirtschaft

Die Sanierung

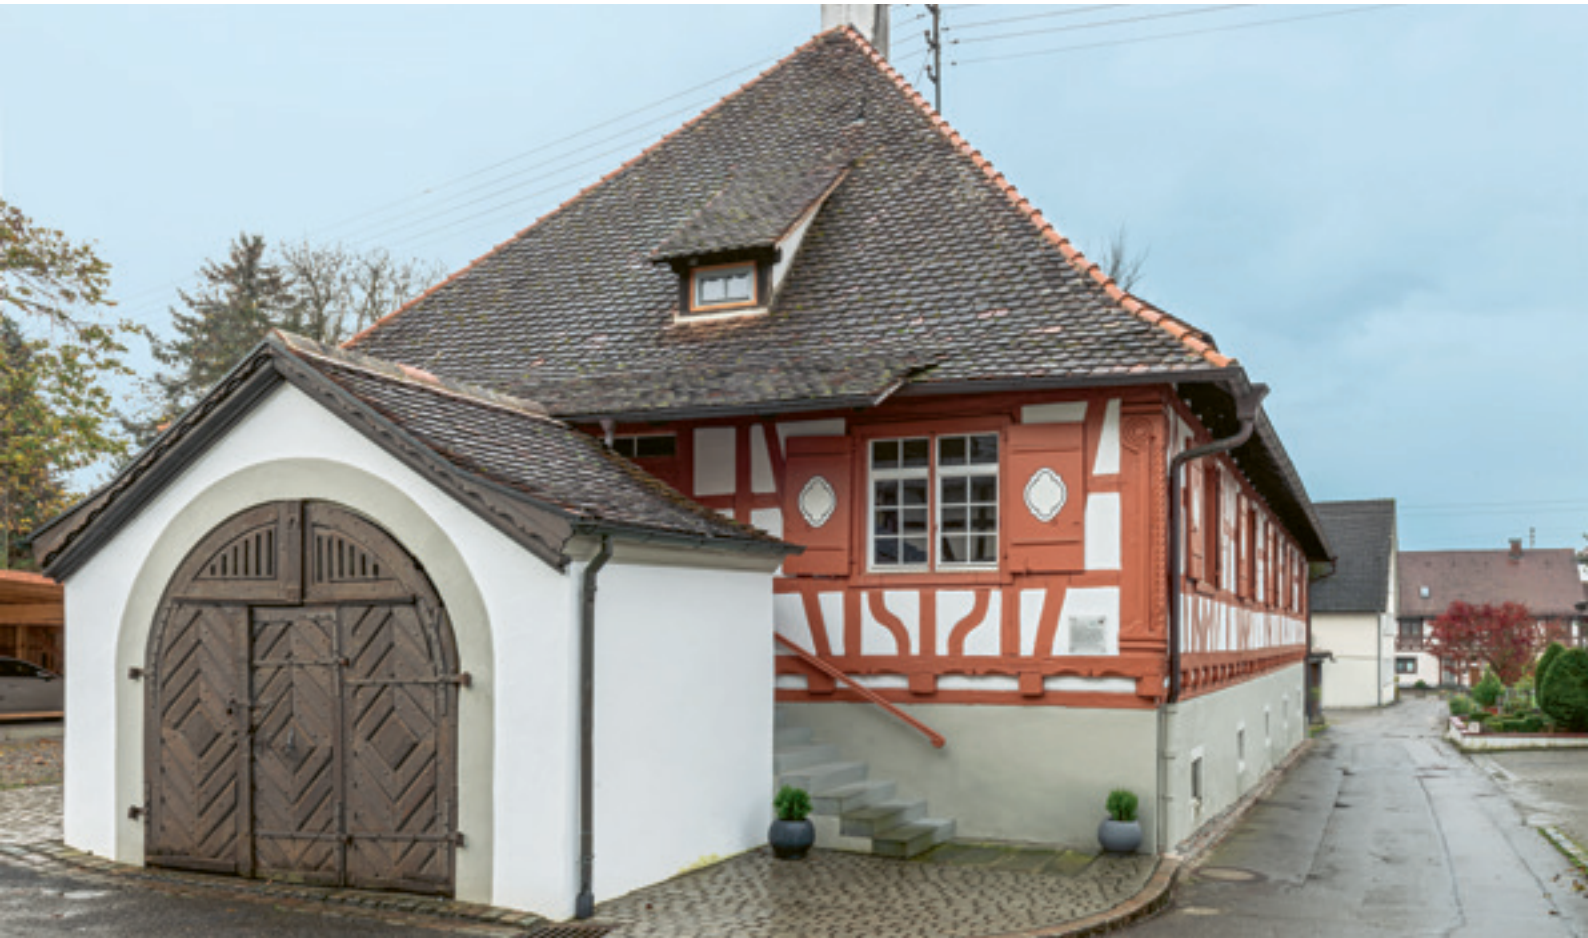
1 Nordwestansicht des Jägerhauses.

legenem Kloster Salem im 18. Jahrhundert zur erntenahen Verarbeitung der Trauben erbaute Torkelscheuer, ein stattlicher Fachwerkbau mit Halbwalmdach. Ihr gegenüber liegt der ehemals klösterliche Wirtschaftshof aus der gleichen Bauzeit, das sogenannte Jägerhaus. Der eingeschossige Fachwerkbau mit Walmdach über einem massiven Kellergeschoss mit großem überbauten Kellerabgang (Abb. 1) zeigt die für Bermatingen typischen Schmuckformen wie Zierfachwerk und ornamentverzierte Fensterläden. Als besonderes Kennzeichen für die Zugehörigkeit des Hofes zum Kloster Salem sind die mächtigen Eckständer mit geschnitzten Abtsstäben verziert.

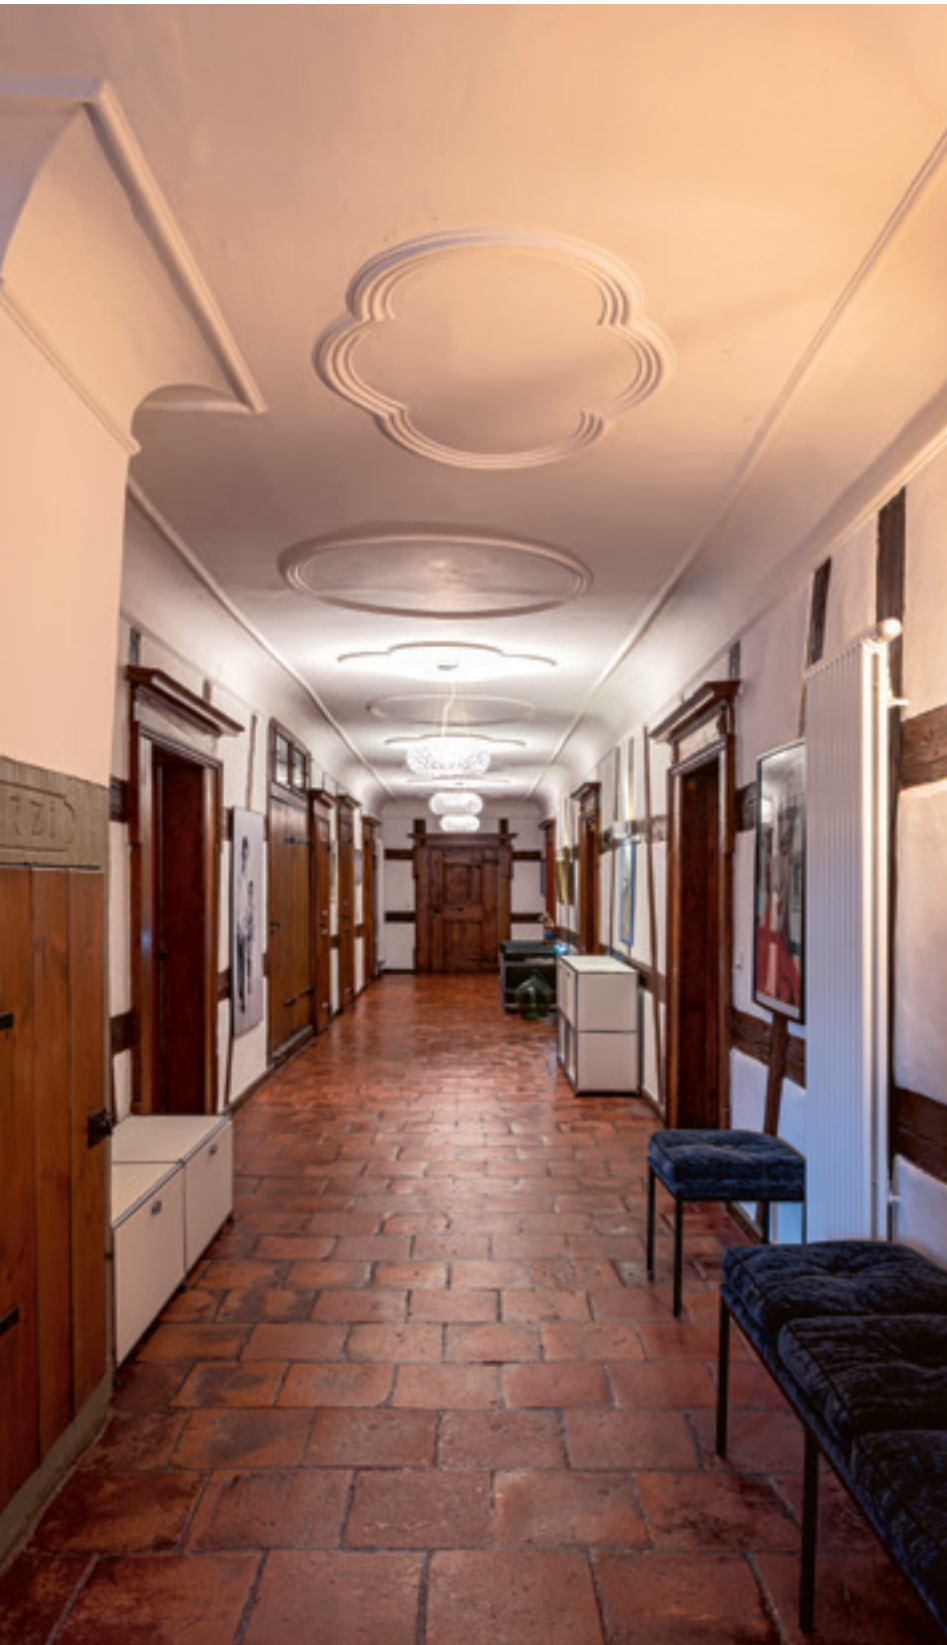
2 Blick entlang des Flures.

Erschlossen wird das Gebäude an der Nordseite über einen mittigen schlicht gestalteten Zugang im Hochparterre über eine beidseitig begehbare Treppenanlage hinter dem massiven Kellereingangsbau. Das Innere ist mit einem für Rebmännerhäuser charakteristischen Grundriss gegliedert: Beidseitig eines langgestreckten Mittelflurs reißen sich Räume gleicher Größe in regelmäßiger Abfolge (Abb. 2). Beeindruckend ist die barocke Ausstattung, wie die mit Ohrgehänden geschmückten Türen (Abb. 6) und die stuckierten Decken (Abb. 3). Hinter einer dieser Türen verbirgt

Entfernung des Mitte des 20. Jahrhunderts eingebauten Windfangs die Grundrissstruktur mit durchgehendem Mittelflur wieder ablesbar. Durch die Entfernung neuzeitlicher Tapeten, Bodenbeläge und nachträglich eingezogener Wände kamen viele wertvolle Details zum Vorschein, wie historische Farbfassungen in Blautönen unter der Raufasertapete und Breitdielen im Bereich der heutigen Küche. Diese wurden begeistert in das neue Wohnkonzept integriert.

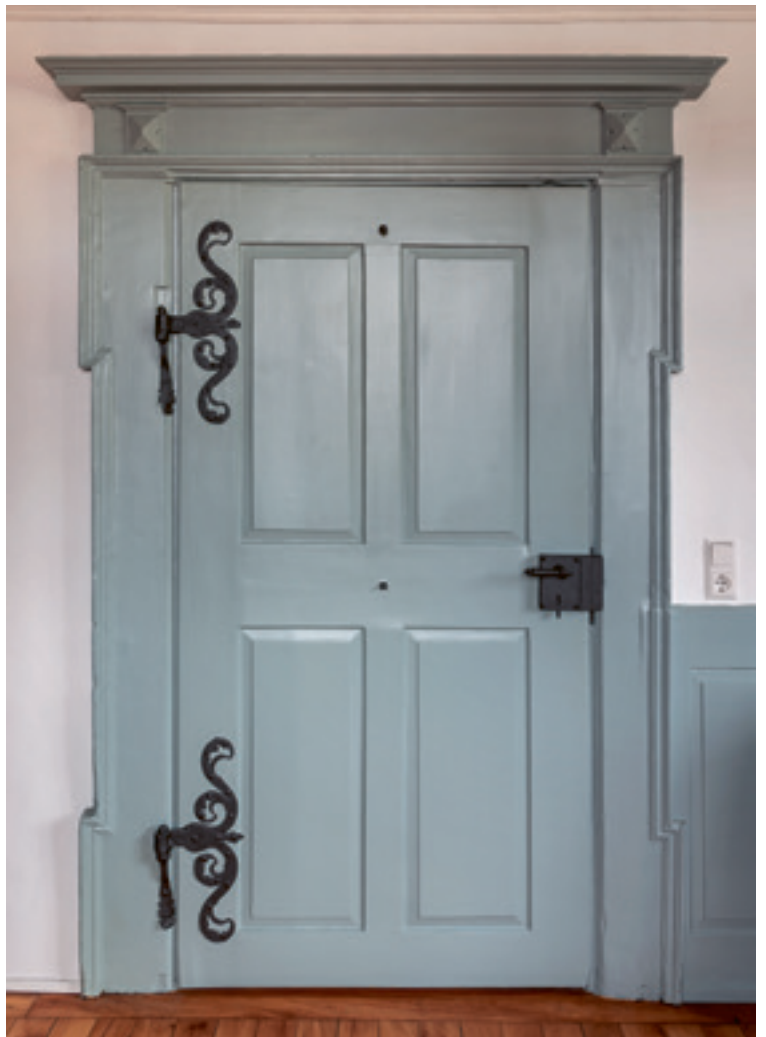
6 Eine der barocken Türen.
