# DENKMALPFLEGE IN BADEN-WÜRTTEMBERG

NACHRICHTENBLATT DES LANDESDENKMALAMTES • 1/1999

<b>Dieter Planck</b>	Jahresrückblick 1998	<b>1</b>
<b>Rainer Laun/Rudolf Pörtner</b>	Die Instandsetzung der „Hühnerfautei“ im ehemaligen Zisterzienserkloster Schönau	<b>7</b>
<b>Barbara Scholkmann/ Tilmann Marstaller/Anke Scholz</b>	Das älteste Fachwerkhaus in Reutlingen	<b>22</b>
<b>Günter Kolb</b>	Zur Wiedereinweihung von Schloß Gomaringen	<b>27</b>
<b>Stefan Uhl</b>	Ein Fachwerkgebäude des frühen 14. Jahrhunderts auf Schloß Gomaringen	<b>34</b>
<b>Judith Breuer</b>	Der „Mühlhof“ zu Oberstenfeld Ein Aufruf zu seiner Erhaltung durch passende Nutzung	<b>39</b>
<b>Rupprecht Lucke</b>	Taubenhäuser als Baudenkmale	<b>43</b>
<b>Ulrike Plate</b>	Die Altstadt Durlachs als Gesamtanlage	<b>48</b>
<b>Petra Wichmann</b>	Apotheke sucht Apotheker Die historische Stadtapotheke in Radolfzell am Bodensee ist anschaulich überliefert	<b>53</b>
<b>Ralf Baumeister/Andreas Hensen</b>	Archäologie im Wieslocher „Dörndl“	<b>55</b>

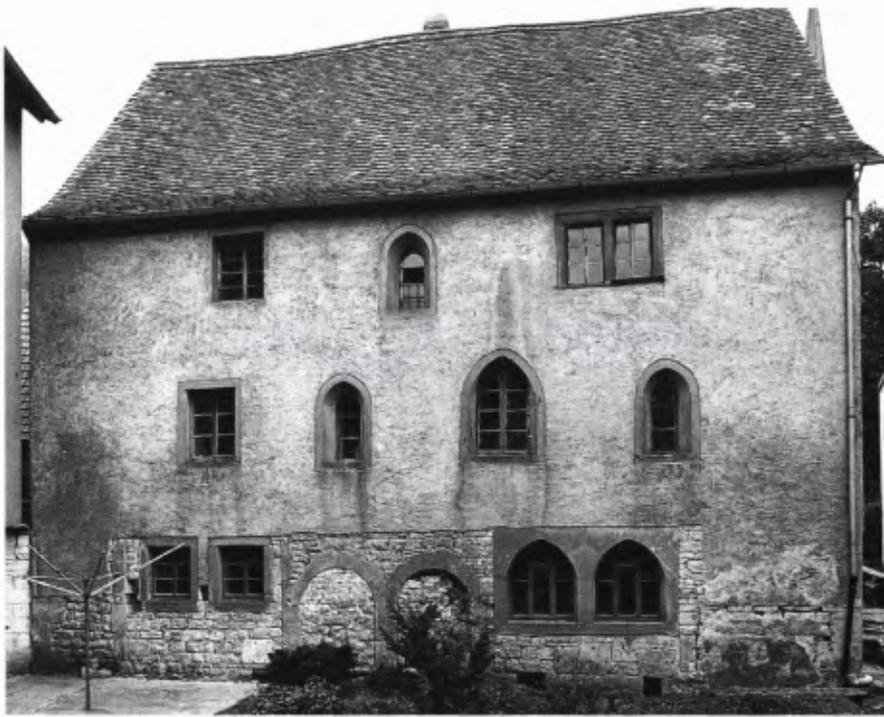
■ 3 Südansicht der Hühnerfautei mit teilweise freigelegtem Erdgeschoßmauerwerk, in dem die Spuren romanischer Baubefunde und spätere Umbauzustände erkennbar sind (1992).

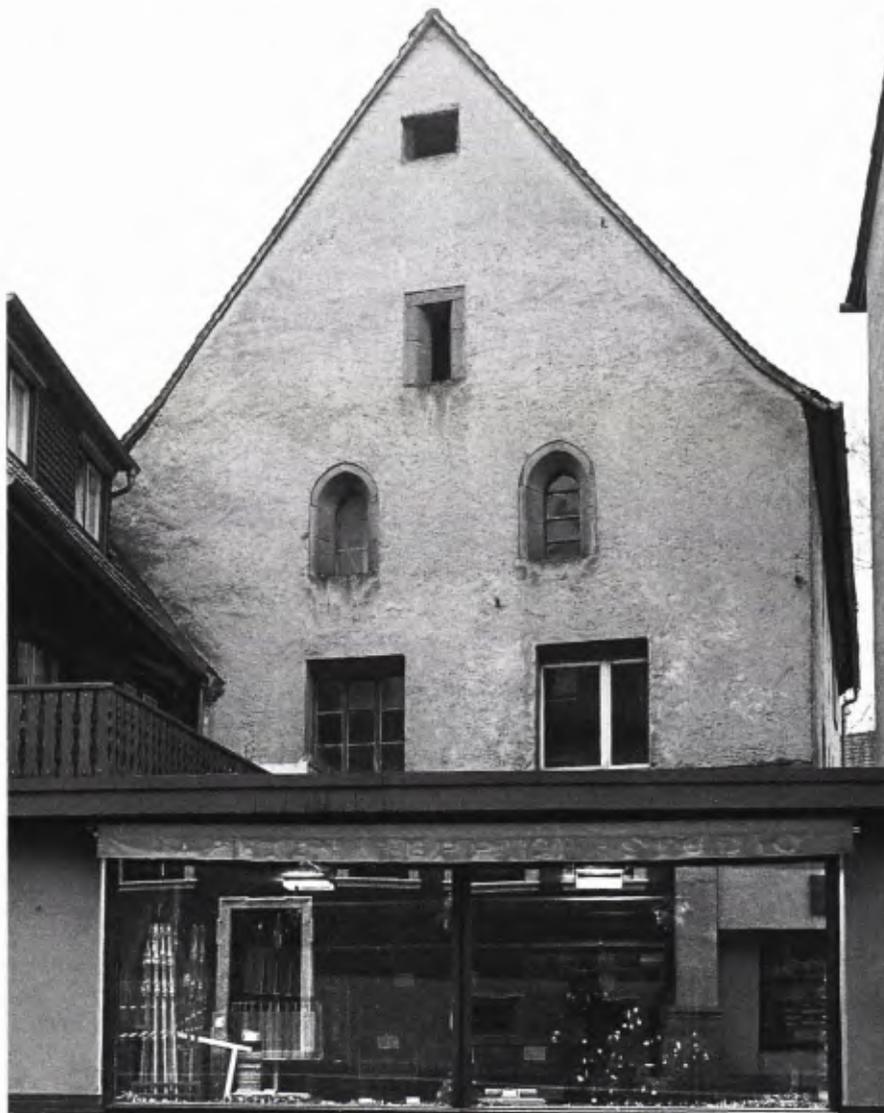
■ 4 Die teilweise neuzeitlich zugebaute Westansicht der Hühnerfautei mit drei originalen sowie später vergrößerten Fenstern (1992).

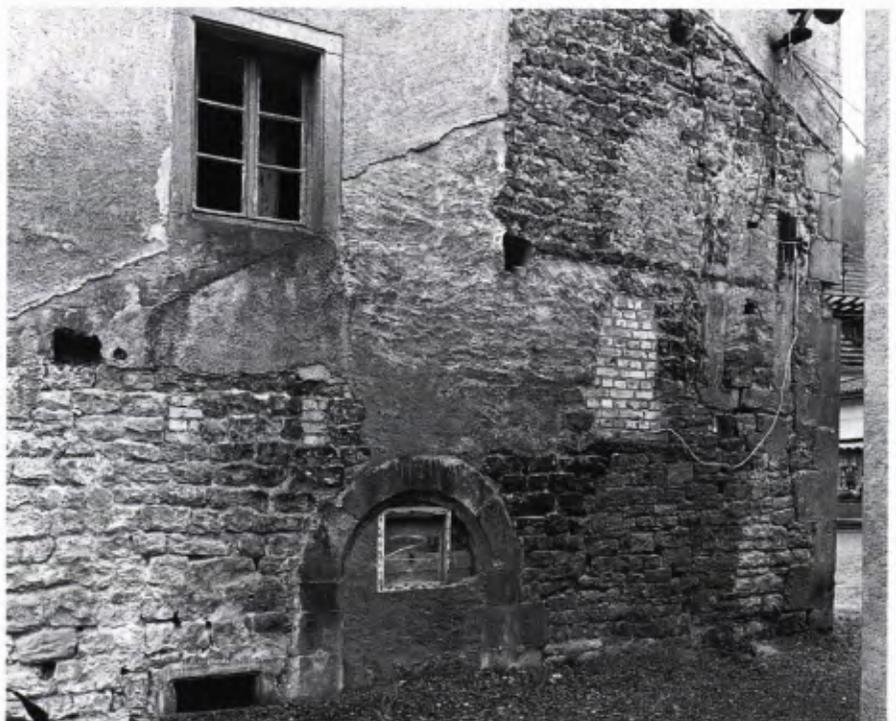
■ 5 Detail der statisch schwer geschädigten Ostansicht mit den Spuren früherer Anbauten und den beiden zugemauerten Ausgängen im Erd- und Obergeschoß (1992).

An den massiven Umfassungswänden und an dem Kaminblock im Keller- und Erdgeschoß war es dort zu Schäden im Mauerwerk gekommen, wo man in das Mauergefüge eingegriffen hatte. Die Nische für die Esse im nördlichen Abschnitt der östlichen Giebelwand im Erdgeschoß hatte einen gemauerten Bogen erhalten, um die Wand darüber abzufangen. Der Bogenschub wirkte auf die geschwächte Wand an der Nordwestecke ein. Weitere Schwächungen verursachten ein Türdurchbruch zu einem Abtritt(?) im 1. Obergeschoß und ein in die Giebelwand eingeschlitzter Kamin. In dem gestörten und schubbeanspruchten Gefüge bog die Nordostecke der Giebelwand aus. Mehrere, bis zu 40 mm breite Risse durchzogen das Mauerwerk. Im Abschnitt der Nische im Erdgeschoß lösten sich Steine aus dem Gefüge. Daraus entwickelte sich ein Wanddurchbruch, durch den man hindurchschauen konnte. Die Lastkonzentration am Fuß der Nordostecke bewirkte so hohe Kantenpressungen, daß es zu einer Steinabplatzung und zu Spaltzugrissen in zwei Eckquadersteinen kam. Zu den Rissen im westlichen Teil der Nordwand trugen vermutlich nachträglich hergestellte Wanddurchbrüche und Baumaßnahmen auf dem Nachbargrundstück bei.

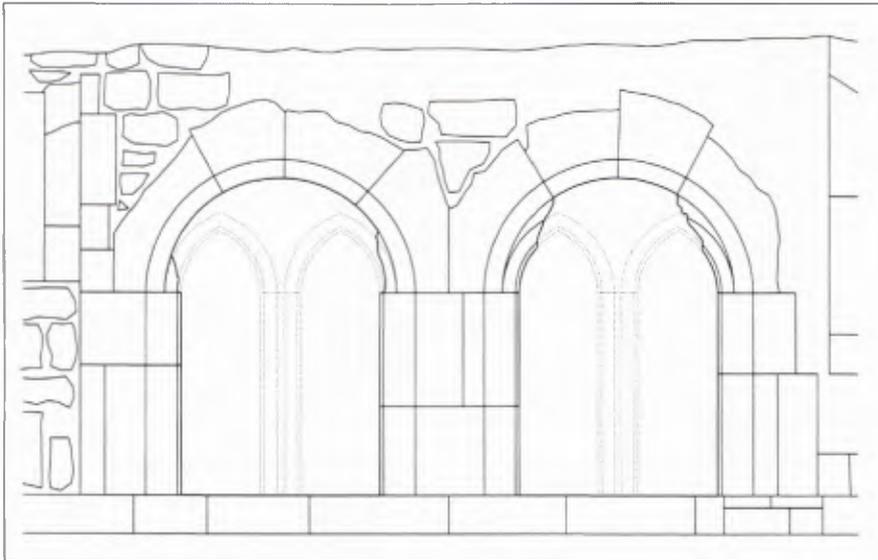
■ 6 Umzeichnung einer Bauaufnahme der beiden mittleren Bogenöffnungen in der Südfassade, ergänzt um das rekonstruierte Bild der bauzeitlichen romanischen Fensterunterteilung auf der Grundlage der Baubefunde (nach einer Zeichnung des Planungsbüros WFPH).

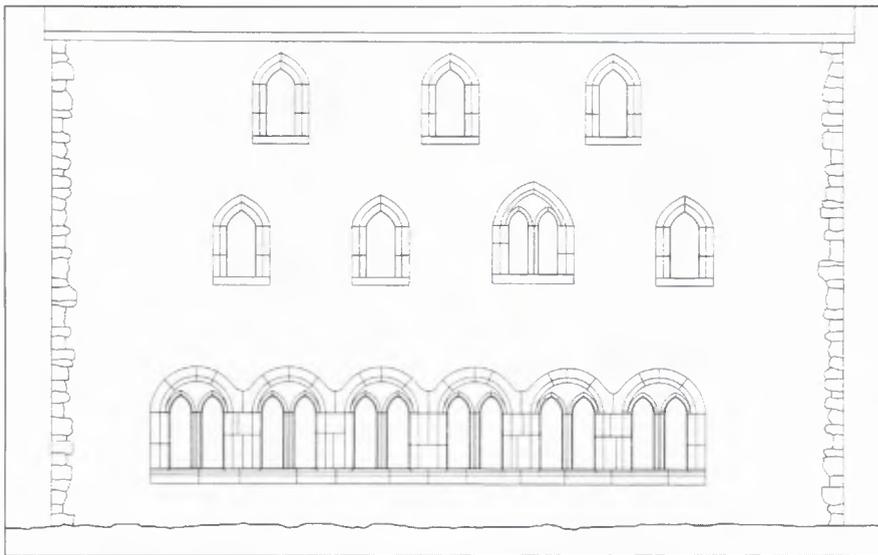
■ 7 Mutmaßliches Erscheinungsbild der Südfassade zur Erbauungszeit 1252.

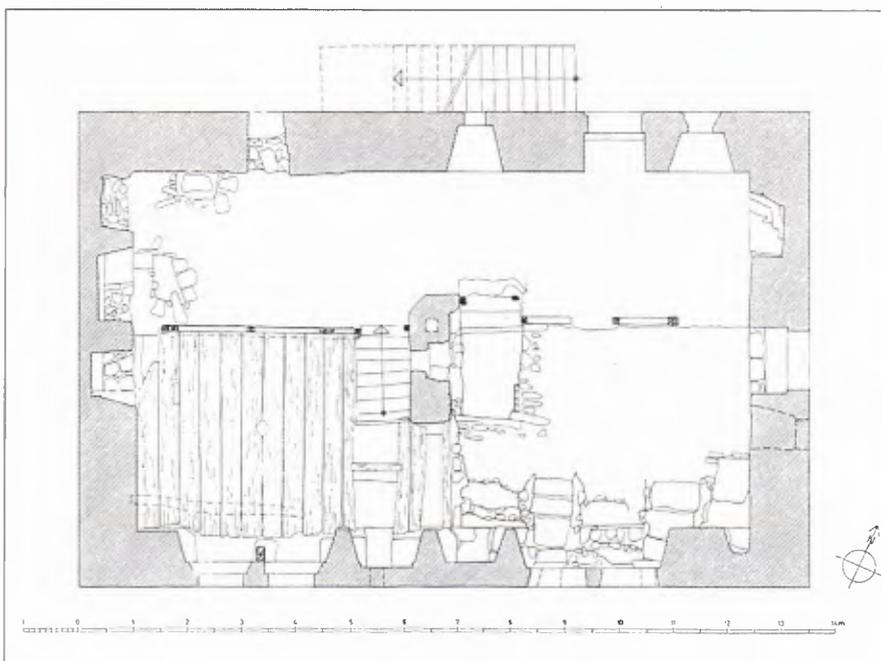
■ 8 Querschnitt im Bereich des flach gedeckten Bohlenkellers mit Blick auf die westliche Giebelwand. Erkennbar sind die 1745 vorgenommene Aufmauerung der Giebelwand sowie die erheblichen Verformungen innerhalb der Decken.

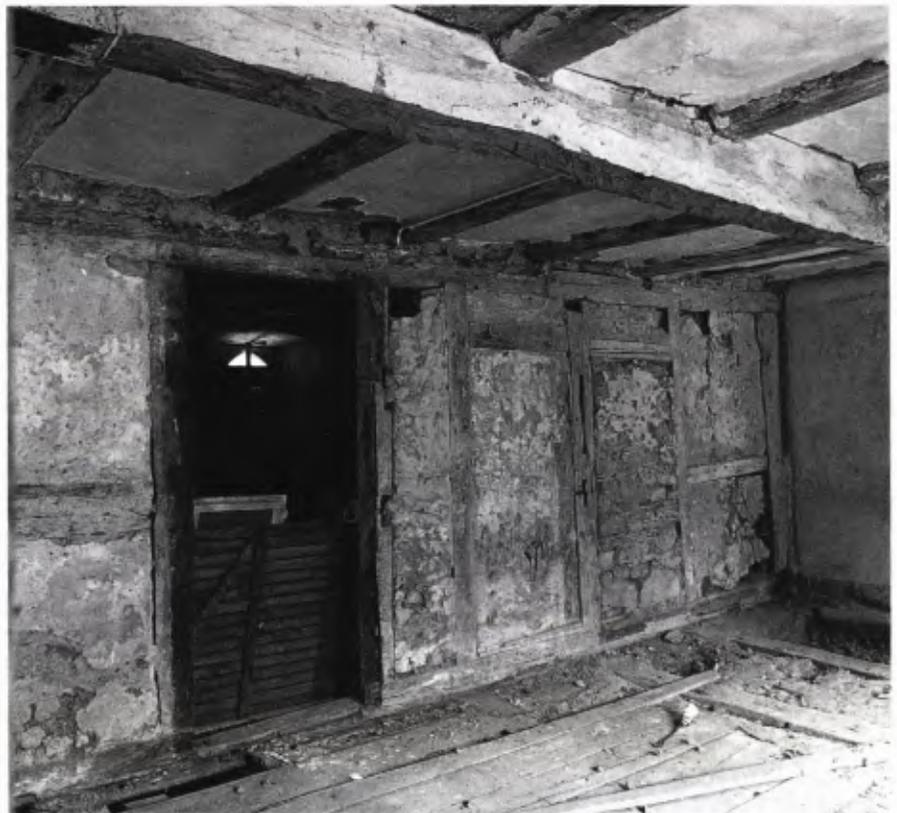
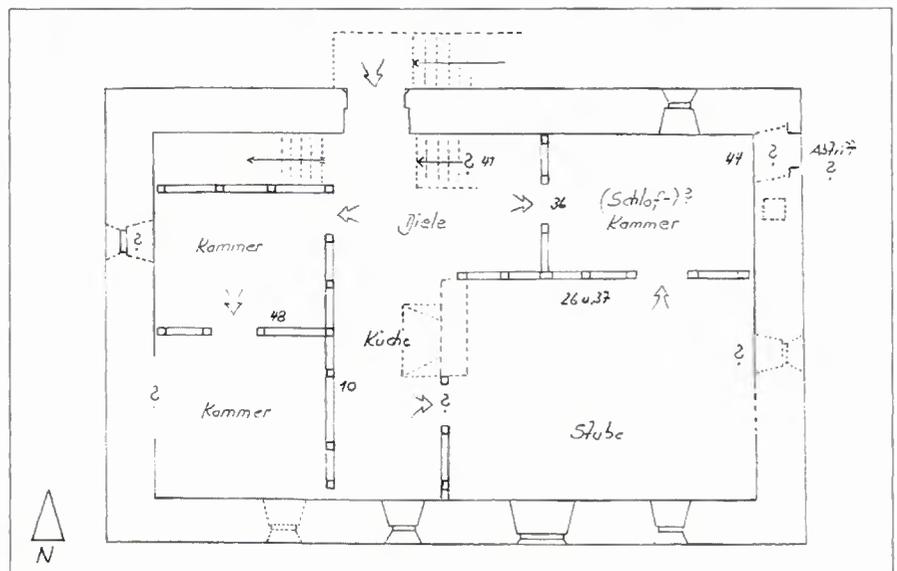
■ 12 Skizze des durch die Bauforschung erschlossenen, 5-Zimmer umfassenden Grundrißgefüges im 1. Obergeschoß, das 1559 anstelle des zuvor nur mittig quer unterteilten Stockwerkes eingebaut wurde.

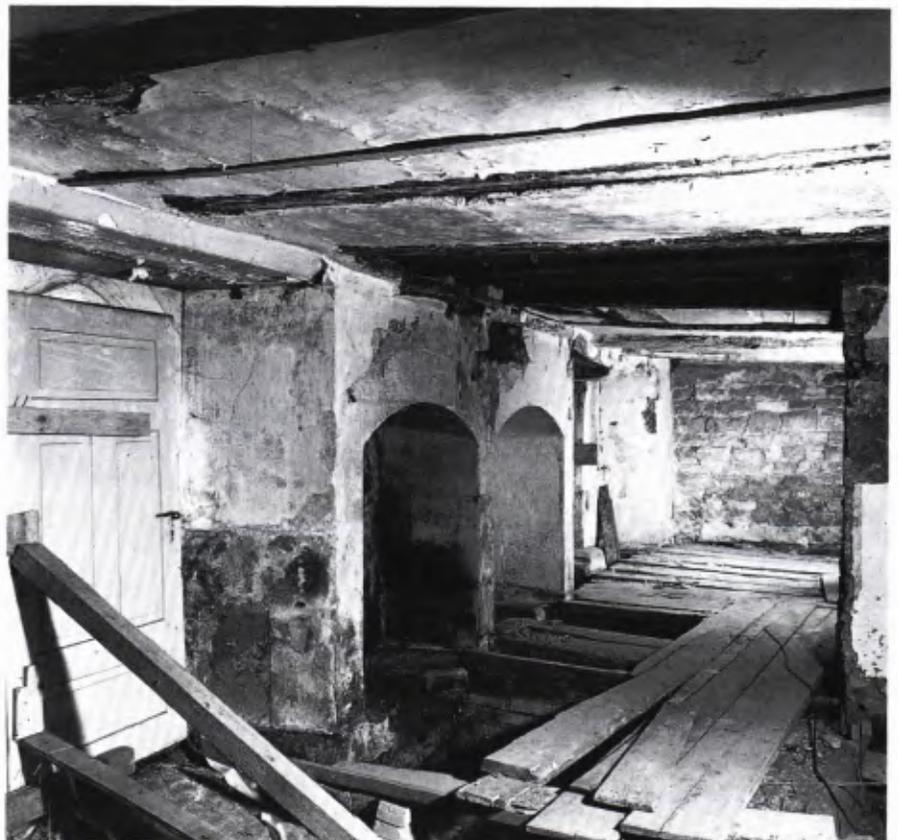
■ 13 Blick von Osten auf die Innenseite der Südfassade mit den beiden originalen Fensteröffnungen, die vor dem Einbau der Keller und der damit verbundenen Anhebung des Fußbodens eine 70 cm hohe Brüstung besaßen. Im Hintergrund sind am Boden die Dielen über dem westlichen Keller erkennbar. Am rechten Bildrand der Ansatz des Kaminblocks (1992).

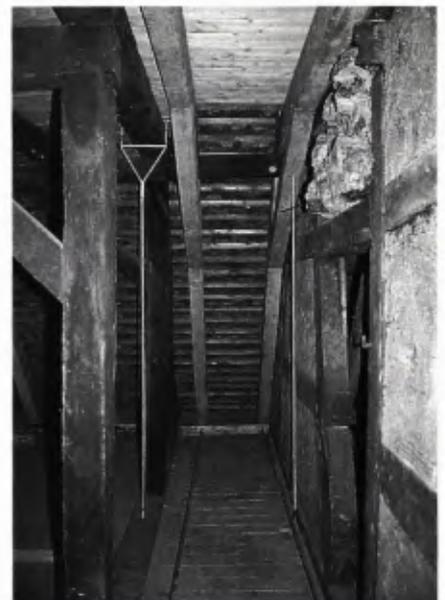
■ 15 Blick in den Dachstuhl zwischen die mittigen Bindergespärre, an die die Obergeschoßdeckenbalken aufgehängt wurden (1996).

Jahr 1989 – im Vergleich zum Bestand in den übrigen Geschossen – im wesentlichen einheitlich und vollständig. Eine Fachwerkquerwand teilte den Dachraum in zwei Abschnitte. Ein stehender Dachstuhl stützte die Sparren und trug die Deckenhölzer über dem unteren Dachgeschoß. Sie funktionierten nicht als Riegel der Gespärre, sondern lagen ohne axialen Bezug und ohne Verbindung zu den Sparren als Balken auf den beiden Pfetten und dem Mittellängsunterzug. Die Sparren bestanden aus sehr schlanken, minderwertigen Hölzern, lagen in Abständen zwischen 30 und 75 cm und hatten keinerlei axialen Bezug zu den Deckenbalken, die einen Achsabstand von ca. 1,1 m haben. Die Sparren standen auf dünnen Schwellhölzern, die mit Bauklammern und Schlaudern an den Deckenbalken zurückverhängt waren. Die Schwellhölzer waren schadhafte und infolge des Sparrenschubes erheblich ausgebeugt. Damit waren im Gefüge des Daches nach der Abbundzeit, der Qualität der Ausführung und des Bauzustandes drei Konstruktionen zu unterscheiden: Die um 1250/51 sorgfältig abgebundenen Ankerbalken, der um

1745 aufgeschlagene stehende Dachstuhl, in dem einzelne Hölzer schadhaft waren bzw. fehlten, und das zuletzt eingebaute, inzwischen völlig desolate Gefüge der Gespärre.

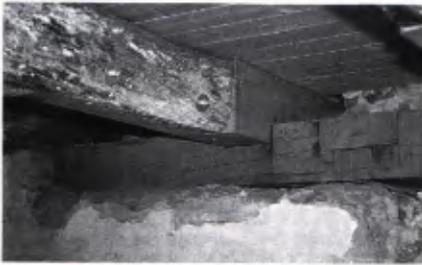
■ 16 Ein Beispiel für die zahlreichen, handwerklich sorgfältig reparierten Balken, hier aus einem Auflagerbereich im 2. Obergeschoß.

Der Umfang der Schäden und Mängel machte zahlreiche Reparaturen am Holz- und Mauerwerk erforderlich. Die Holzreparaturen wurden zimmermannsmäßig ausgeführt, das Mauer-

werk mauerermäßig instand gesetzt. Ergänzend mußte die östliche Giebelwand durch den Einbau von Spann- und Nadelankern ertüchtigt werden. Deckenhölzer mit Ausnehmungen, die die Lage ehemaliger Kamine oder Treppen dokumentieren, wurden im Gefüge belassen, auch wenn sie schadhaft und kaum noch tragfähig waren. Ihre Beanspruchung wurde durch den Einbau von Zwischenstützungen reduziert. Ebenso wurden die Bohlen über dem südwestlichen Keller trotz ihrer Schäden erhalten, indem wir über den Bohlen einen begehbaren Steg und unter den Bohlen ein Eisenband als Bohlenaufleger anordneten. Das Eisenband befestigten wir mit Hängern, die wir zwischen den Bohlen durchsteckten, am Brückensteg. In ähnlicher Weise halfen wir einem Deckenbalken über dem 2. Obergeschoß, auf dem die Fachwerkwand im Dachgeschoß steht. Fachwerkwand und Deckenbalken hingen wir an Gebinden im Dach auf.

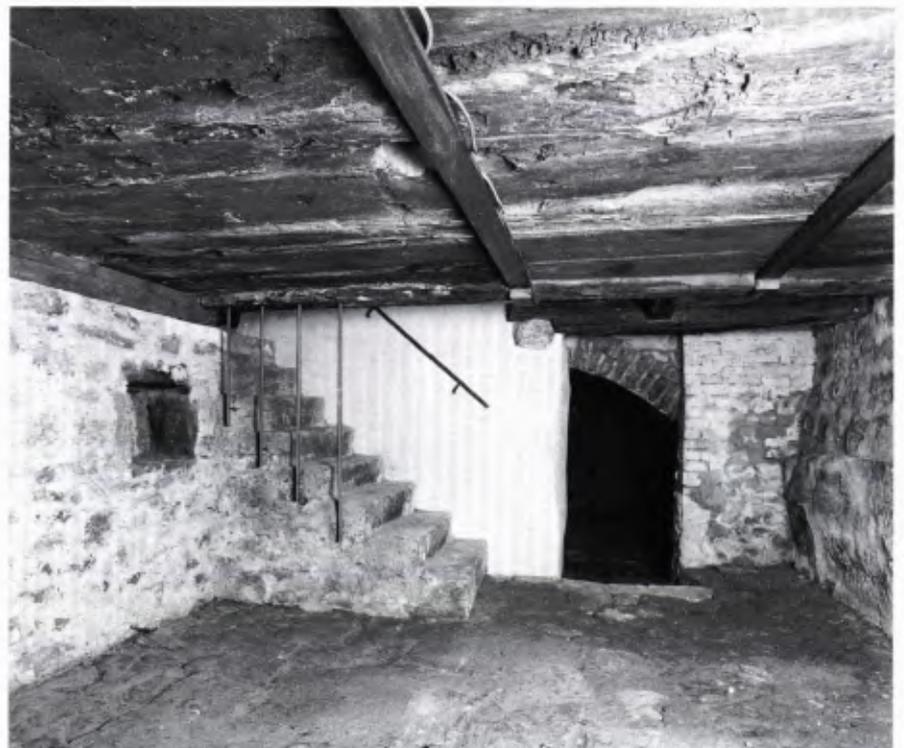
■ 19 Der flachgedeckte Bohlenkeller, nach Osten.

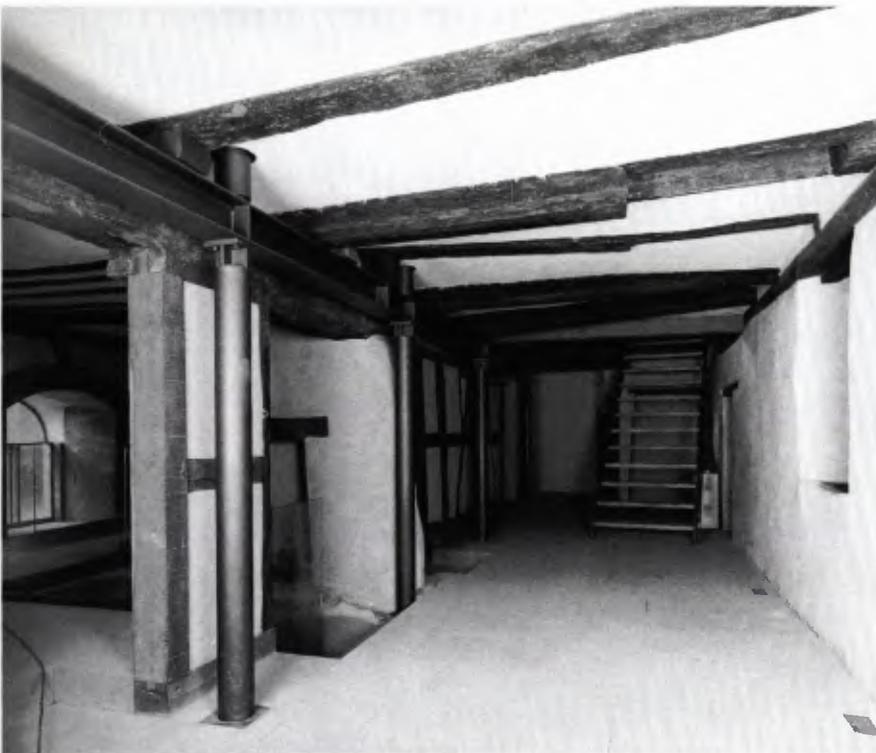
■ 20 Erdgeschoß nach Westen mit Blick auf die neue Erschließungstreppe und die Tragkonstruktion aus Stahl.

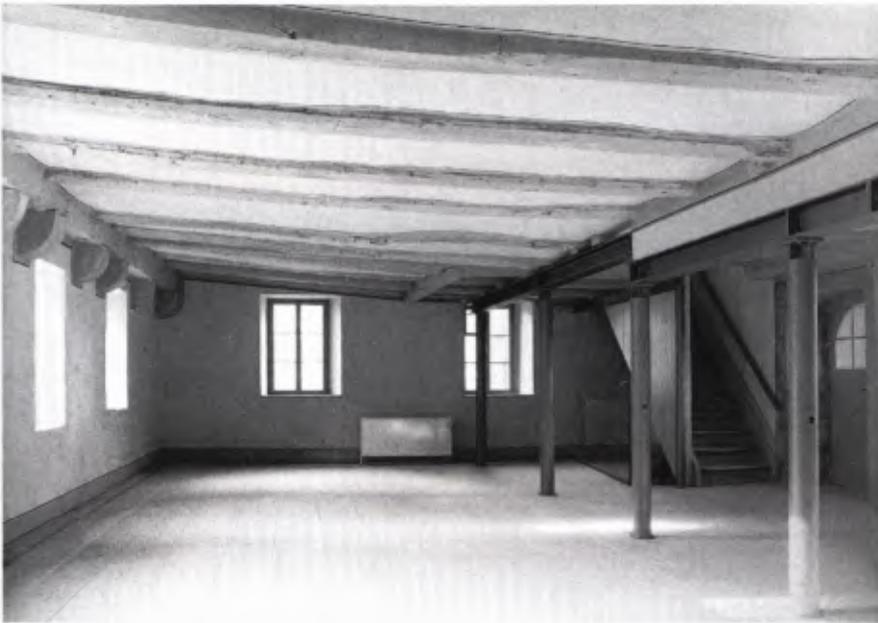
■ 22 Das 1. Obergeschoß, nach Westen.

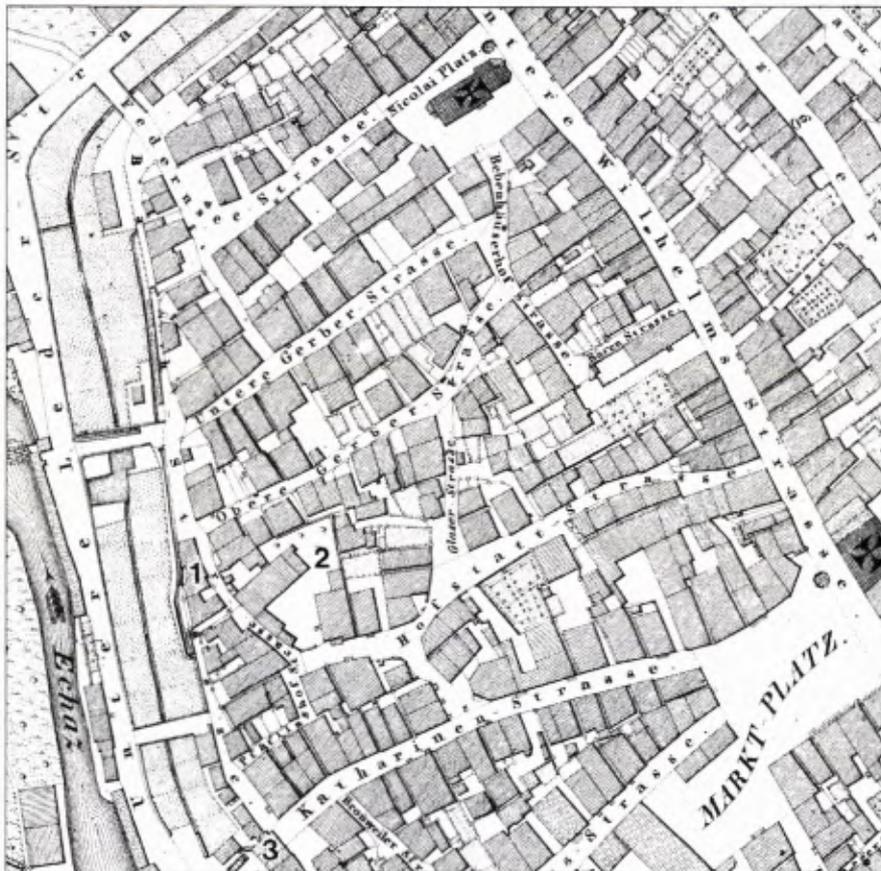
■ 1 Reutlingen, Ausschnitt aus dem Katasterplan von 1842. 1 Pfäfflinhofstraße 4–6; 2 „Hofstatt“; 3 Tübinger Tor.

ner Breite von bis zu 0,8 m freigelegt werden. Bemerkenswert ist, daß die Mauer im südwestlichen Teil einen deutlichen Knick nach Westen hin aufweist, wie es auch der Katasterplan von 1842 (Abb. 1) im Gegensatz zum Urkataster von 1820 wiedergibt.

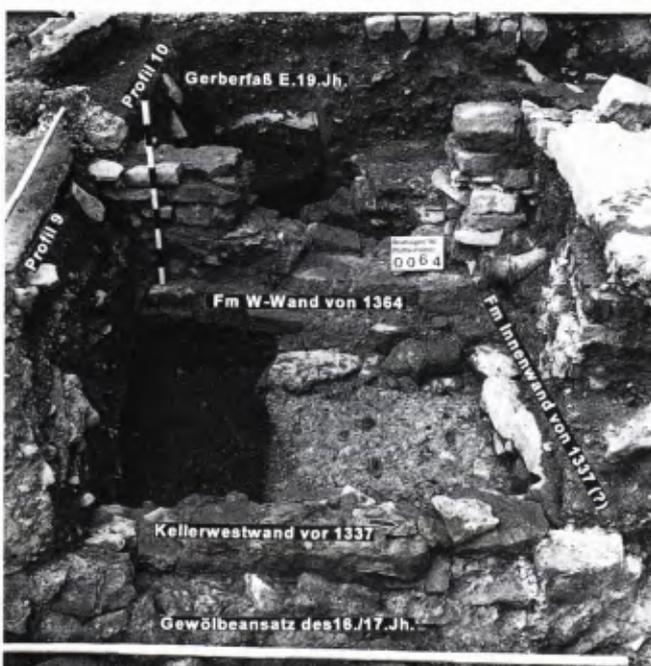
■ 4 Südwestlicher Hofbereich von Süden (Fm: Fundament, KS: Kulturschicht).

Die ältesten baulichen Zeugnisse stellen Teile der nach Ausweis der Schriftquellen in der 1. Hälfte des 13. Jahrhunderts errichteten Stadtmauer dar, welche im Westen der Grabungsfläche angeschnitten wurde (Abb. 4 u. 5). Das Nord-Süd-gerichtete Mauerfundament ist in die schon erwähnte Kulturschicht eingetieft. Das Ausgangsniveau für die Errichtung konnte nicht erfaßt werden, da es durch den Einbau von Gerberfässern und Sickergruben am Ende des 19. Jahrhunderts stark gestört war. Das Mauerfundament wurde als Zweischalenmauerwerk errichtet. Davon konnte nur die östliche Mauerschale aus großen, grob zubehauenen Sandsteinen in ei-

hende Anbindung des Gebäudes an die Stadtmauer gelöst und die neue Westwand in ca. 1,3–1,5 m Entfernung zur Stadtmauer errichtet (Abb. 4 u. 5). Die massive Südwand wie auch die Nordwand von 1337 wurden dabei um diese Länge gekürzt. Das Fachwerk der neuen Rückwand wurde über einer mit 1,2–1,3 m Höhe auffallend hohen, 0,4–0,6 m starken Schwellmauer aufgeschlagen, welche aus Stabilitätsgründen in den unteren Steinlagen breiter angelegt wurde. Der entstandene Zwischenraum zwischen Gebäude und Stadtmauer wurde durch Aufplanieren eingeebnet und erhielt eine kräftige Kiesauflage, die nahezu im gesamten Hinterhofbereich erfaßt werden konnte. Das infolge der Aufplanierungen im Hofbereich nun erheblich tiefer liegende Fußbodenniveau im Innern des Gebäudes wurde dagegen weitgehend beibehalten. Ebenso wurde der flach gedeckte Keller fast unverändert in das neue Gebäude übernommen. In dem erheblichen Unterschied von innerem zu äußerem Fußbodenniveau ist die Erklärung für die erstaunliche Höhe des westlichen Schwellfundamentes zu suchen, welches das Schwellholz zum Schutz vor Feuchtigkeit ein Stück aus dem im Hofbereich aufplanierten Erd- und Schuttmaterial anheben mußte. Im 16./17. Jahrhundert erfolgte ein Umbau des Kellers durch Einwölbung mit einer flachen Nord-Süd-orientierten Tonne. Als Widerlager dienten die Kellerwest- und Kellerostwand, deren innere Mauer- schale dazu im oberen Wandbereich ausgebrochen wurde.

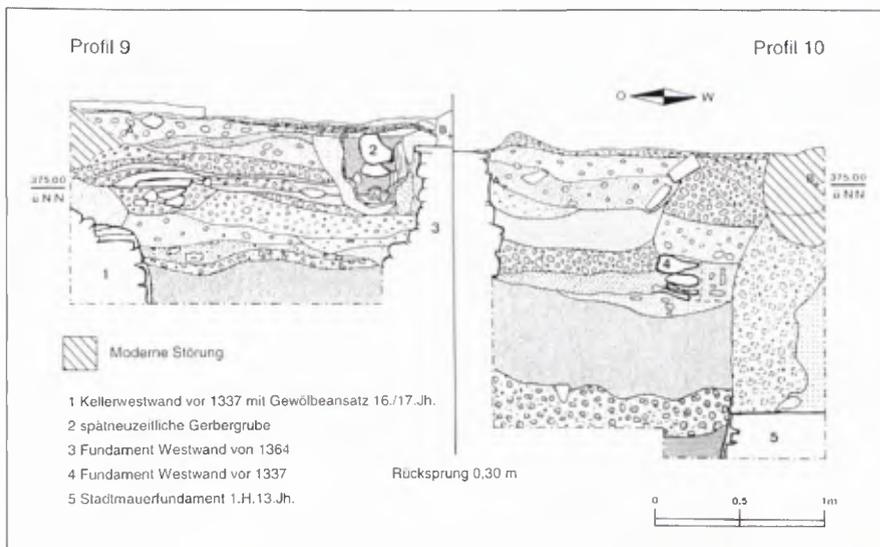
■ 5 Nordprofile 9 und 10 durch den südlichen Grabungsbereich.

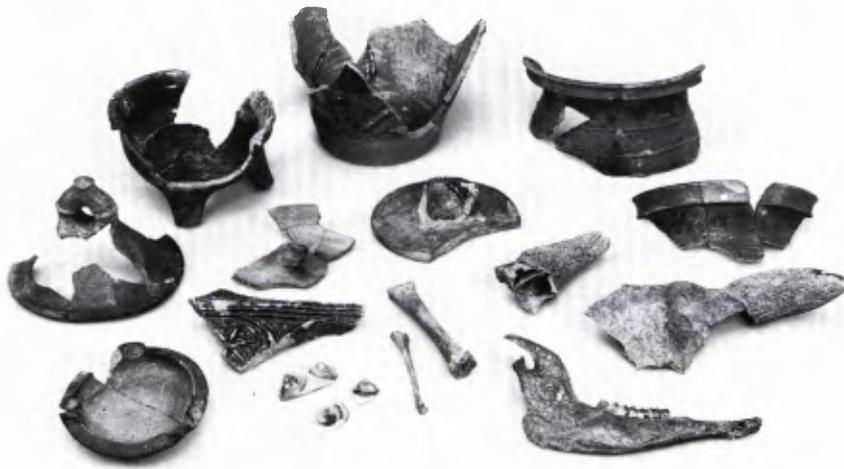
■ 6 Funde aus der 1364 eingebrachten Planierschicht im Hofbereich.

Der umfangreichste Fundkomplex der Grabung dagegen entstammt einer der eindeutig in Zusammenhang mit den Baumaßnahmen von 1364 eingebrachten Planierschichten im Hofbereich, was für die zeitliche Einordnung der Keramik von großer Bedeutung ist. Unter den zahlreichen Funden findet sich ein differenziertes Spektrum spätmittelalterlicher Haushaltskeramik, darunter Dreifußpfannen, Töpfe, Topfdeckel, Flüssigkeitsbehälter, Gluthauben und Lampenschälchen (Abb. 6). Glasur tritt sehr selten auf und auch nur an der Gefäßinnenseite oder am Gefäßrand. Unter den verhältnismäßig wenigen Bruchstücken von Ofenkeramik dominieren Teile von runden Blattnapfkacheln sowie viereckigen Schüsselkacheln. Mehrere Fragmente gehören zu einer grün glasierten Nischenkachel, die zu den Spitzenprodukten spätmittelalterlicher Ofenkeramik zu zählen ist. Zum Fundspektrum gehören auch mehrere Bruchstücke von Nuppengläsern, einige Eisennägel sowie zahlreiche Knochen aus Schlachtabfällen, darunter wiederum Hornzapfen.

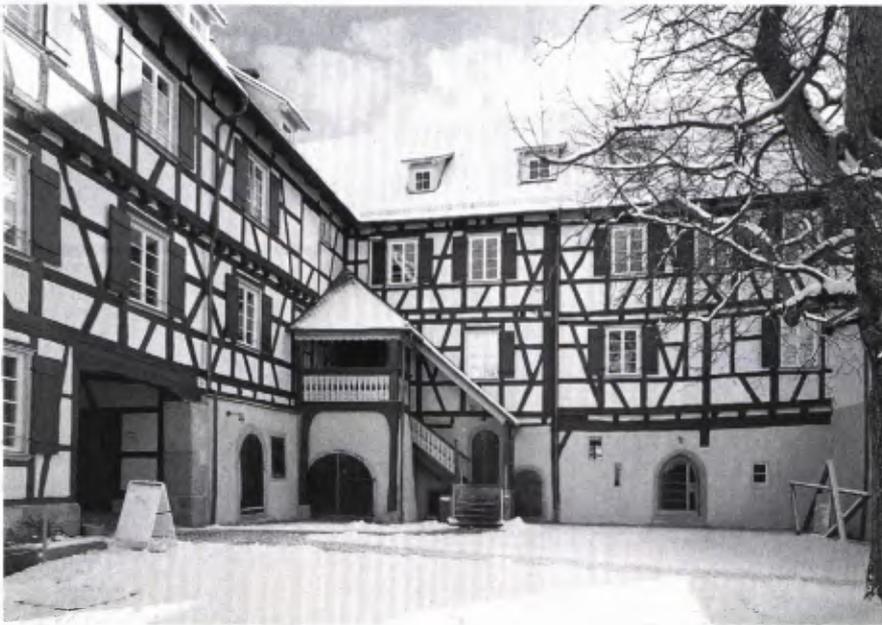
■ 2 Südwestflügel und Innenhof von Schloß Gomaringen.

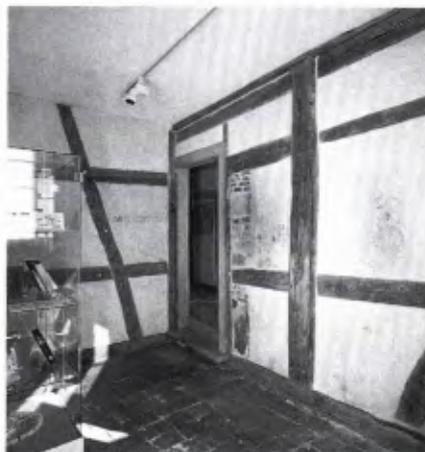
■ 13 Fliesenboden von 1484.

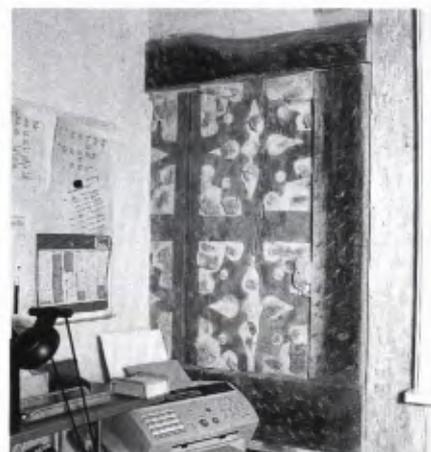
■ 14 Zierfachwerk, 1590, in Zweitverwendung im 18. Jh. zur Zusetzung einer Fensteröffnung verwendet.

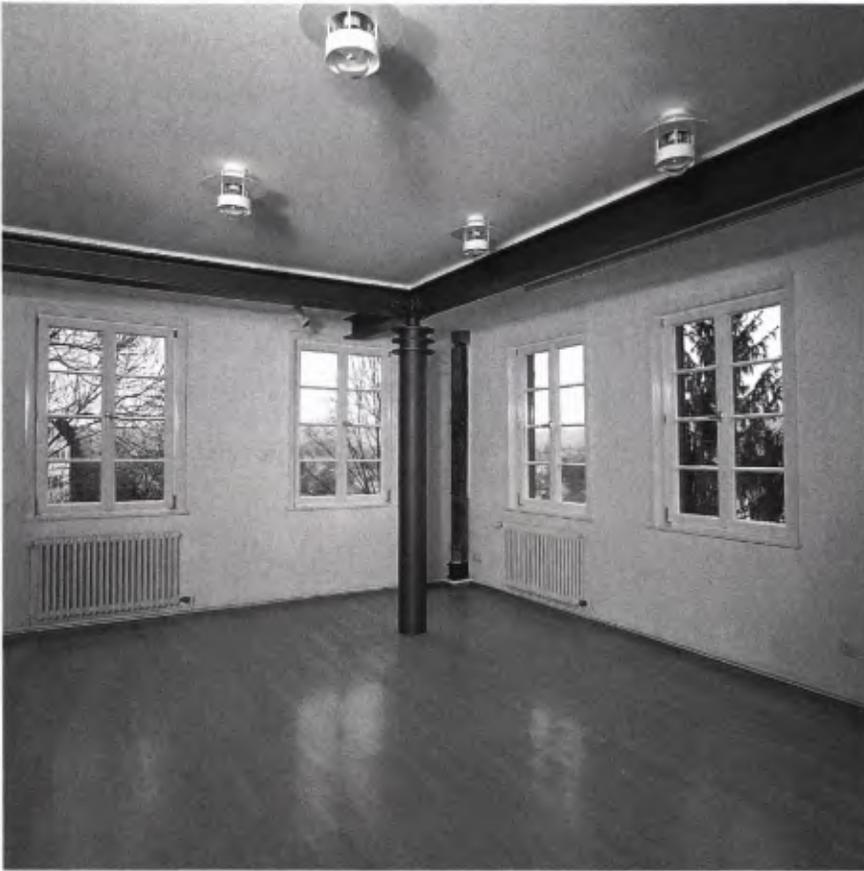
■ 15 Bohlenstube, ca. 1309. Mit zusätzlichen nutzungsbedingten statischen Maßnahmen für den darüberliegenden Bürgersaal.

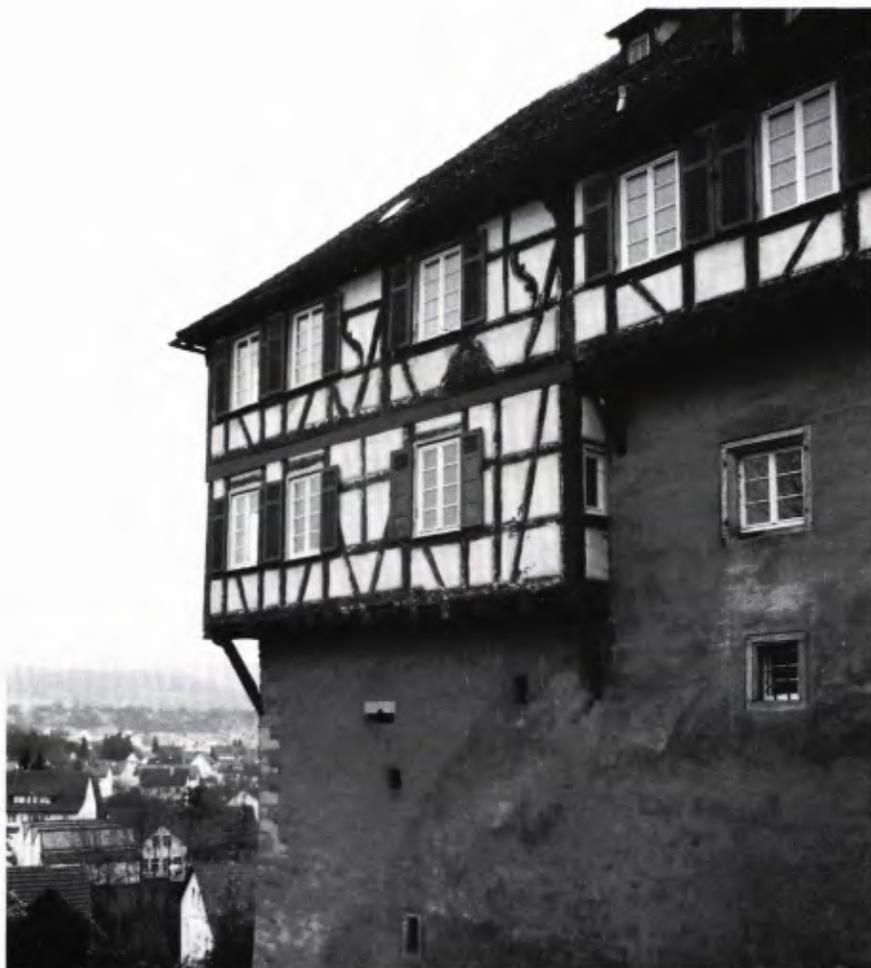
■ 1 Schloß Gomaringen. Blick von der Zugangsbrücke auf das östliche Kopfende des Südflügels vor der Renovierung. Die weite Auskragung des 1. Obergeschosses geht auf den Bestand des 14. Jahrhunderts zurück. Die heutige Fachwerkkonstruktion entstammt zwar weitgehend jüngeren Veränderungen, zeichnet jedoch die mittelalterliche Kubatur des 1. Obergeschosses getreu nach. An dieser zweifelsohne prominentesten Stelle des Baues lag seinerzeit auch die heute nur noch in geringen Resten erhaltene, große Bohlenstube.

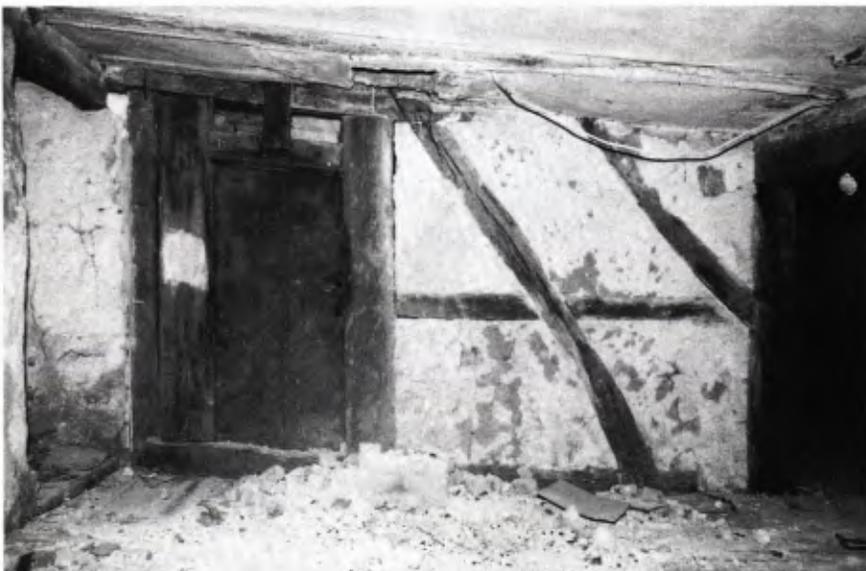
■ 5 Schloß Gomaringen, Südflügel, obere Ebene des Unterbaues mit Blick auf den südlichen Wandabschnitt des westlichen inneren Querbundes. Bundständer (ganz rechts), Schwelle und Deckengebälk, die geschoßübergreifende Aussteifung und der Ständer ganz links als letzter Rest einer einstigen Spundwand gehören zum Bestand des 14. Jahrhunderts, während die gut erhaltene Bohlentür sowie der Wandaufbau mit Lehmflechtwerk und Mittelriegel in das 15. Jahrhundert datieren.

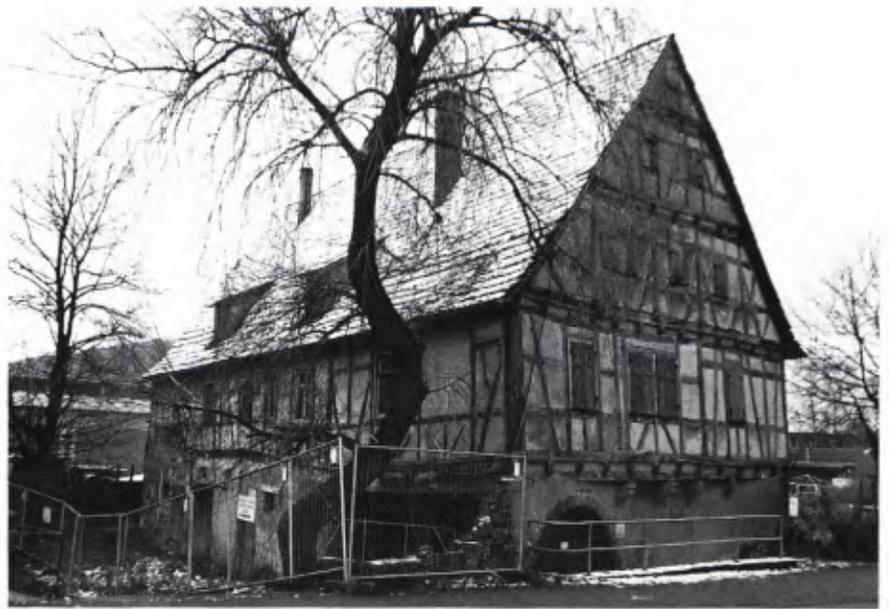
■ 2 Der Mühlhof von Norden, Zustand Dezember 1998. Photo: Breuer, Stuttgart.

tische Zustand des leerstehenden Mühlhofgebäudes infolge mangelhafter Bauunterhaltung aktenkundig. Und seit 1987 ist der Mühlhof wiederholt Gegenstand von mahnenden Presseartikeln. Sein Zustand hat sich bis heute nicht gebessert, im Gegenteil: es besteht dringender Handlungsbedarf, um das Gebäude zu retten.

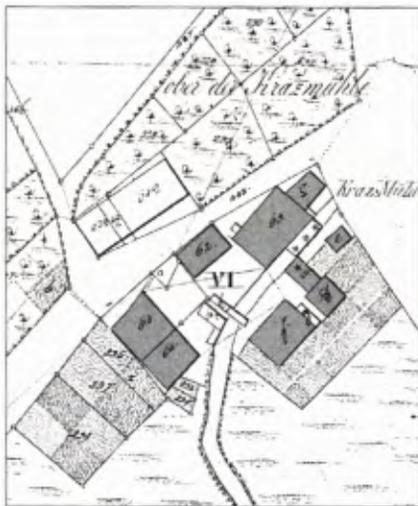
■ 3 Urkarte von Oberstenfeld aus dem Jahr 1832 mit Mühlhof (Nr. 64) und Krazmühle (Nr. 63).

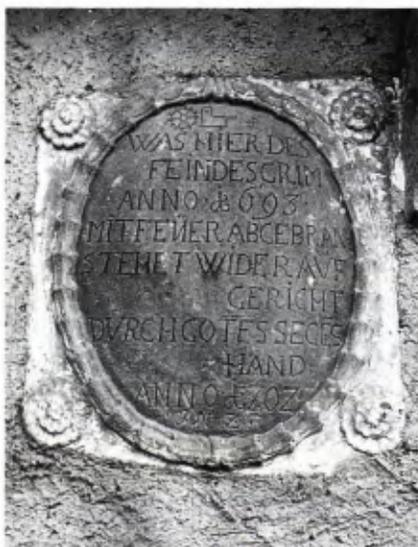
■ 4 Inschriftstein von 1702 am Mühlhof. Photoarchiv LDA Stuttgart.

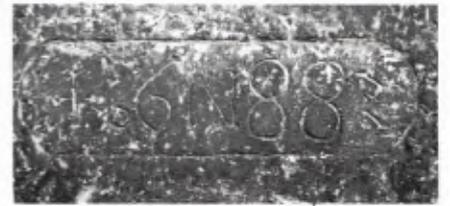
■ 5 Inschriftstein von 1688 am Mühlhof. Photo: Klumpp und Schittenhelm, Großbottwar.

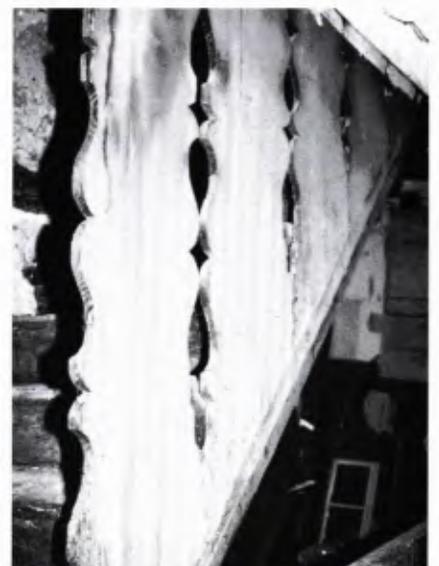
■ 11 Brettbalusterbrüstung der Treppe vom Ober- in das Dachgeschoß, 1992. Photo: Klumpp und Schittenhelm, Großbottwar.

Das Treppenloch wurde nachträglich verändert, wobei hier der Unterzug durchschnitten wurde. Dies geschah aber noch im 18. Jahrhundert, worauf der Ausbau in Gestalt von Blockstufentritten und dekorativen Brettbalustern hinweist.

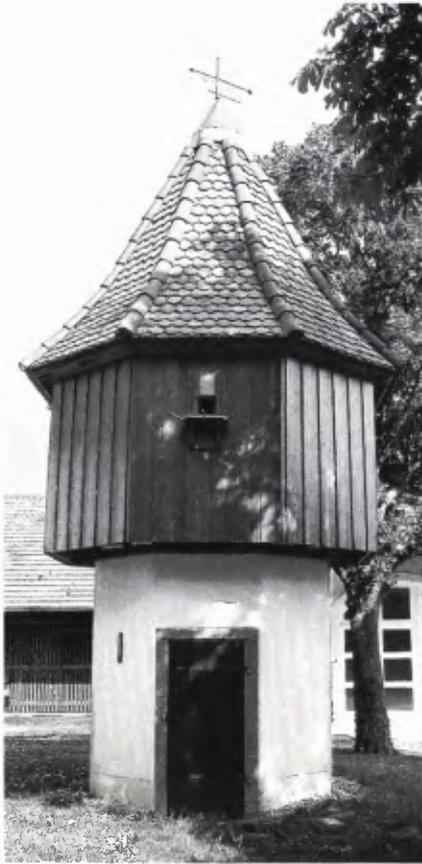
■ 2 Heutiger Zustand des restaurierten Taubenhauses auf dem Weinstetter Hof (Westseite).

Das nur wenige Meter vom Weinstetter „Schlößle“ entfernte Taubenhaus ist vermutlich in derselben Bauepoche (um 1606) entstanden. Es besitzt ein 288 cm hohes, massives Erdgeschoß aus Bruchsteinen, mit achteckigem Grundriß. Die acht Außenseiten sind durchschnittlich 112 cm breit. Das rd. 85 cm starke Mauerwerk ermöglicht einen rundlichen Innenraum von 140 cm lichter Weite. von hier gibt es aber keinen Zugang zum Obergeschoß, dem eigentlichen Taubenhaus; sondern der kleine Innenraum wurde wohl stets zur Aufbewahrung von Geräten und Futtermitteln verwendet. Bei anderen deutschen Taubenhäusern ist das Erdgeschoß gar nicht nutzbar, weil es entweder aus vollkommen massivem Sockel oder nur aus mehreren freistehenden Pfeilern besteht.

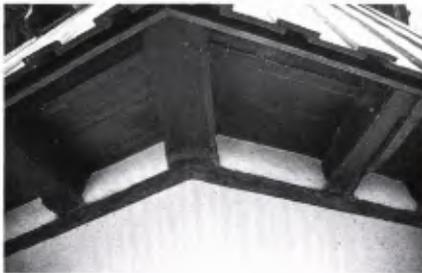
■ 3 Taubenhaus Weinstetter Hof; das hölzerne Obergeschoß überragt das massive Erdgeschoß an allen acht Seiten um rd. 59 cm.

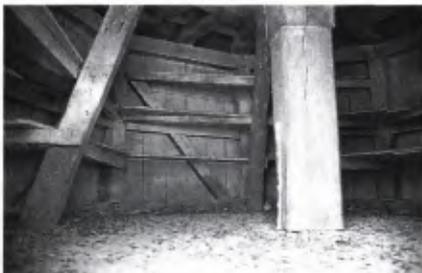
■ 4 Taubenhaus Weinstetter Hof; Innenansicht des Obergeschosses.

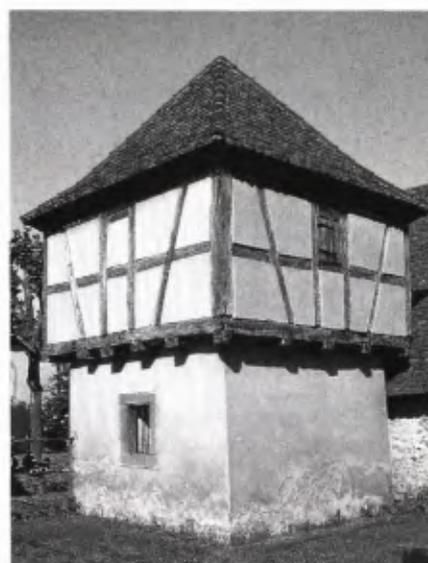
■ 5 Nord- und Westseite (rechts) des Grezhauser Taubenhauses.

Auf dem 260 cm hohen Erdgeschoß ruhen mehrere, das eigentliche Taubenhaus tragende Eichenbalken; sie kragen durchschnittlich 32 cm über die Erdgeschoßwände hinaus. Das „Haus“ besteht aus Fachwerk mit Bruchstein-Gefachen. An der Ostseite erkennt man eine mutmaßliche frühere Türöffnung (49 × 80 cm), und in dem darüberliegenden, jetzt leeren Gefach könnte sich früher eine Lüftungsklappe und/oder Flugloch befunden haben. In gleicher Höhe sieht man auf der Westseite des Hauses noch eine anscheinend originale Lüftungsluke mit Klappladen. Je eine solcher Öffnungen war früher offenbar auch auf der Nord- und Südseite vorhanden; sie wurden irgendwann zugemauert. Seit über einem halben Jahrhundert sind in dem Grezhauser Bau keine Tauben mehr gehalten worden. Dementsprechend fehlt dem Haus jegliche Inneneinrichtung.

Das Obergeschoß ist 2,06 m hoch; mitsamt Erdgeschoß und aufgesetzten Biberschwanz-Zeldach ergibt sich eine Gesamthöhe des Bauwerks von 6,04 m. Dem Prinzip des freistehenden Taubenhauses widerspricht beim Grezhauser Objekt die Tatsache, daß ihm an der Südseite ein Ökonomiegebäude sehr nahe ist (Sockeldistanz 60 cm, Scheunendach gar nur 9 cm); Raubtiere hätten von hier aus leicht in das Taubenhaus eindringen können.

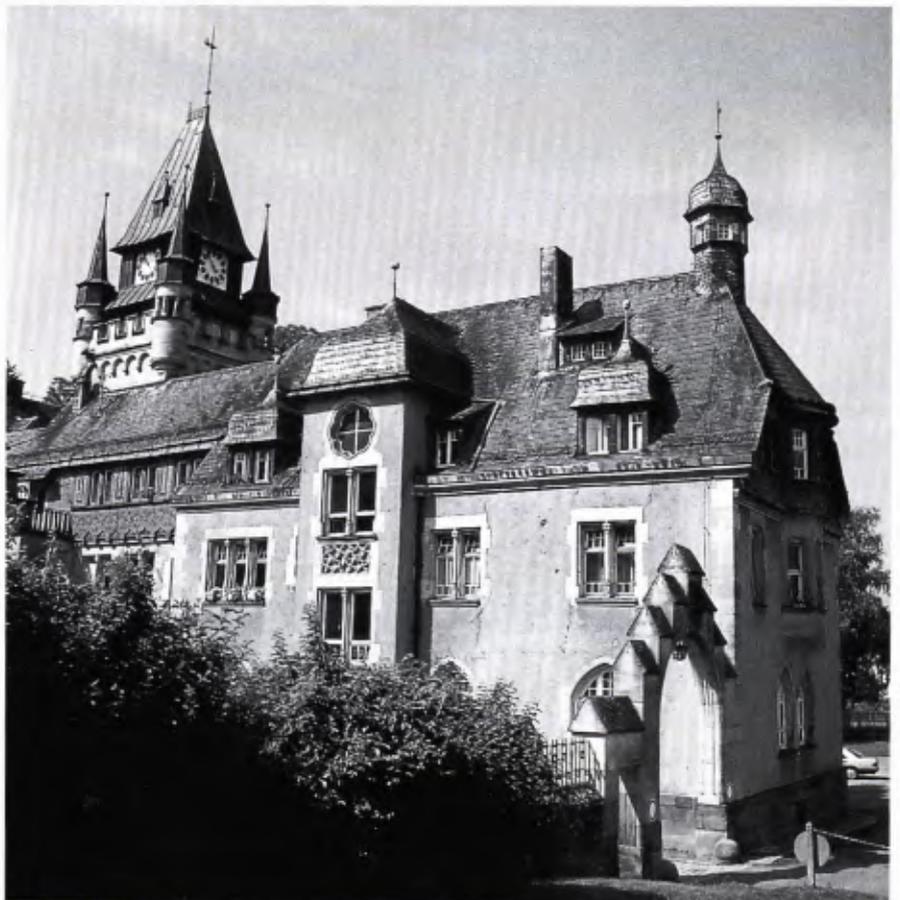
■ 6 Schloß Gondelsheim bei Bretten; 1906–1908 errichteter Anbau mit „Taubentürmchen“ (rechts).

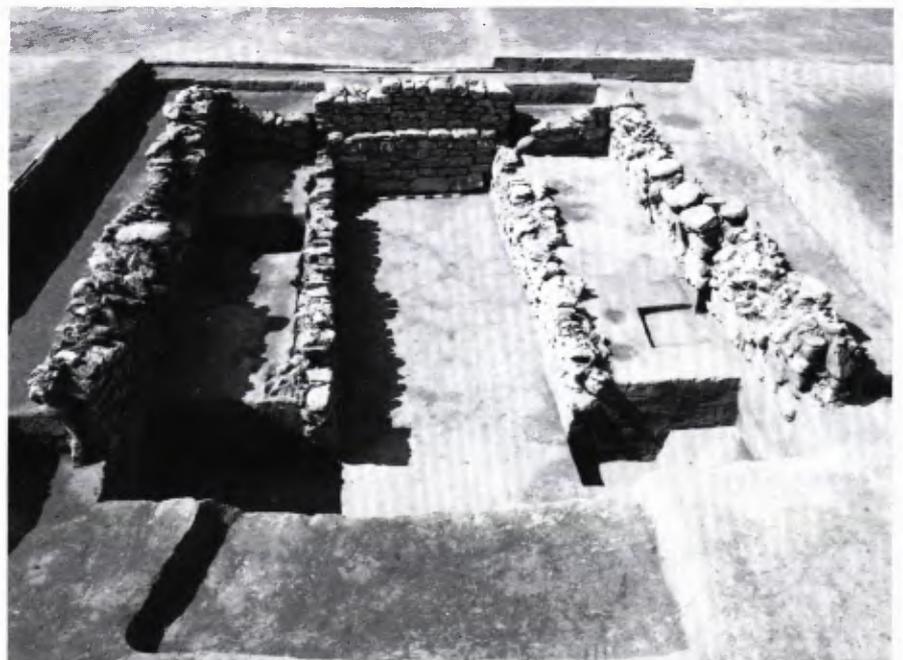
■ 6 Blick auf das Mithräum während der Ausgrabung.

Ein komplexes Thema stellt die Religiosität der Vicusbewohner dar. Am auffälligsten manifestiert sie sich in zwei verhältnismäßig gut erhaltenen Tempeln: Zum einen ein Mithräum, in dem die Mysterien des Mithraskultes praktiziert wurden (Abb. 6). Außerdem konnten die Fundamentreste eines Umgangstempels freigelegt werden. Ein bemerkenswertes Stück aus der sakralen Ausstattung ist ein Weiherelief für den „Genius des Mars Cenebeticus“, einer gallo-römischen Gottheit. Gestiftet hatte es Gaius Amonius Quintus, der erste namentlich bekannte römische Wieslocher Bürger. Auch die Bestattungsbräuche werden gewürdigt: Die ausgestellten Beigaben stammen aus zwei Brandgräbern, die bemerkenswerterweise unmittelbar vor dem Mithräum angelegt worden waren.
