DENKMALPFLEGE IN BADEN - WÜRTTEMBERG

NACHRICHTENBLATT DES LANDESDENKMALAMTES

17. JAHRGANG
JULI-SEPT. 1988

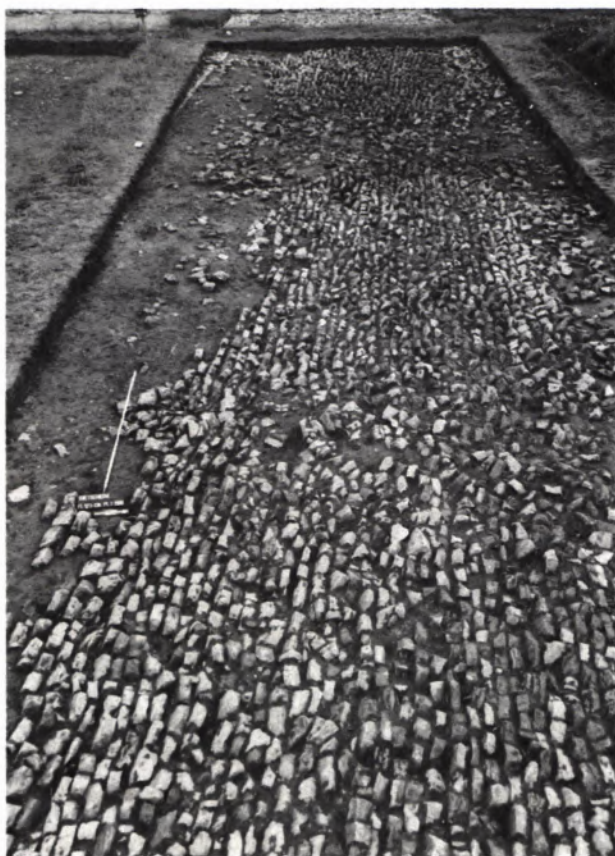
5 BEI EINER BRANDKATASTROPHE eingestürzte Mauer des Speicherbaus in Bietigheim.

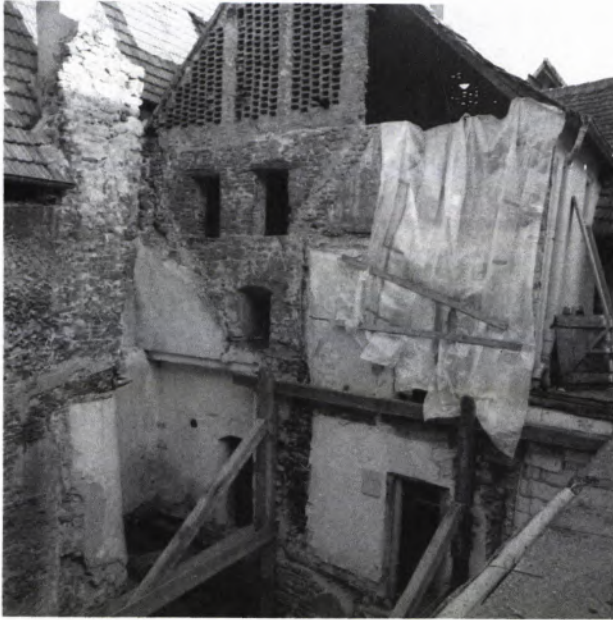
4 NORDWAND des Steinhauses nach Abbruch des Gebäudes Nr. 6.

1. das vorgelagerte Fachwerkwohnhaus, um 1600 (Abb. 7);
2. das Steinhaus, 1229 d (vgl. Abb. 2, 4);
3. den Torfahrtsbau (vgl. Abb. 7);
4. ein zur Tabakscheune umgebautes Nebengebäude;
5. die quergestellte Scheune, wohl 18. Jahrhundert.

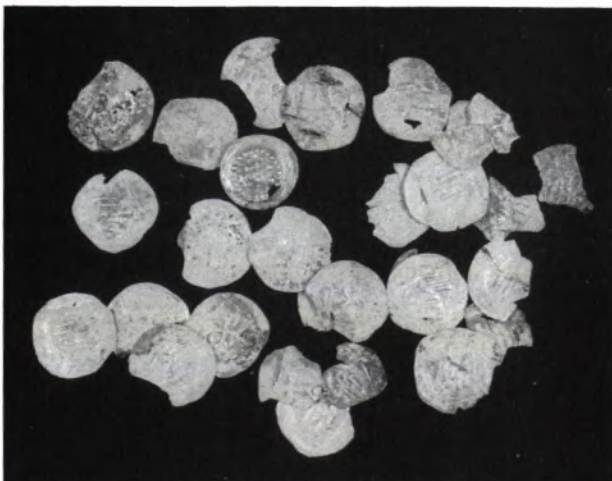
5 MÜNZEN aus dem Hortfund im ehem. Innenhof des Anwesens Hauptstr. 23 (unter Gebäude Nr. 6).

In dessen Nordostecke wurde bei der Anlage von Schürfgruben vor Grabungsbeginn ein kleiner Münzschatz (Abb. 5) gefunden und von E. Schallmayer geborgen. Er enthielt in einem grauen Fußbecher neben Tournosen des späten 13. Jahrhunderts (Philipp IV. der Schöne, 1285–1314) vor allem schwäbische Heller aus dem letzten Viertel des 13. Jahrhunderts sowie Brabanter Münzen der ersten Hälfte des 14., die nach ihrer Bestimmung ausführlich vorgestellt werden sollen. Als möglicherweise in Ladenburg gefundenes Altstück befand sich auch eine von Gordian zwischen 241 und 243 in Rom geprägte Münze im Fund. Weiterhin lagen im Becher Teile einer Schmuckgarnitur aus teilweise vergoldeter Bronze, die noch nicht bearbeitet werden konnten (Abb. 6).

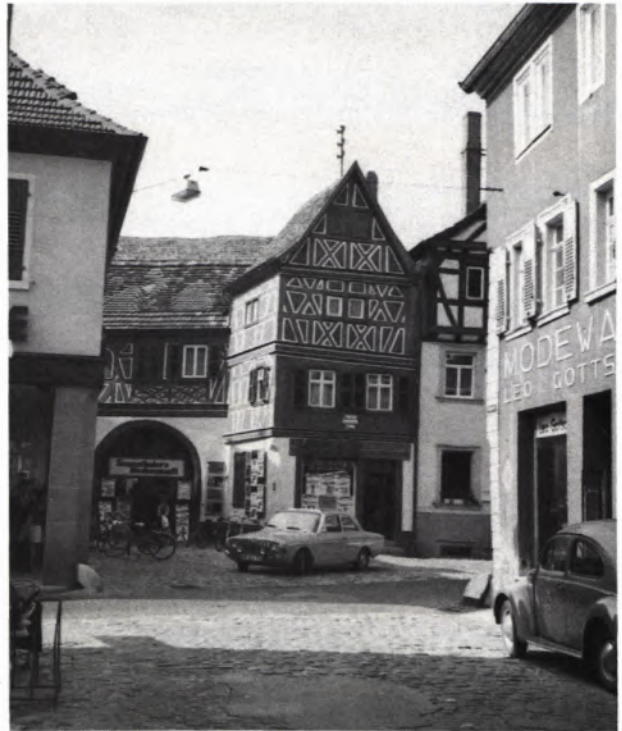
7 ANSICHT von Hauptstr. 23 aus dem Jahr 1975.

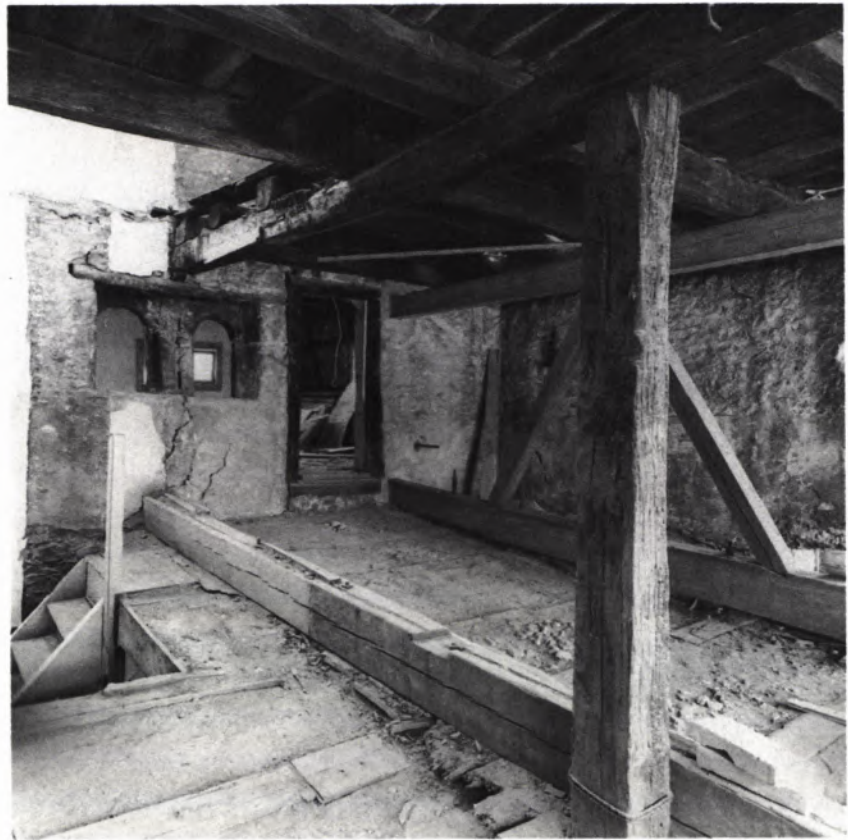
16 INNENANSICHT der Südwand des Steinhauses im 2. Obergeschoß mit Durchgang zum Fachwerkwohnhaus (Nr. 1) und dem gekuppelten Fenster (nach dessen Öffnung).

Spitzbogen auf (vgl. Titelbild). Dieses sicher auch als Schmuckform verstandene Motiv ist ein Beleg dafür, daß im Ladenburger Profanbau bemerkenswert früh gotische Stilelemente verwendet wurden, deren sich der Bauherr gerade in dem Geschoß bediente, das als „piano nobile“ (vornehmes Stockwerk) angesprochen werden muß. Wenn hier allerdings in Bauphase I weder Kamin noch Feuerstelle vorhanden waren, wofür sich bis jetzt kein Beleg fand, erscheint es fraglich, ob der Raum stets zu Wohnzwecken diente. Vielmehr wird man auch daran denken können, daß hier ein Kaufmann seine Geschäfte abwickelte, wofür auch der außerhalb des Hauses geborgene Versteckfund mit seinen

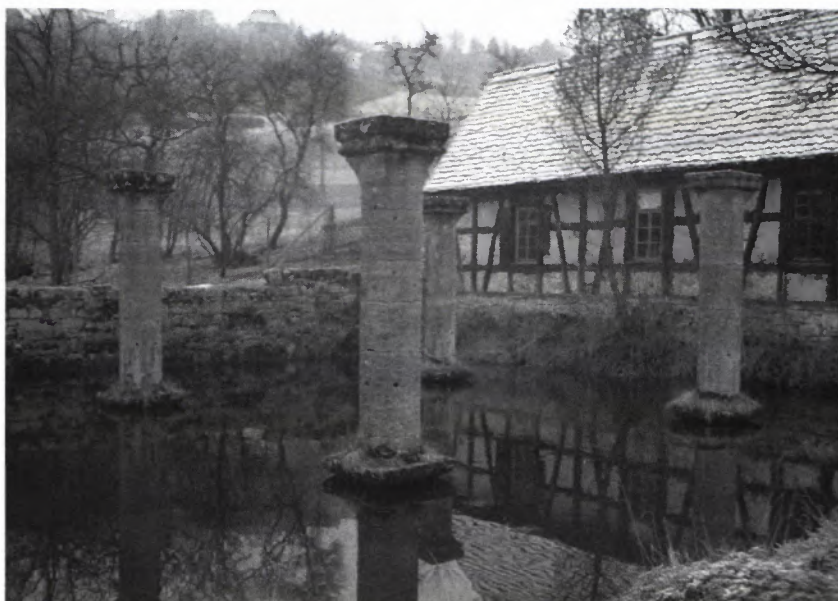
1 ÜBER dem gemauerten Wasserbassin stand bis 1866 das eigentliche Fischhaus mit Fruchtkasten, getragen von vier steinernen Säulen.

ist die heutige Anlage in der Allgemeinheit auch durchaus bekannt. Rätsel haben in der jüngeren Vergangenheit vor allem die vier schön gearbeiteten steinernen Säulen mit Kapitellen aufgegeben, die geheimnisvollvielsagend, aber ohne erkennbare Funktion inmitten eines ca. 17 × 18 m großen, gemauerten Wasserbassins stehen, in dessen klarem Wasser sich stattliche Fische durch einen Dschungel grüner Wasserpflanzen schieben.

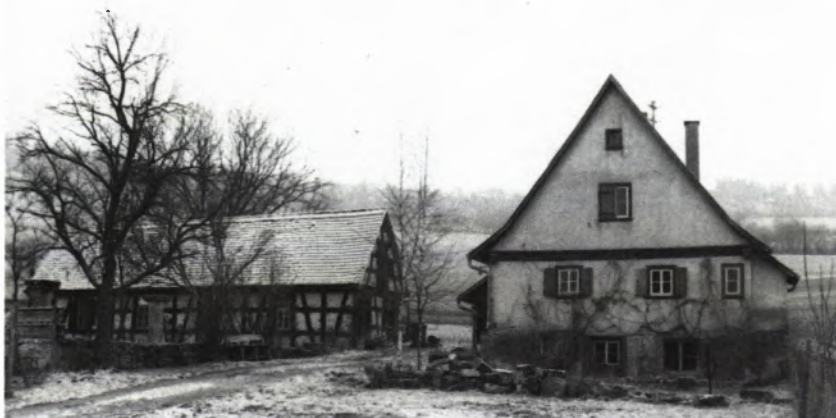
2 BÄCHLINGEN, Jagsttalstr. 32: Fürstlich-hohenlohesche Fischhausanlage mit ehem. Wohnhaus des Fischmeisters und langgestrecktem Fischkastenhäuschen, davor das Wasserbassin mit den Steinsäulen.

Die Ostseite des Beckens ist durch die Traufseite eines eingeschossigen, schmalen Sichtfachwerkgebäudes begrenzt, einer Art Remise, aus der heraus Quellwasser in das Bassin plätschert. Auf der leicht abfallenden Westseite schließen sich in einigem Abstand mit Lehm ausgeschlagene kleine Fischweiher an. Einige Meter südlich versetzt zum gemauerten Wasserbecken steht ein eingeschossiges verputztes Fachwerkwohngebäude mit steinernem Hanggeschoß, hölzernem, rundbogigem Türstock und schön gearbeitetem, quergeteiltem Türflügel mit Messingtürklopfer in Fischform, der einen bildlichen Hinweis auf die Funktion des Gebäudes gibt. Die Anlage wird vervollständigt durch ein frei stehen-

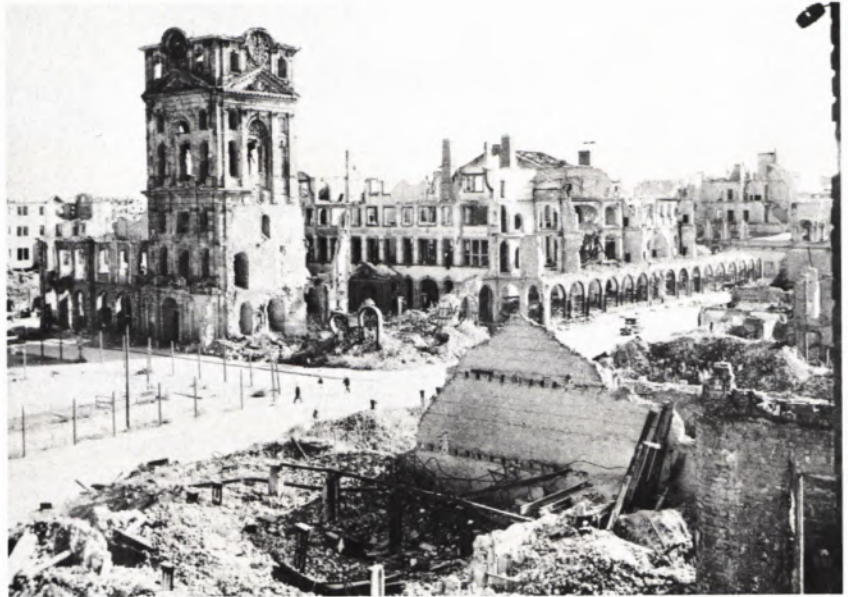
13 EHEM. KAUFHAUS, *kriegszerstört, Zustand 1945.*

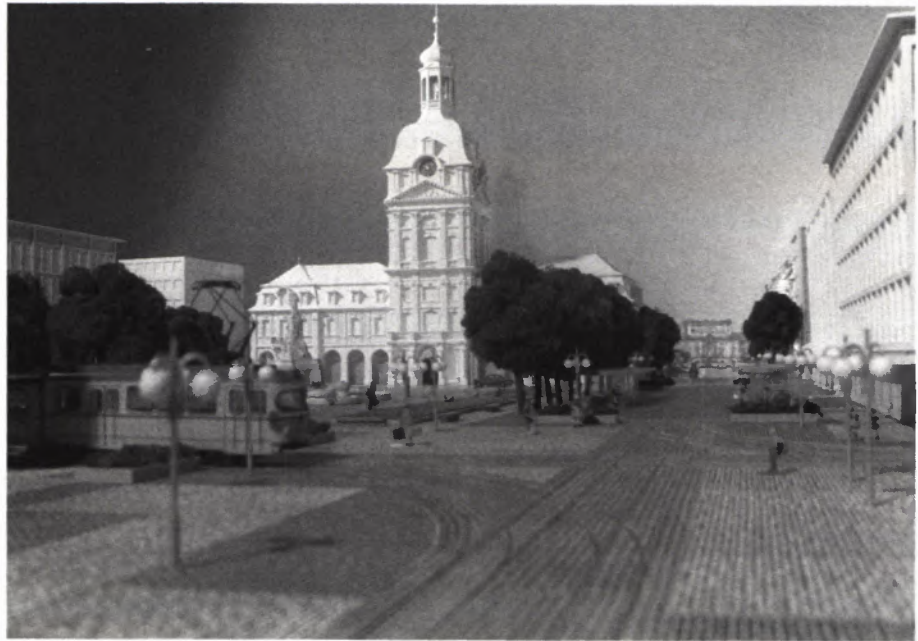
18 MODELL des Rathausneubaus, prämiierter Entwurf des Gutachterwettbewerbs von 1986, Typ der barocken Mittelturnmfassade in zeitgenössischer Interpretation, Stand 1988, Architekten: Büro Mutschler + Partner, Mannheim.

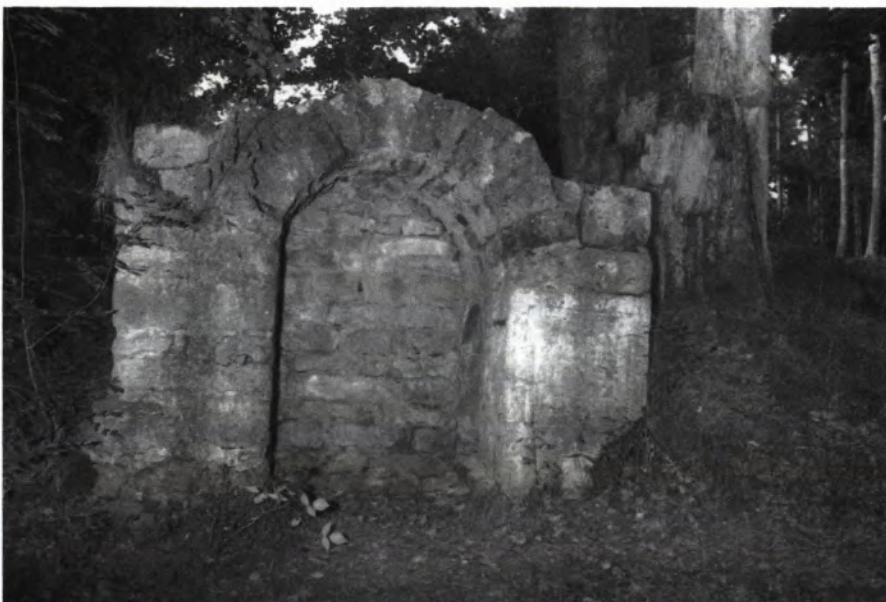
1 EINGANG zu den Pirschgängen von der Planklinge aus. Der Bogen, der in jüngster Zeit vermauert wurde, trägt die Bauinschrift des Jahres 1737.

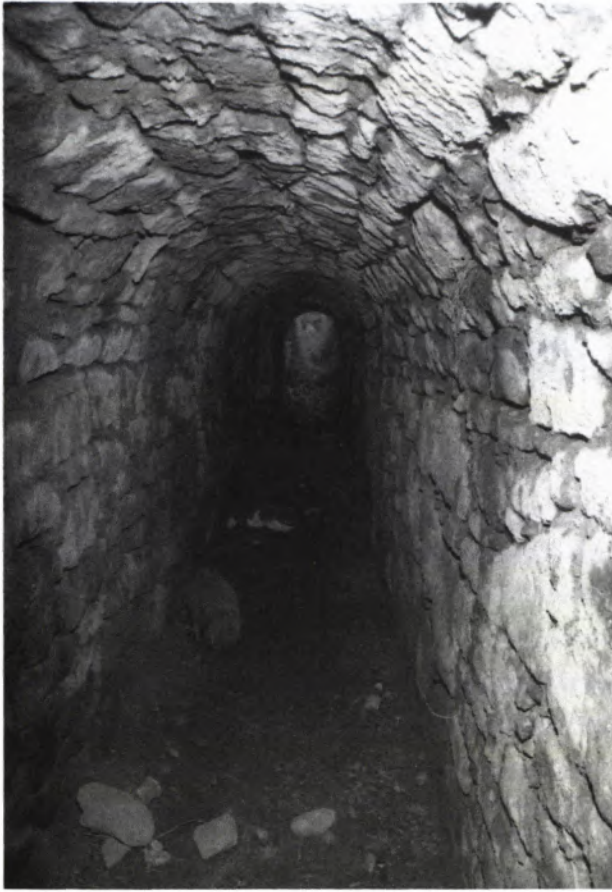
3 GEWÖLBE des Pirschganges vor der Sanierung von 1986.

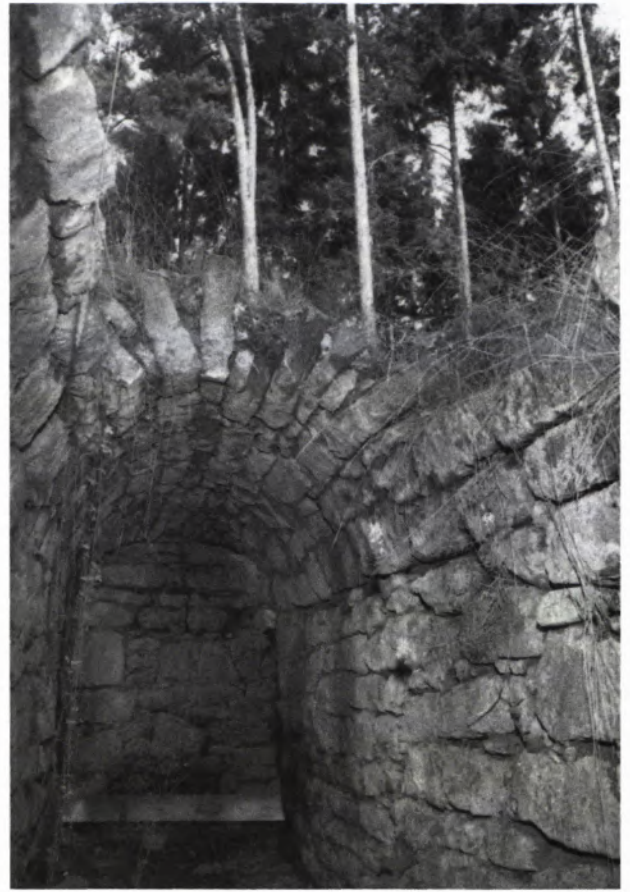
4 GEWÖLBE vor der Sanierung von 1986.

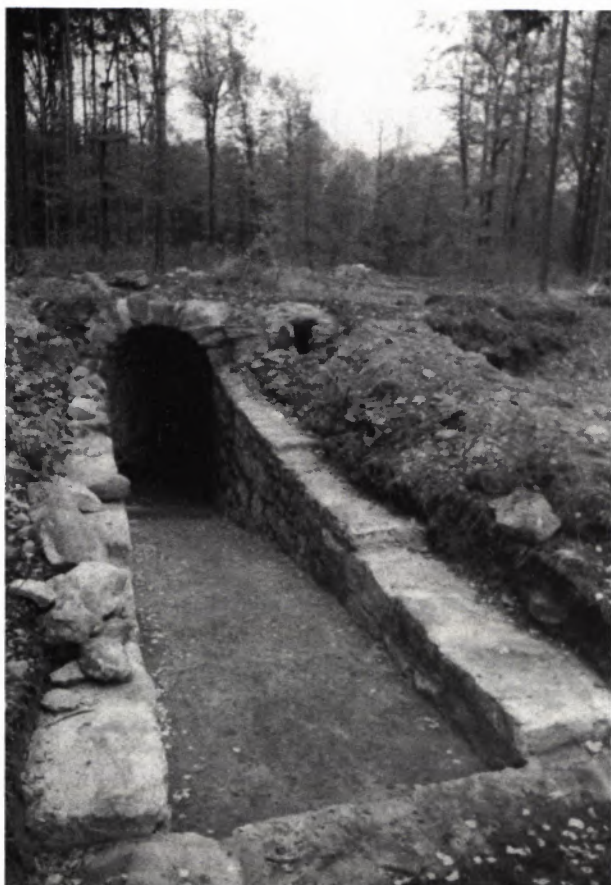
5 EINGANG in das Gangsystem am westlichen Knickpunkt. Ehemals wohl Ausgang zu einem sog. Schirmhaus. Rechts neben dem Ganggewölbe befindet sich eine der Lichtöffnungen, bei der die Erde noch nicht wieder aufgebracht wurde.

Mit diesen – zwar spärlichen – Zusatzinformationen erschließt sich die Funktion der Anlage besser. Die Gänge durchzogen den „Plan“, der ein bevorzugter Brunftplatz der Hirsche war. Sie endeten in Schirmhäusern – ausgebauten Jagdständen –, die wohl an den Abfällen in die Klingen und Täler auch einen guten Überblick auf die vom Wild aufgesuchten Wasserstellen und Äsungsplätze gaben. Die aufwendigen unterirdischen Ganganlagen ermöglichten den Standortwechsel der Jagdgesellschaft, ohne daß diese auf die an der Höhenlage meist rasch wechselnden Winde Rücksicht nehmen mußte. Die Öffnungen in den Gängen, später als Schießscharten interpretiert, gaben genügend Licht, daß auf Lampenbeleuchtung im Innern verzichtet werden konnte.

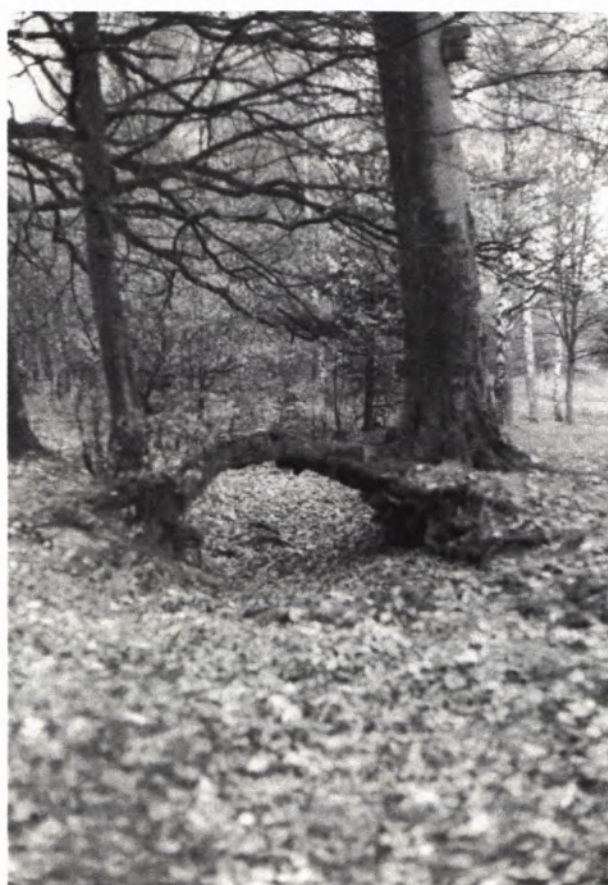
6 EHEMALS GEWÖLBTER GANG, dessen Profil an der gebogenen Buchenwurzel deutlich abzulesen ist.

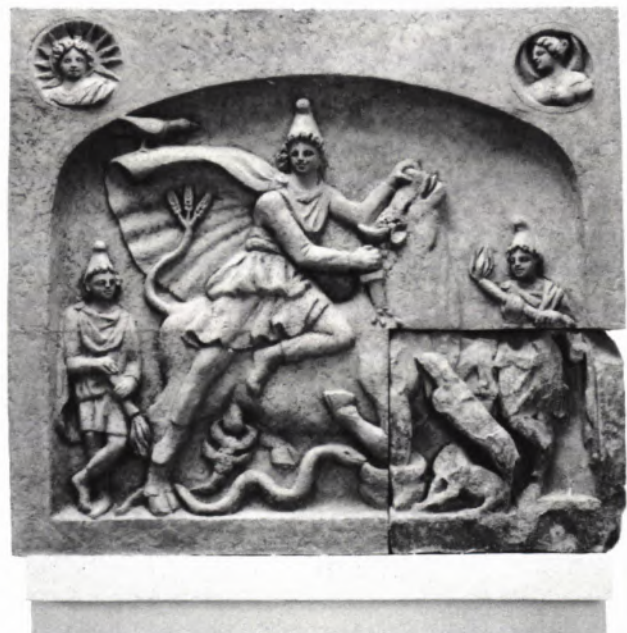
1 MUSEUMSPAVILLON Köngen, Blickpunkt im Eingang: das in Köngen geborgene Mithrasrelief. Mit fast 3 m Breite eines der größten Bildzeugnisse dieser Religion nördlich der Alpen. Nur der rechte, untere Teil ist antik, doch die Darstellung mit großer Sicherheit rekonstruiert werden.

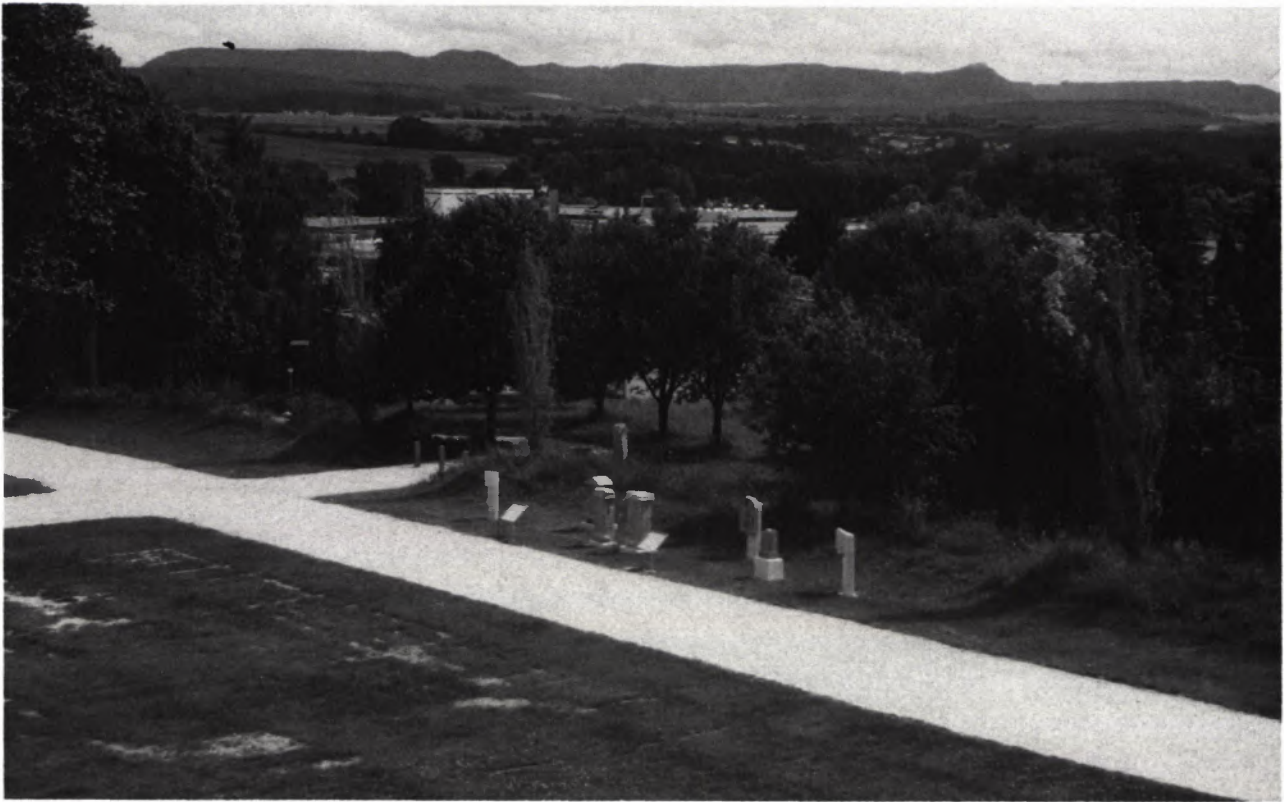
4 BLICK auf das Parkmuseum im Kastellgelände mit Abgüssen kulturgeschichtlich bedeutsamer römischer Steindenkmäler aus dem Neckarraum.
