DENKMALPFLEGE IN BADEN - WÜRTTEMBERG

NACHRICHTENBLATT DES LANDESDENKMALAMTES

9. JAHRGANG
JULI - SEPT. 1980

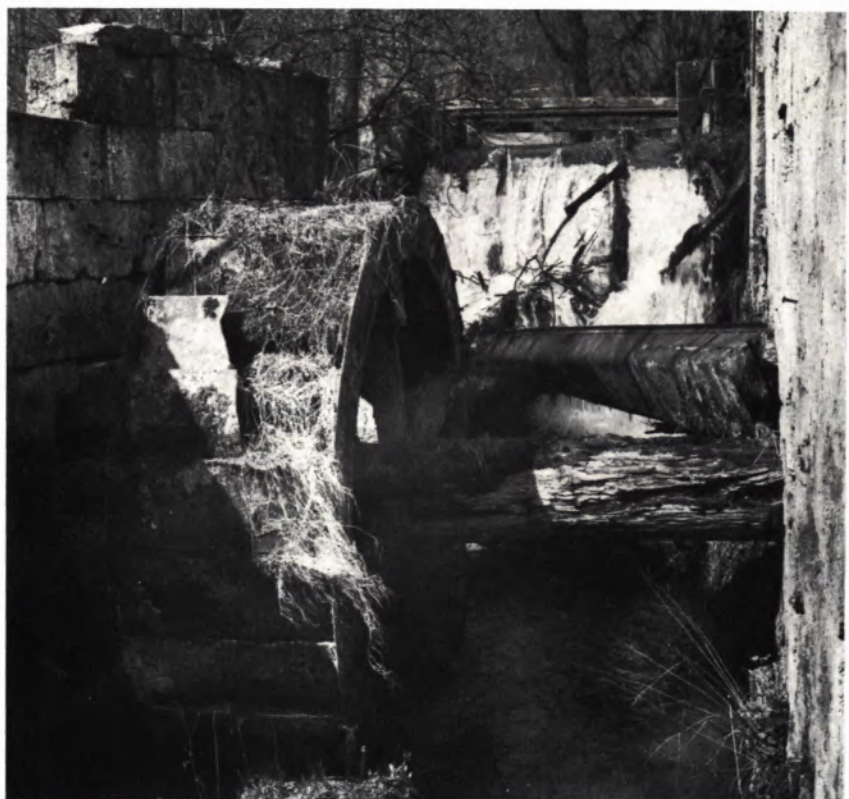
3 RIEDMÜHLE. Eines von ursprünglich vier Wasserrädern.

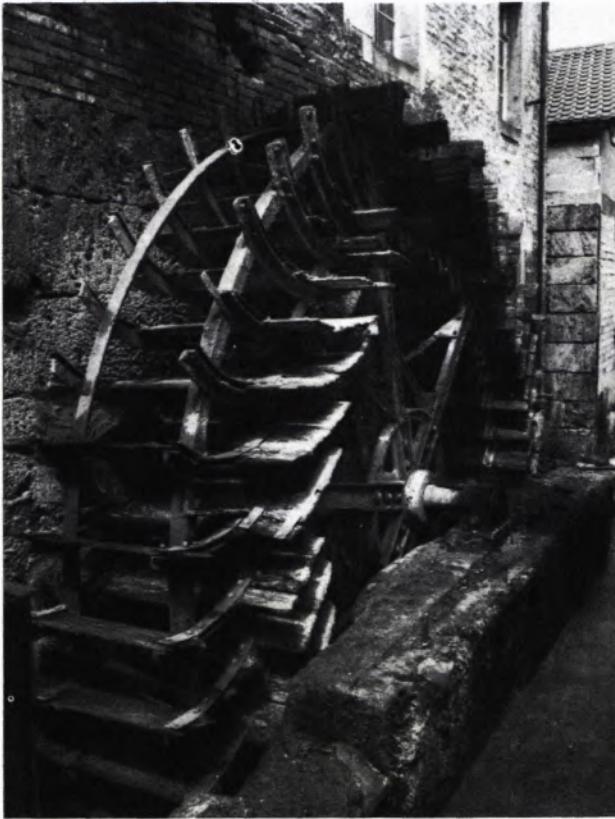
4 WASSERRAD der Uracher Klostermühle vor der Instandsetzung 1980 – ein für die Frühzeit der Industrialisierung typisches großes Rad.

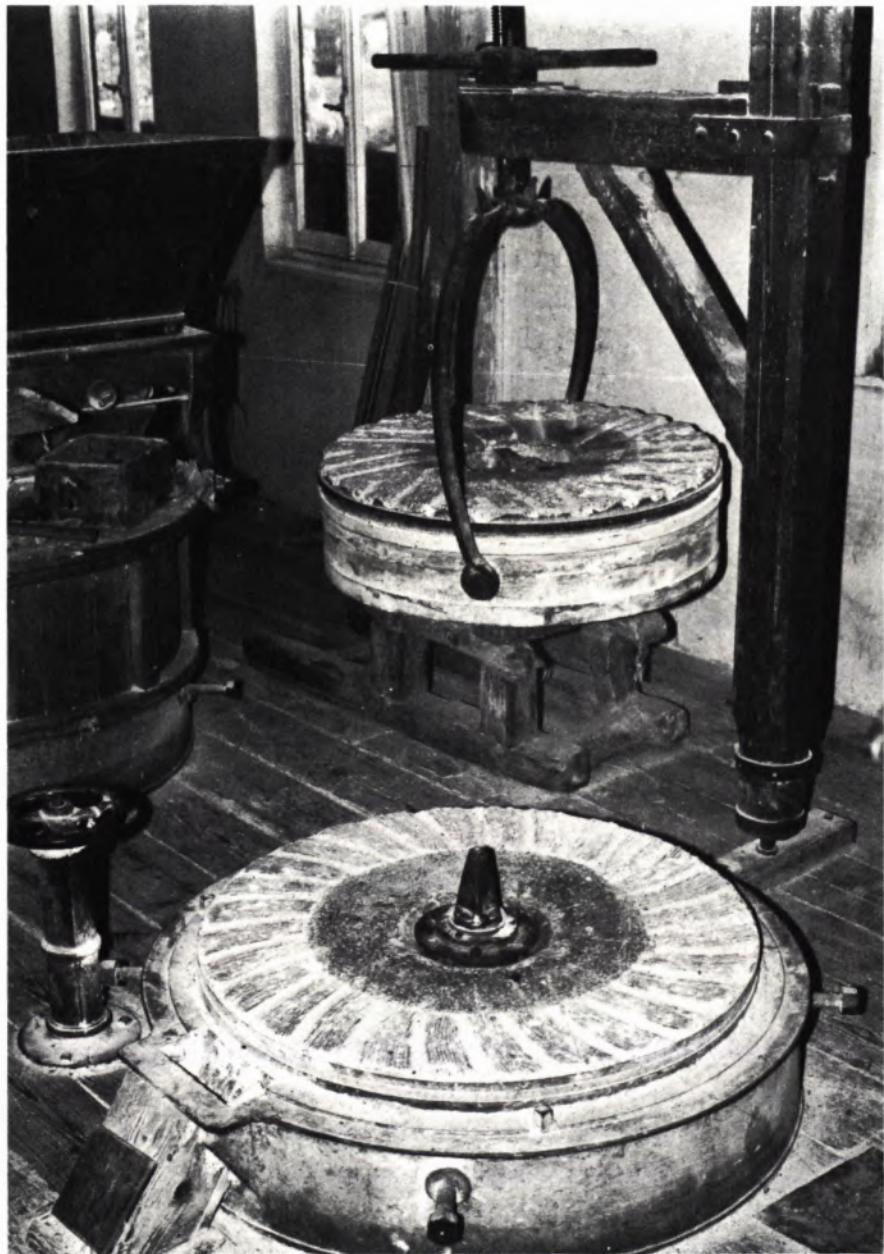
8 EIN MAHLGANG der Haydischen Mühle mit abgehobenem oberen Mühlstein (Läufer).

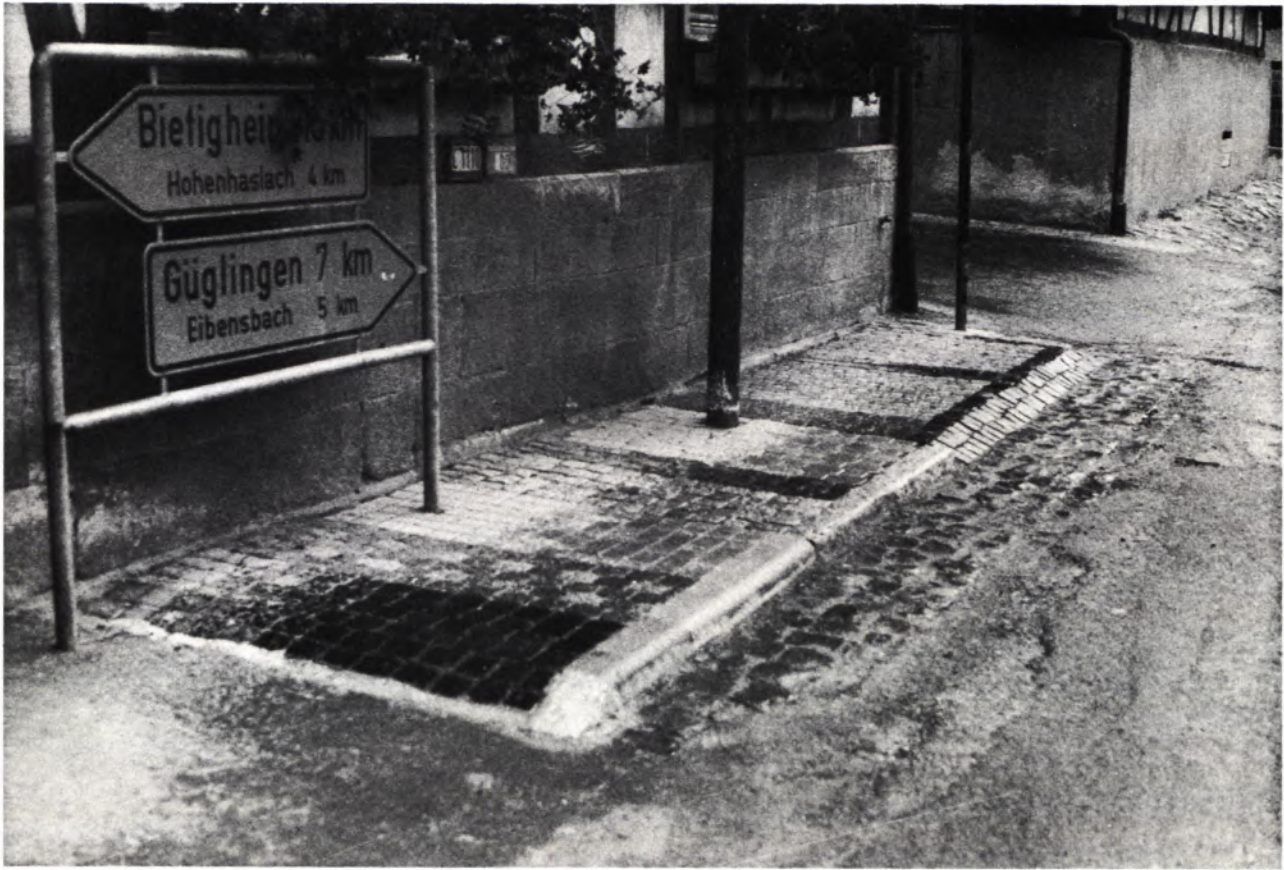
3 OCHSENBACH, Proben unterschiedlicher Gehwegbeläge und Randeinfassungen vor dem Rathaus.

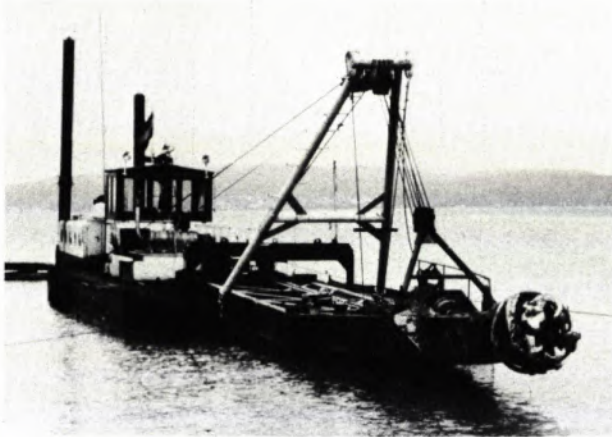
5 SAUGBAGGER in einer Ufersiedlung bei Litzelstetten 1975. Mit dem absenkbaren Turbinenkopf wird der Seegrund aufgewühlt und über Leitungen ins tiefere Wasser abgesaugt; dabei gelangt kein einziges Fundstück in die Hand des Archäologen.

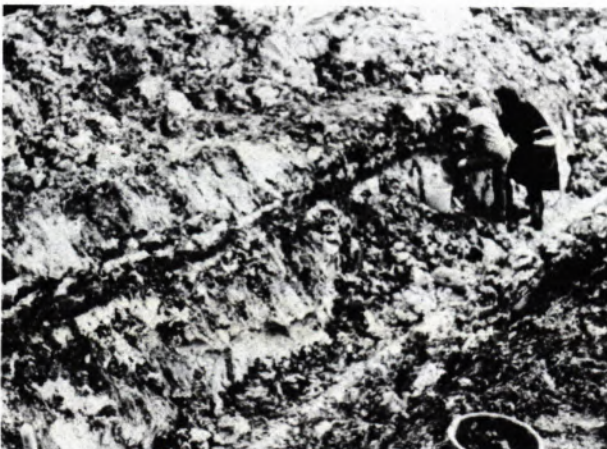
6 BAGGERGRABEN durch die Ufersiedlung Wangen. Bei Niederwasser wurde 1971/72 eine Rohrleitung verlegt. Aus den angeschnittenen Siedlungsschichten, die als dunkle Streifen zu erkennen sind, konnte wenigstens ein kleiner Teil des Fundmaterials geborgen werden.

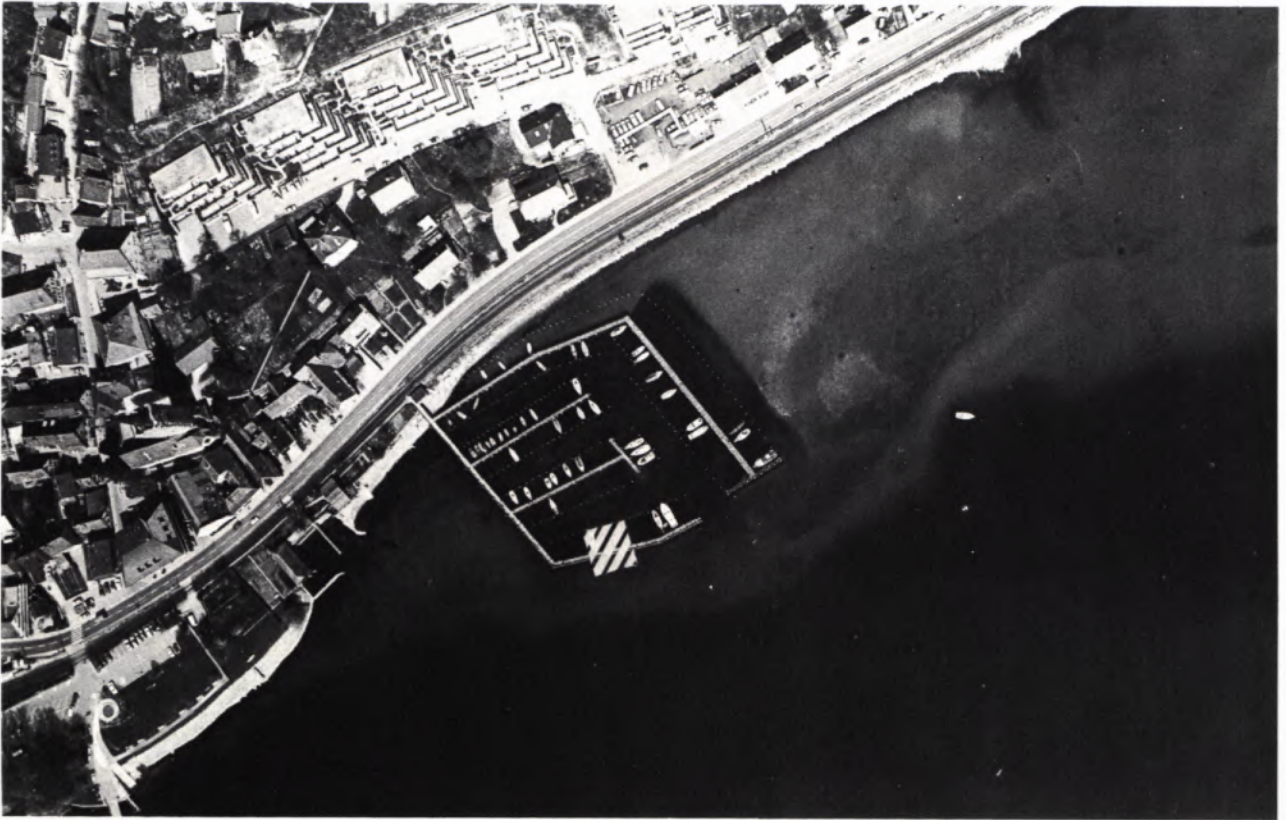
7 JACHTHAFEN VON SIPPLINGEN. Die Flugaufnahme bei winterlichem Niederwasser läßt deutlich das Ausmaß der um 1970 vorgenommenen Baggerungen erkennen. Das eingetragene weiße Raster markiert die Ausgrabungsstelle von 1929/30. Die Untersuchung fand in einem 20 auf 20 Meter messenden, leergepumpten Senkkasten (Caisson) statt, dessen Errichtung für die damaligen Verhältnisse äußerst aufwendig war. Die ergrabenen Ausschnitte aus Siedlungen der Jungsteinzeit sind bis heute, trotz der umfangreichen Zerstörungen, die einzigen wissenschaftlich verwertbaren Aufschlüsse in Sipplingen geblieben. (Luftbild freigegeben v. Reg.-Präs. Freiburg Nr. 38/3300–32)

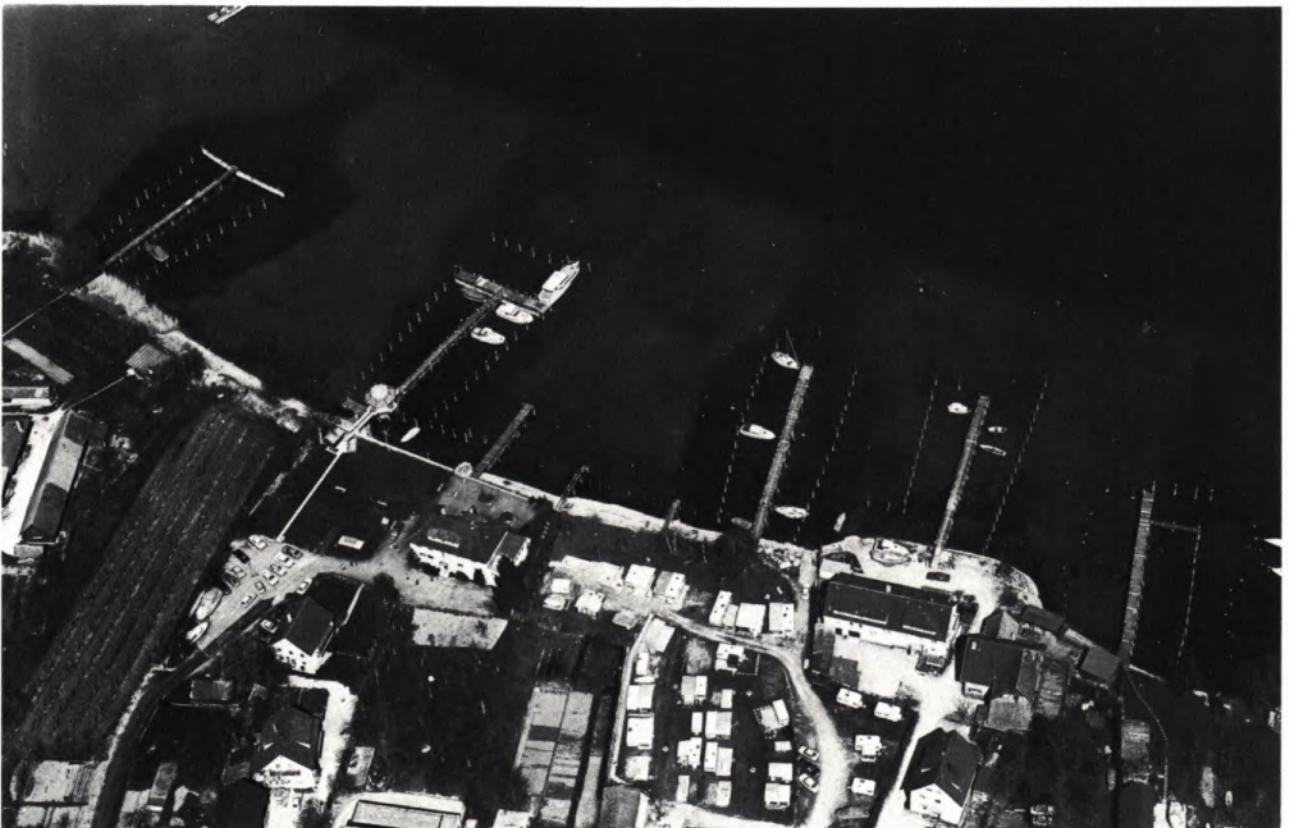
8 STEGANLAGEN VORBODMAN. Man sieht die dunklen ausgebagerten Fahrtrinnen für die Boote, zwischen denen nur noch Streifen des vormaligen Siedlungsgeländes erhalten geblieben sind. Hier wird besonders deutlich, wie oft große Bereiche der Ufersiedlungen für wenige Boots- und Liegeplätze geopfert und die verbliebenen Restflächen aus ihrem Zusammenhang gerissen wurden. (Luftbild freigegeben vom Regierungspräsidium Freiburg Nr. 38/3298–11)

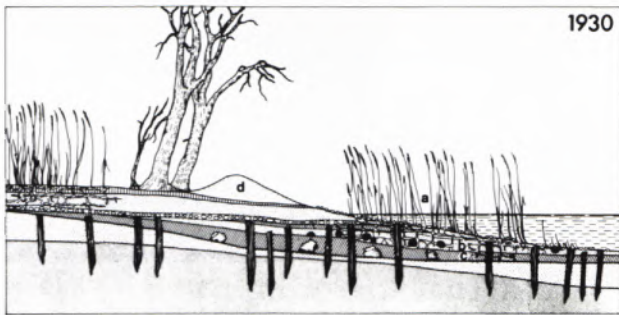
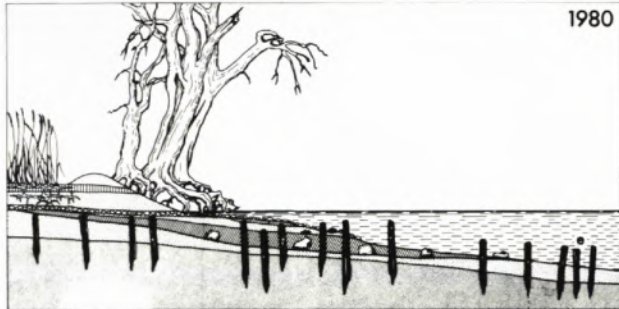
schichten nicht haltmacht. Der Vorgang kann am Beispiel der Ufersiedlungen bei Hornstaad exemplarisch gezeigt werden. Wo 1930 eine mehrschichtige Stratigraphie noch durch Sedimente und Schilfrasen geschützt war, sind heute weite Flächen schon völlig abgetragen oder derzeit so weit freigelegt, daß liegende Hölzer und Kulturschichtelemente bei winterlichem Niederwasser auffrieren und bei sommerlichem Hochwasser abgespült werden.

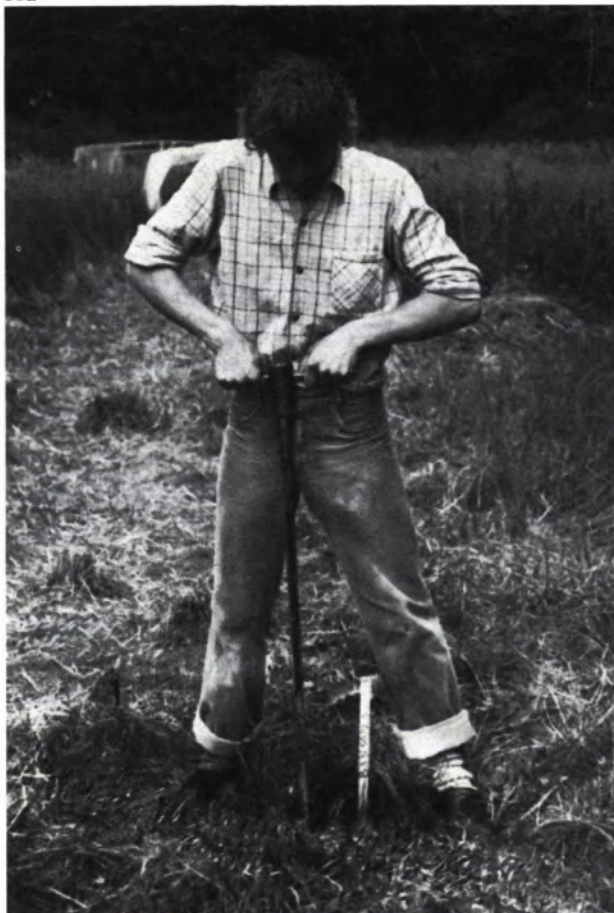
<<10a BOHRUNG im Siedlungsgelände am Schreckensee.

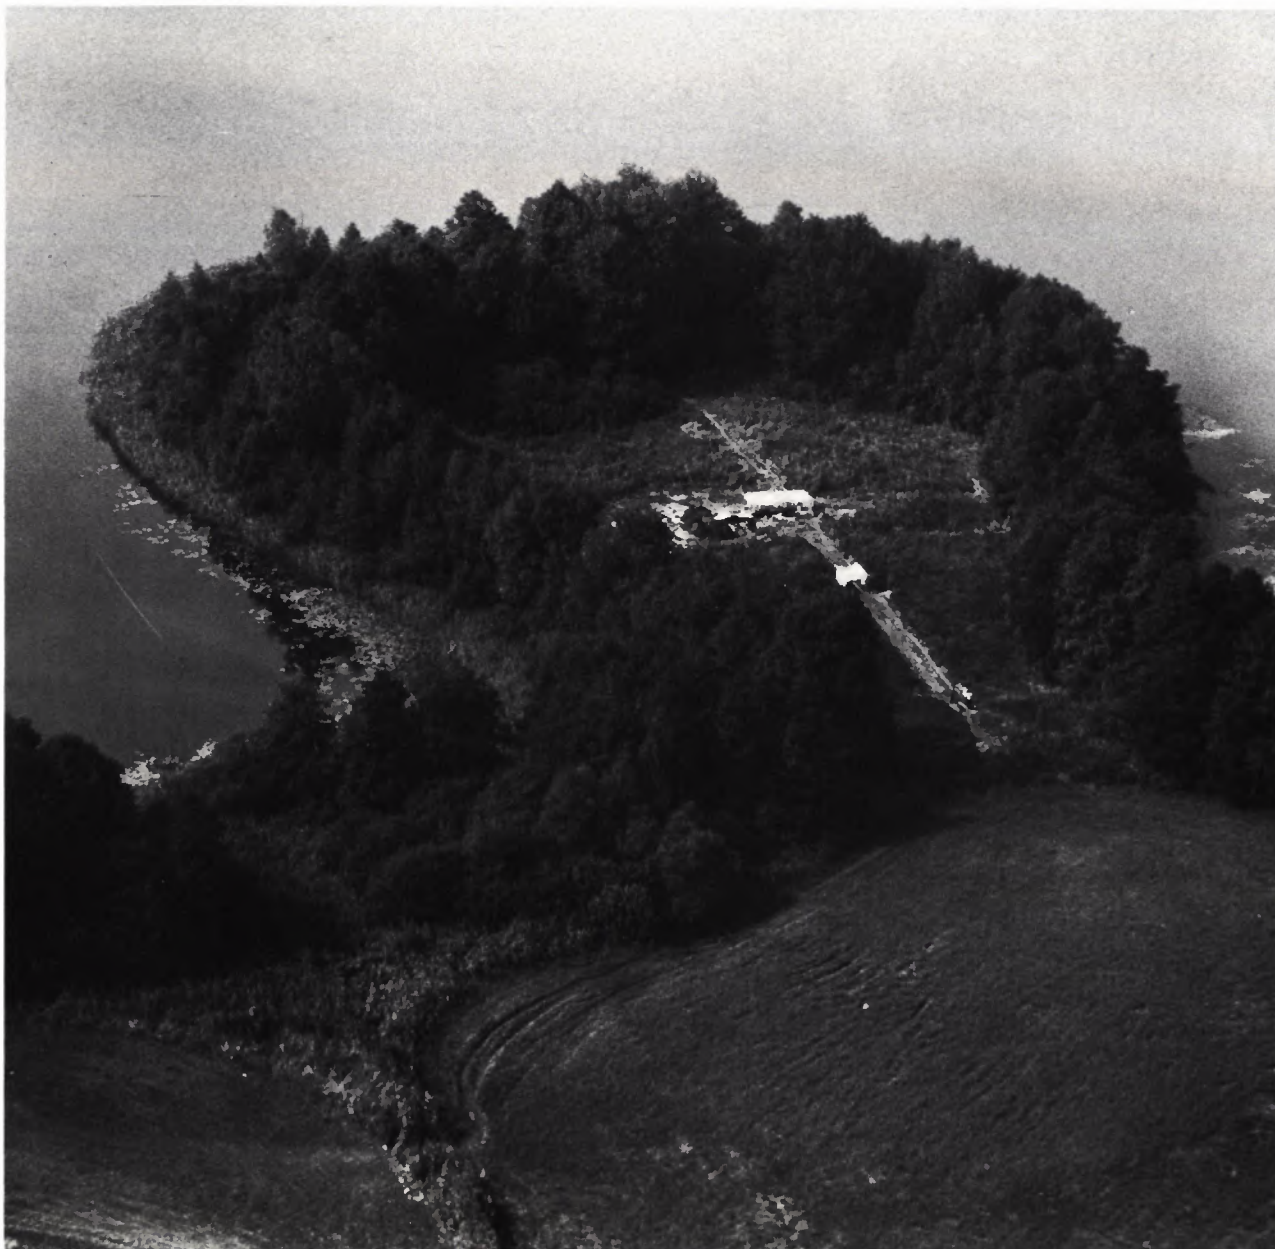
11 HALBINSEL IM SCHRECKENSEE. Sie war zur Jungsteinzeit zweimal besiedelt. Die Luftaufnahme während der Untersuchung im Sommer 1979 läßt deutlich die angelegten Meßfluchten und überdachten Sondierungen erkennen. (Luftbild freigegeben vom Regierungspräsidium Tübingen Nr. 38/0565)

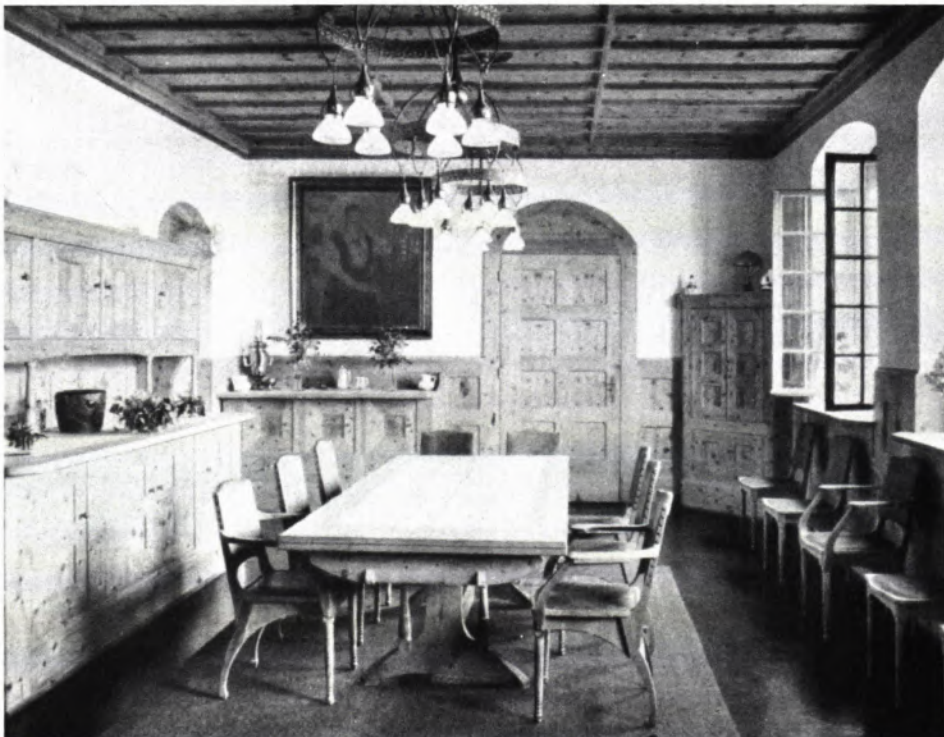
9 ESSZIMMER in einer Aufnahme von 1909.

Das ganze Zimmer, also auch die EBzimmermöbel, war in diesem Holz und in dieser Art ausgeführt (Abb. 9).

Die Sitze der Stühle besaßen leuchtend blaue Lederpolster, die in der Farbe mit der oben gezeigten Kachelwand korrespondierten. Der Fußboden (Linoleum mit einem in Quadrate gegliederten Flächenmuster aus Lindenblättern, das Motiv kehrt als Bezug auf den Namen des Landsitzes häufig wieder) ist rot und grau im ehemals aparten Farbklang zum Graubraun des Holzes, zum Weiß der Wände und zum Blau der Kacheln.

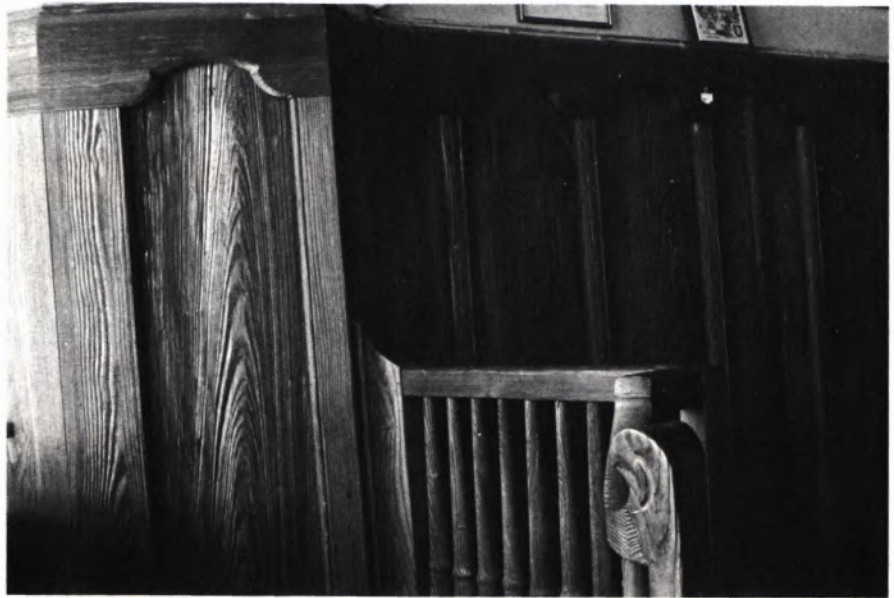
10 EHEM. HERRENZIMMER
des Lindenhofs im ersten Oberge-
schoß: Detail der Täfelung.

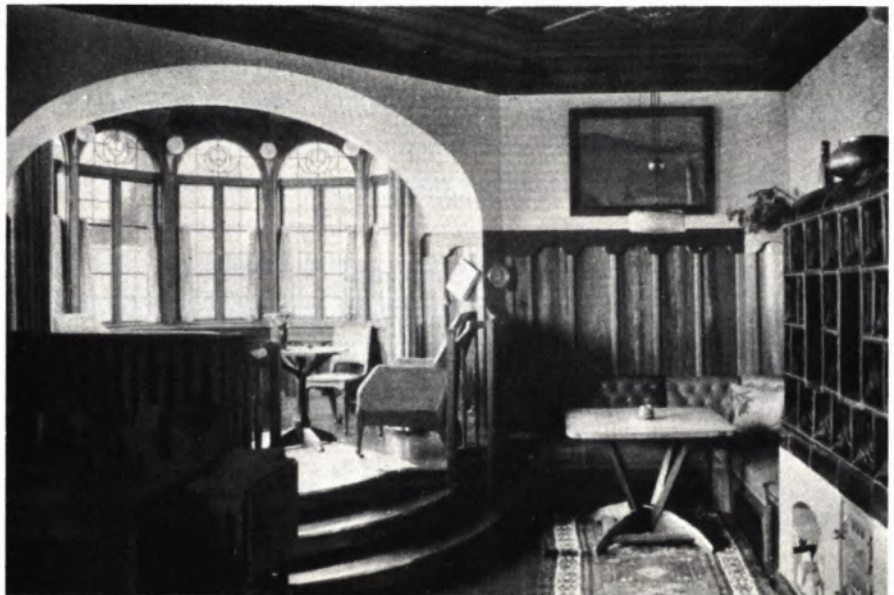
11 HERRENZIMMER. Die Auf-
nahme des Raumes stammt von 1909.

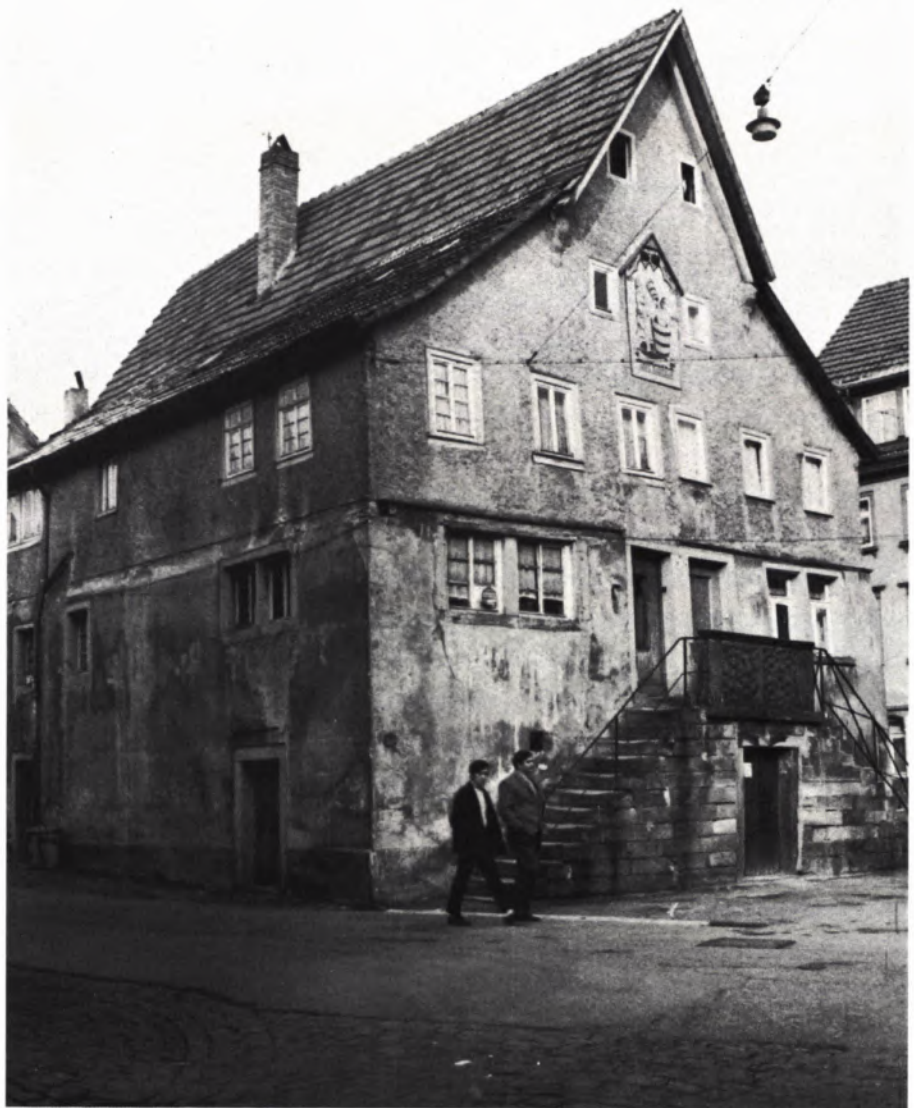
1 DAS BADHAUS in Eberbach.
Die Aufnahme von 1969 zeigt die
Giebelseite zur Unteren Badstraße.

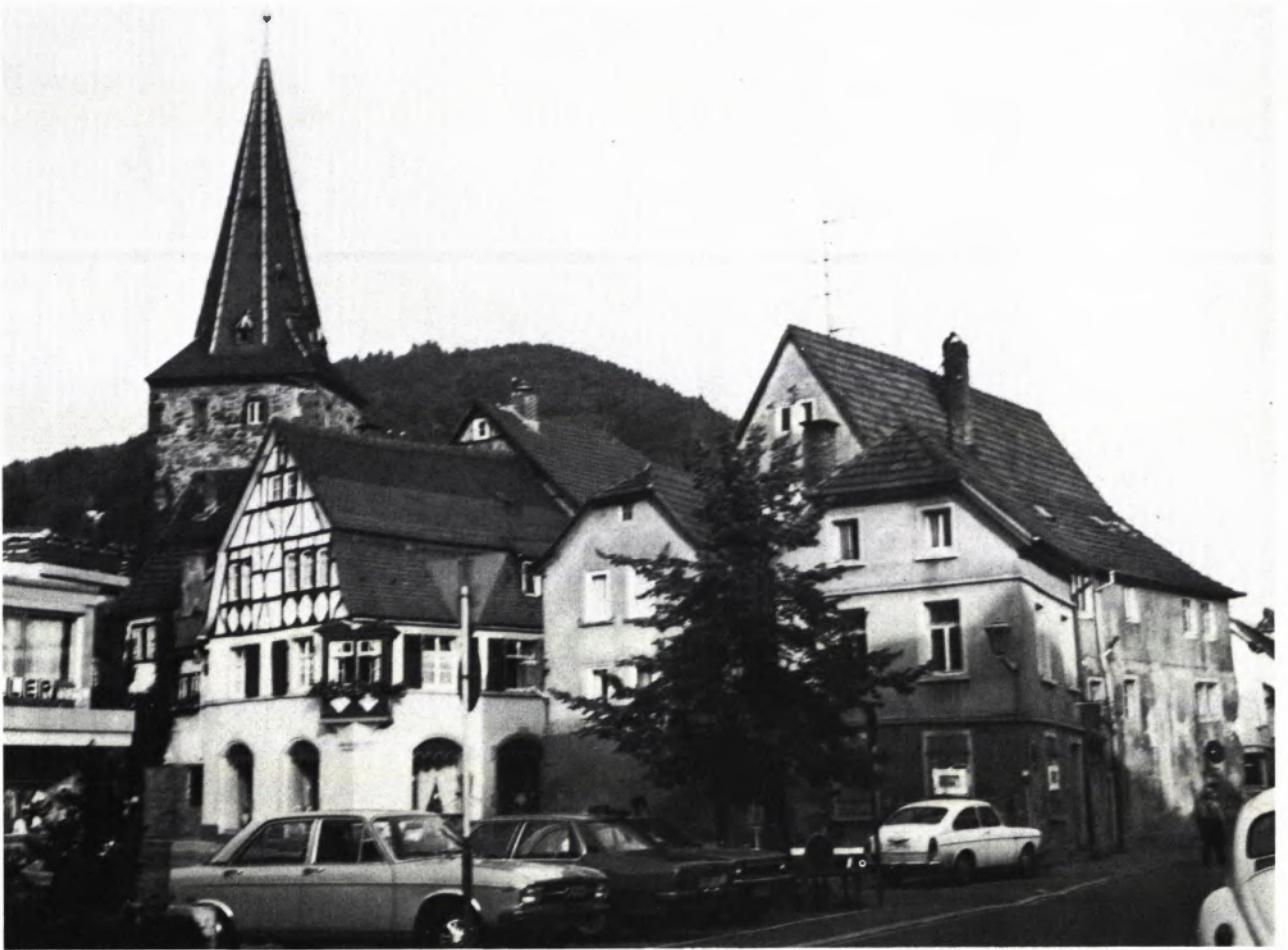
2 GESAMTANSICHT DES BADHAUSES 1965 vom Lindenplatz aus. Am Kernbau ist die Aufstockung des 19. Jahrhunderts sichtbar und die beiden Anbauten, die mit ihrer Giebelseite auf der Stadtmauer aufsitzen. Der rechte Bauteil wurde abgetragen.

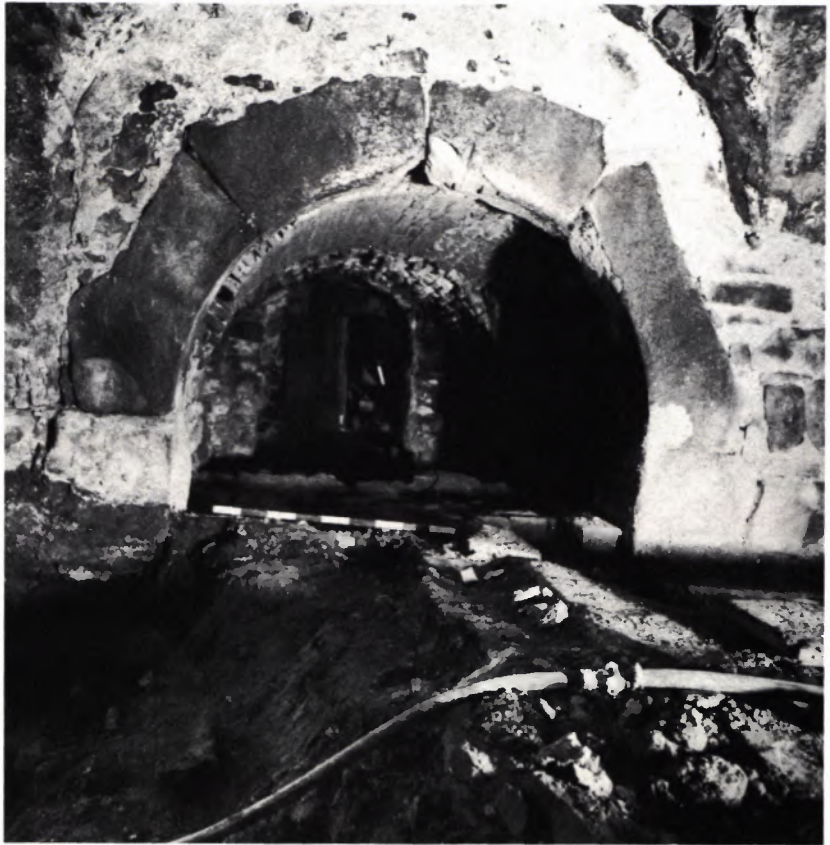
8 TÜR ZUM FEUERRAUM in der Nordwand.
